# 国道9号老ノ坂峠災害 災害発生から通行止め解除までの経緯

国土交通省 近畿地方整備局

京都国道事務所

# ◆被災箇所復旧概要(応急復旧)

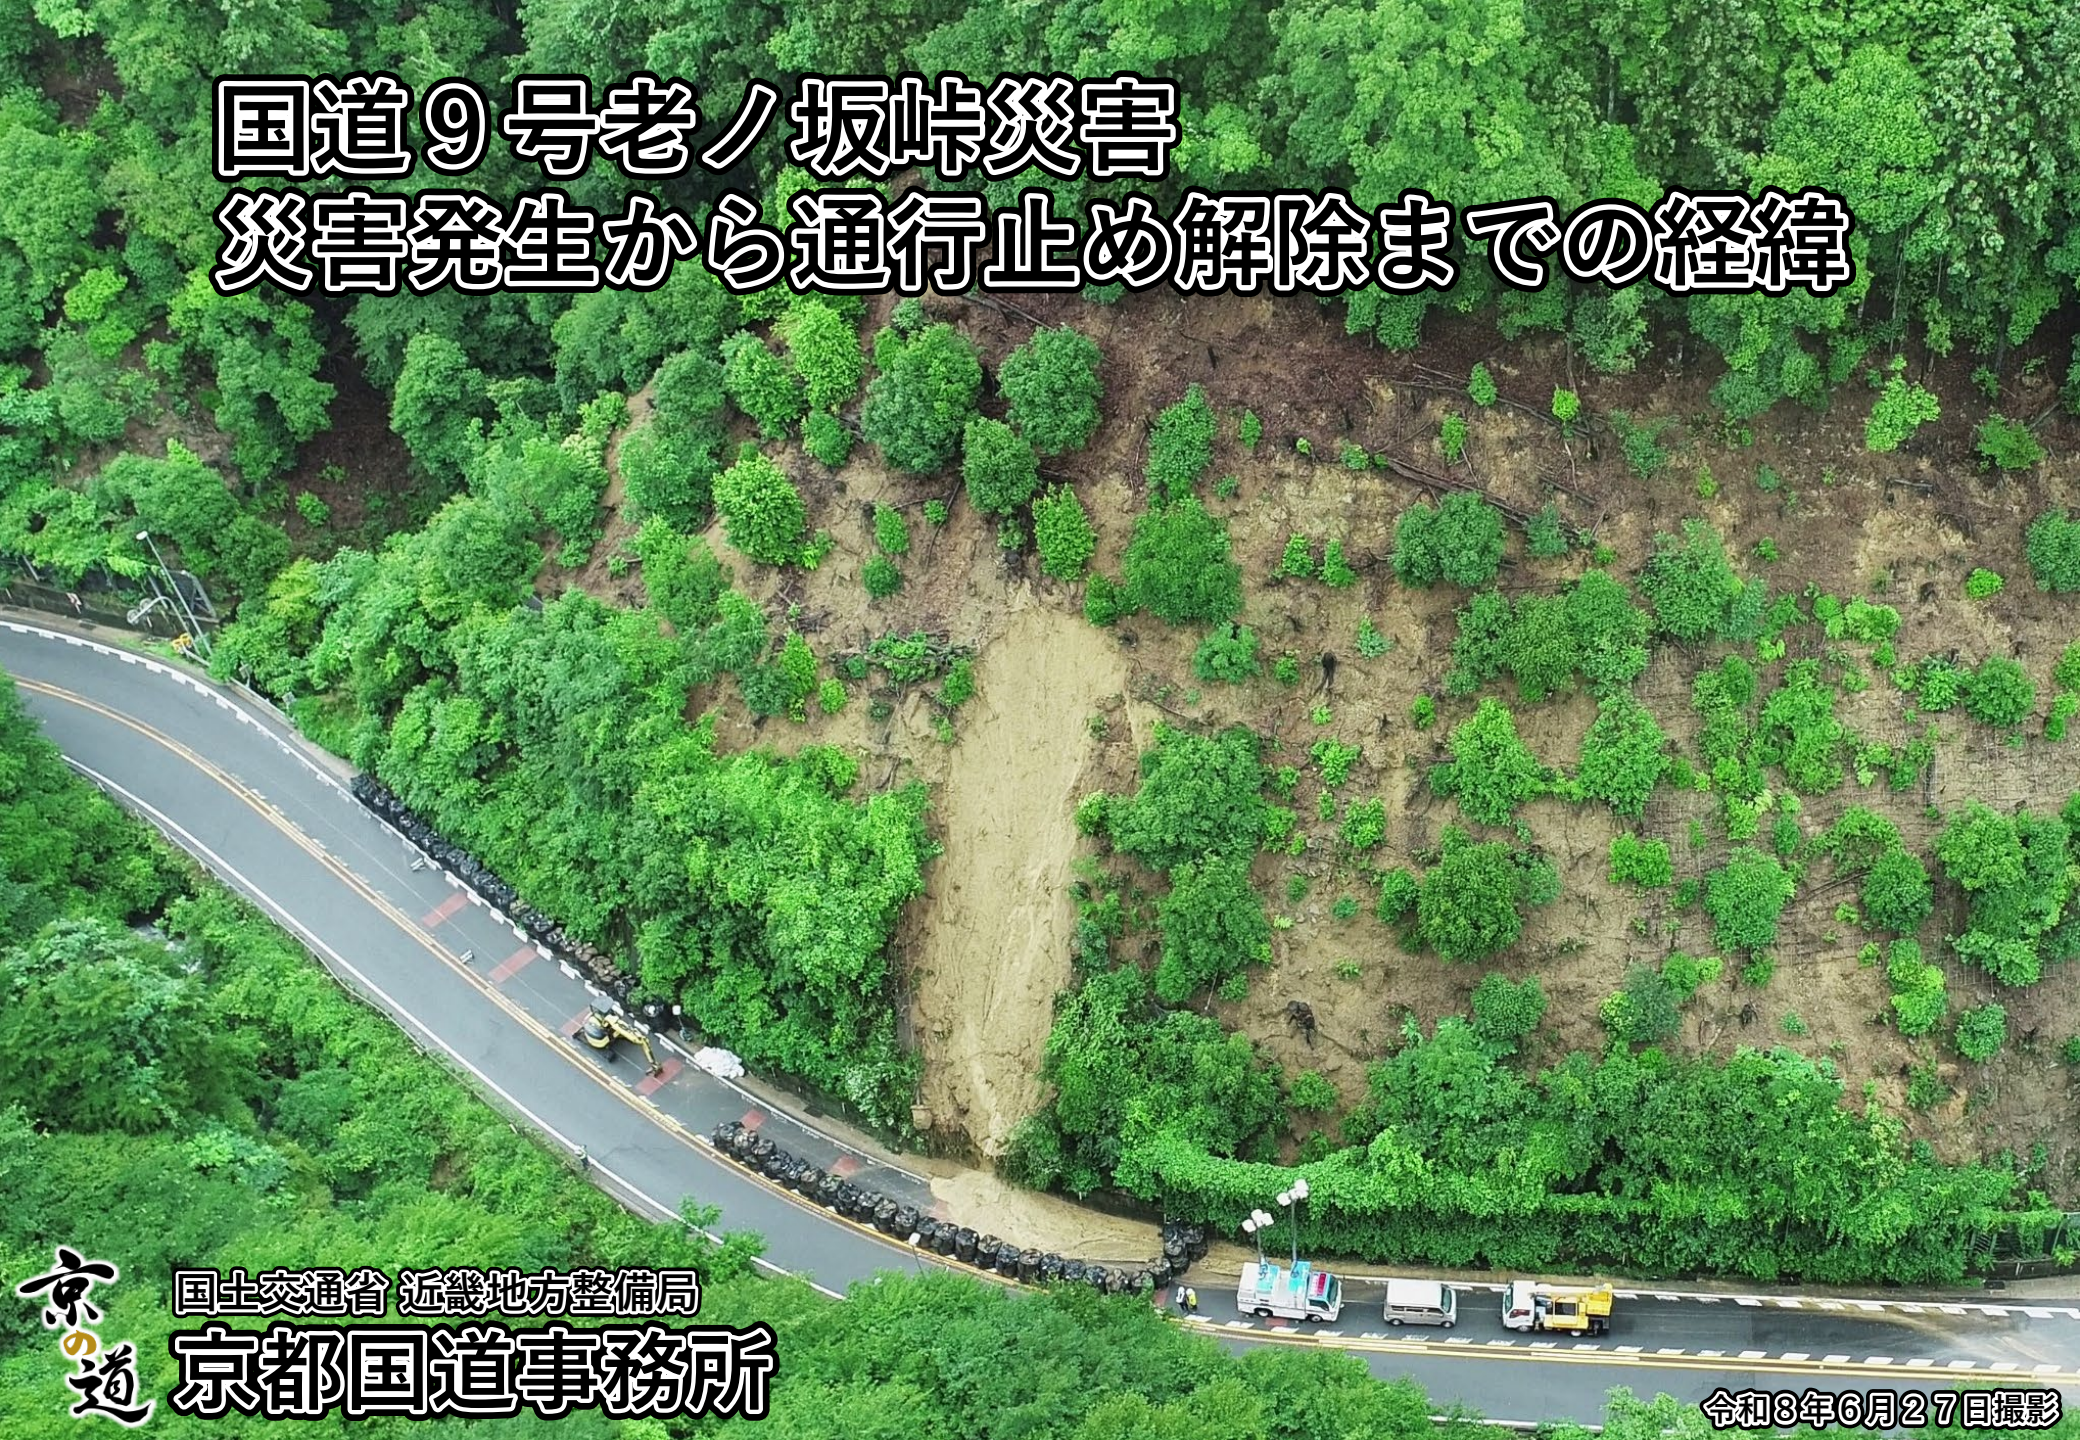
令和8年6月27日撮影

令和8年6月26日未明、台風7号の接近に伴う梅雨前線の活発化で、記録的な大雨(最大時間雨量65mm/h)が発生し、国道9号老ノ坂峠で法面崩落が発生しました。事前通行規制基準未満の降雨量での発災であり、災害対策本部は緊張感を持って対応にあたりました。

- 令和8年6月26日(金)未明、台風7号の接近に伴う梅雨前線の活発化で、記録的な大雨(最大時間雨量65mm/h)が発生し、  
**国道9号老ノ坂峠(京都市西京区大枝沓掛町)の法面が崩落。**
- 国道9号(沓掛交差点から王子交差点)において、同日6時50分より全面通行止めを実施。
- う回路として、京都縦貫自動車道(沓掛IC～篠IC間)の無料措置を実施。  
[令和8年6月26日(日)18時00分～7月15日(水)24時00分まで]
- 片側交互通行 [令和8年6月30日(火) 5時00分～]  
全面交通開放 [令和8年7月15日(水)24時00分～]
- 法面崩壊による道路面への土砂流出 [被災規模：幅10m×高さ30m=約300m<sup>2</sup>]

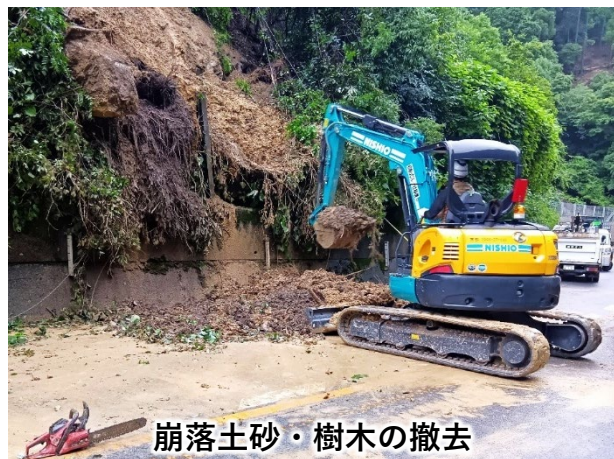
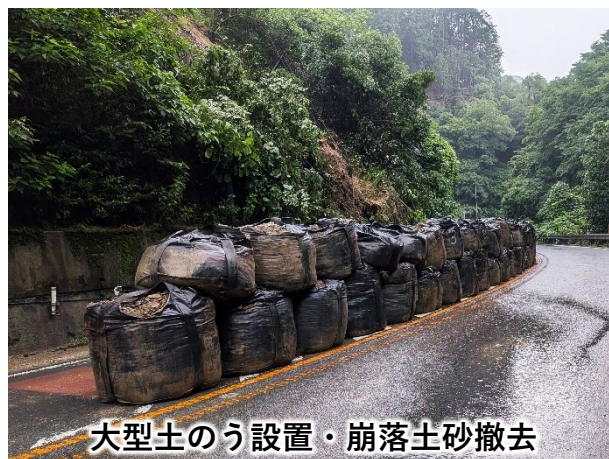
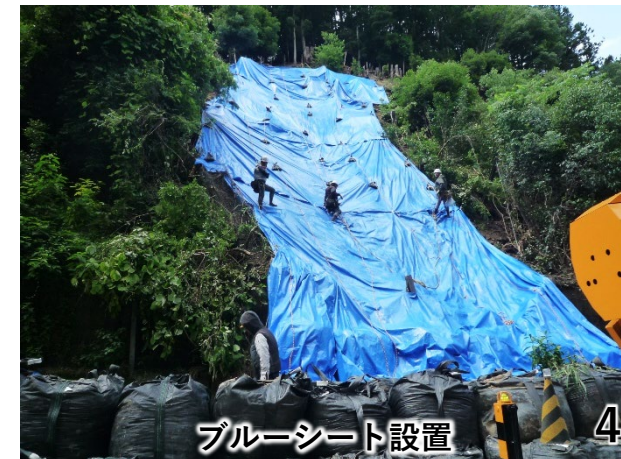
## ■断面図

| 日付 | 時間 | 内容 | 気象情報 |
| | 10:40 | 法面点検開始 | 11:00頃<br>大雨警報解除 |
| | 11:00 | 緊急工事開始 | ▼<br>大雨注意報へ移行 |
| | 17:30 | 大型土のう設置完了 | 23:00頃<br>大雨注意報解除 |
| 6月28日(日) | 18:00 | 崩落土砂・樹木の撤去完了<br>大型土のうによる安全措置完了 | 5:00頃<br>大雨注意報発表<br>13:00頃<br>大雨注意報解除 |
| 6月29日(月) | 9:00 | ブルーシート設置作業開始 | |
| | 15:00 | ブルーシート設置完了 | |

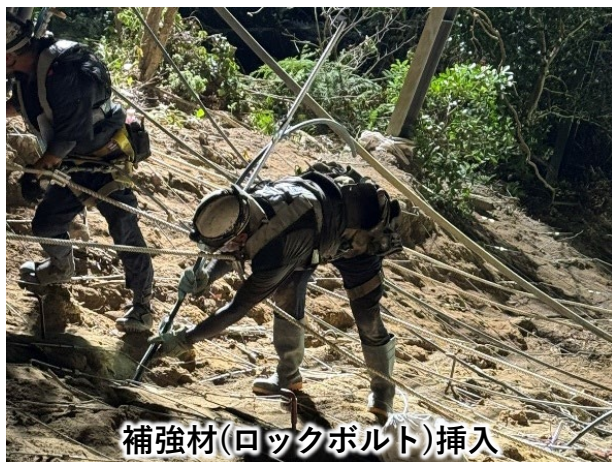
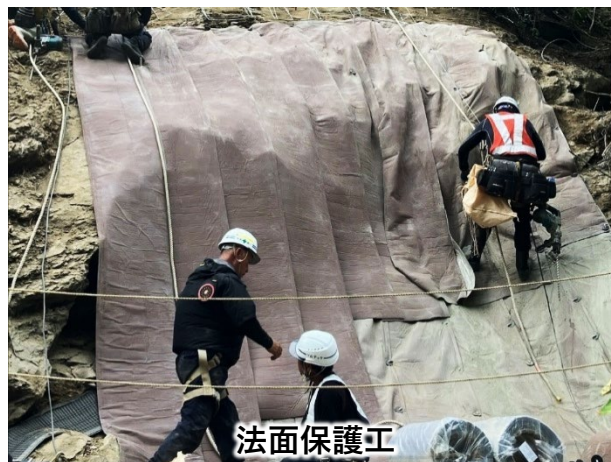
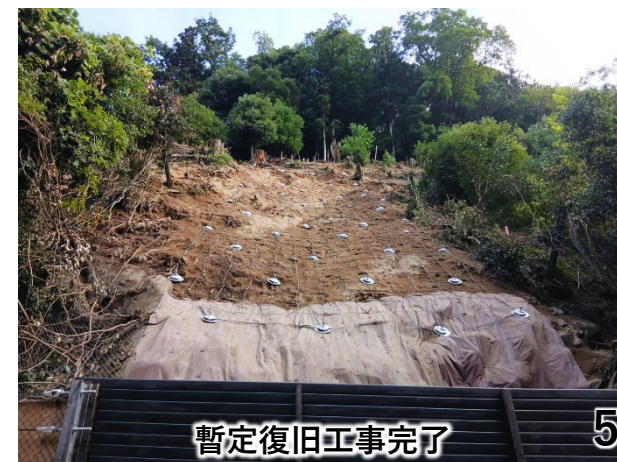
## ■断面図

| 日付 | 内容 |
|---|---|
| 6月29日(月)<br>～7月6日(月) | 現地測量、地質調査、暫定復旧の詳細設計 |
| 7月8日(水) | モノレール、親網、防塵ネット設置 |
| 7月9日(木) | 機材搬入、削孔機、ワイヤー式ネット工開始 |
| 7月10日(金)<br>～7月11日(土) | 補強材(ロックボルト)挿入<br>L=3.0m×8本、L=2.0m×40本 |
| 7月12日(日) | ドレン、法面保護工、落石防止柵設置 |
| 7月13日(月) | 落石防止柵設置、大型土のう撤去<br>支圧板・引張試験・頭部処理、ワイヤー式ネット工完了 |
