| 件 名 | かんじんばし<br>国道 24 号勧進橋補修・補強工事における<br>溶接不良について | | |
| 概 要 | かもがわ<br>○京都府京都市内の鴨川を渡河する国道24号勧進橋(国土交通省管理)において、平成25年度及び平成26年度発注した補修・補強工事で、落橋防止装置等の溶接部材における溶接不良を発見したところです(現地調査ができた80部材のうち58部材に溶接不良が発見)。<br>○今般、溶接不良箇所の全てにおいて、取替えを行うこととしましたので、お知らせします。<br>○本件に関して、元請会社であるショーボンド建設(株)からの報告により、以下の事実を把握しました。<br>・溶接不良は、落橋防止装置等の部材製作者である久富産業(株)が、工場内の溶接作業工程の一部を意図的に怠っていたことが原因である可能性が高いこと<br>・元請会社への納品の際に求めている超音波探傷試験に際し、溶接検査会社である(株)北陸溶接検査事務所の職員が、過去約5年間にわたって不良データの隠蔽等を行っていた可能性があること<br>○今後、さらに詳細な実態把握と原因究明を進めてまいります。 | | |

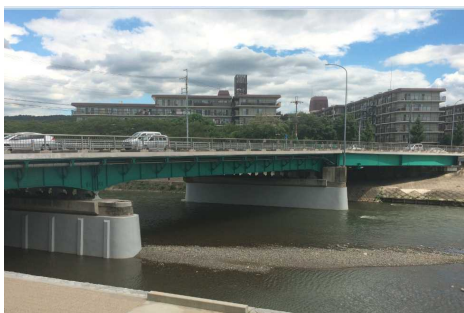
(写真)

### 〔橋梁の概要〕

- 橋梁名 : 勸進橋 (国土交通省管理)
- 路線名 : 国道 24 号
- 竣工年 : 1947 年 (昭和 22 年) 4 月
- 径間数 : 3 径間
- 形式 : 3 径間連続鋼リベット非合成鈑桁橋
- 橋長 : 88.7 m

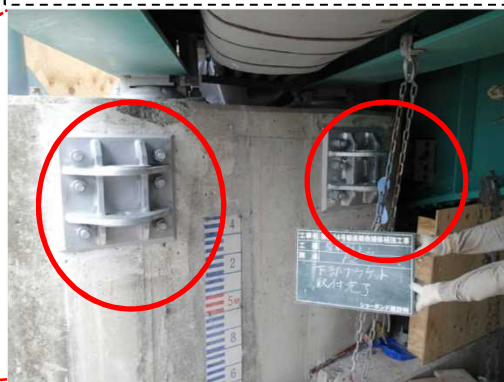
落橋防止装置(橋軸方向)

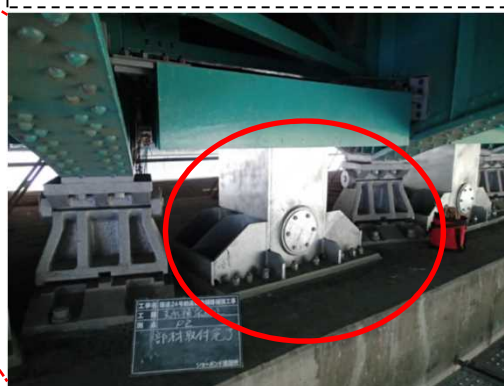
支承補強構造(橋軸直角方向)
