# 平成28年度 第1回 京都府域渋滞対策協議会

## 主要渋滞箇所（一般道路）のモニタリング

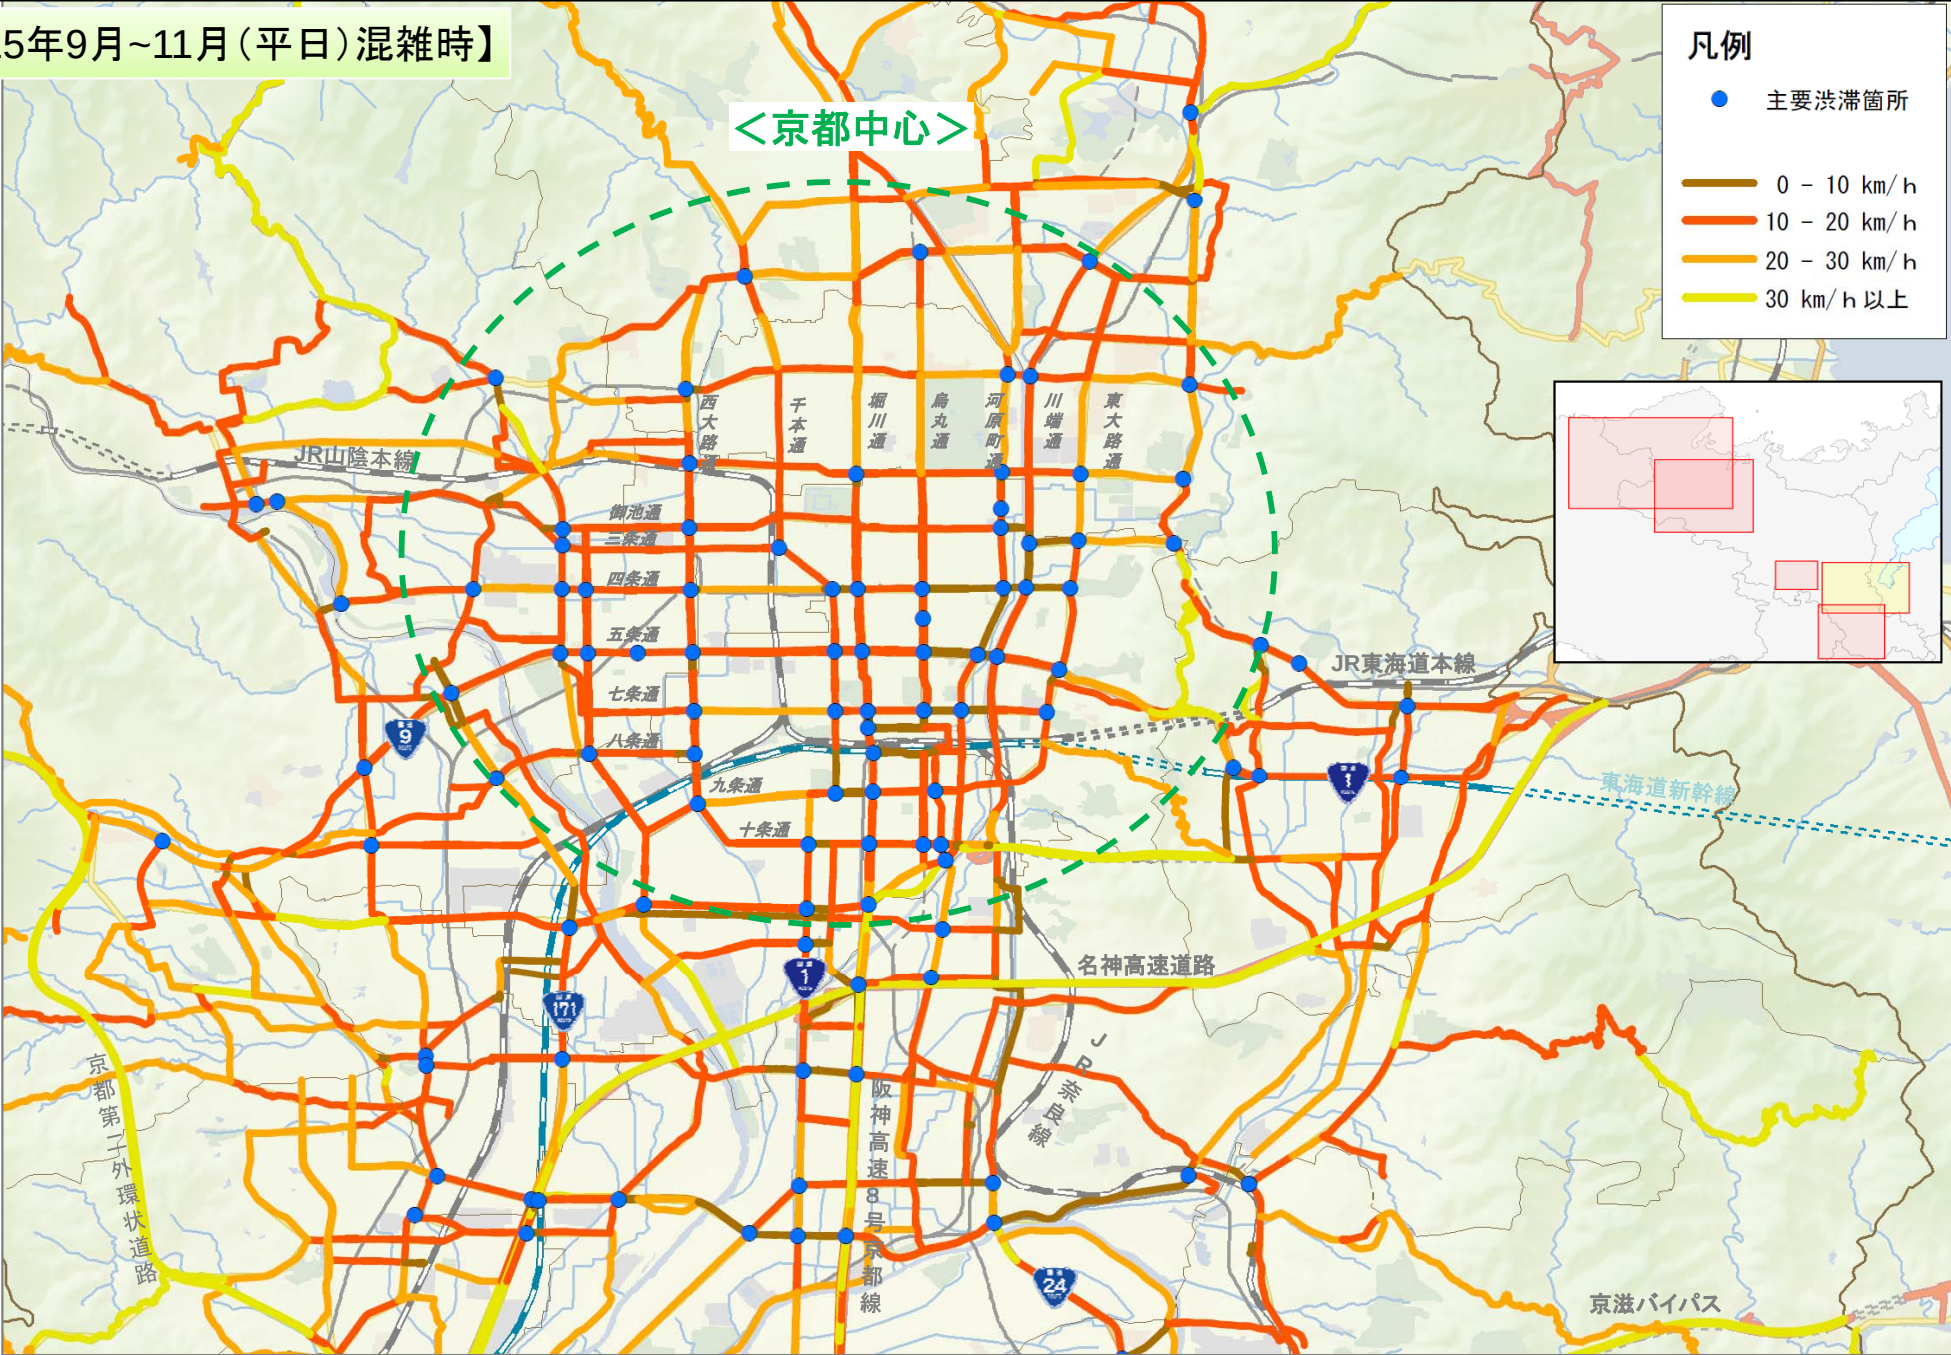
○主要渋滞箇所が集中する京都中心部地域では、依然として旅行速度が低い傾向にある

【2015年9月~11月(平日)混雑時】

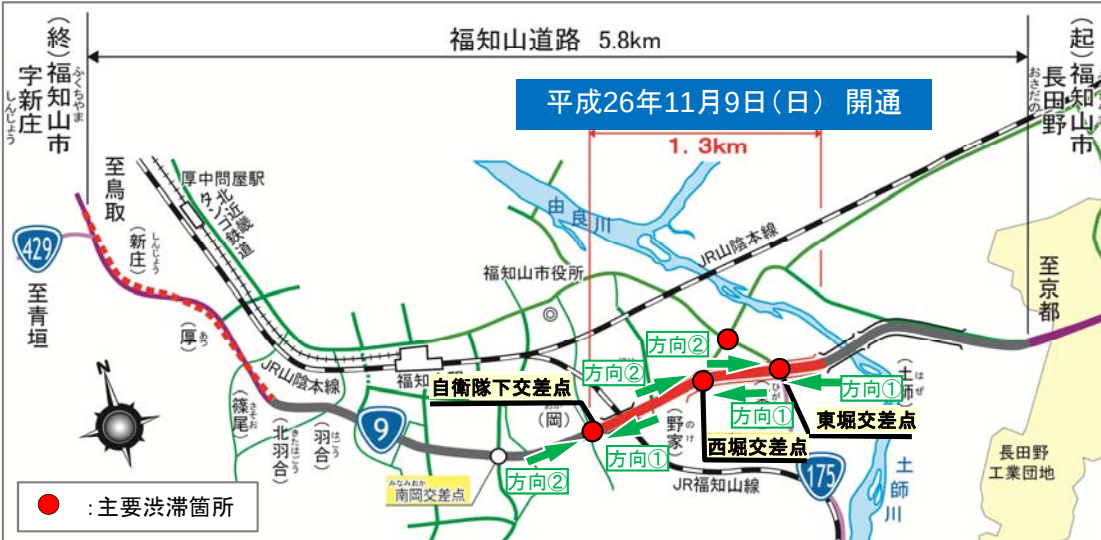
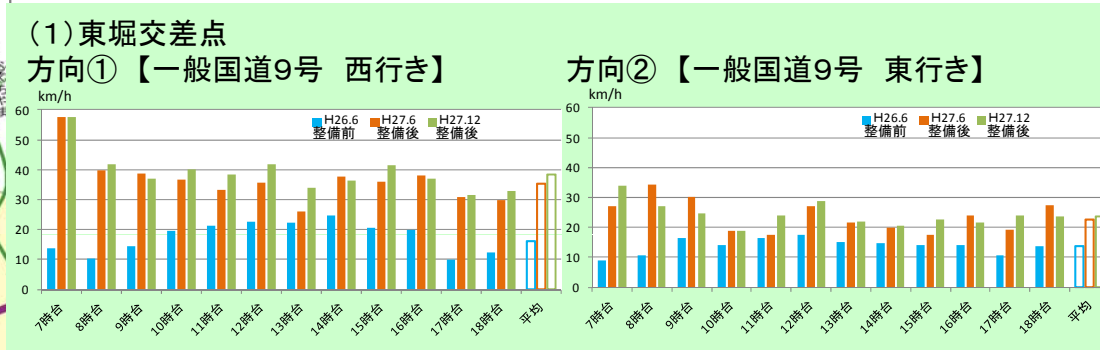
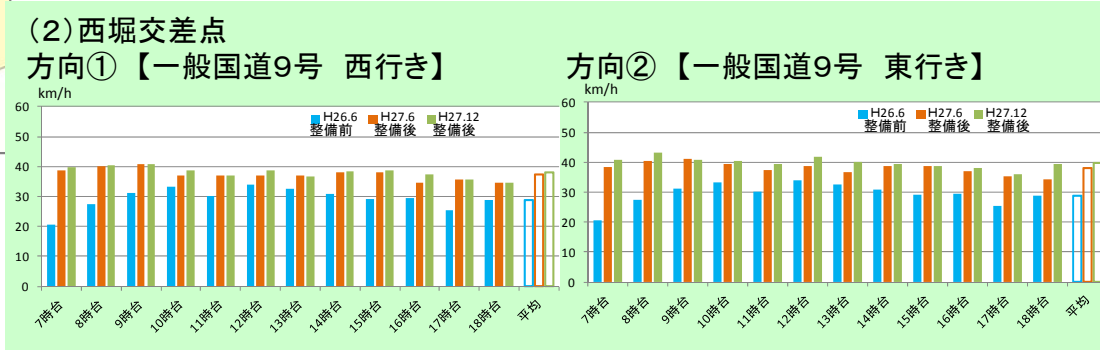
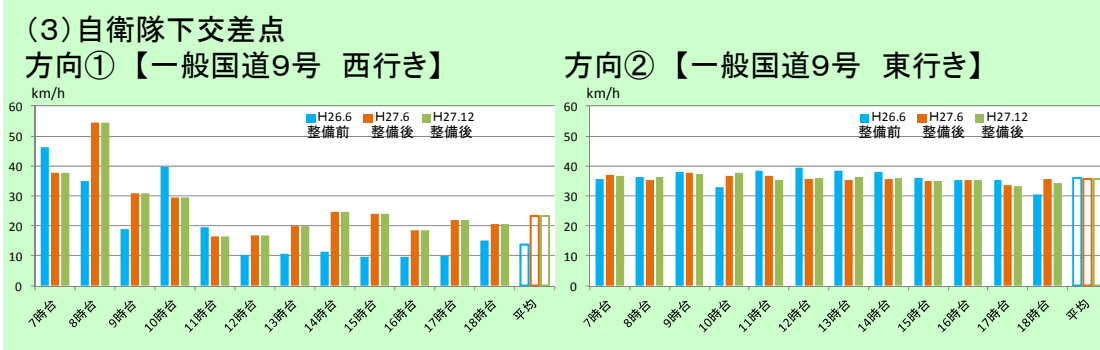
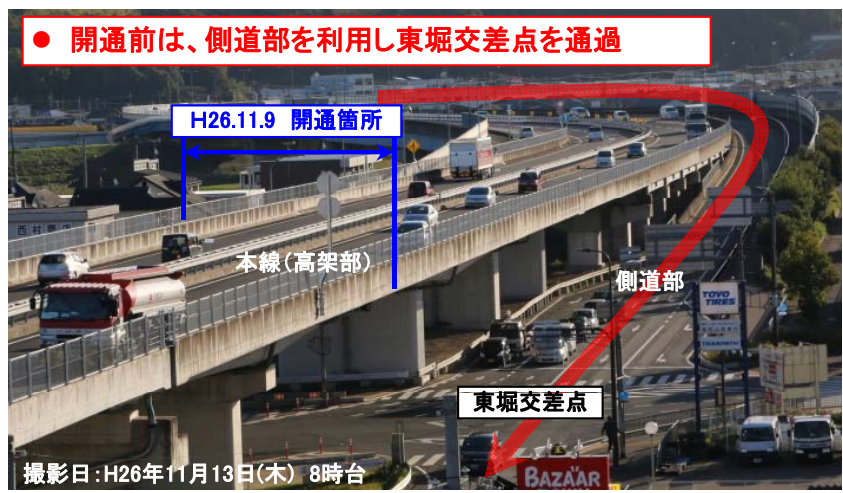
- 福知山道路(東堀～岡間)の本線(高架部)が平成26年11月に開通
- 福知山道路開通後、「東堀交差点」、「西堀交差点」、「自衛隊下交差点」では対策後に平均旅行速度が向上
