令和元年度 第1回奈良県渋滞対策協議会

日時：令和元年8月6日（火）13：30～

令和元年度 第1回 奈良県渋滞対策協議会

【主要渋滞箇所の対策について】

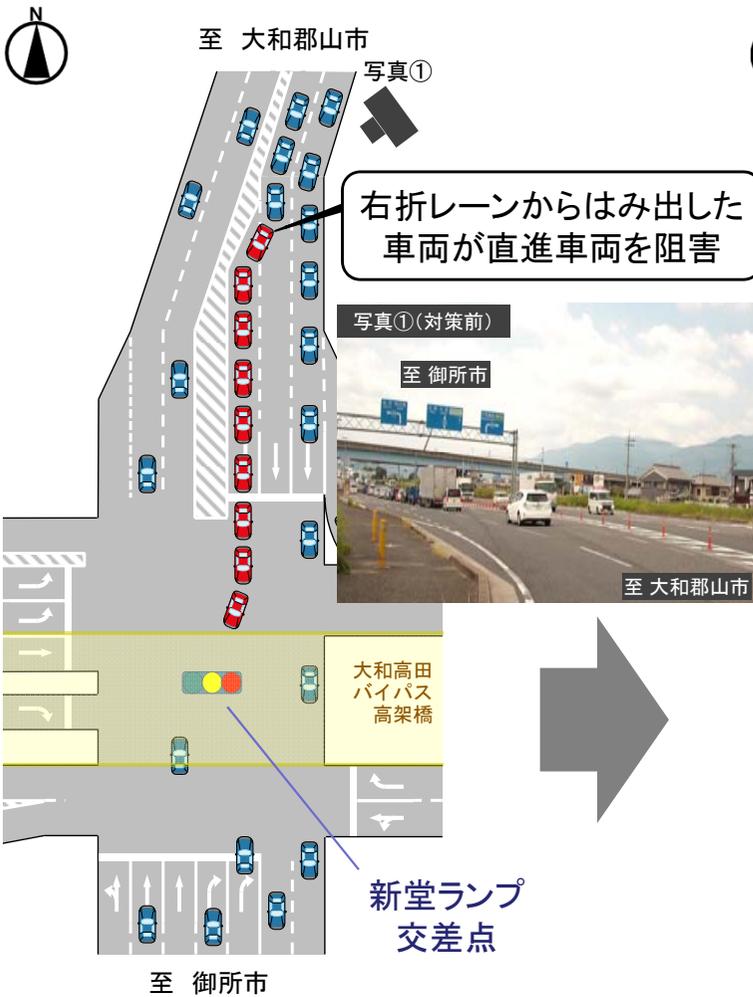
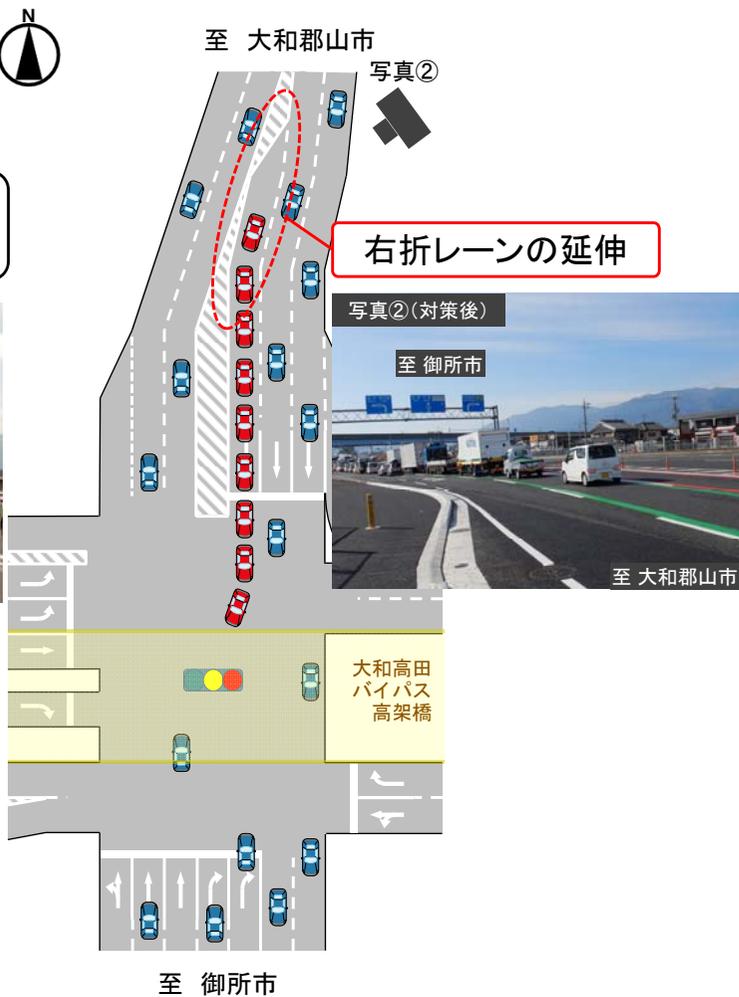
1) 新堂ランプ交差点 (榎原市、主: R24号、従: 県道榎原高取線)

(南行) 右折レーンの延伸 (H31.1)

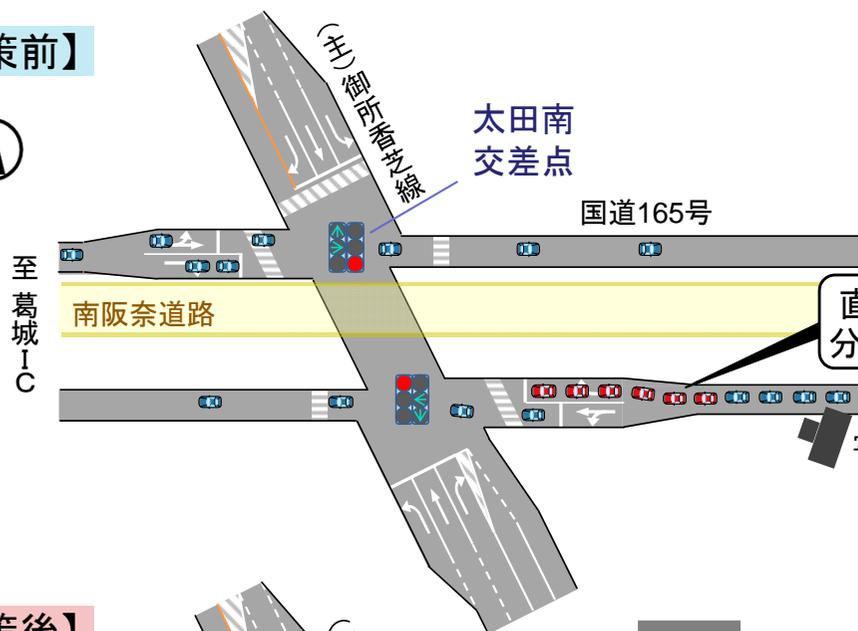
写真①

直左矢と右折矢に信号ステップが分かれているが右折滞留長が不足

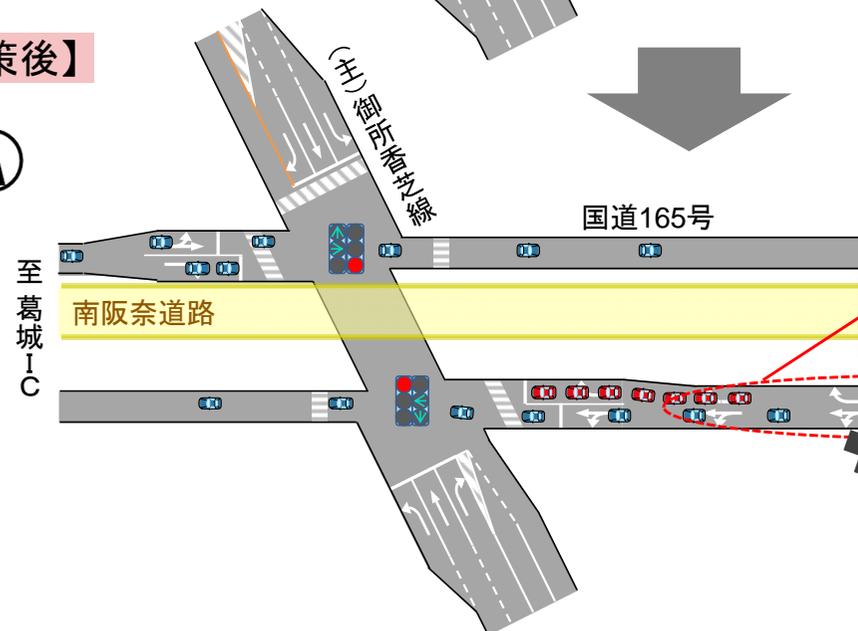
写真②

車線を拡幅し右折車の滞留スペースを確保

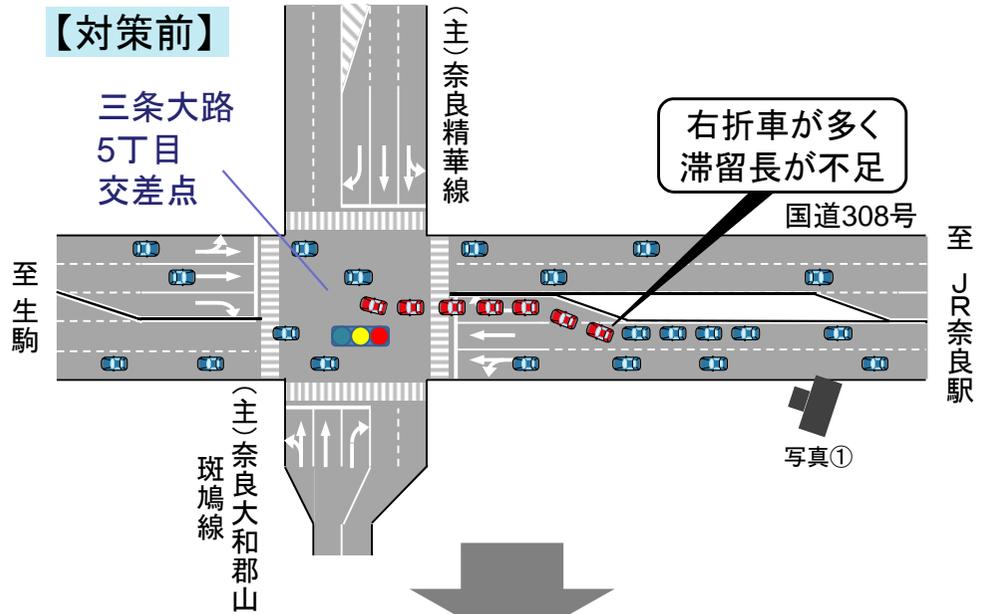
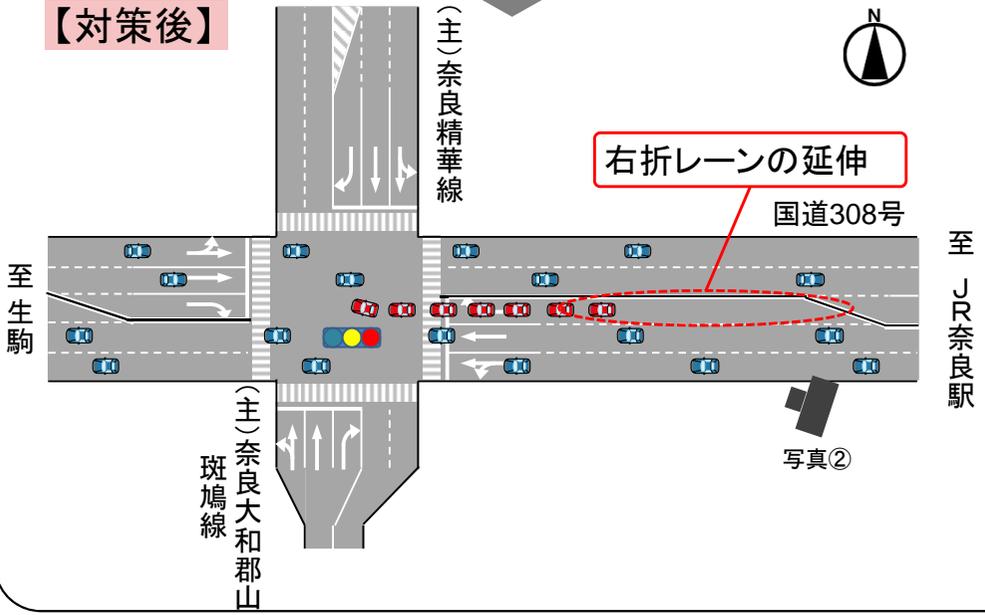
2) 三条大路5丁目交差点 (奈良市、主:R308、従: 国道奈良精華線、国道奈良大和郡山斑鳩線)

(西行)右折レーン延伸(R1.5)

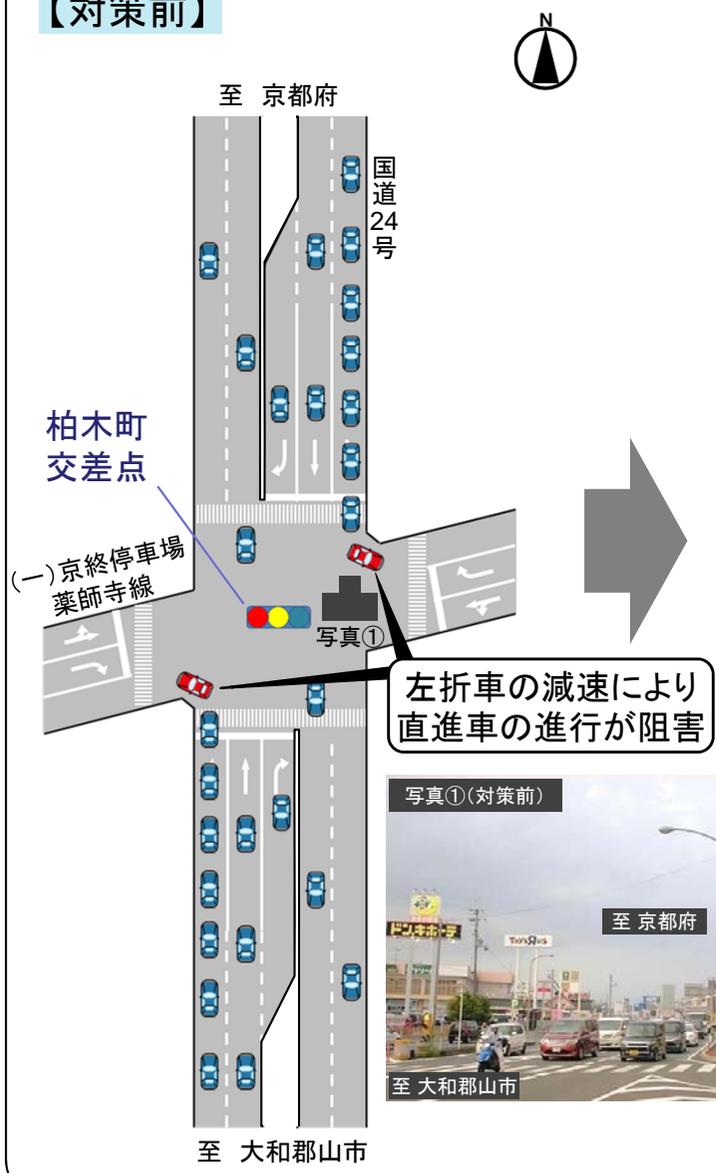
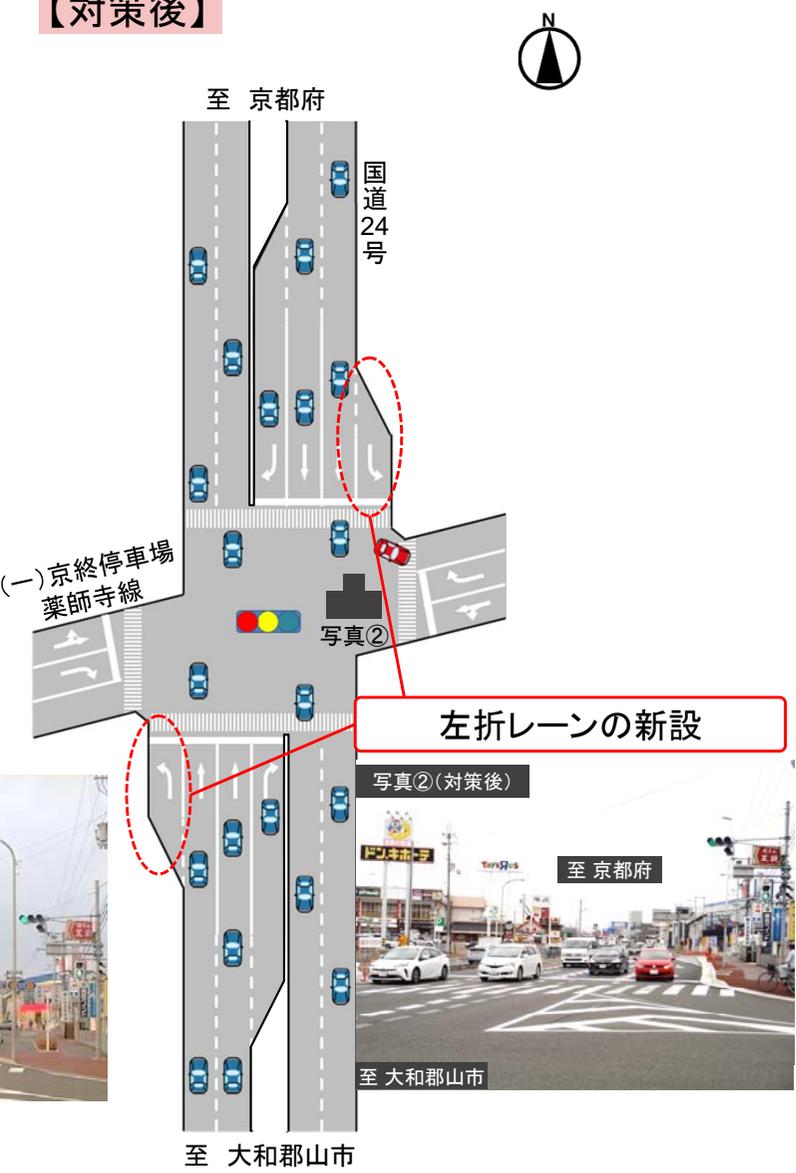
1) 柏木町交差点(奈良市、主:R24、従:県道京終停車場薬師寺線)

(北行・南行)左折レーンの新設(R1.6)

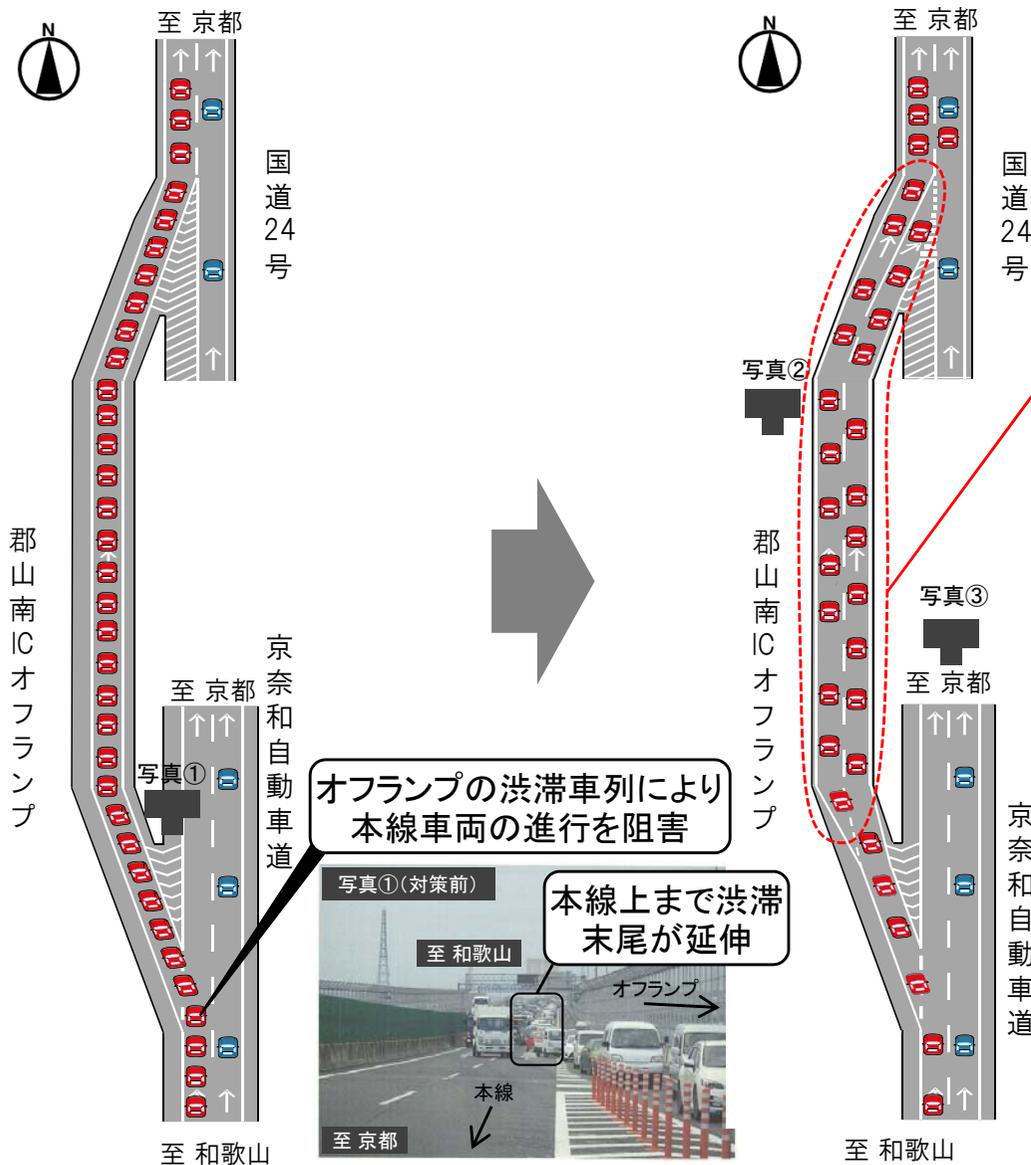
1) 郡山南ICオフランプ(北行)(大和郡山市)

(北行)オフランプ2車線化(R1.5)

オフランプの渋滞車列により
本線車両の進行を阻害

オフランプの2車線化

本線上への影響が緩和

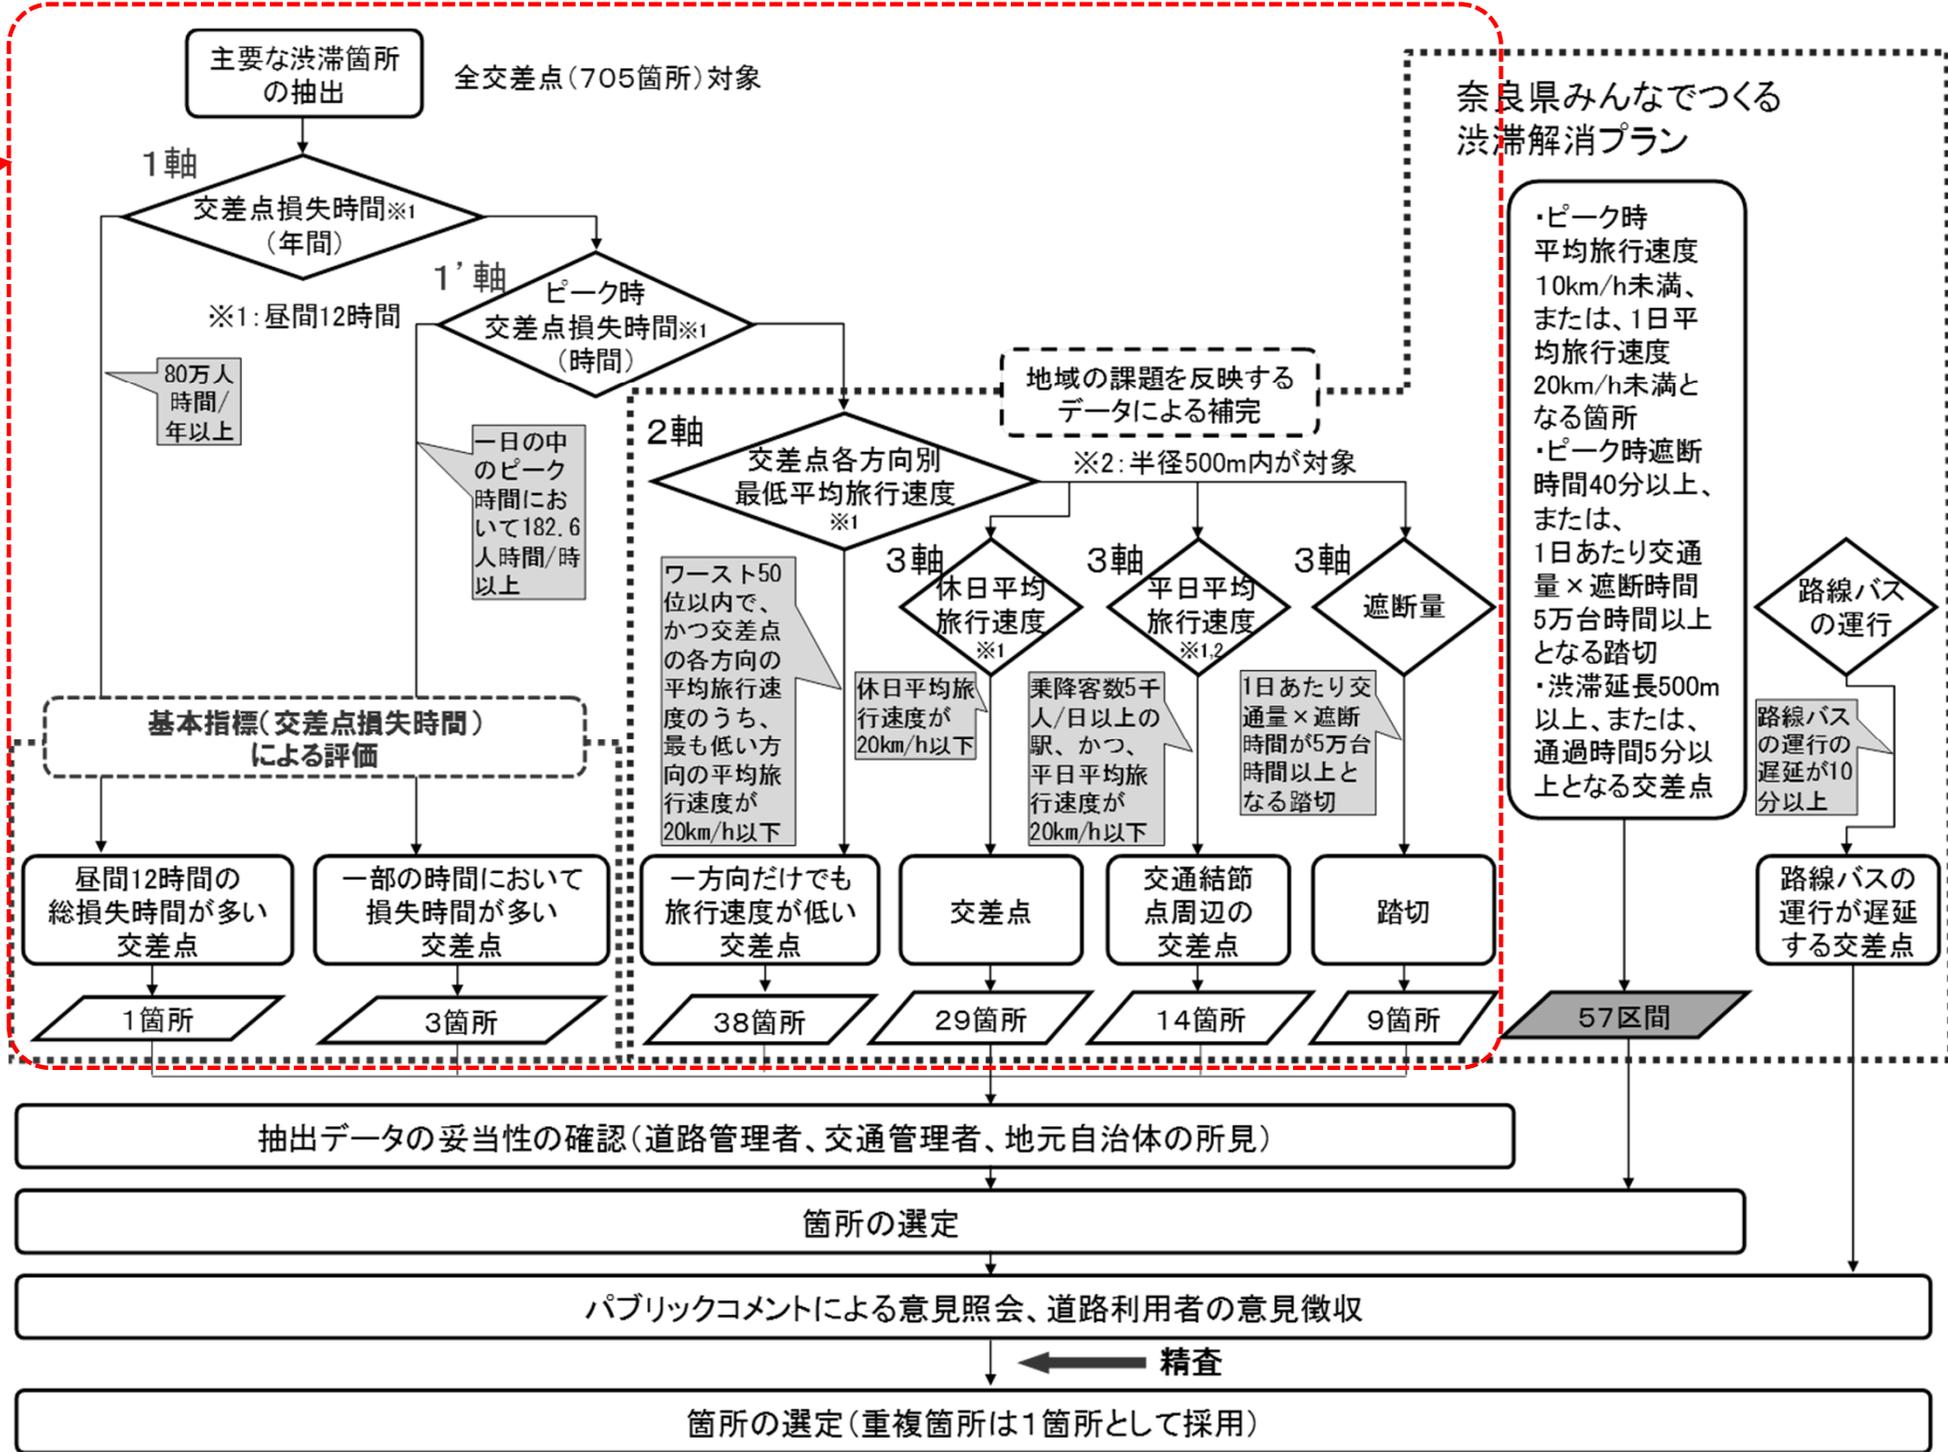
指標により評価した部分(1軸~3軸)

- ・ピーク時 平均旅行速度 10km/h未満、または、1日平均旅行速度 20km/h未満となる箇所
- ・ピーク時遮断時間40分以上、または、1日あたり交通量×遮断時間5万台時間以上となる踏切
- ・渋滞延長500m以上、または、通過時間5分以上となる交差点

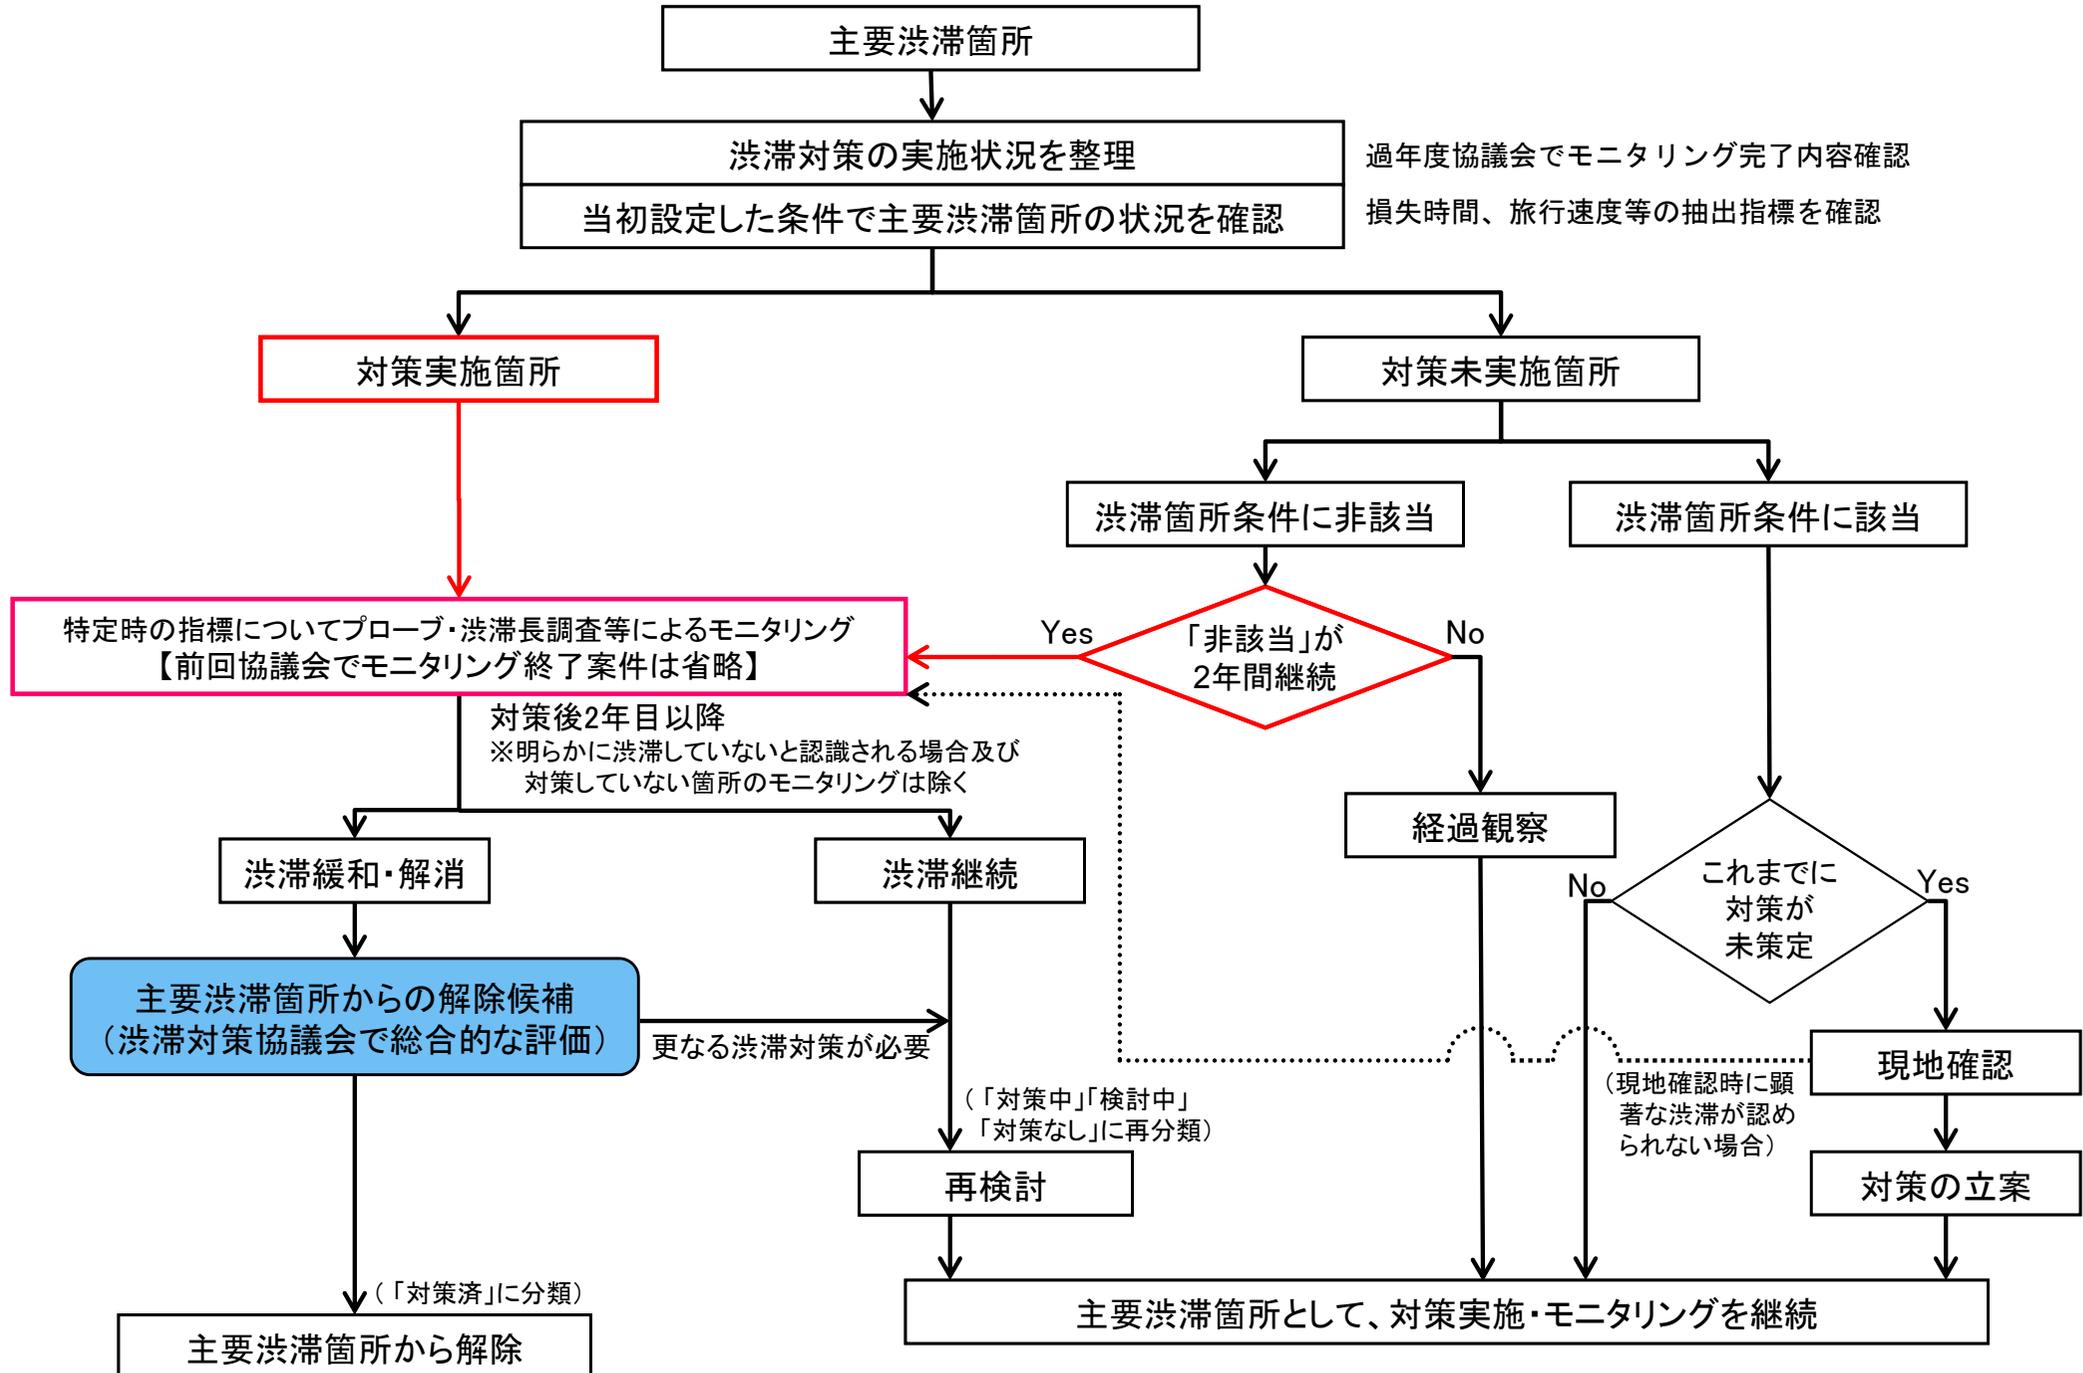
奈良県内の主要渋滞箇所の特定期解除フロー(案)

※対策中: 対策案について事業中、検討中: 対策案について未事業化

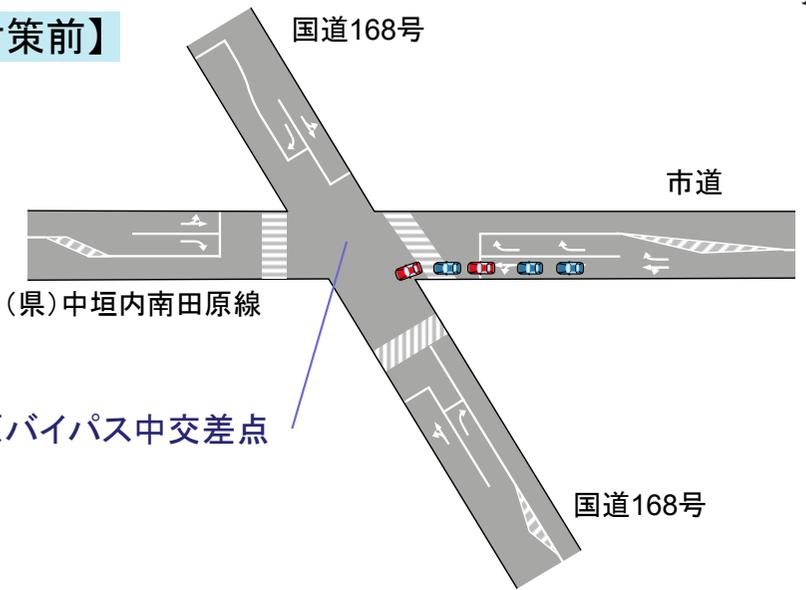
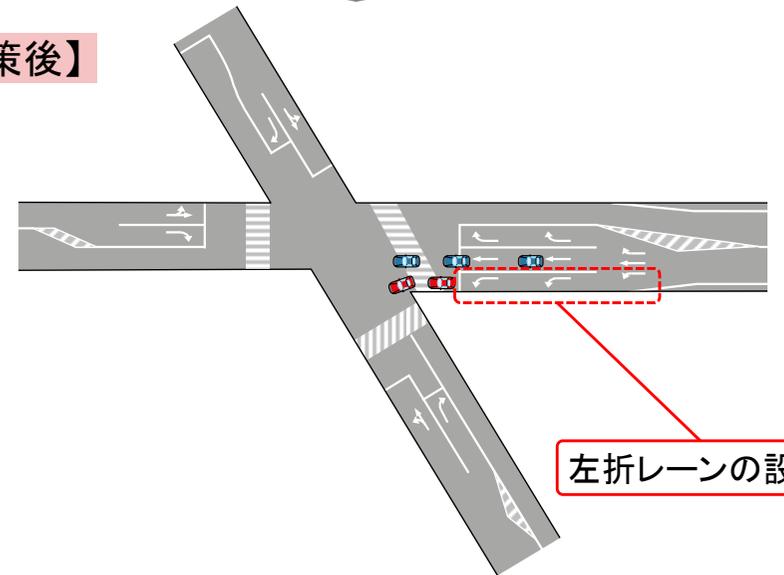
みなみたら
■南田原バイパス中交差点【対策実施箇所(対策後2年目以降)】

(西行)左折レーンの設置(生駒市)(H29.8)

・「南田原バイパス中交差点」では、対策後において西行の渋滞が大きく改善している。一方、北行は渋滞が発生。
 ・主要渋滞箇所の選定基準（旅行速度20km/h以下）をみると、東行では選定基準を下回っている（旅行速度12km/h）。
 ⇒【分類案】東行で速度が選定基準を下回っているものの、渋滞が発生していない状況を踏まえ、速度低下要因を分析の上、判定する必要があるため、『モニタリング継続』とする。

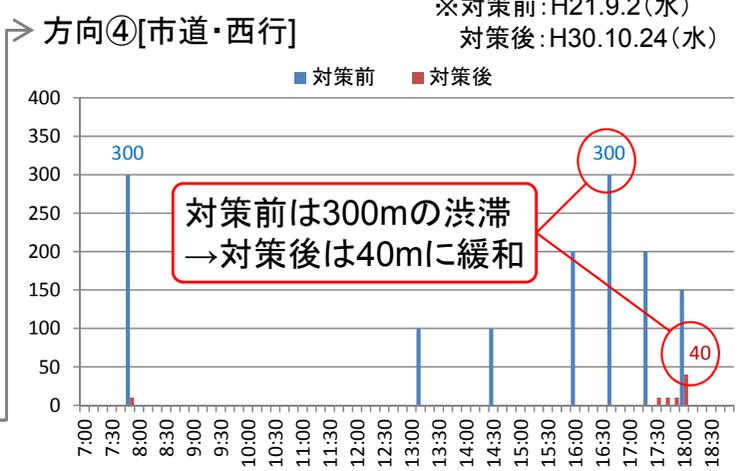
<時間帯別渋滞長の変化>

対策前 H21.9.2 (水)	対策後 H30.10.24 (水)	
方向①:北行	0m	80m	発生
方向②:南行	0m	0m	
方向③:東行	0m	0m	
方向④:西行	300m	40m	緩和

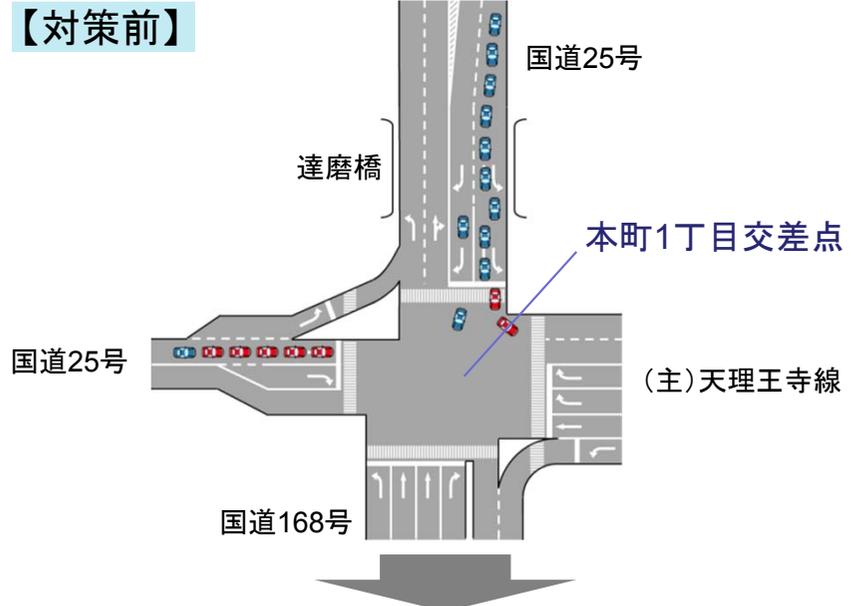
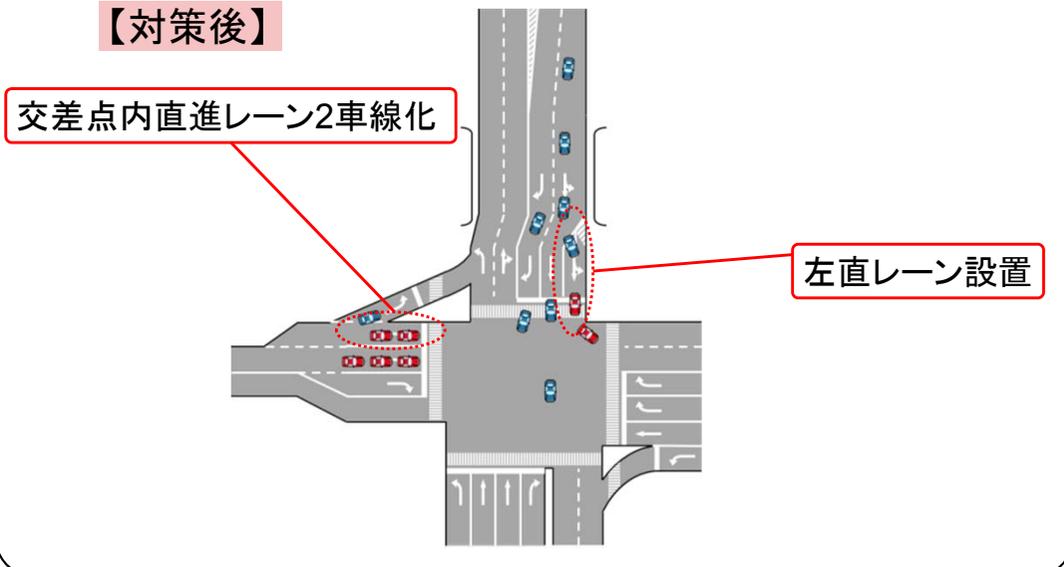
■本町1丁目交差点【対策実施箇所 (対策後2年目以降)】

(北側流入部) 左直レーン設置 (H30.2)
 (西側流入部) 交差点内直進レーン2車線化 (H30.2)

「本町1丁目交差点」では、対策後において東行・南行・西行の渋滞が改善。主要渋滞箇所の選定基準(平日平均旅行速度20km/h以下)をみると、東行では速度が20km/h以上となっているものの、南行では速度が20km/h未満となっている。
 ⇒【分類案】南行で選定基準を下回ることを受け、西和地区渋滞対策専門部会において、追加対策を検討済みであるため、『対策中』に分類する。

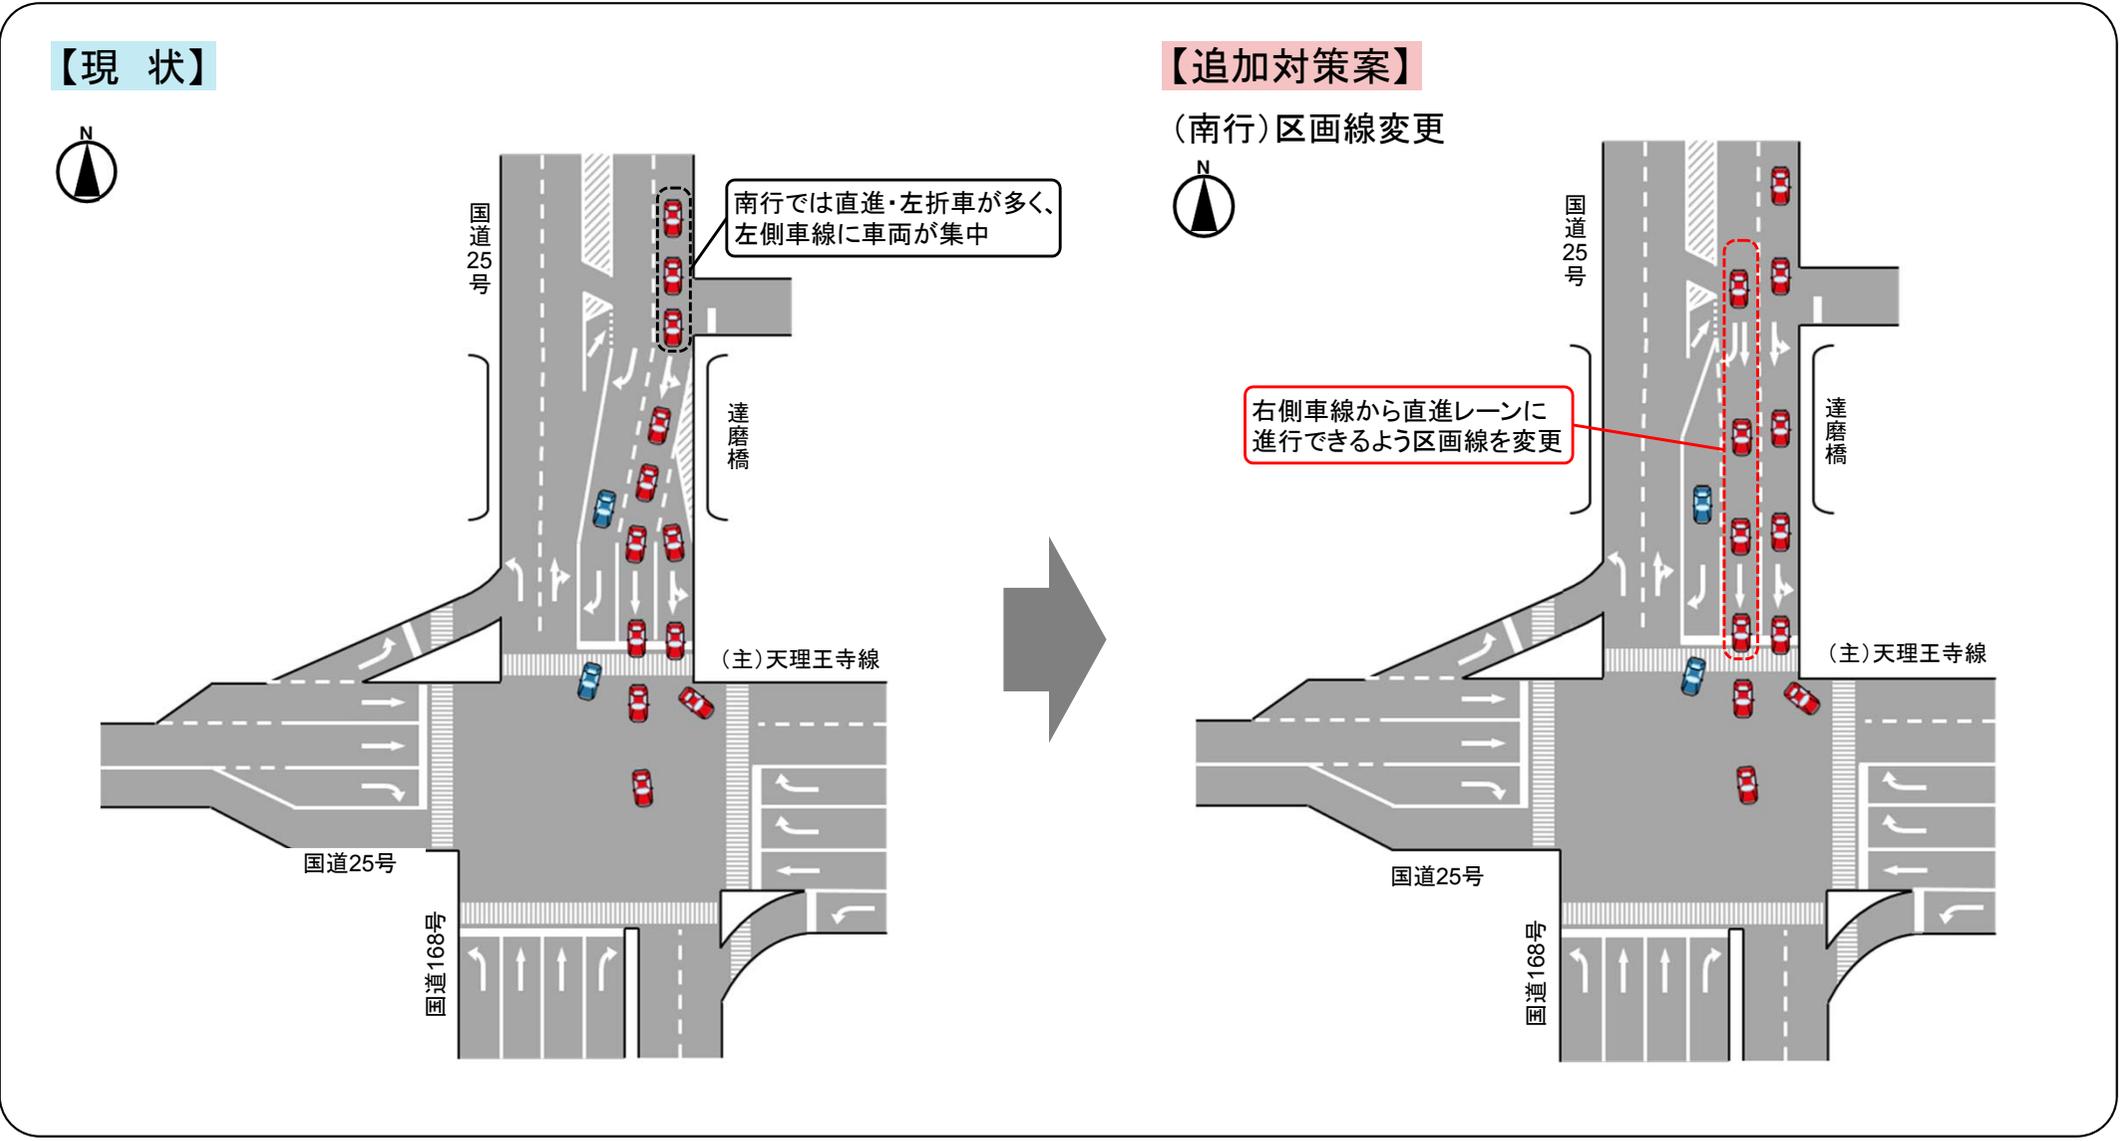
■ ほんまち本町1丁目交差点【南行区画線変更】

・「本町1丁目交差点」では、南行の左折レーン設置後、左側車線に車両が集中していることを踏まえ、右側車線から直進レーンに進行できるよう区画線を変更する追加対策を検討。

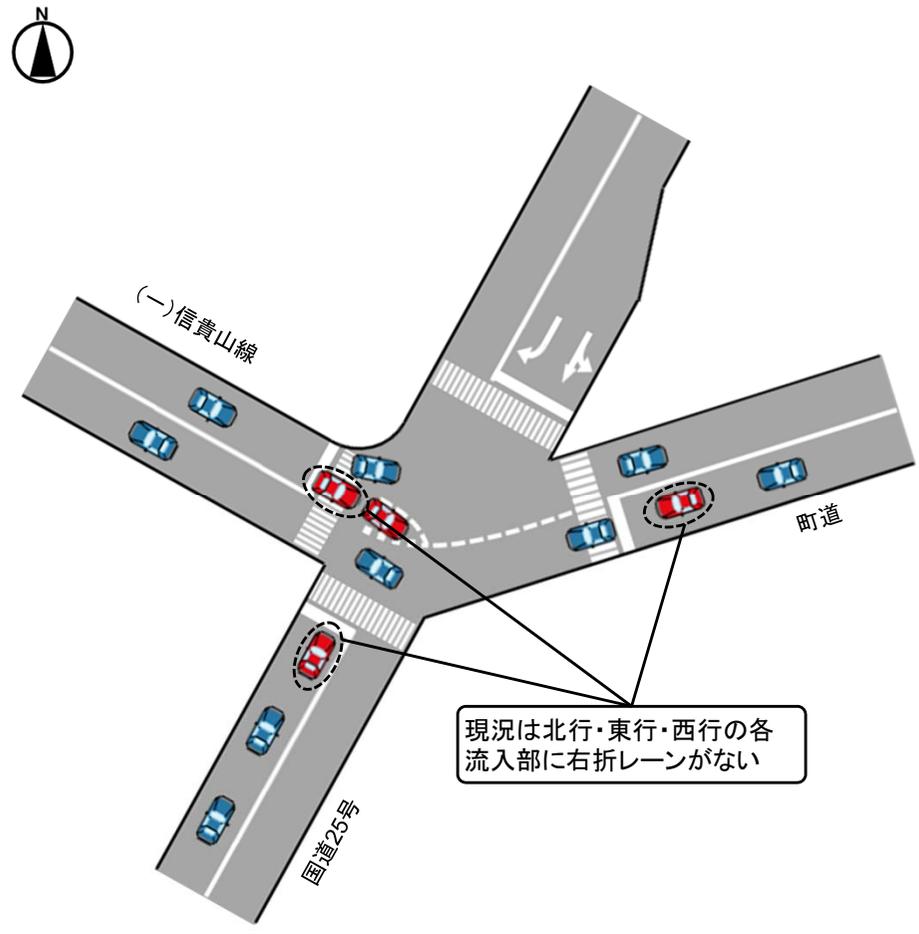
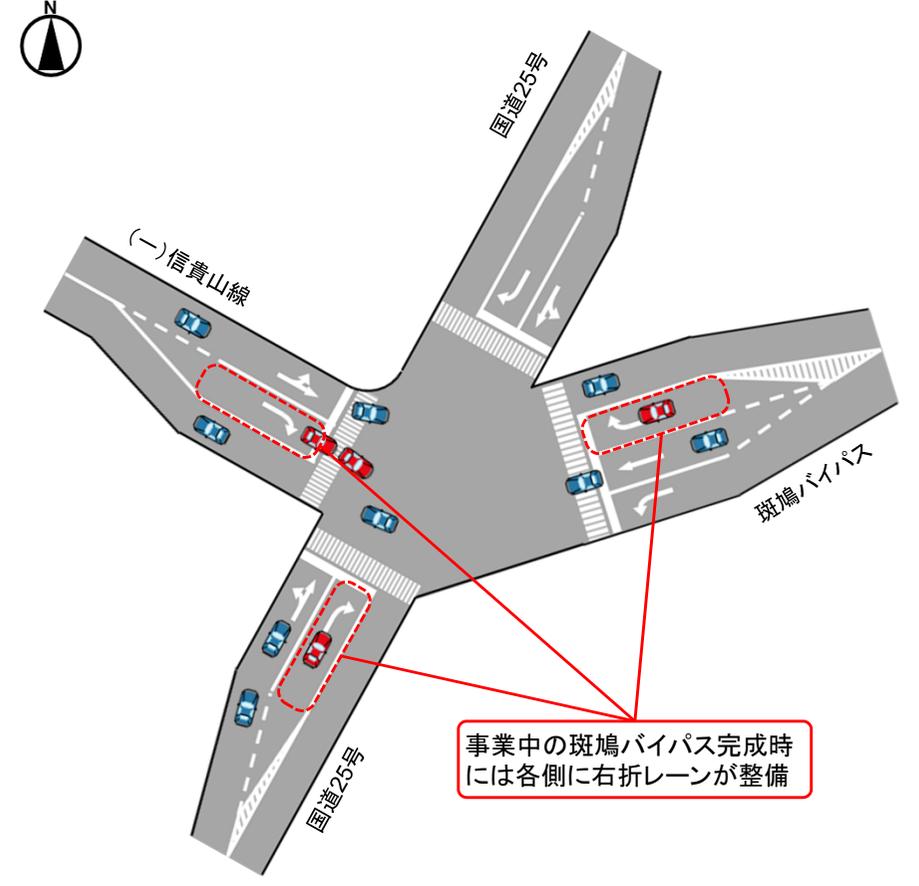
■三室交差点【斑鳩バイパスの整備】

・「三室交差点」では、北行・東行・西行の流入部に右折レーンがないことを踏まえ、事業中の斑鳩バイパス完成時に右折レーンを整備するよう追加対策を検討。

斑鳩バイパスの整備

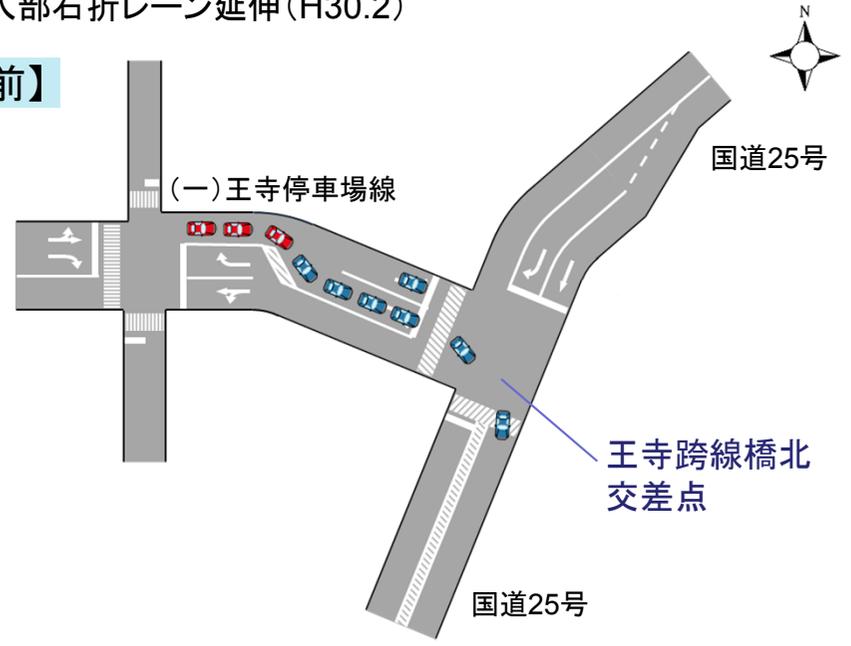
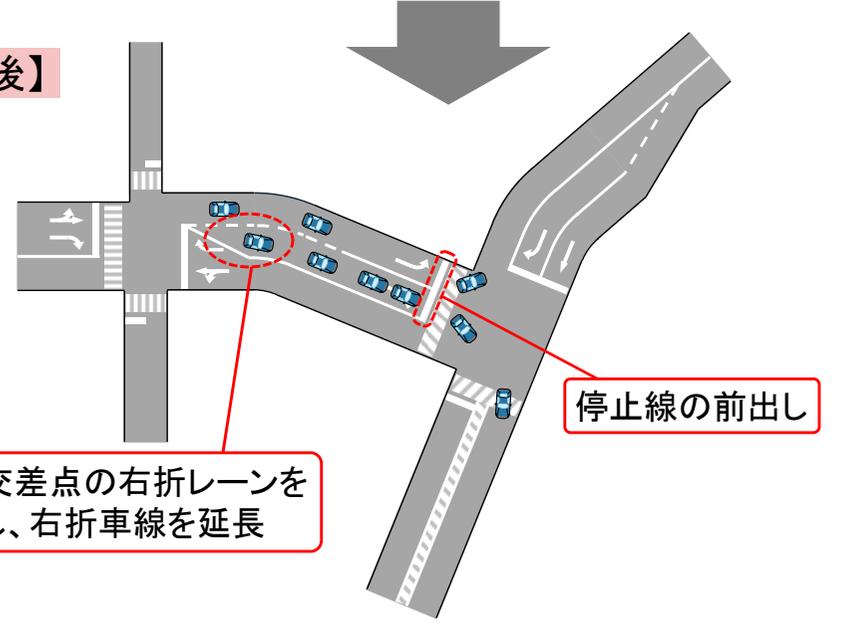
■王寺跨線橋北交差点【対策実施箇所 (対策後2年目以降)】

西側流入部右折レーン延伸 (H30.2)

隣接交差点の右折レーンを転用し、右折車線を延長

「王寺跨線橋北交差点」では、東行・南行の渋滞が改善。主要渋滞箇所の選定基準 (休日平均旅行速度20km/h以下) をみると、東行・南行ともに平均旅行速度が改善している。
 ⇒【分類案】東行で速度が改善しているものの、渋滞の緩和が確認されている状況を踏まえ、速度低下要因を分析の上、判定する必要があるため、『モニタリング継続』とする。

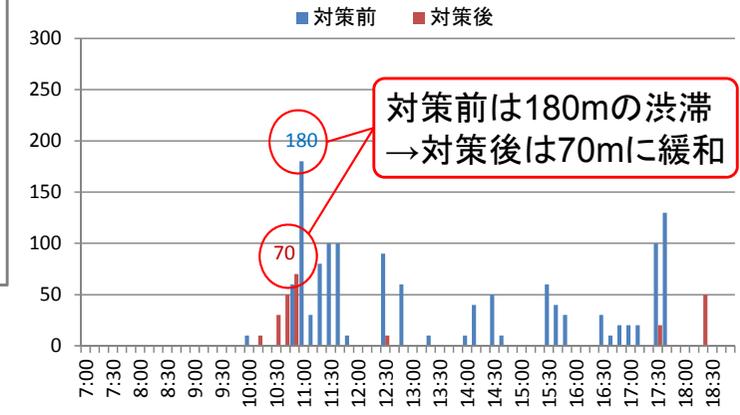
＞ 方向③ [県道王寺停車場線・東行]

対策前 H28.10.2 (日)	対策後 H30.8.26 (日)	
方向①: 南行	90m	0m	解消
方向②: 北行	0m	0m	
方向③: 東行	180m	70m	緩和
