# 令和４年度 第１回奈良県渋滞対策協議会

# 令和4年度 第1回 奈良県渋滞対策協議会

# 令和3年度末時点の主要渋滞箇所対策進捗状況

# 今年度のモニタリング結果一覧

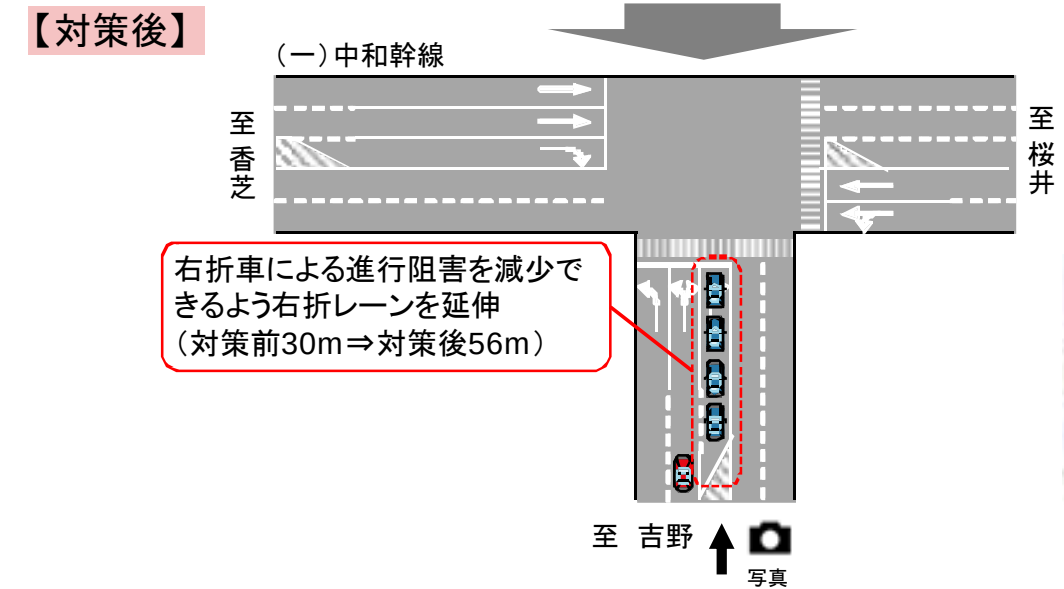
(北行) 右折レーンの延伸 (R2.3)

- ・「葛本町東交差点」では、北行の右折レーンの設置により北行の交差点通過時間が減少している。
- ・道路利用者や地元自治体(榎原市)からは、当該交差点が目立って混雑しているという認識はないとの意見がある。

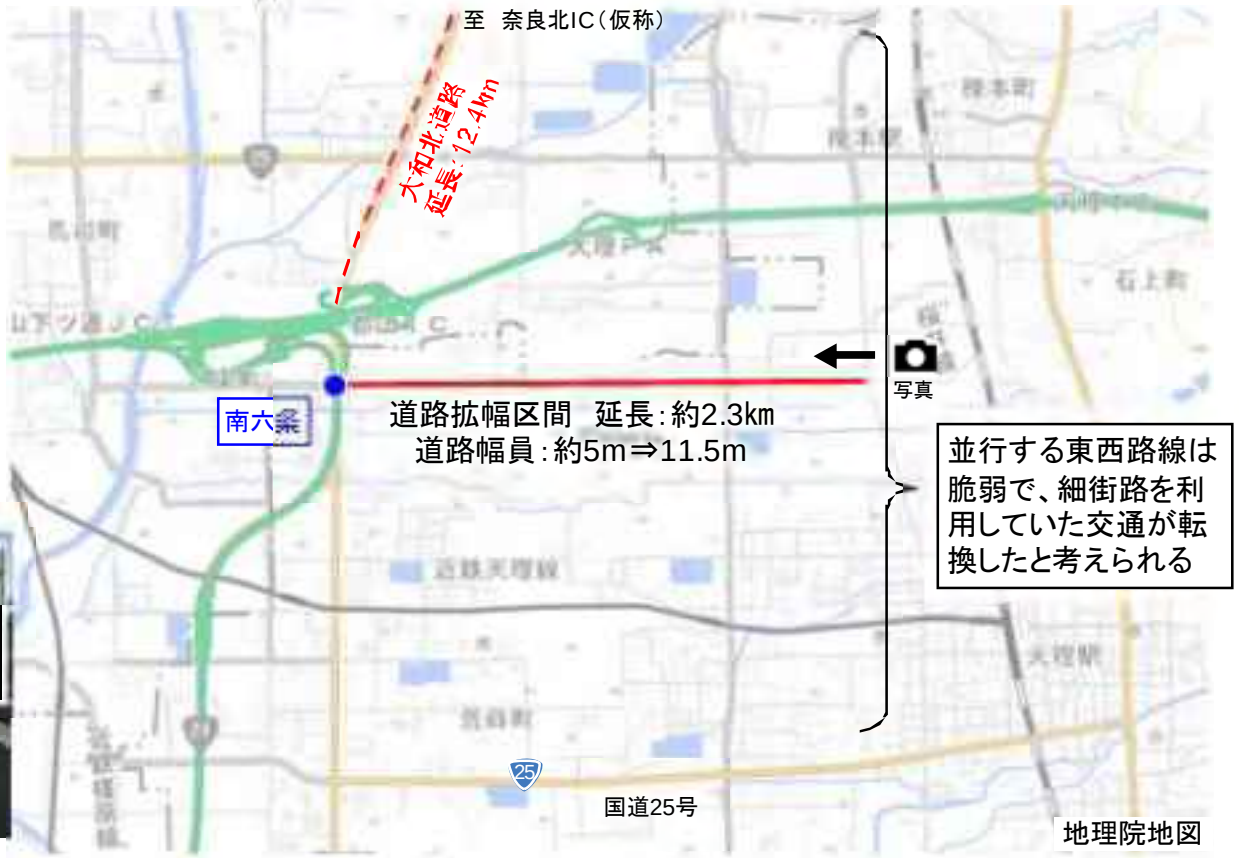
### 《道路拡幅区間》

- 「南六条交差点」では、対策前に比べ東西方向の交差点通過時間が増加している。
- 東西方向の対策前後の交通量調査結果を比較すると東行、西行ともに交通量が大幅に増加している。
- 東側市道(南六条町～上総町間約2.3km)では、**道路拡幅**(H29.6供用)が実施され、並行する東西路線が脆弱なため周辺の細街路を利用していた交通が転換したことにより交通量が増加し、渋滞が増加したと考えられる。

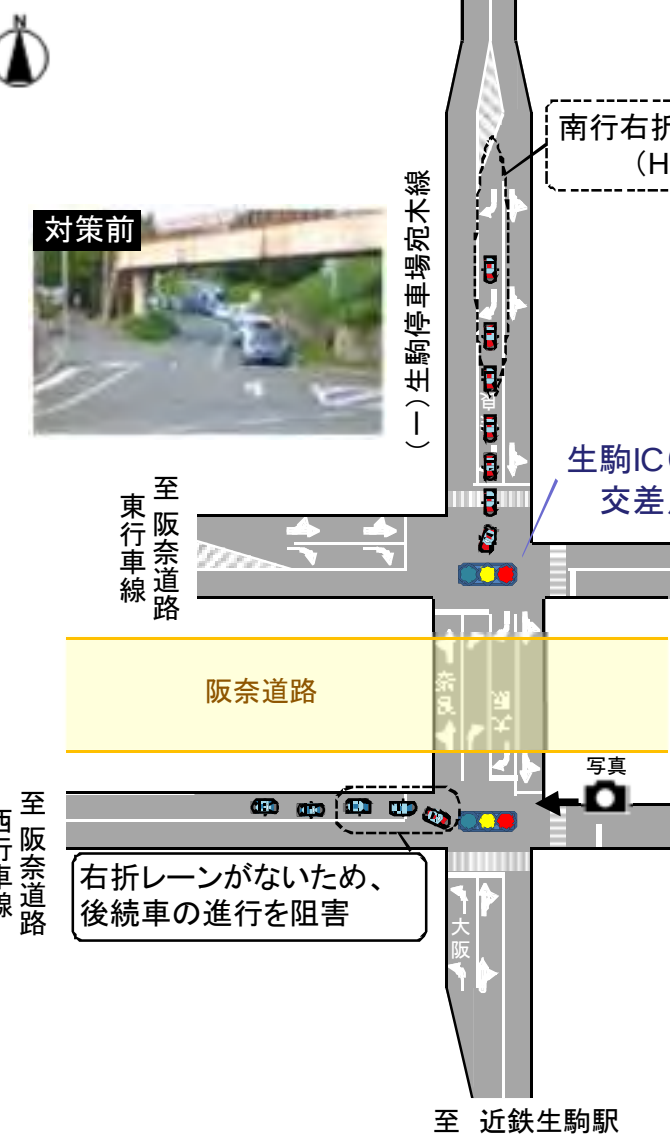
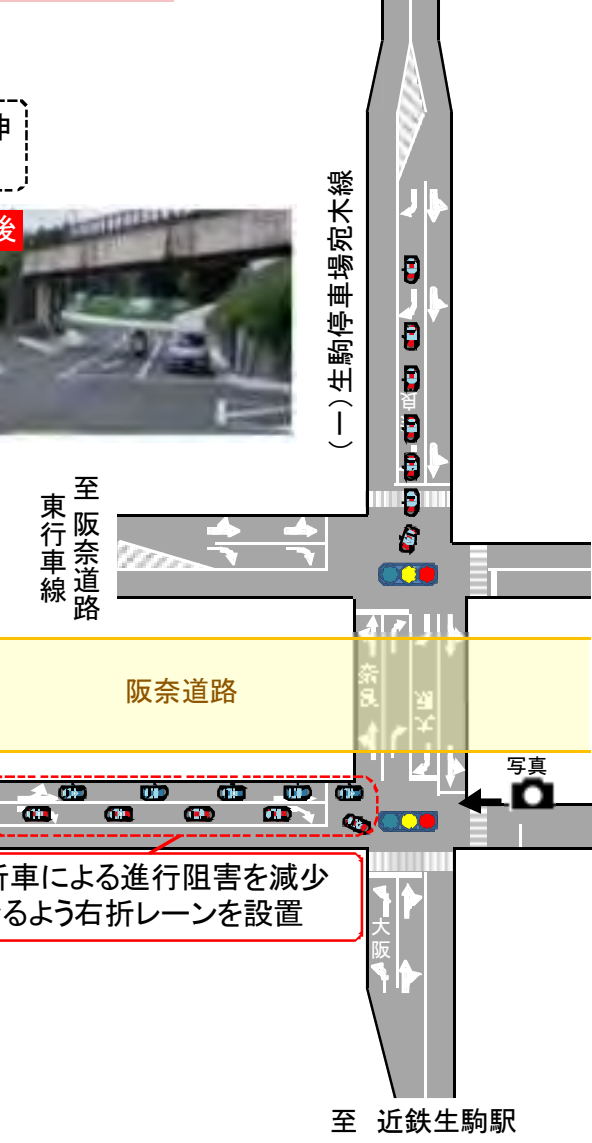
(東行(南)※)右折レーンの設置(R2.3) ※阪奈道路西行オフランプ

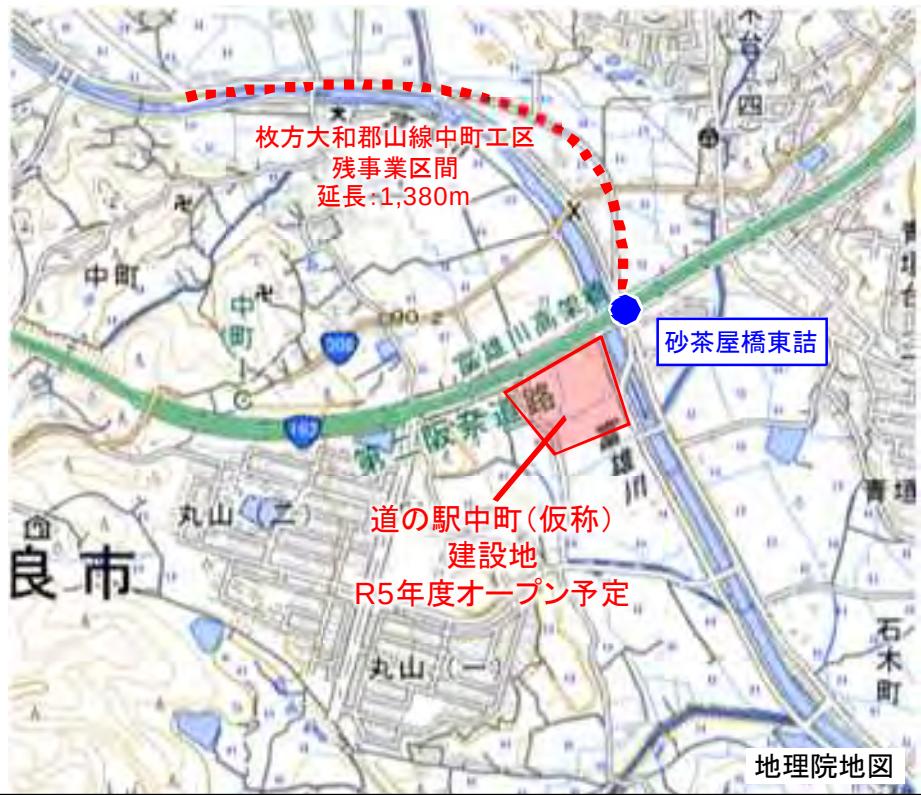
《西行の交差点通過時間の比較》

- 「砂茶屋橋東詰交差点」では、対策前に比べ渋滞は緩和しているが、通過時間が東行、西行で選定基準を上回る状況。
- 東行の渋滞状況は対策により大きく改善しているが、通勤車両等の流入がピークとなる8時台の交通量になると交差点通過時間が選定基準を上回る交通状況となる。
- 西行は、対策後の交差点通過時間が5分以上かかったタイミングは1度のみであり、渋滞要因は左折車の歩行者横断待ちによる後続の発進遅れである。

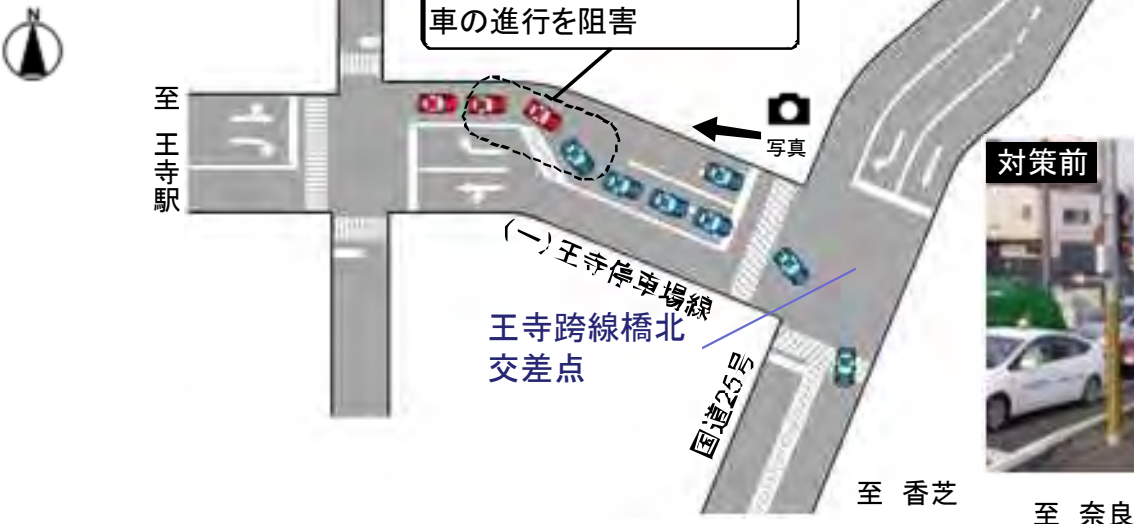
(東行)右折レーンの延伸(H30.2)

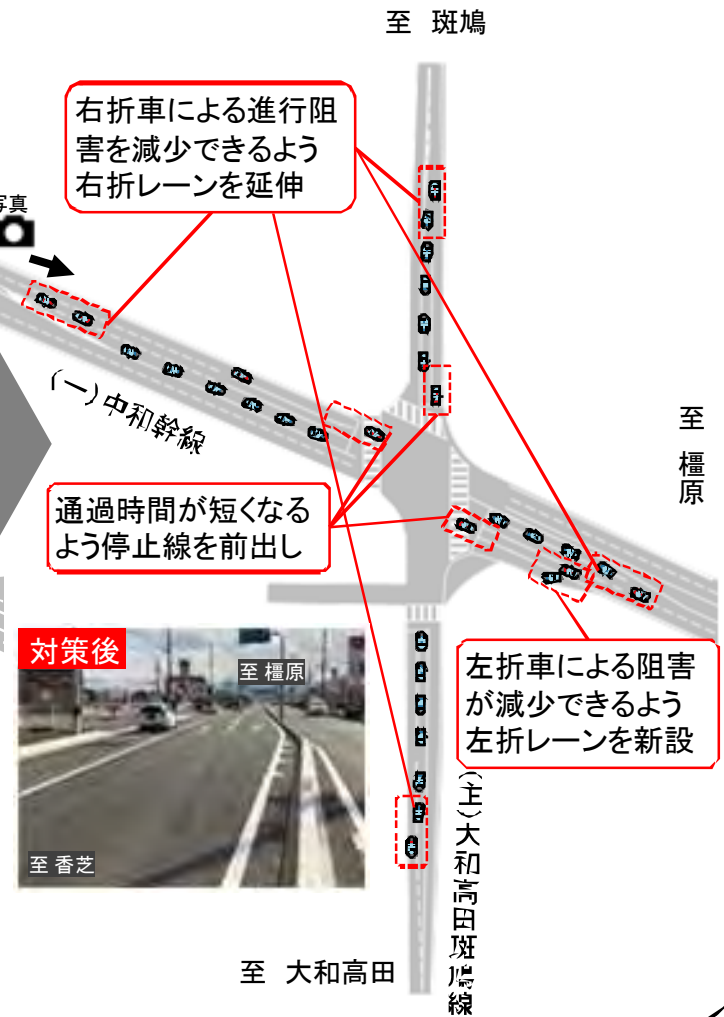
- (北行・南行・西行・東行) 右折レーン延伸 (R3.2)
- (南行・西行・東行) 停止線前出し (R3.2)
- (西行) 左折レーンの新設 (R3.2)

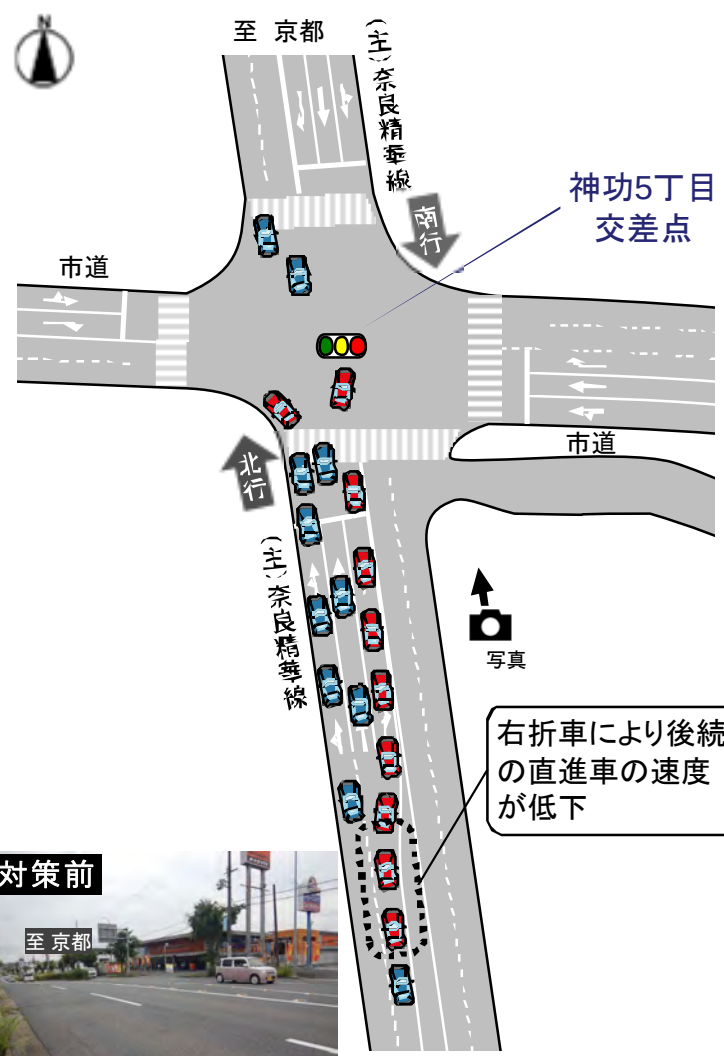
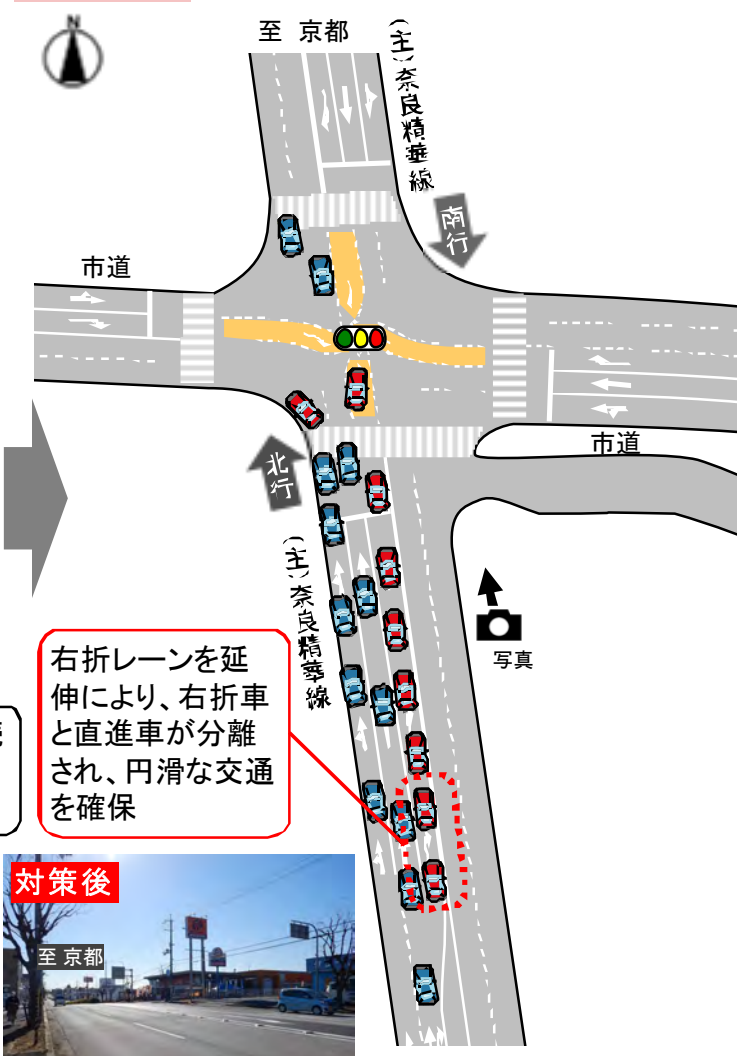
(北行)右折レーン延伸(R3.11)

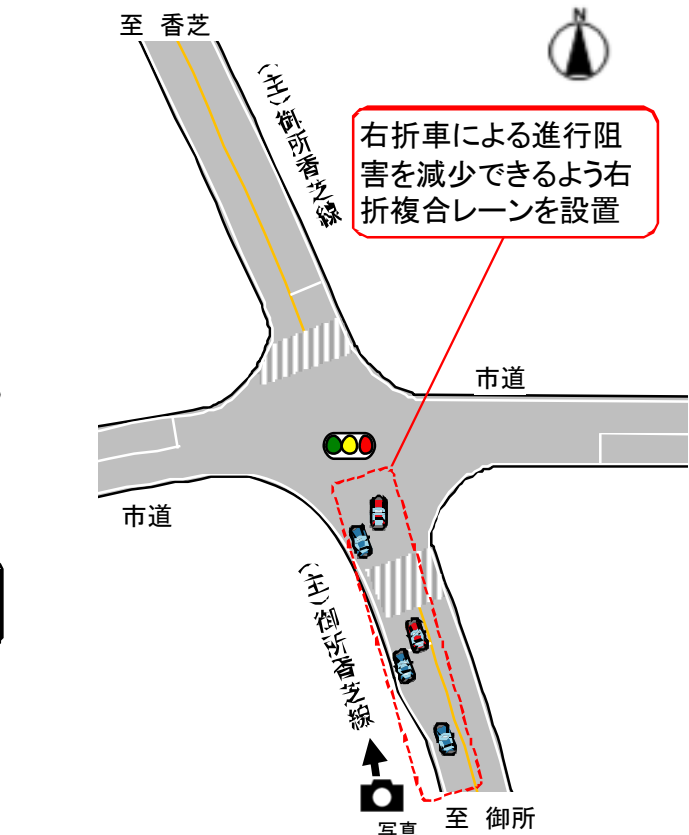
(北行) 右折複合レーンの設置 (R4.3)

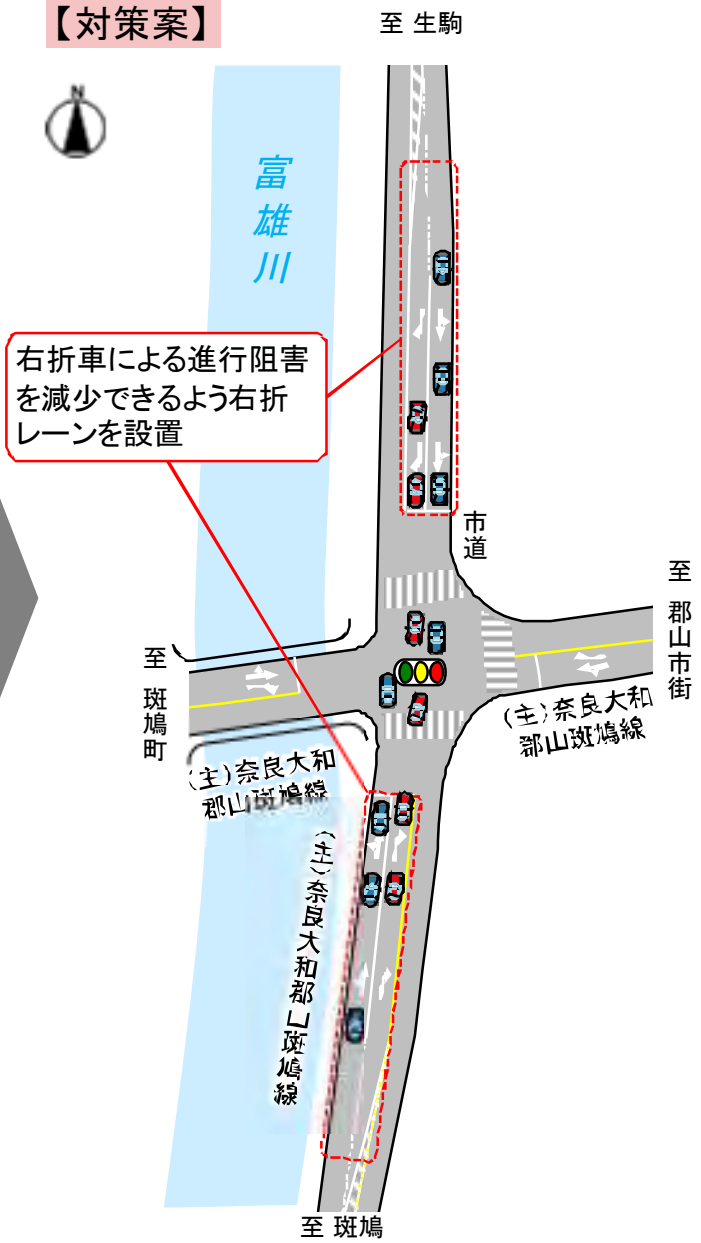
(北・南行)右折レーンの設置
