モニタリング結果(対策実施箇所)

3) 三室(斑鳩町、主:国道25号、従:国道25号斑鳩バイパス、県道信貴山線)

4) 神功5丁目(奈良市、主: 県道奈良精華線、従: 市道)

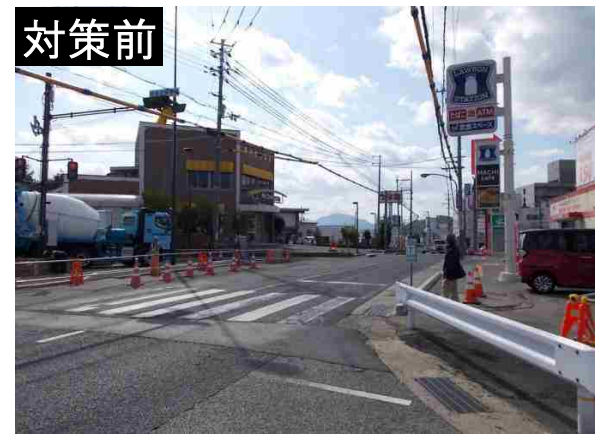
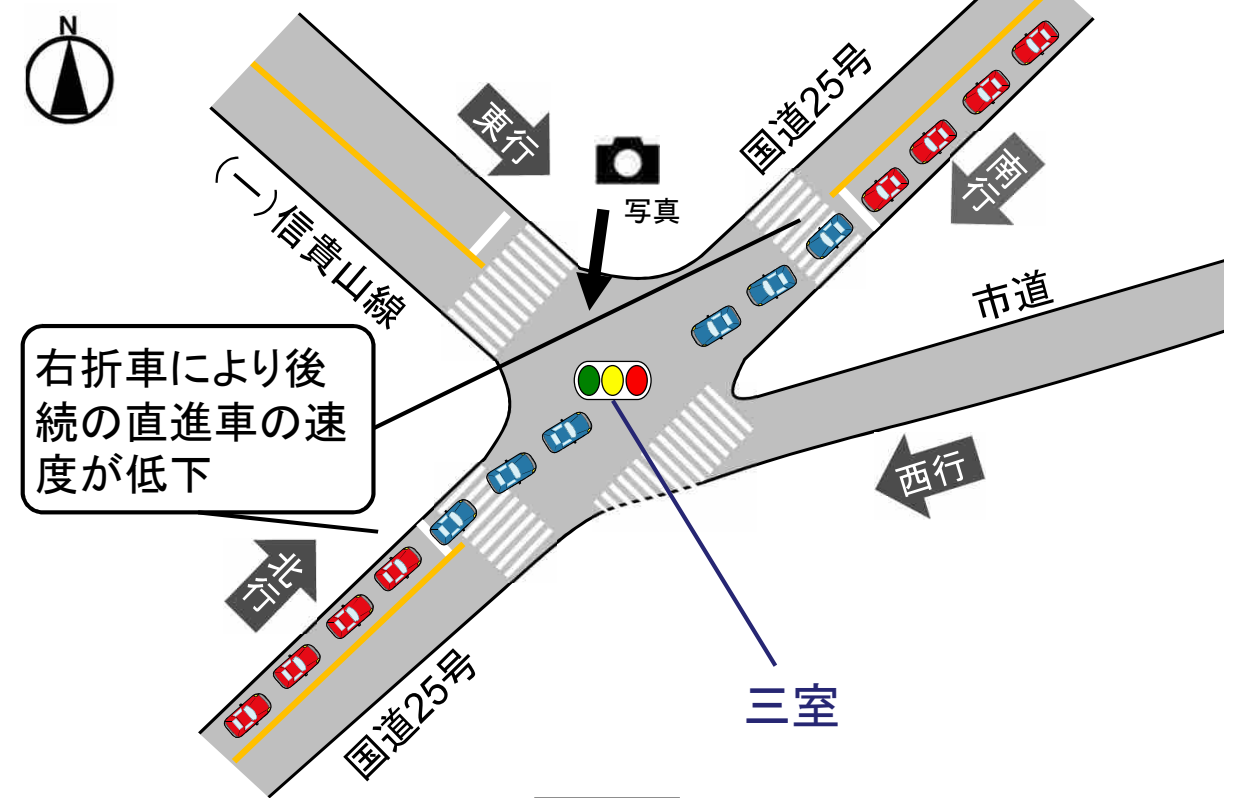
【対策前】

(全方向)右折レーンの設置(R2.8)、(西行)斑鳩バイパスの部分開通(R2.8)

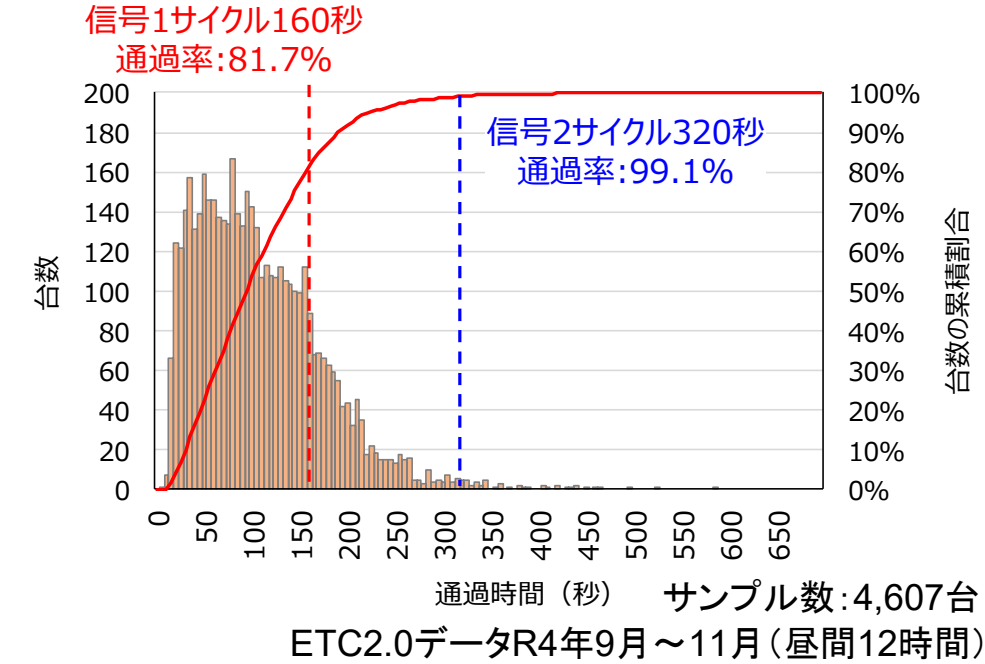
<信号1サイクル以内の通過率(休日:東行)>

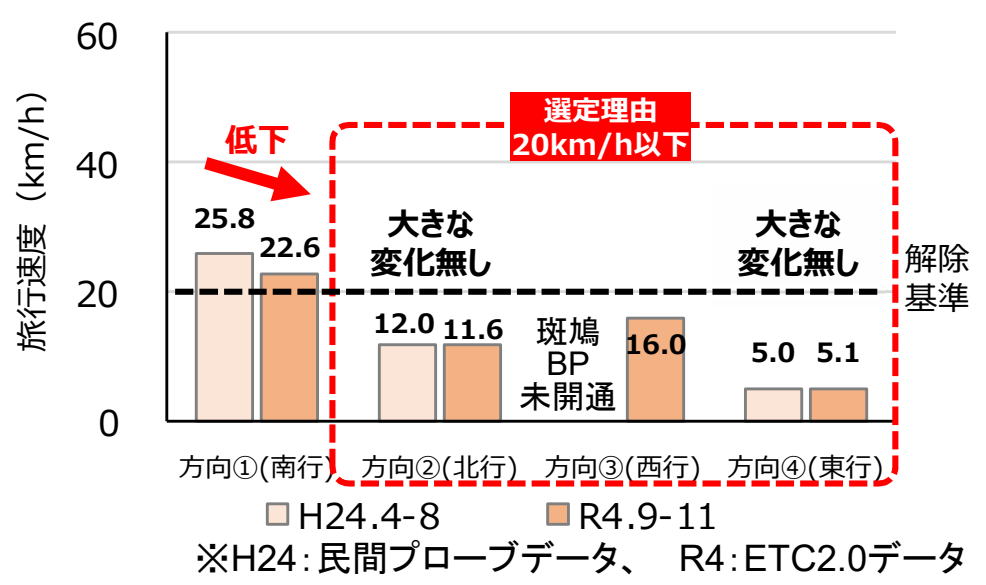
<休日平均旅行速度の変化>

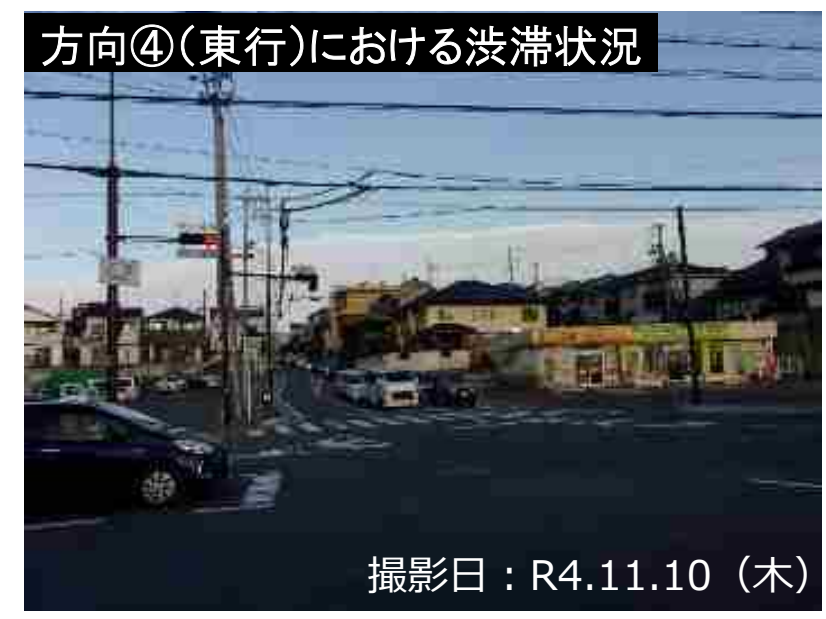
・「三室」では、斑鳩バイパスの部分開通に伴う交通状況の変化に対応するため、全方向に右折車線を設置するとともに、右折専用現示を設けているが、西行き以外で交差点通過時間の増加が見られている。
 ・特に東行きでは、西行きの交通量が増加したことで、右折車両の滞留が発生し、右折車線から溢流した車両による後続車の進行阻害で交差点通過時間が5分を超える状況となっている。

<東行きの交差点通過時間の増加要因>

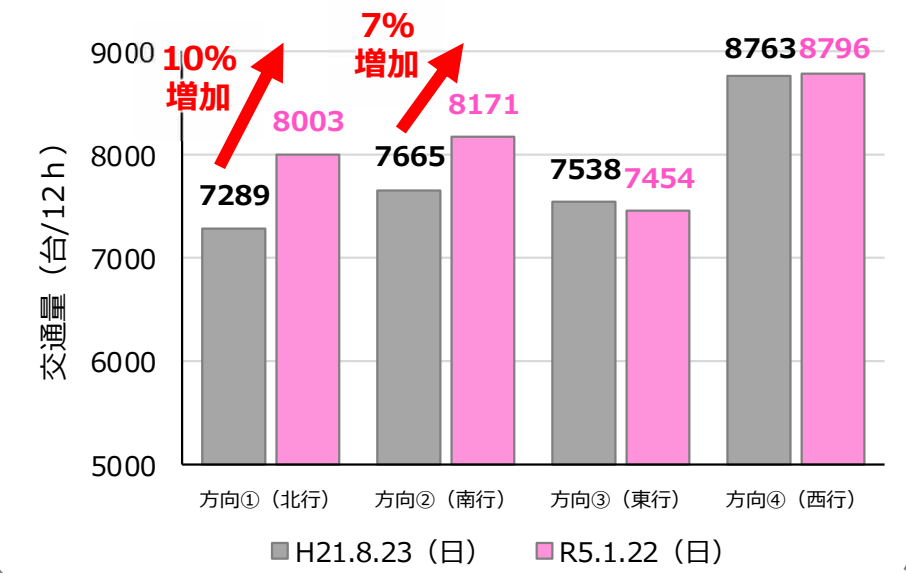
<休日12時間流入方向別交通量の変化>
