モニタリング結果(対策実施箇所)

5) 三倉堂南(大和高田市、主:国道166号、従:県道河合大和高田線)

6) 龍田神社南(斑鳩町、主:国道25号、従:町道)

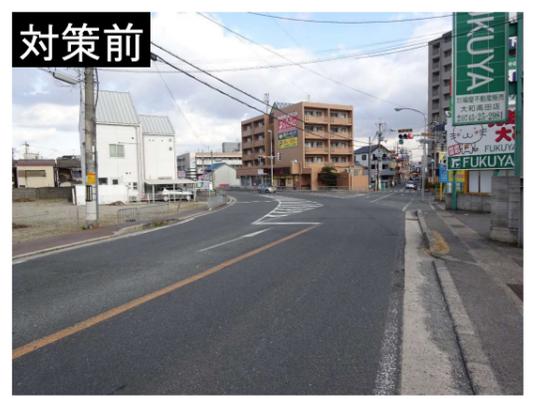
【対策前】

右折車のはみ出しにより後続の直進車の速度が低下、三倉堂南にも影響

(北行)直進付加車線延伸(R3.3)

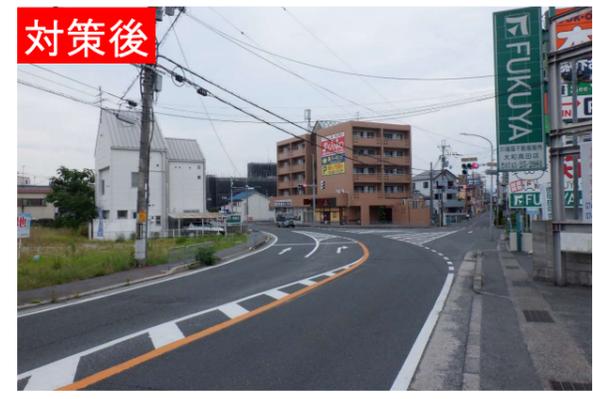
【対策後】

付加車線の延伸により、右折車と直進車が分離され、円滑な交通を確保

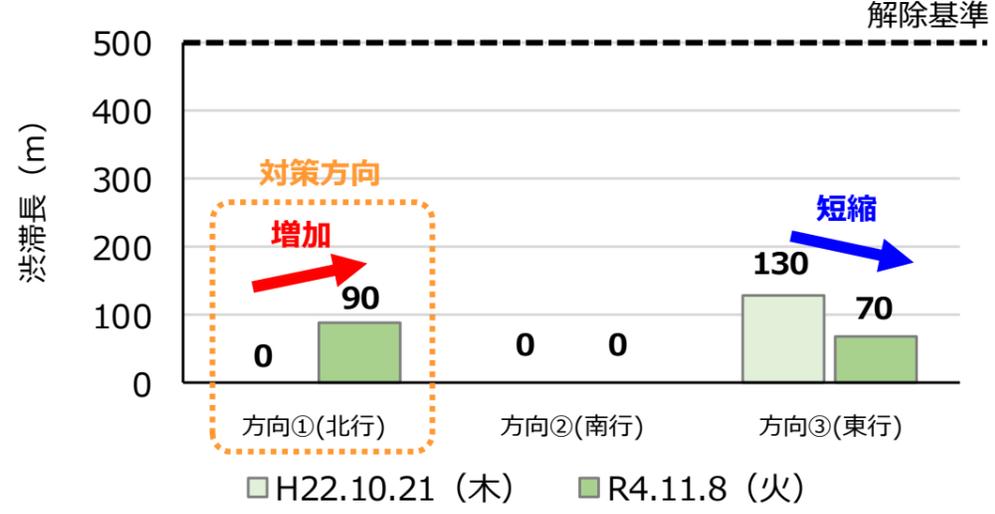
<最大渋滞長の変化>

「三倉堂南」では、北行の直進付加車線を延伸する対策を実施したものの、北行きの交通量が5%程度増加したことで渋滞が悪化し、平日の交差点通過時間が増加している。

【分類案】依然として渋滞が残っている状況と考えられることから、『再検討』に分類する。

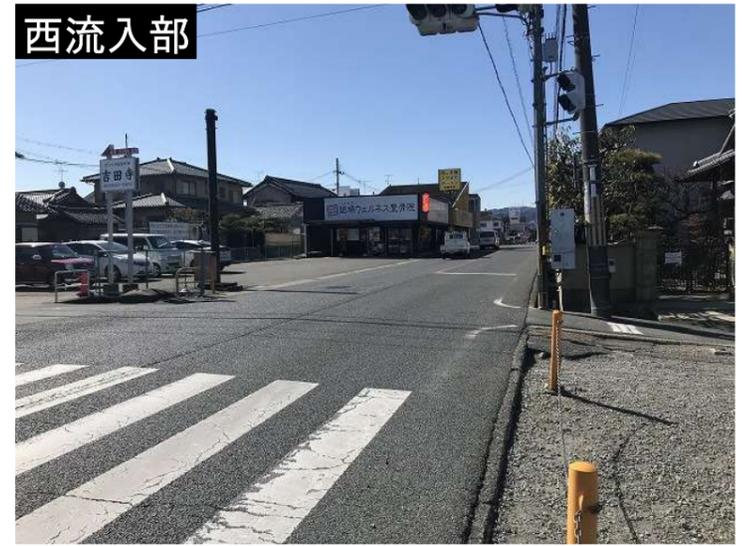
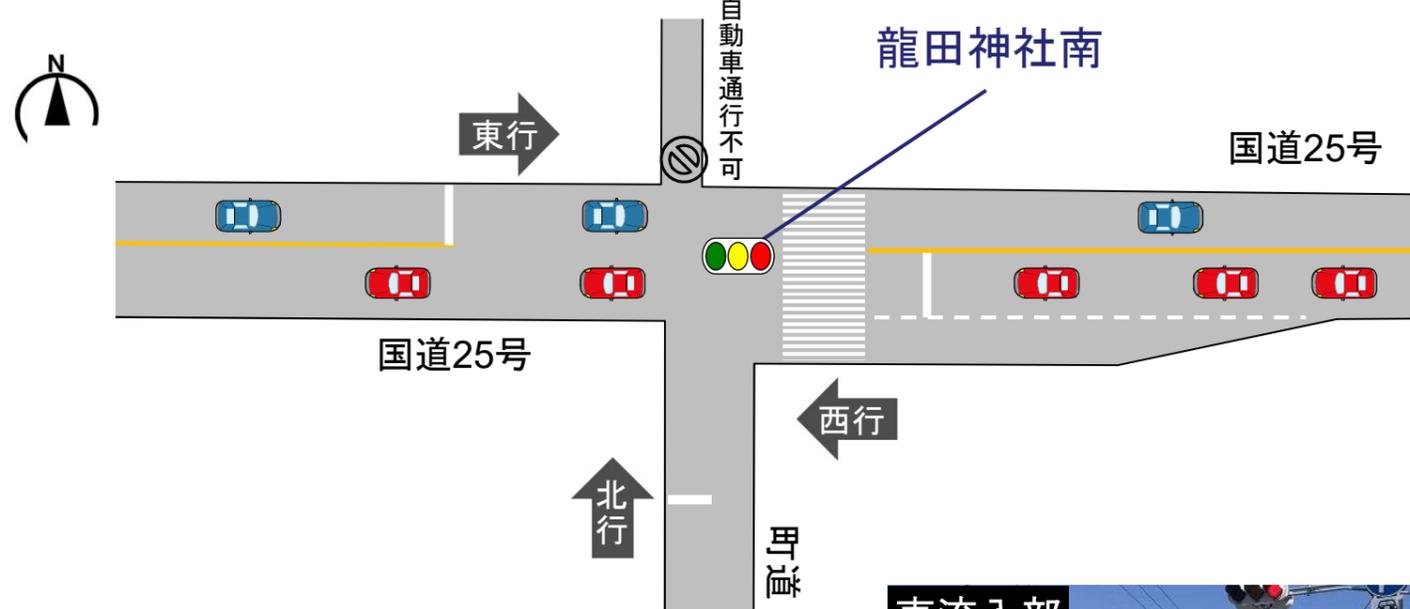
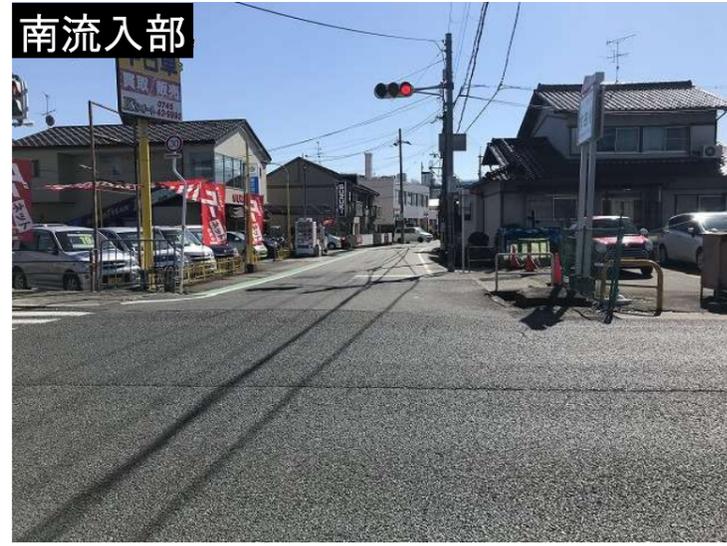
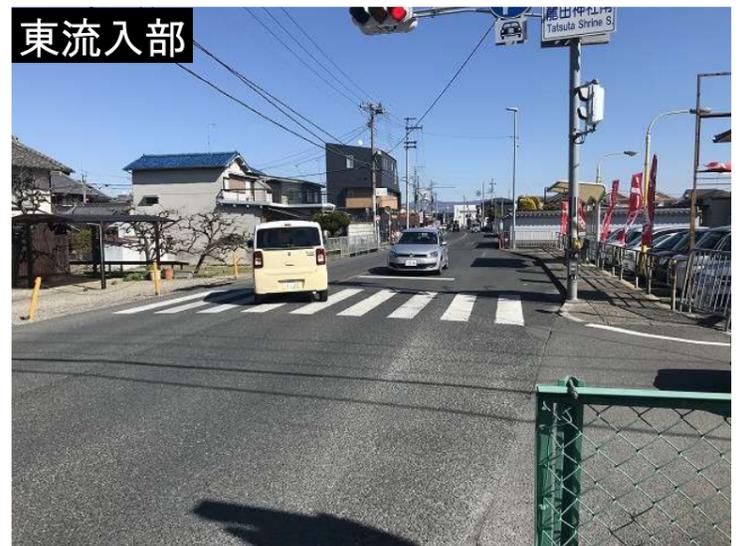
【現状】

- 「龍田神社南交差点」は、「3-1軸(休日平均旅行速度20km/h以下)」にて選定された箇所である。
- 選定時の休日平均旅行速度を見ると、北行きで平均旅行速度が20km/hを下回り、主要渋滞箇所の選定基準に該当。
- 対策は未実施であり、北行きの最新の速度集計が行えなくなっているため、今回交通状況を確認。

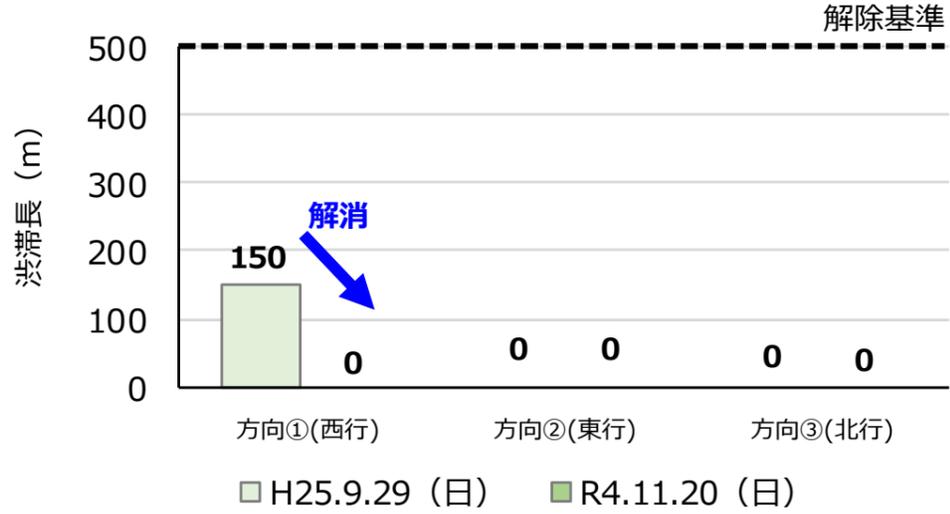
<最大渋滞長の変化>

「龍田神社南」は、選定時に速度20km/h以下であった北行きの旅速度集計が、最新データで集計できなくなっているが、渋滞長、交差点通過時間のいずれの指標でも、主要渋滞箇所の解除基準を満たし、顕著な渋滞は発生していないと考えられる。

【分類案】いずれの指標についても主要渋滞箇所の解除基準を満たしていることから『特定解除』に分類する。
