資料-3

4 舗装点検要領に基づく点検の取り組み

5 道路特性よる管理区分の設定

6 管理目標及び管理方針の設定

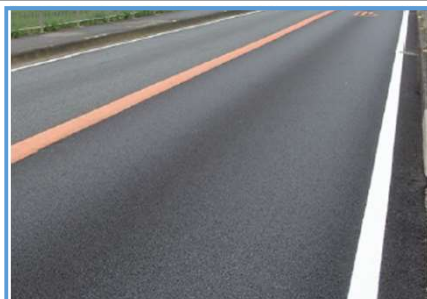
【損傷度Ⅰ：健全】
舗装が新しく望ましい段階

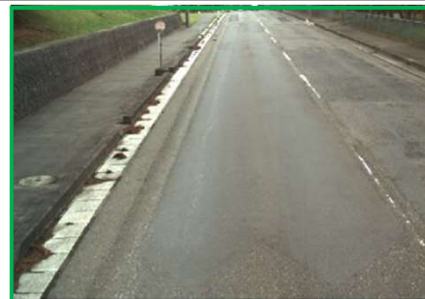
【損傷度Ⅱ：表層保持段階】
損傷がある程度進んだ段階

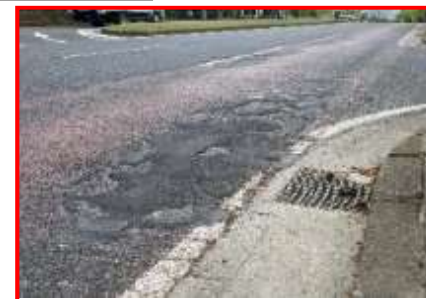
【損傷度Ⅲ：修繕段階】
損傷が著しい段階

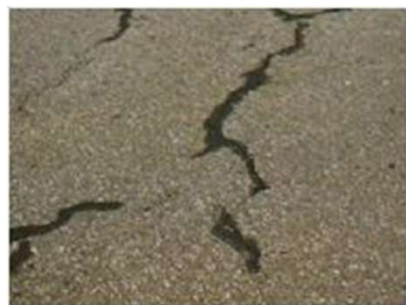
【シール材注入工法】

管理区分	舗装点検			管理目標	管理方針
	点検方法	点検頻度	診断方法		
管理区分 A	機械調査	5年に1回	<ul style="list-style-type: none"> ・ひび割れ ・わだち掘れ ・I R I 	<ul style="list-style-type: none"> ・ひび割れ率30%以上で、切削オーバーレイ、シール剤注入工法等による予防保全対策を実施 ・損傷レベル大（ひび割れ率:40%以上、わだち掘れ量:40mm以上、I R I :8mm/m以上）が1項目以上該当で修繕 	<ul style="list-style-type: none"> ・安全性・快適性の確保 ・耐久性の確保
管理区分 B				<ul style="list-style-type: none"> ・損傷レベル大（ひび割れ率:40%以上、わだち掘れ量:40mm以上、I R I :8mm/m以上）が1項目以上該当で修繕 	<ul style="list-style-type: none"> ・安全性の確保 ・耐久性の確保
管理区分 C	目視調査	適宜 (パトロール時)	目視により舗装の状態を把握	<ul style="list-style-type: none"> ・局部的補修の実施による舗装の延命化 	<ul style="list-style-type: none"> ・安全性の確保 (局部的な損傷による事故防止) ・舗装の延命化(局部補修)

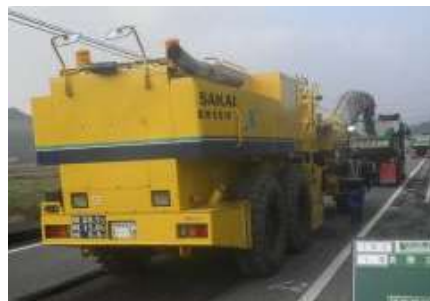
【切削オーバーレイ】

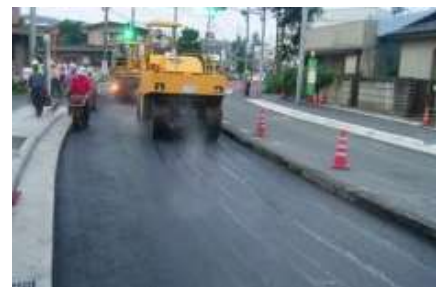
【舗装修繕(打換え工)】

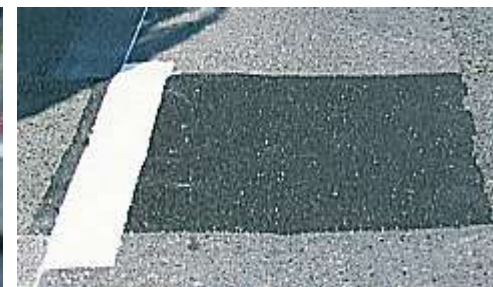
【局部補修(パッチ補修)】
