### 3. 檀原バイパス現況植栽帯の設置・撤去の経緯

#### (2) 緑化手法の概要

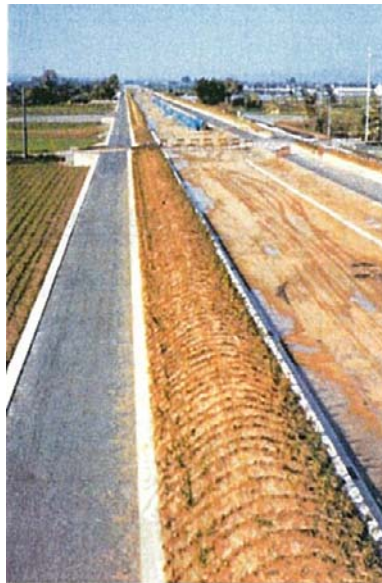
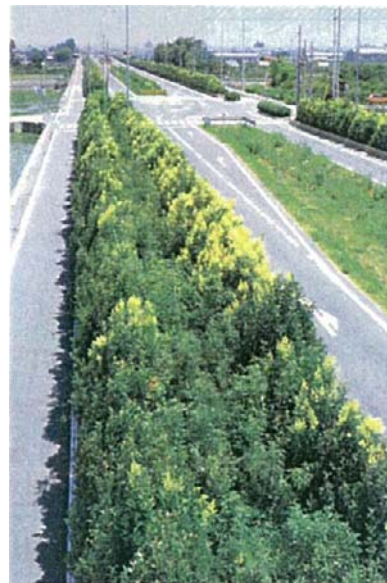
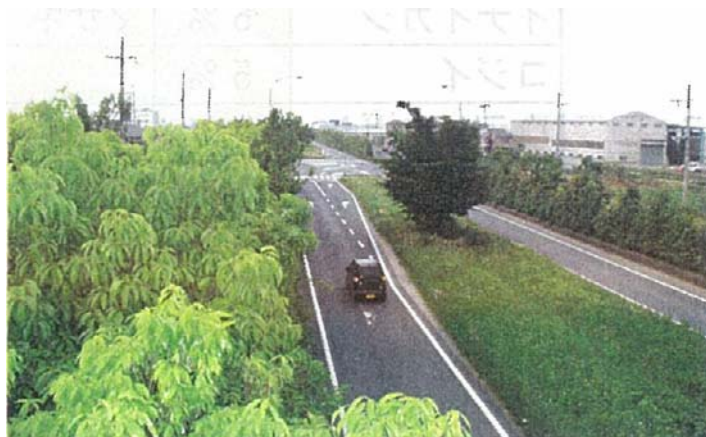
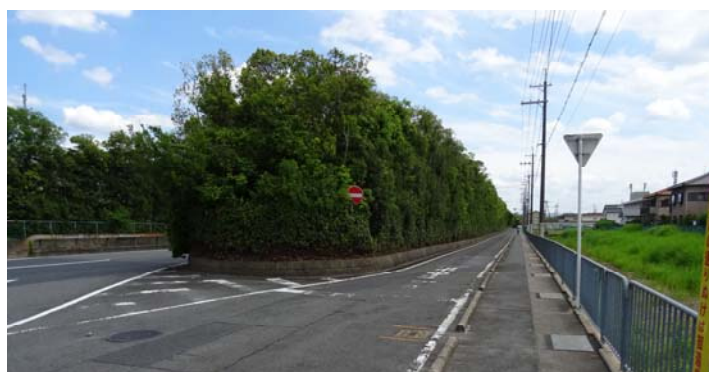
写真 現況植栽帯の経年変化

現況植栽帯は、植栽から4年後には成長の早い中木のトウネズミモチが急速に成長したことによって中央部に植栽された高木の生育の遅れがみられる状況にあった。それから17年後の平成15年には密度の高い植栽帯が形成され、現在まで続いていた。

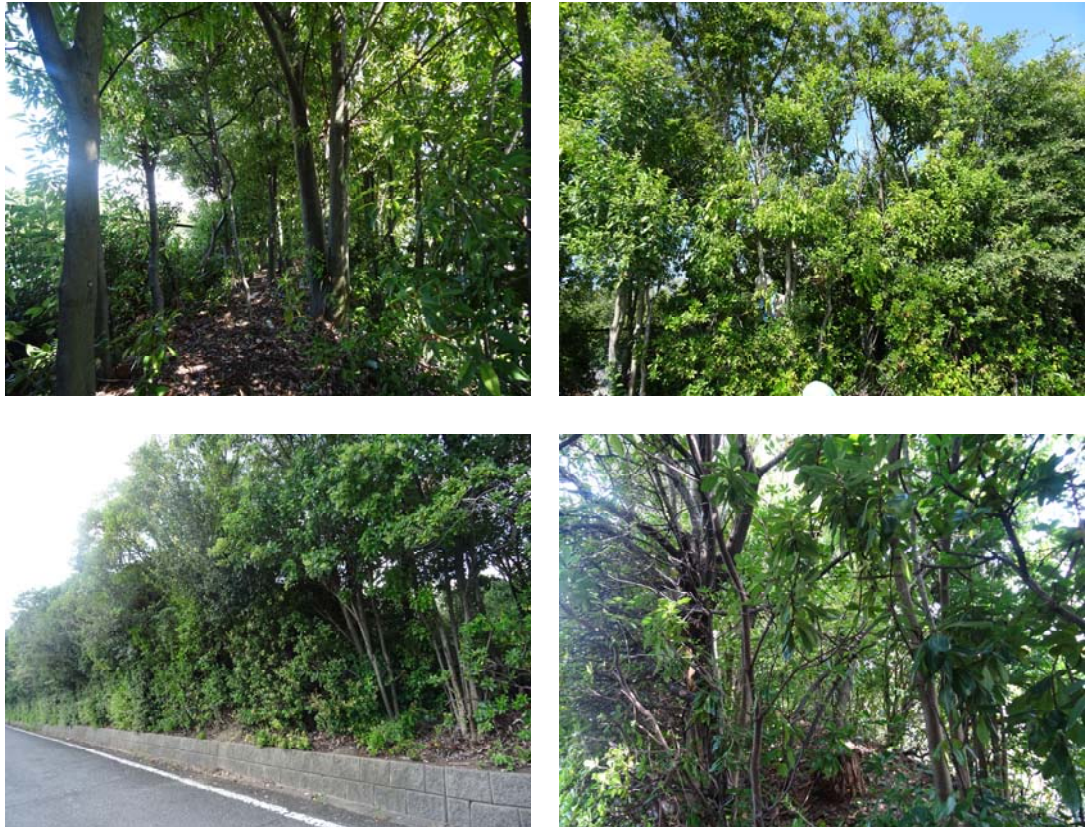
写真 樹木の生育状態

対象区間では、幅の狭い植栽帯の中で、両側に植えられたトウネズミモチが急速に成長したことで、中央に植えられた高木種が過密な状態に追い込まれて生育したため、幹の細いひ弱な状態の樹木が密植した状況となり、鬱蒼とした環境となっていた。

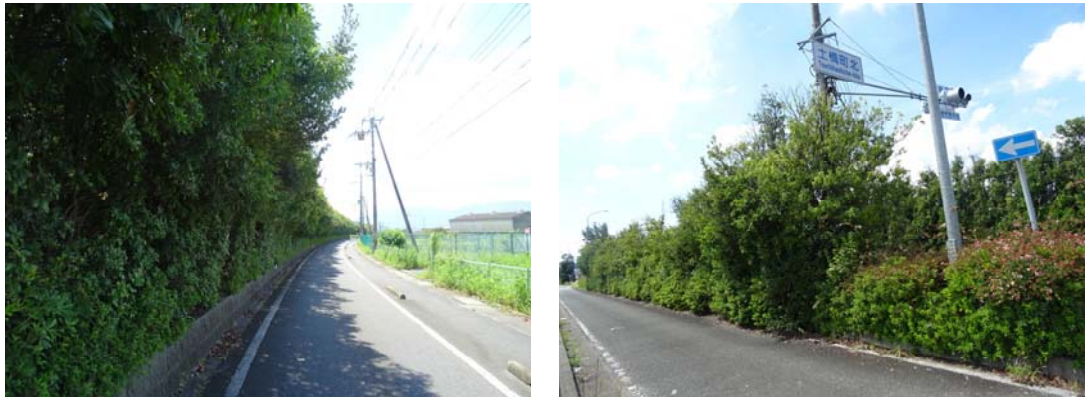
写真 樹木の剪定状況

対象区間では、植栽帯の道路側に成長の早い中木であるトウネズミモチなどを植え、道路際には低木も植えていたため、成長した樹木が道路へ広がり、道路の建築限界を侵してしまう状況にあった。そのため、定期的な剪定により、建築限界を確保する状況が続いていた。

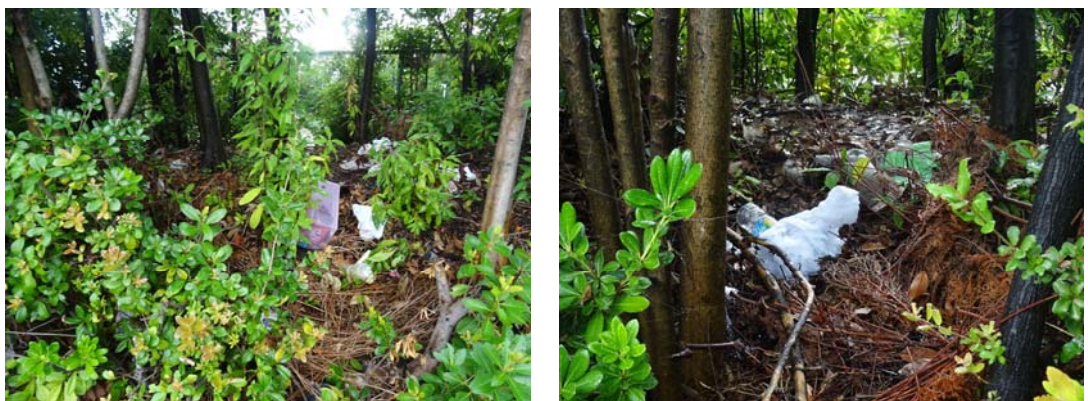
写真 ゴミの投棄状況

対象区間の植栽帯は樹木が密植されており、周囲から中の状況が確認されにくい状況にあったため、幅の広い植栽帯においてゴミの投棄が多くみられた。特に、近鉄大阪線を横断する掘割・函渠構造の区間では、本線と植栽帯に高低差が生じ、本線側から植栽帯が視認できなくなるため、植栽帯へのゴミの投棄が多くみられていた。令和3年度に実施した周辺住民に対するアンケート調査においても、植栽帯の抱える問題点としてゴミの投棄の問題が最も多く挙げられた。

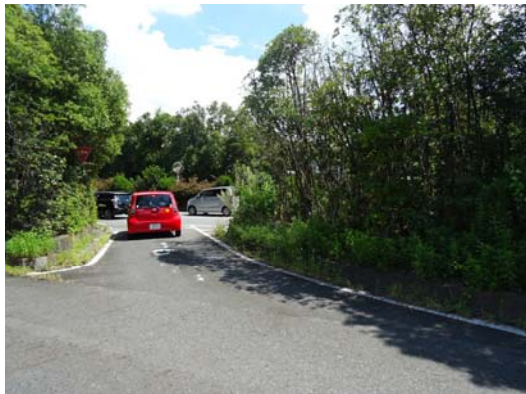
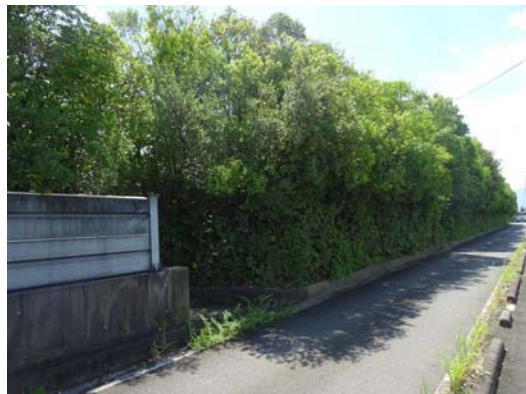
写真 樹木による視距不良状況

対象区間では、側道から本線への合流部や交差点において、樹木による視距不良が生じており、交通事故の危険を高める状況にあった。また、歩行者・自転車用地下通路の出入口において、樹木による視距不良により、危険を感じる声が多かった。

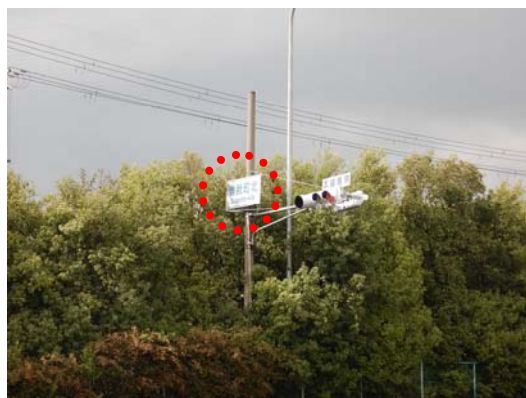
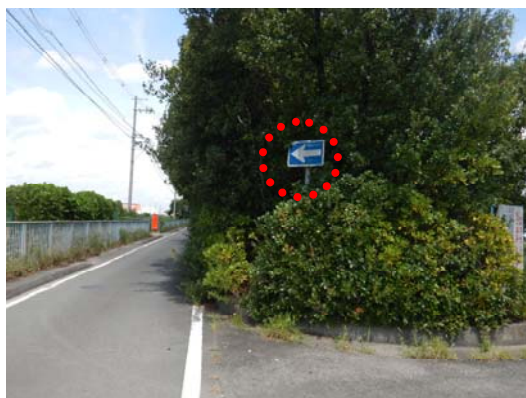
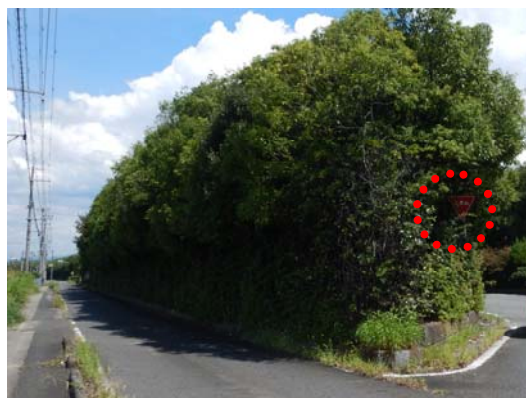
図 樹木による標識の視認性低下状況

対象区間では、植栽帯内に道路標識が設置されているものがあり、樹木の繁茂により、標識の視認性を低下させる状況にあった。
