## 平城宮跡の土質等に関する調査について

### 1. 平城宮跡の土質等に関する調査の概要

## これまでの平城宮跡における土質調査概要

## 第429次 東方官衙地区での土質に関する調査

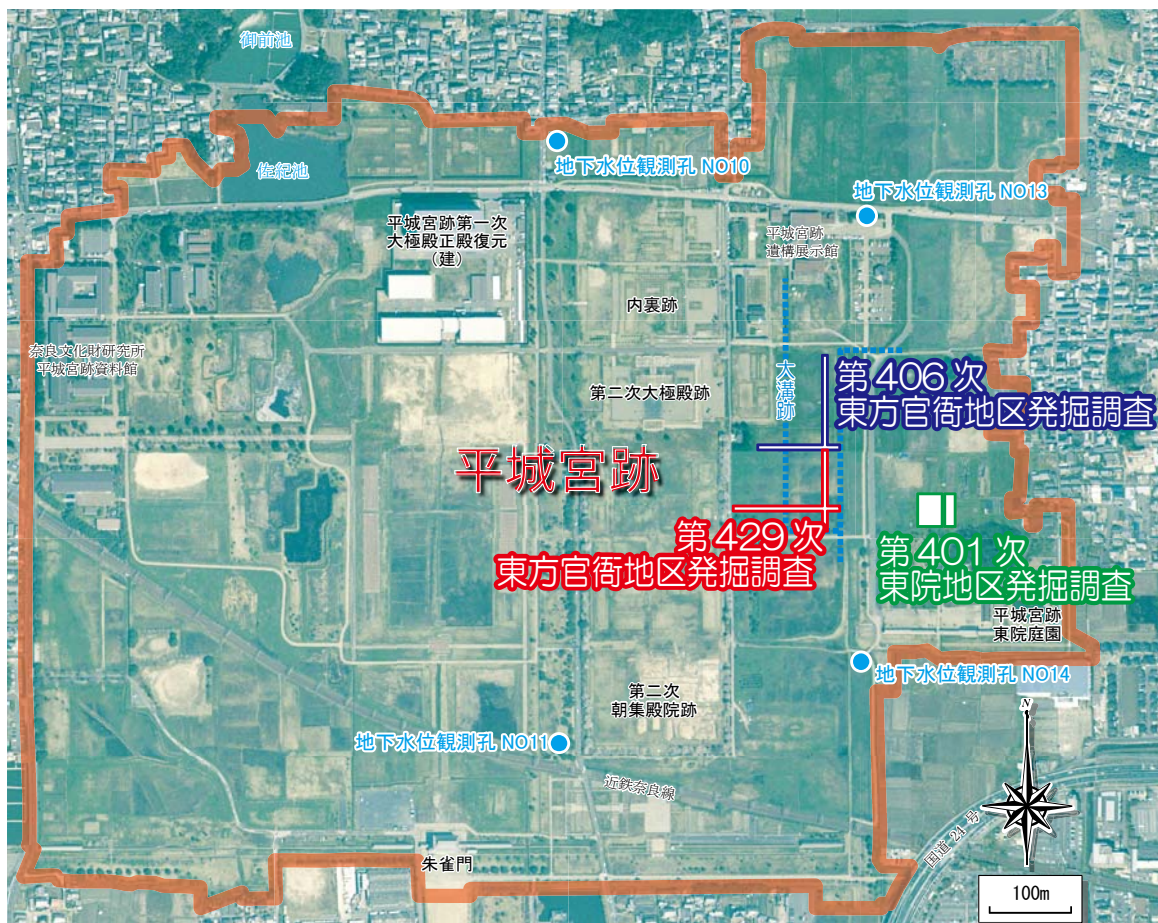
- ・ 平城宮跡東部の低地に位置(第406次調査地の南側)
- ・ 主に検出された遺構は、大溝、柱穴
- ・ 大溝跡から木簡や削屑、柱穴跡から柱根が出土

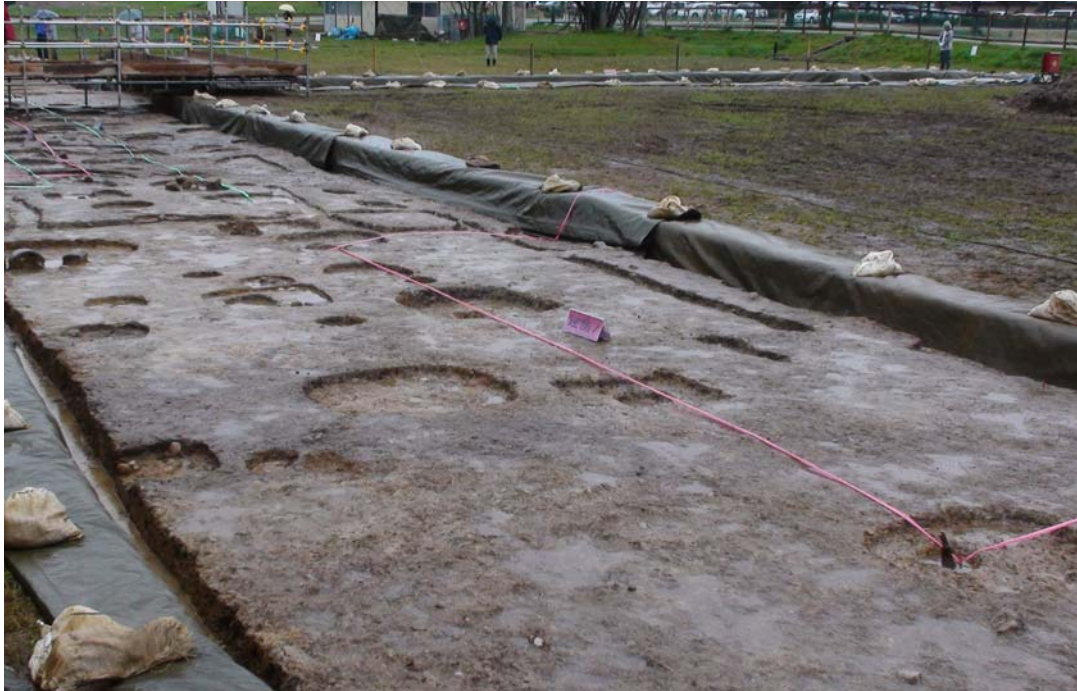
- ・ 第406次 東方官衙地区の南側の低地
- ・ 発掘調査は、幅6mで東西・南北十文字にトレンチを入れ実施
- ・ 主に検出された遺構は、大溝、柱穴
- ・ 大溝跡から木簡や削屑、柱穴跡から柱根が出土
- ・ 大量の木簡が出土した土坑については、今後改めて発掘予定

▲ 発掘調査現場状況（東西調査区中央から東方向）

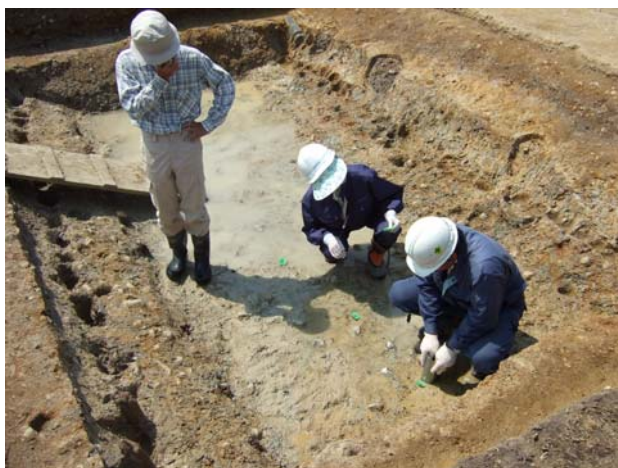
▲ 上図①地点試料採取状況

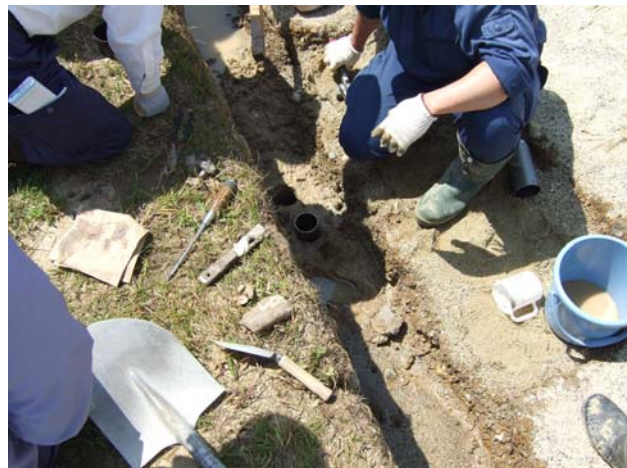
▲ 上図②地点試料採取状況
