第8回大和北道路地下水モニタリング検討委員会

現地涵養試験による効果検証について

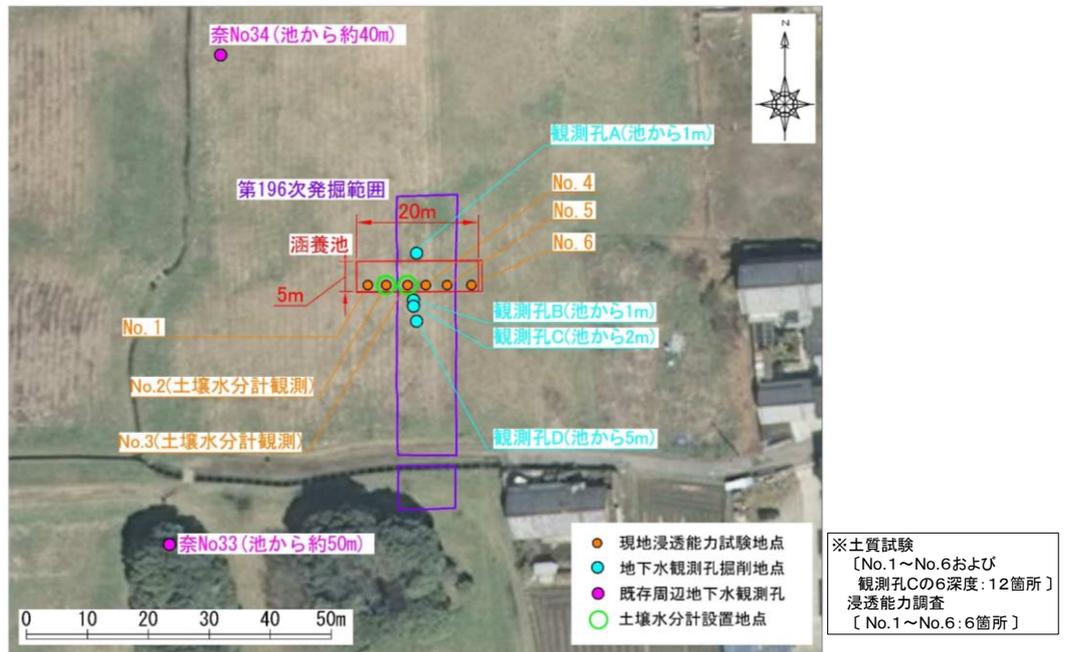
図2 事前調査位置図および現地涵養試験位置図

- 事前調査として土質試験12試料・浸透能力調査6箇所・周辺地下水位観測等を実施。現地涵養試験の状況を把握するため、涵養池水位1箇所、涵養池流量2箇所、地下水位4箇所、土壌水分量2箇所、雨量1箇所、蒸発量1箇所の観測機器を設置。

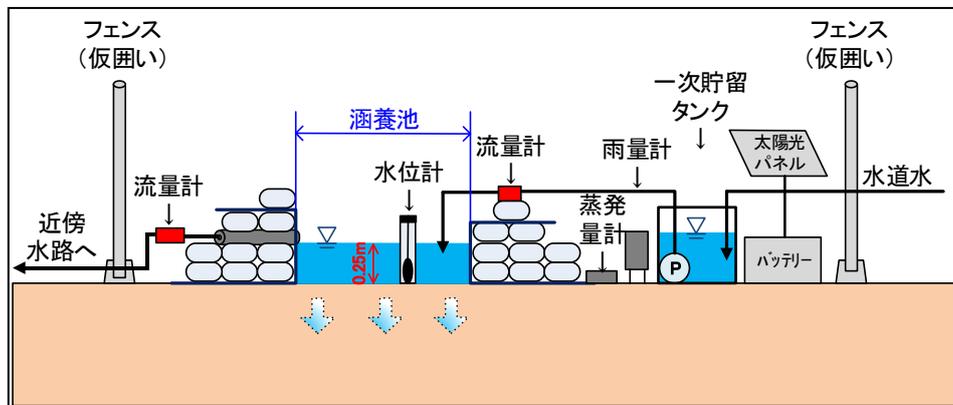
【涵養池付近の機器設置模式図】

- 試験サイトの状態を把握するための事前調査や試験状況を観測するための機器設置を試験に先立ち実施。
- 涵養池(20m×5m)は平城宮跡内の地盤上に土嚢を築堤して設置。
- 約1ヵ月間(H31.1.31~3.1)涵養池を湛水。湛水から排水後2週間程度を含む期間(H31.3.18まで)の涵養量や地下水位などを観測。

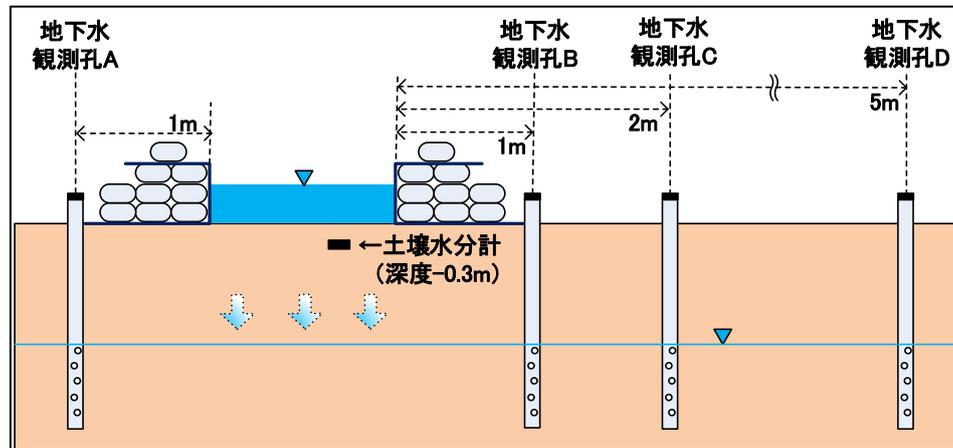
【涵養池と地下水観測孔の位置関係模式図】

図3 現地涵養試験模式図

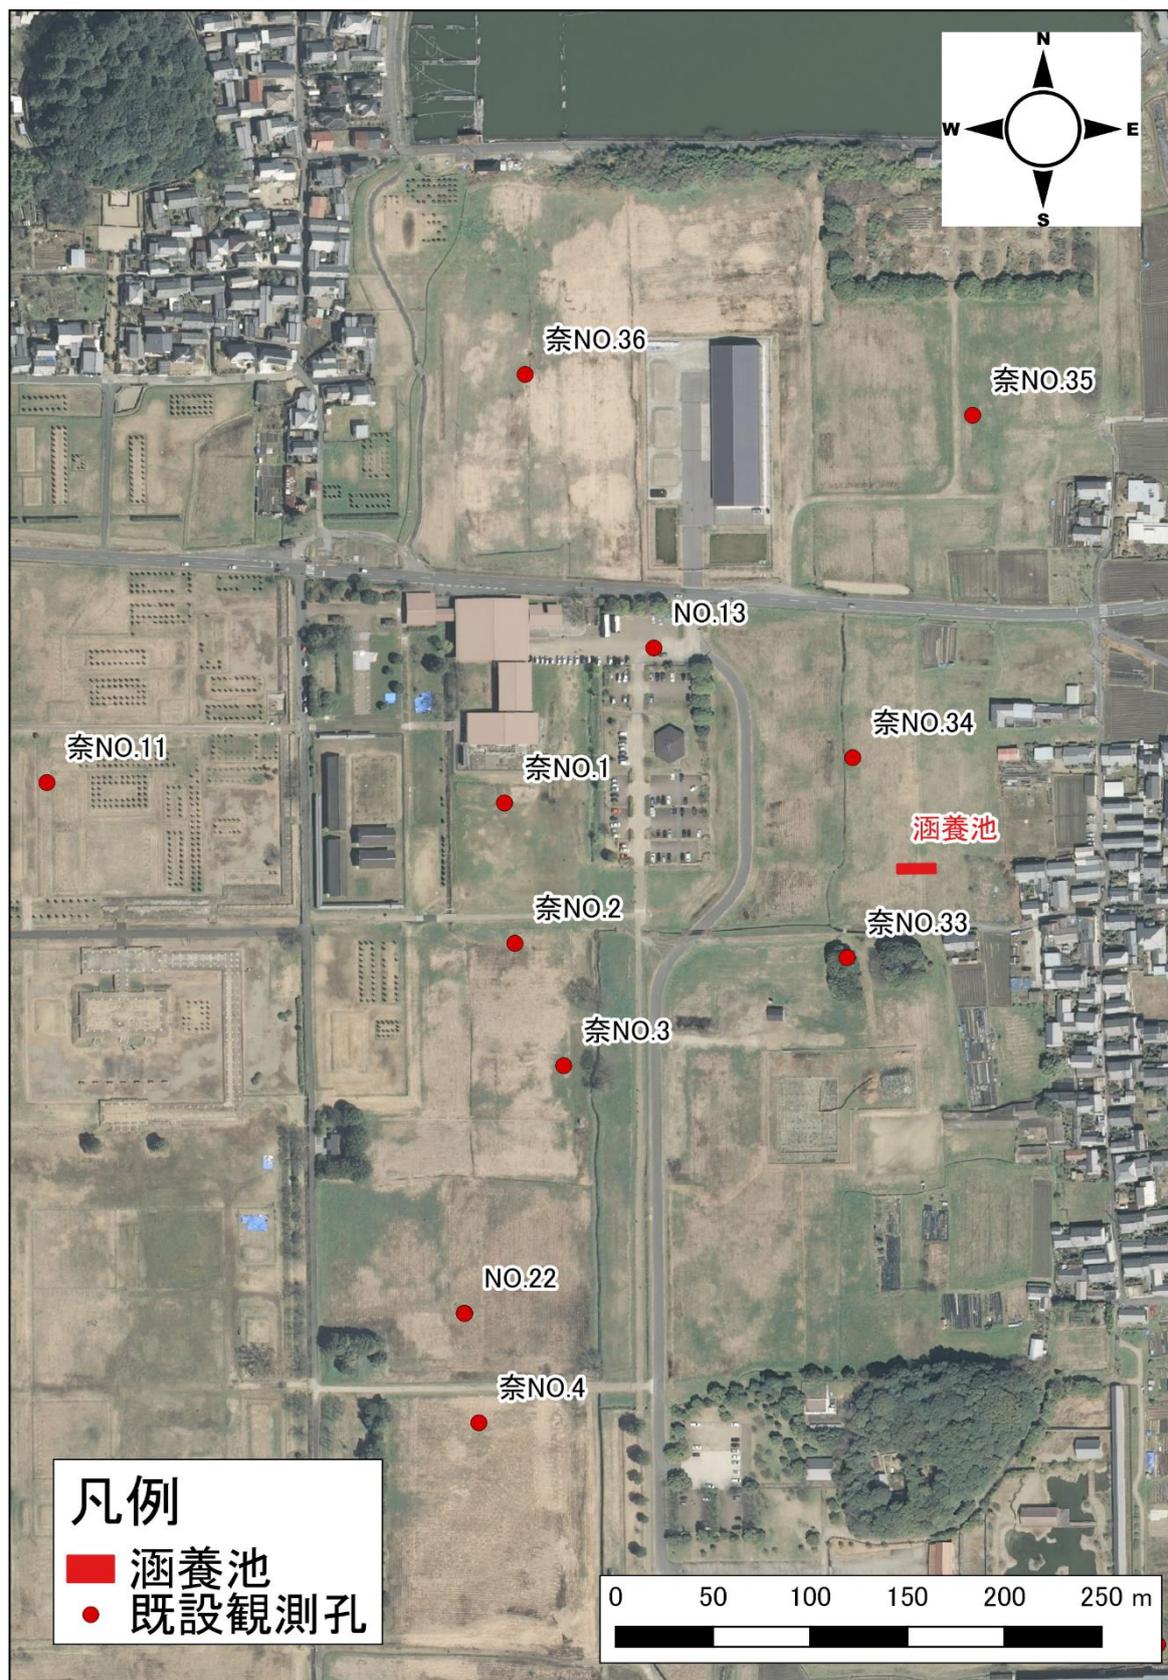
図4 現地涵養試験サイト周辺の既存地下水位観測孔位置図

- 現地涵養試験サイト周辺では下図に示す位置で地下水位観測が継続実施。

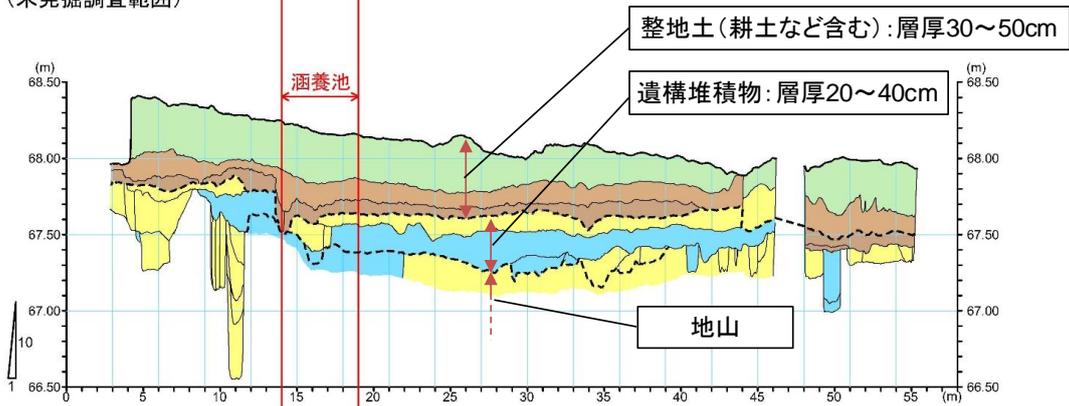
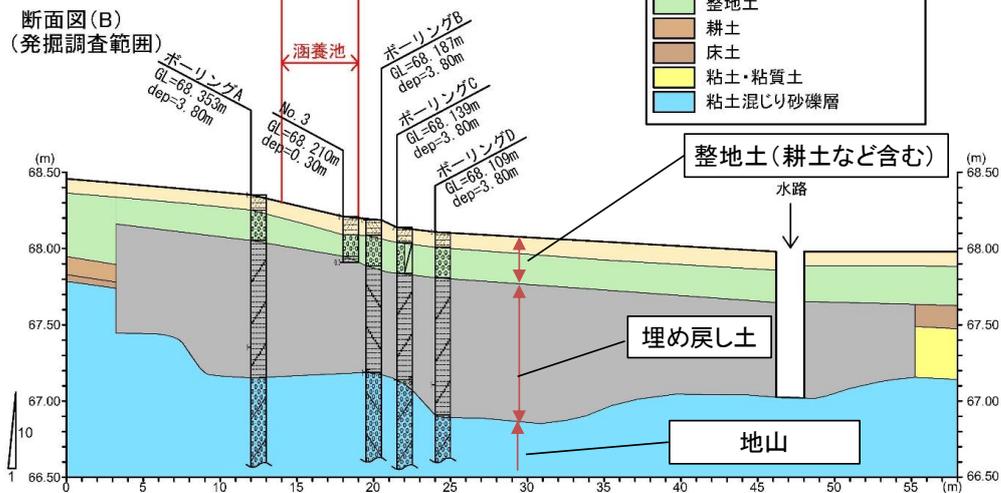
図5 試験サイトの地質状況

- 地表面: 一面下草に覆われ、平坦面であるが大小の不陸が存在。
- 地質状況: 表層の整地土の下に発掘後の埋め戻し土、地山(第1帯水層)の分布を確認。

断面図(A)
(未発掘調査範囲)

断面図(B)
(発掘調査範囲)

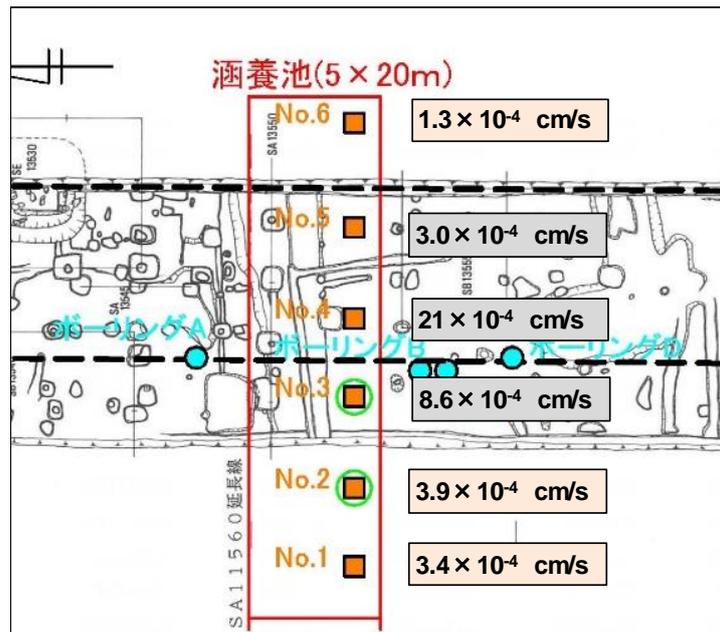
図6 現地浸透能力調査結果（整地土）

- 整地土の透水性：現地浸透能力調査から $1.3 \times 10^{-4} \sim 21 \times 10^{-4}$ cm/sであることを確認。

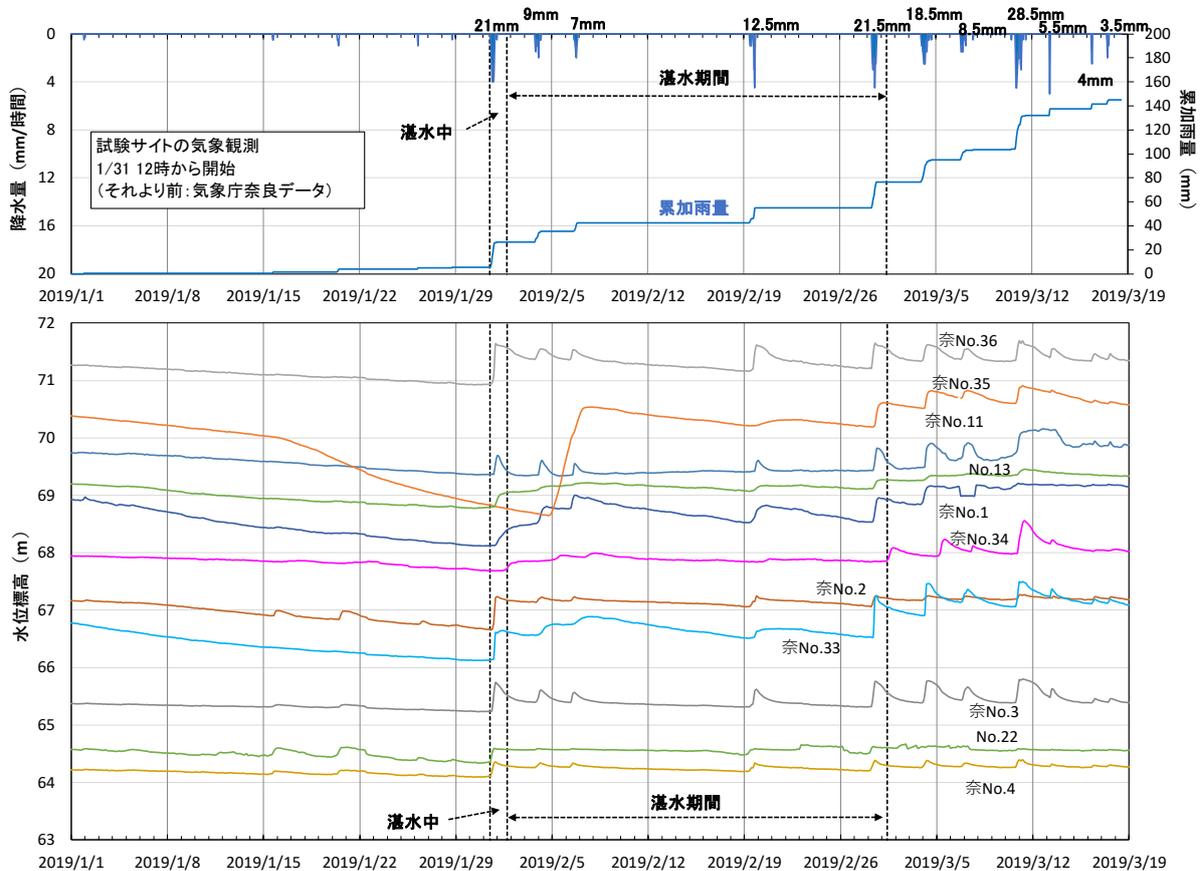
図7 周辺地下水位の状況

- 周辺の地下水位：湛水開始前は安定した水位が継続していた。湛水開始以降の断続的な降雨に伴い上昇・降下を繰り返しながら全体的には上昇傾向が継続。

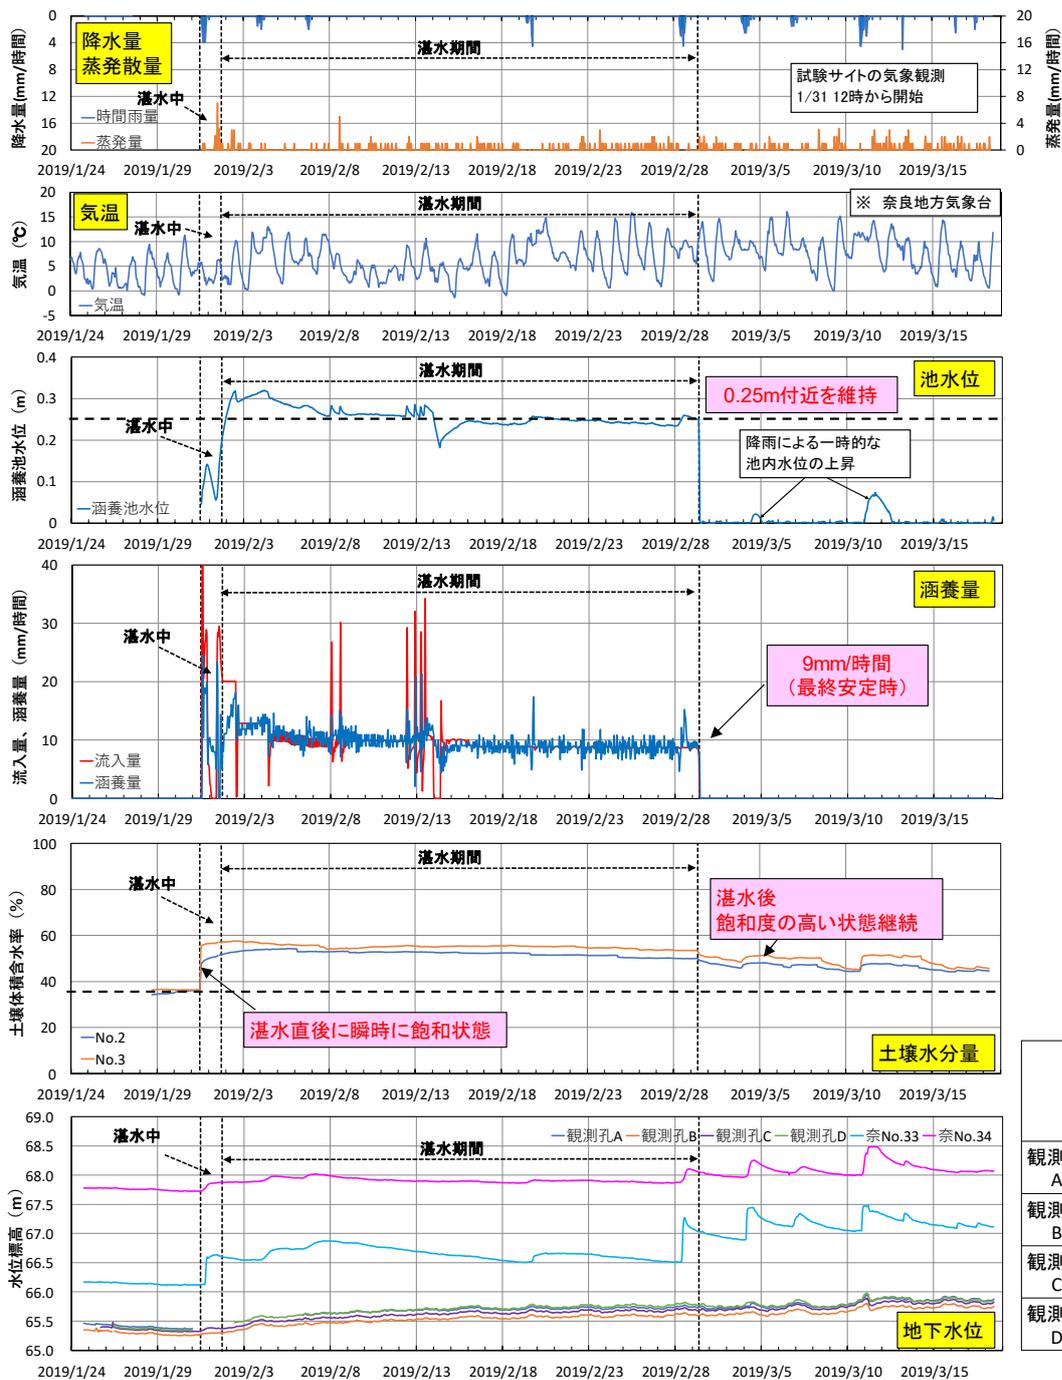
図8 現地涵養試験結果(各観測項目変動図)

- 1ヵ月間の総給水量は約700m³であり、涵養池設置範囲(20m×5m)における単位面積あたりの涵養量は9mm/時間を記録。
- 不飽和帯の土壤水分量は試験直後に飽和状態となり湛水期間中その状態が維持することを確認。
- 観測孔A,B,C,D(池からの距離1~5m)の地下水位が1ヵ月間で40cm程度上昇することを確認。
- 試験中の降水量は湛水期間中で71mm、排水後約2週間で69mmを記録。

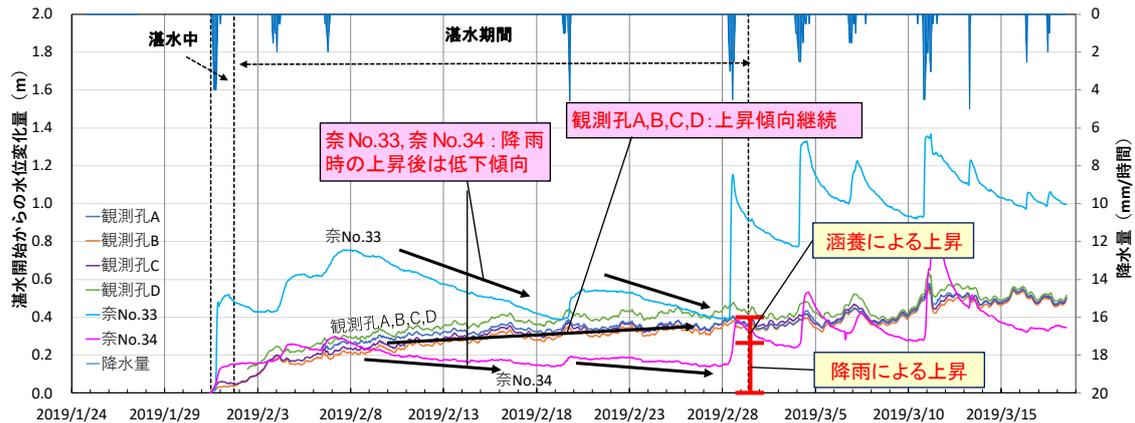
図9 涵養試験開始以降の地下水位変化量図と涵養効果の検証

- 観測孔A,B,C,Dと周辺観測孔(奈No.33、奈No.34)の地下水位変動傾向の違いから、池直近では涵養による水位上昇があったと判断。
- ただし水位上昇量(約40cm)には降雨影響分が含まれると推察。
- 地下水モデルによる解析の結果、涵養池による水位上昇効果は水位上昇量の4割程度と評価。
- なお涵養量9mm/時間は一般的な水田浸透量と比較するとかなり大きな値である。耕土・床土が発掘で除去された影響の可能性がある。
