第9回大和北道路地下水モニタリング検討委員会

平城宮跡の地下水涵養対策について

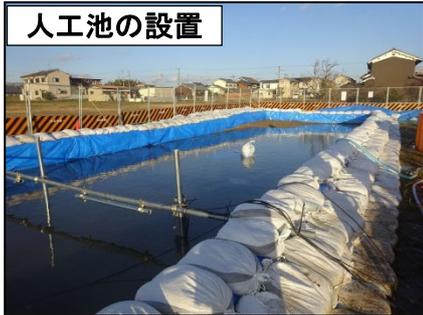
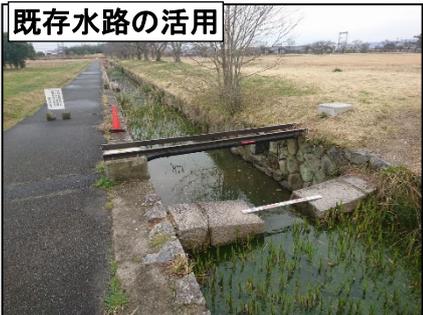
対策	人工池設置案		既存水路活用案	
	①-1 人工池設置案 (1箇所)	①-2 人工池設置案 (複数箇所)	②-1 既存水路活用案 (水位嵩上げ)	②-2 既存水路活用案 (底面土砂撤去)
方法	平城宮跡内に涵養池を1箇所設置、池を湛水して地下水を涵養	平城宮跡内に涵養池を複数箇所設置、池を湛水して地下水を涵養	平城宮跡内における既存水路に堰を設置して水位を嵩上げることによって地下水を涵養	平城宮跡における既存水路の底面堆積物を除去して地下水を涵養
留意事項	一定期間継続設置するため平城宮跡利用者等への配慮が必要	同左	水位を嵩上げるための堰板等の設置作業が必要	粘性土が溜まっている区間の堆積土砂の清掃が必要
現地状況

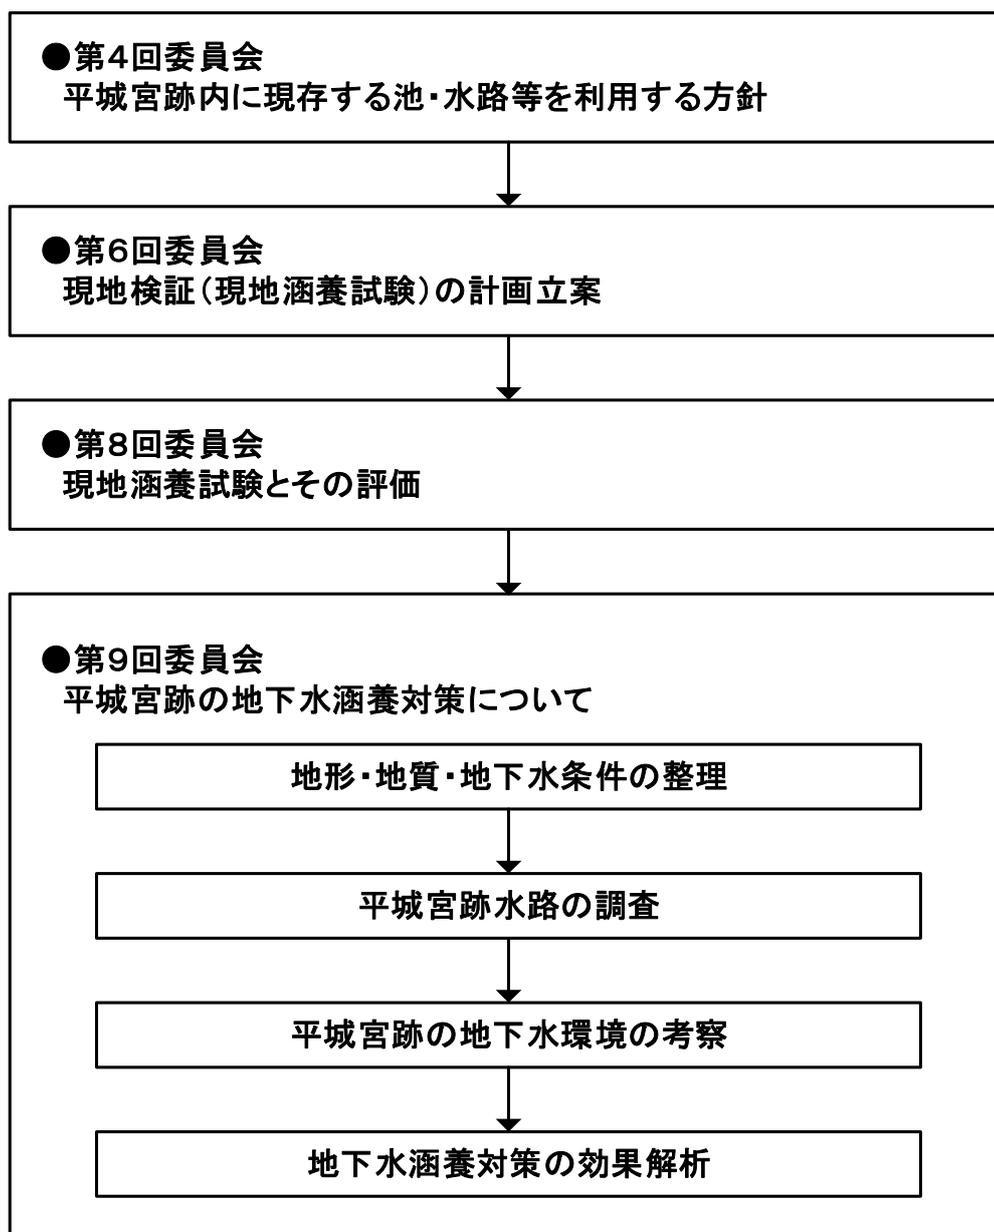
図1 地下水涵養対策検討の流れ

- 涵養対策の効果評価は平城宮跡周辺の地形・地質情報等を反映した三次元地下水解析モデルを用いた(第8回委員会時に構築済み)。
- この際、①人工池設置、②既存水路活用ともに、対策施設底面からの涵養量の設定が必要である。
- 人工池設置案では現地涵養試験による検証結果(第8回委員会報告済み)を用いた。既存水路活用案では別途調査・解析を行い設定した。

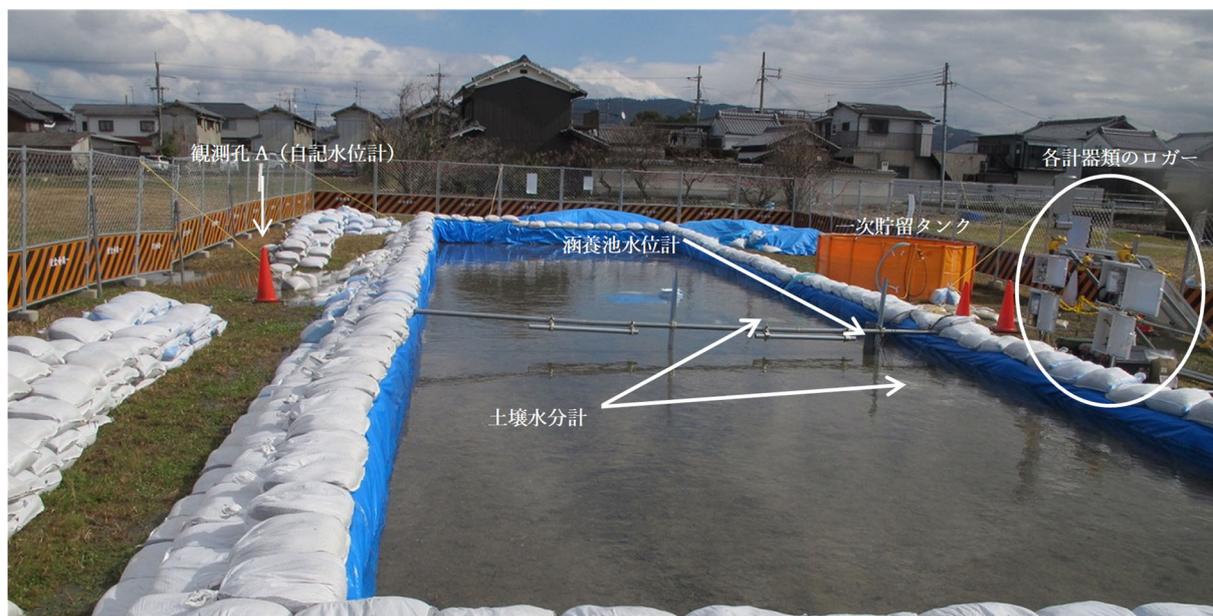
写真1 現地涵養試験状況

- 試験状況を観測するため試験に先立ちモニタリング機器を設置した。
- 地盤上に土嚢を築堤して涵養池(20m×5m)を設置し約1カ月間湛水したのち排水した。湛水前～排水後2週間程度の観測を行った。
- 観測孔A,B,C,D(池からの距離1～5m)の地下水位が1カ月間で40cm程度上昇することを確認した(そのうち4割程度が涵養効果)。
- 不飽和帯の土壤水分量は試験直後から飽和状態となり、試験終了後も2週間程度高い状態にあることを観測した。解析を行った結果、試験後約1カ月程度水分量の高い状態が継続していたと推定された。

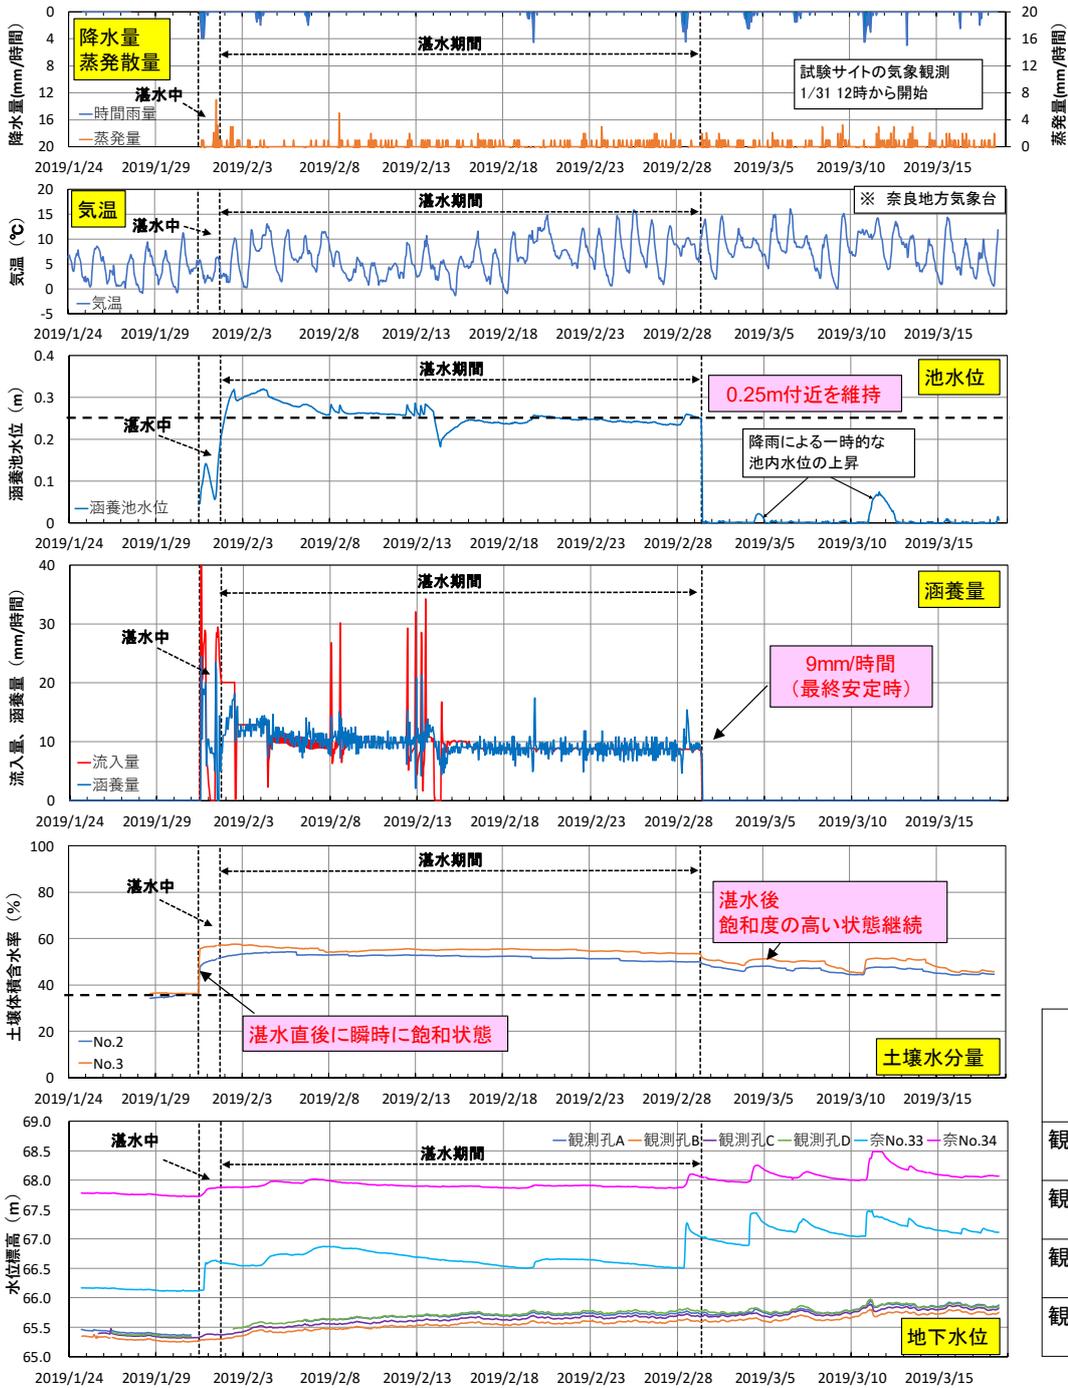
図3 現地涵養試験結果

湛水前 水位 (m)	湛水 1ヵ月後 水位 (m)	水位差 (m)
観測孔 A	65.37	65.74	0.37
観測孔 B	65.26	65.60	0.34
観測孔 C	65.32	65.68	0.36
観測孔 D	65.34	65.77	0.43

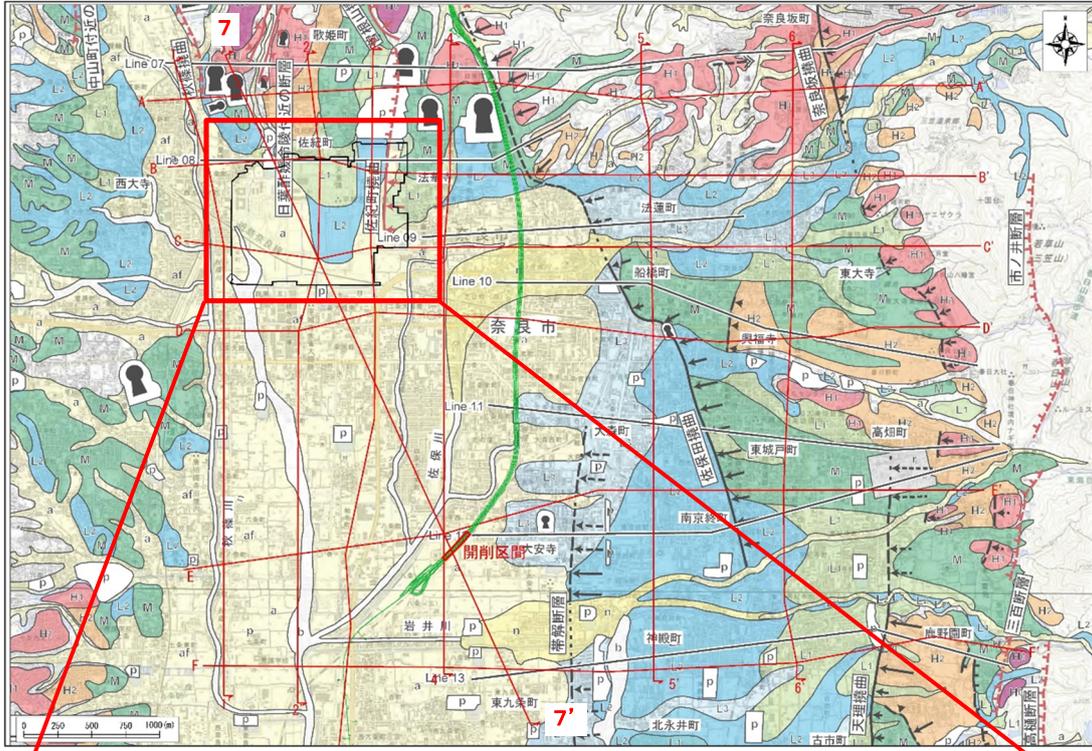
図5 奈良盆地北部の地形区分図

- 平城宮跡の地形は段丘面と低地部に区分される。
- 宮跡内の比高差は10m程度である。

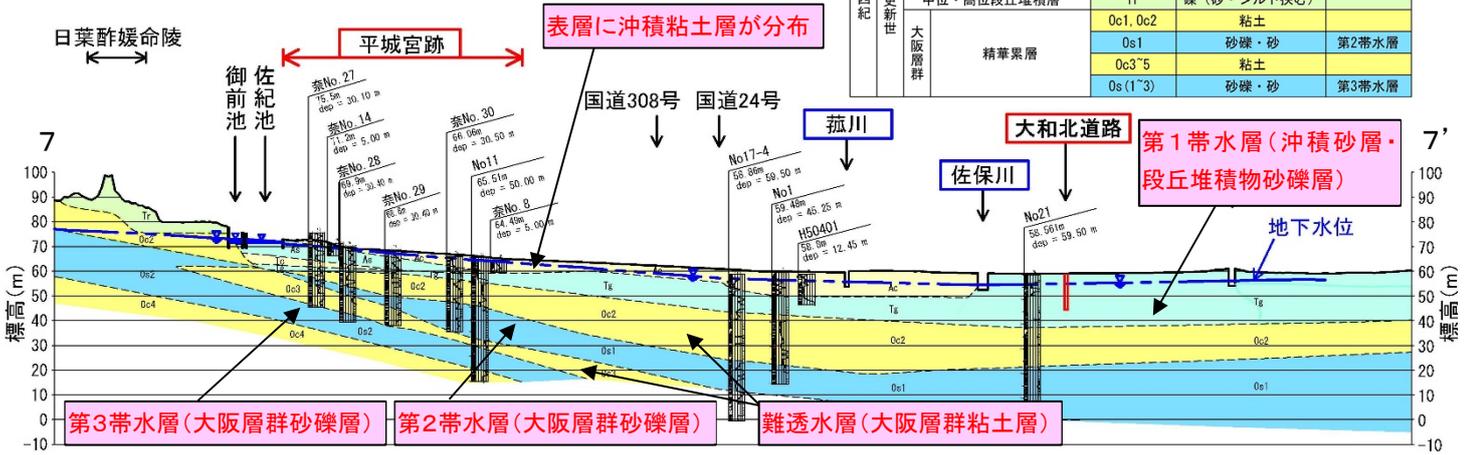
図7 水理地質断面図(平城宮跡～南側坑口部)

- 平城宮跡～大和北道路周辺の表層地質は上位より完新世の沖積層、更新世の段丘堆積層からなる。
- 平城宮跡南東～佐紀池付近では表層の土壌直下に沖積層の粘性土が、それ以外は表層土壌の下に第1帯水層が分布する。

地質時代	地層名	記号	土質	帯水層区分	
第四紀 更新世	沖積層	Ac	粘土	第1帯水層	
		As	砂		
	低位段丘堆積層	Tc	粘土	第1帯水層	
		Tg	砂・砂礫		
	中位・高位段丘堆積層	Tr	礫(砂・シルト含む)	第1帯水層	
		Oc1, Oc2	粘土		
	大阪層群	精華累層	Os1	砂礫・砂	第2帯水層
			Oc3~5	粘土	第3帯水層
		Os(1'3)	砂礫・砂

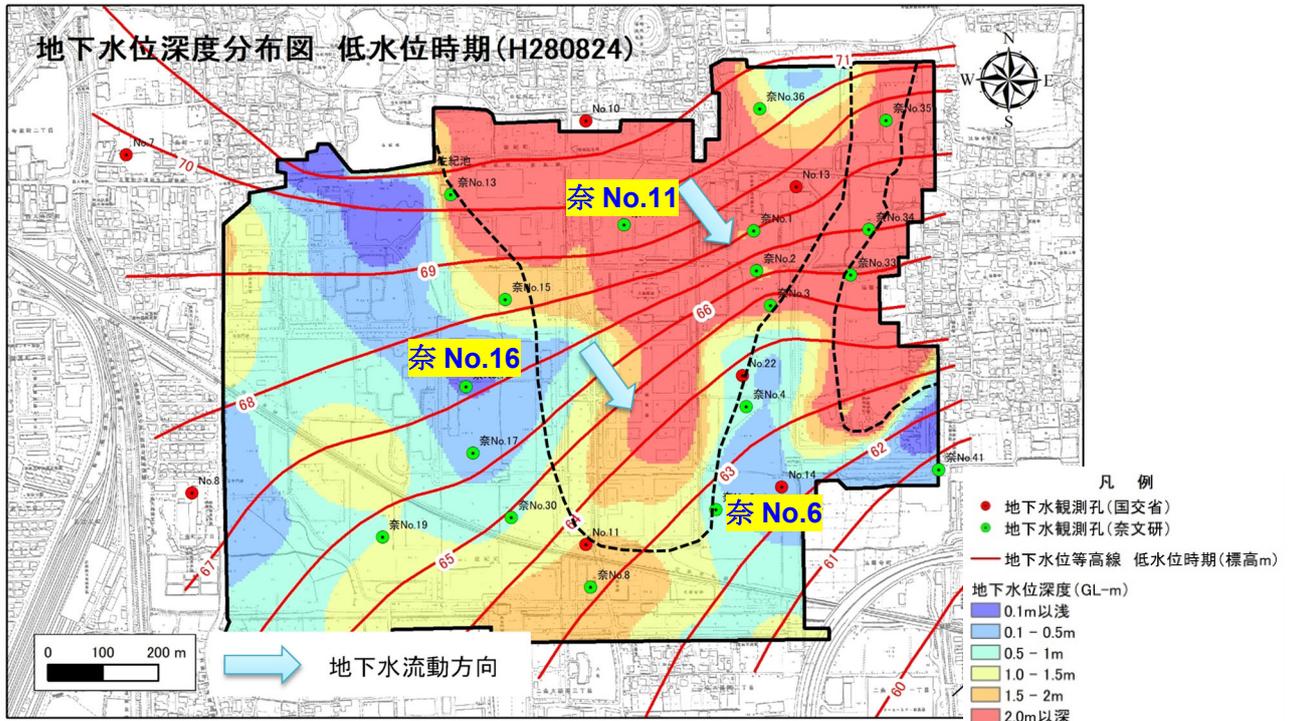
図9 地下水位等高線図

- 平城宮跡では北部から南東の方向に地下水が流動する。地下水位の深度は、地形の高低に調和的で段丘（地形が高い場所）で深く、低地部（地形の低い場所）で浅い傾向にある。一部では地下水位がほぼ地表面と同じで湿地状態となっている。

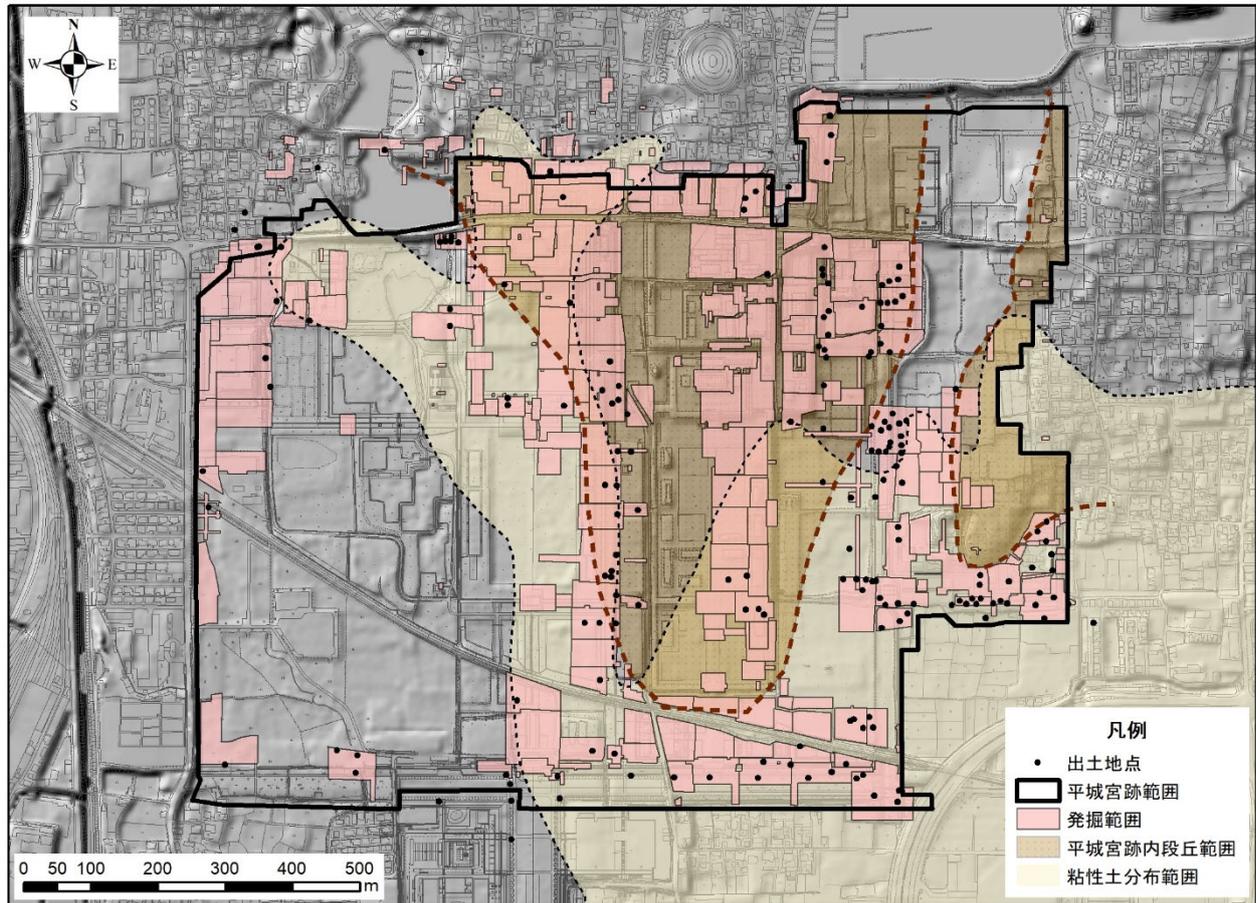
図 1 1 発掘調査範囲と木簡出土地点

- 平城宮跡では昭和30年頃より発掘調査が継続して進められてきている。現在までの調査済み範囲と木簡が出土した位置を地形地質条件と重ね合わせて以下に示した。低地部や粘性土分布域で比較的多く木簡が出土している傾向にある。

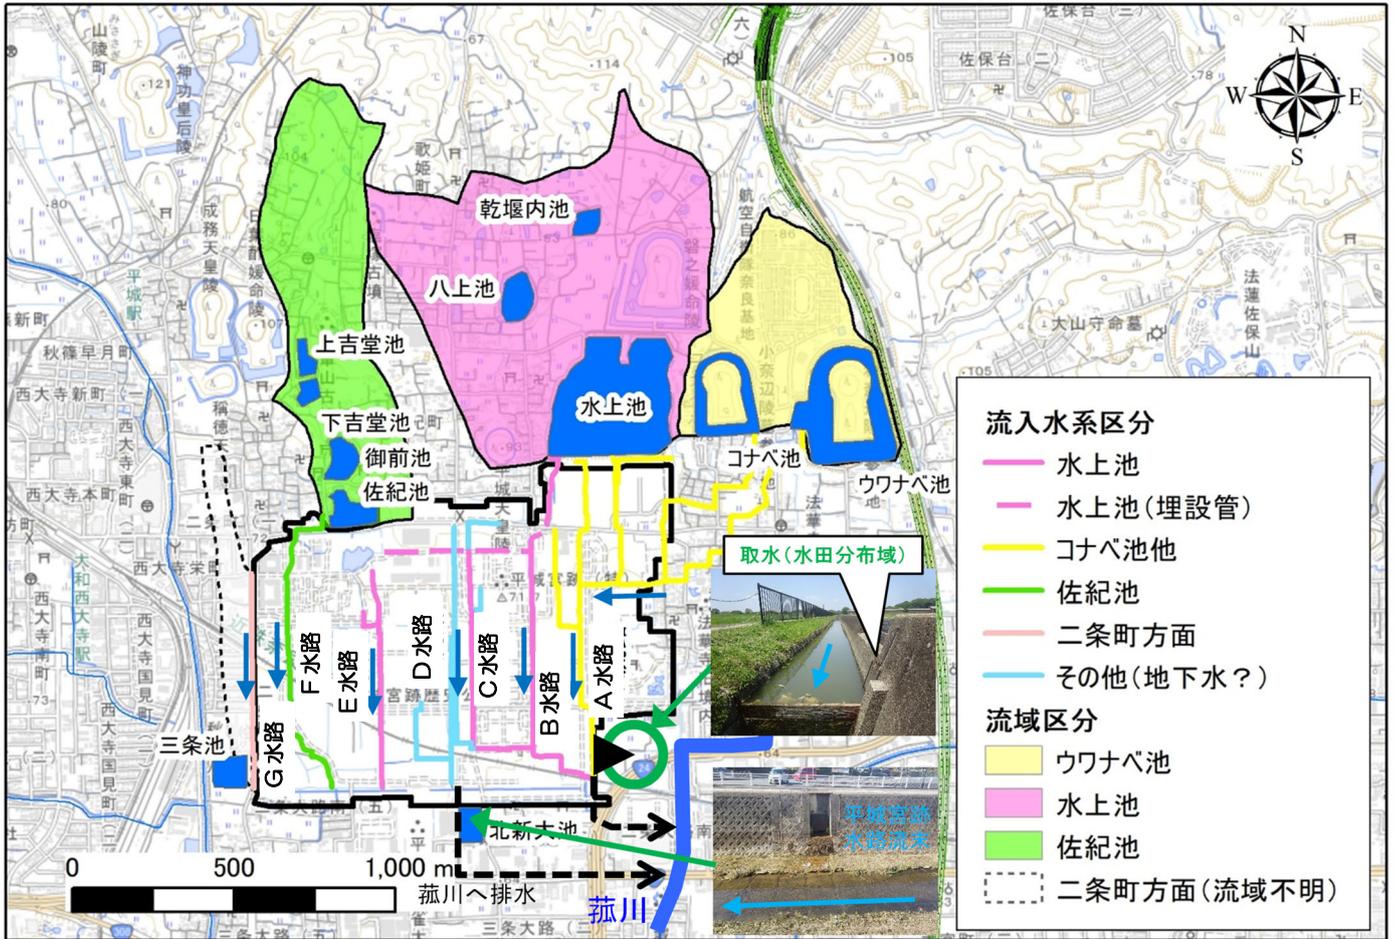
図12 平城宮跡周辺のため池・水路の位置関係

- 平城宮跡へ流入する表流水の系統は大きく3つに区分され、平城宮跡内では7系統の水路で流下する。水上池からの流入水は埋設管によって3水路に分配される。
- A水路では灌漑期に水田用水として利用されているが、その他水路での利水は認められない。

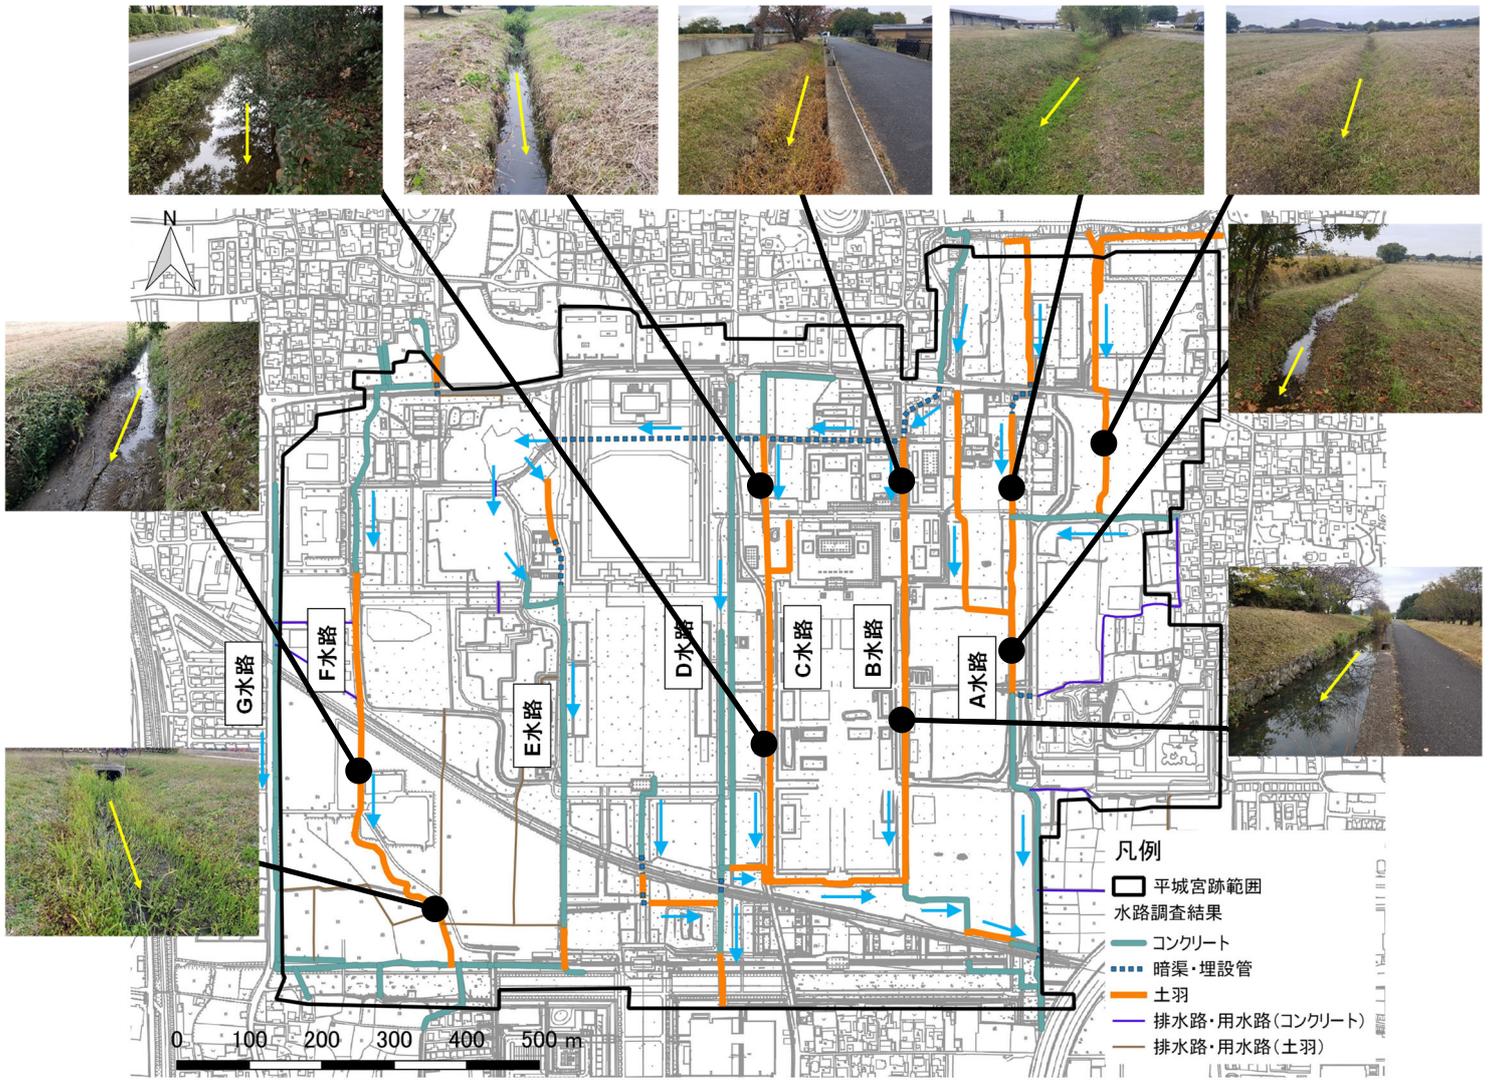
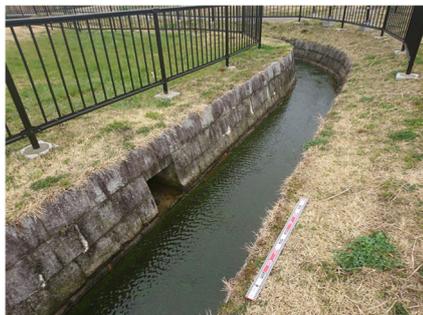
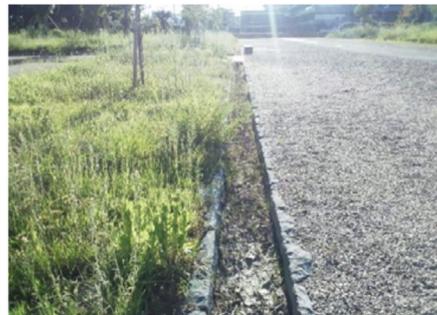
図14 平城宮跡の水路（底面材質区分）

□ 平城宮跡水路の底面形態を既存資料や現地踏査で確認した結果、コンクリートと土羽（自然状態）に分類され、その分布は以下のとおりである。このうち土羽の区間が涵養対策に活用可能である。

底面材質コンクリート水路の状況

遺構水路の状況

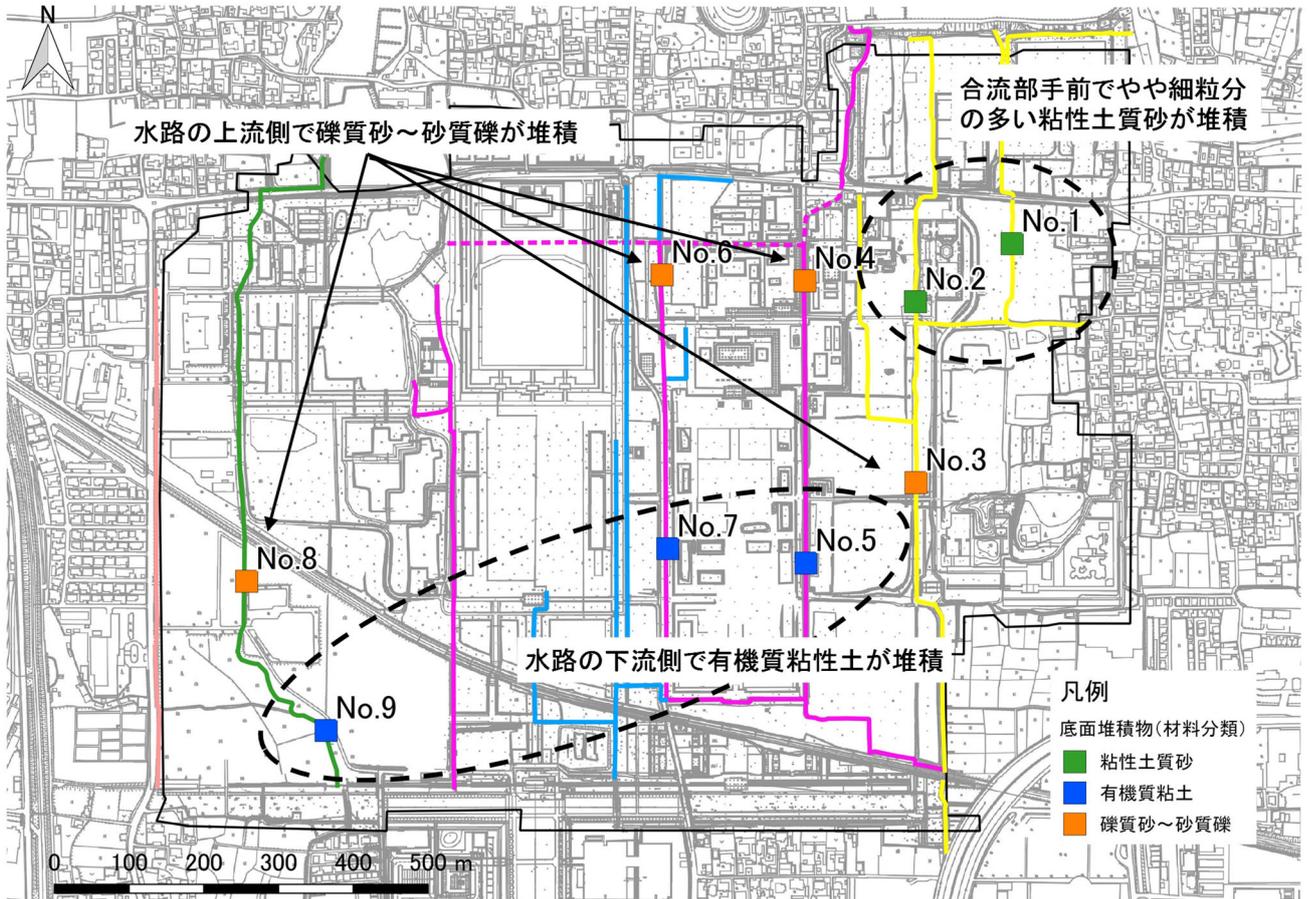
図15 平城宮跡の水路調査結果（底面堆積物）

- 土羽水路の底面には0.2m前後の層厚で土砂が堆積し、その下に地山が確認された。
- 水路の上流側で砂～砂礫が、下流側で有機質粘性土が堆積する傾向が確認された。

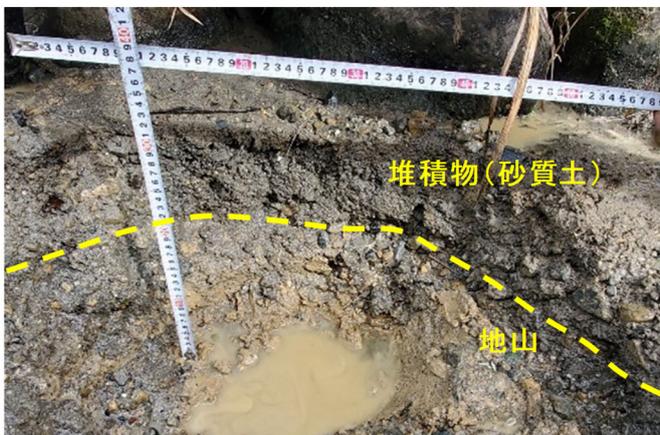
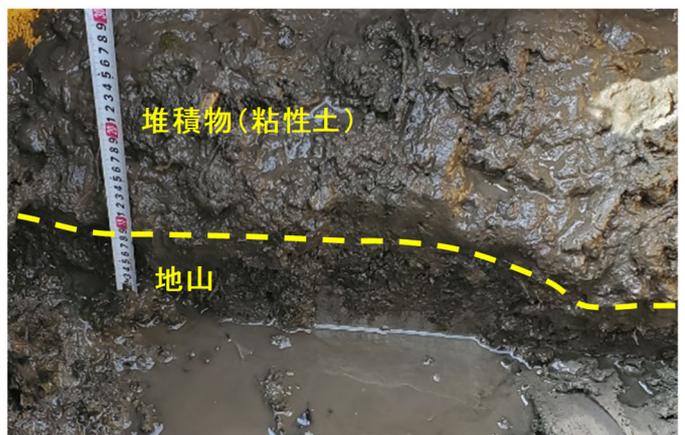
写真2 平城宮跡の水路調査結果（底面堆積物）

No. 6地点（上流側）

No. 5地点（下流側）

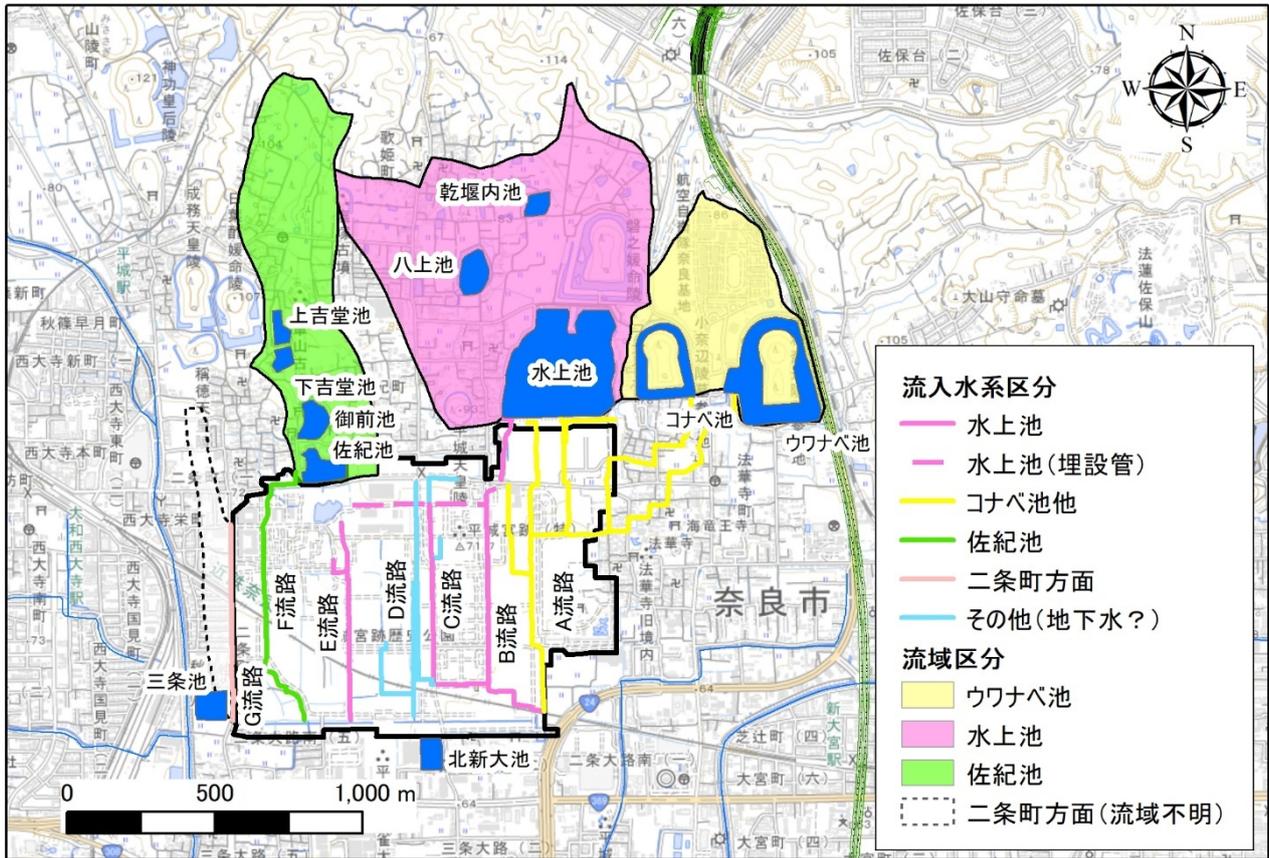
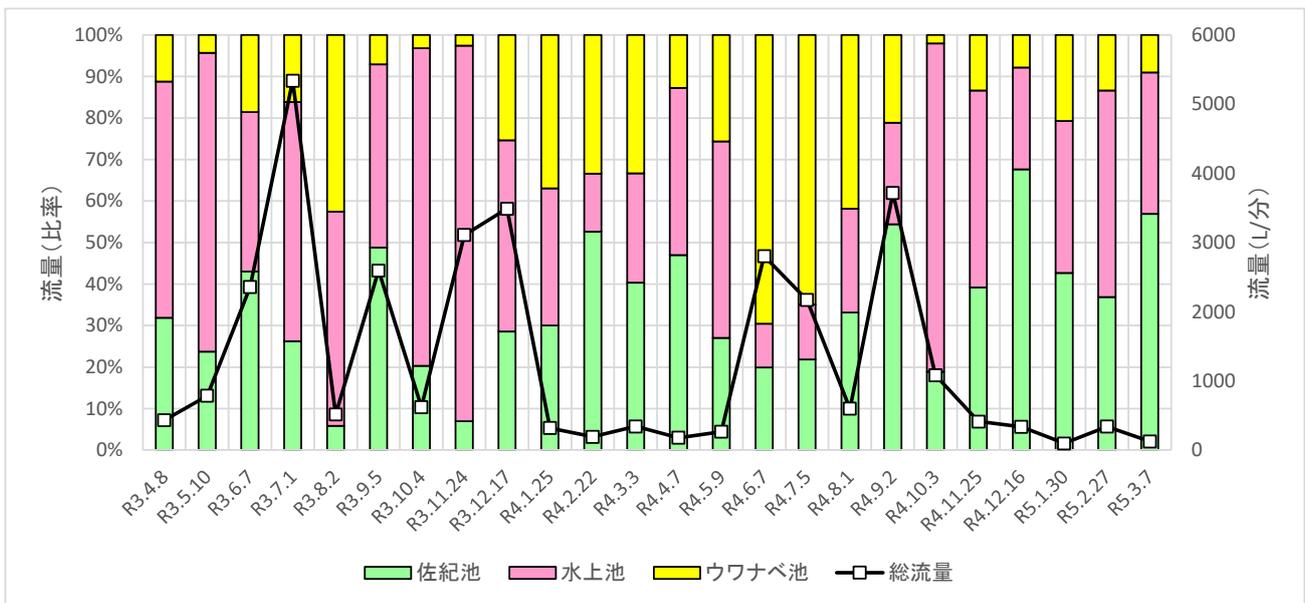
図16 平城宮跡の流入水源の構成

- 平城宮跡に流入する水量は季節によって大きく異なり、流量観測の結果から200リットル/分弱～5000L/分超の変動が確認された。
- ため池からの流入比率は時期により異なり、豊水期は「水上池」あるいは「ウワナベ池・コナベ池」、渇水期は「佐紀池」の比率が高くなる。

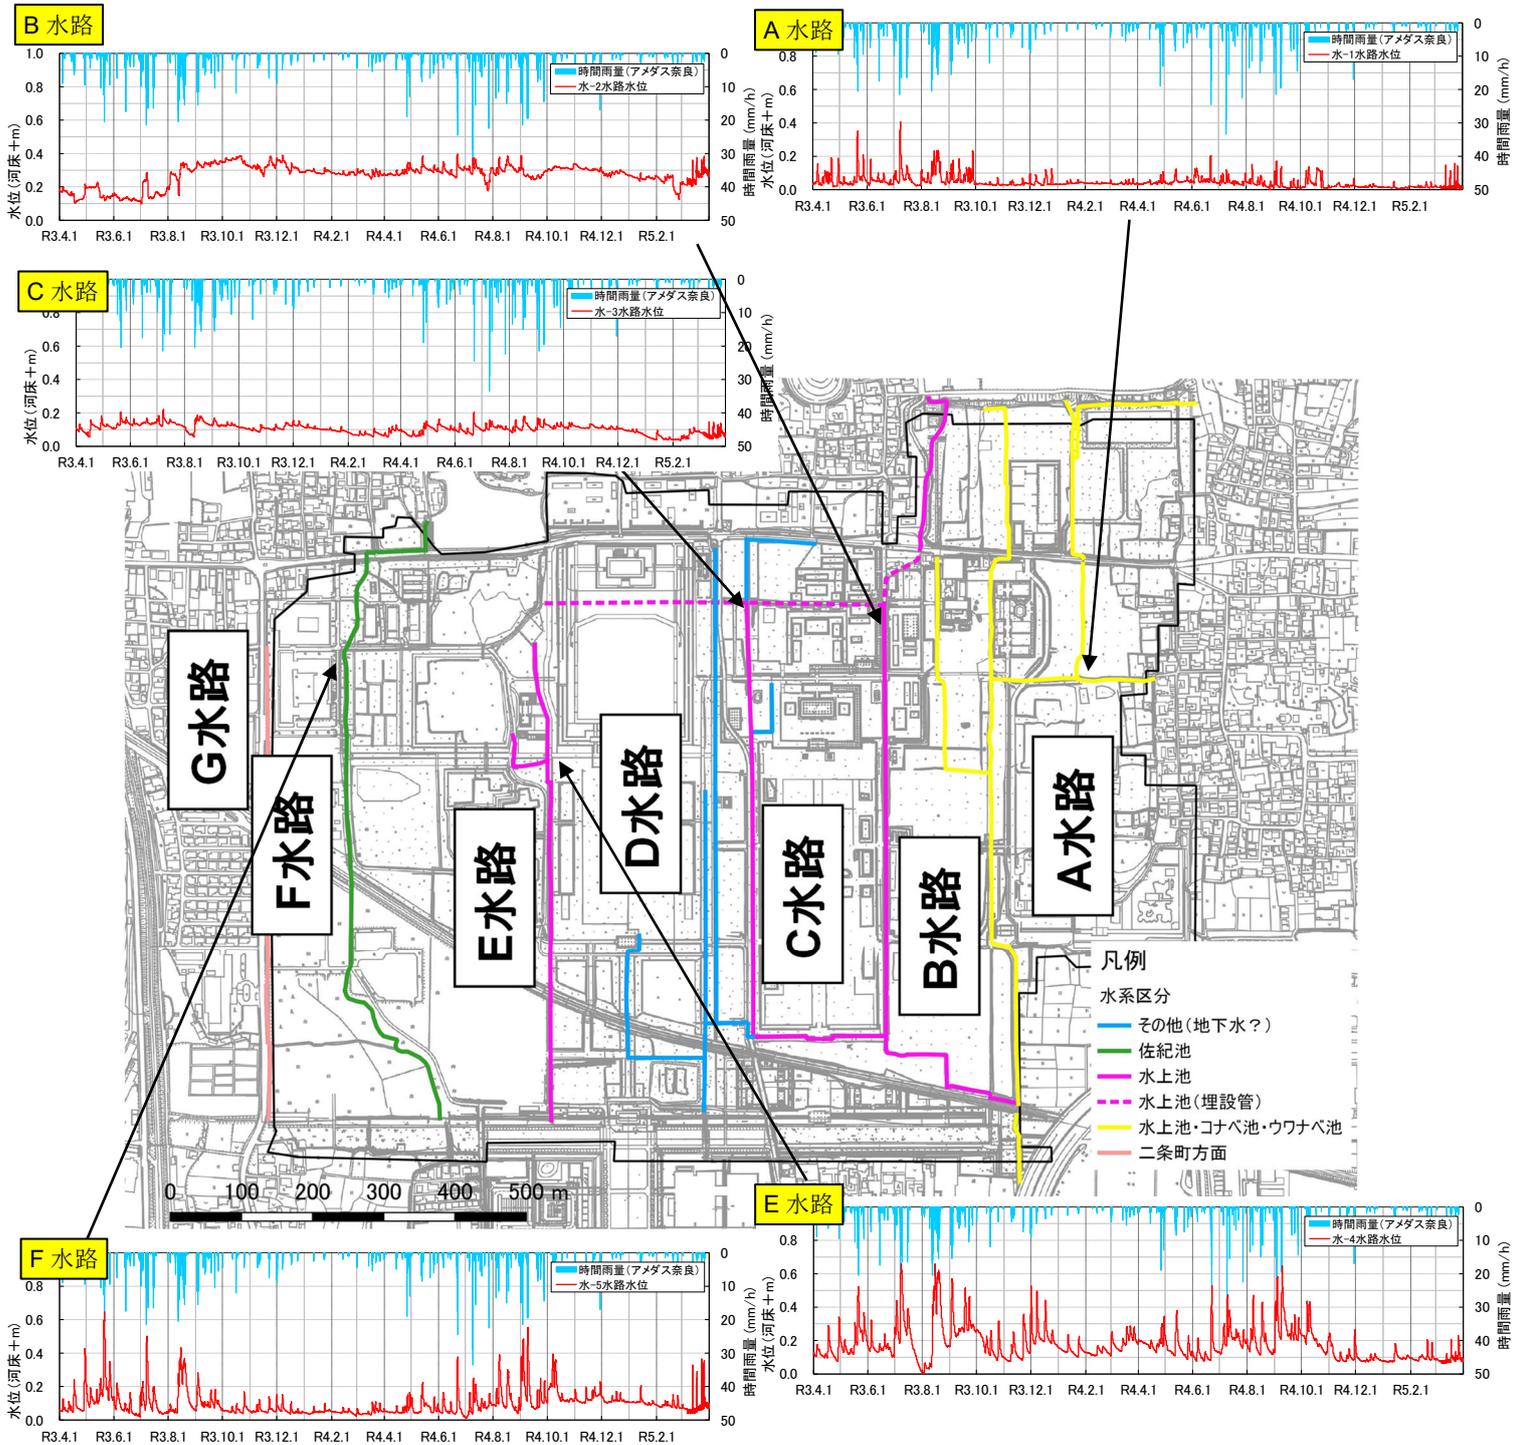
図17 平城宮跡の水路水位変動図

- 主要水路の流入部で水位観測を行った結果、およそ年間を通じて流水のあることが確認された。
- 降雨に合わせて水位が上昇・低下する傾向に加え、埋設管で分配される水路では年間水位変動が少ない状況や、農業利水のある水路ではかんがい期に人為的に流量増加する特徴等が確認された。

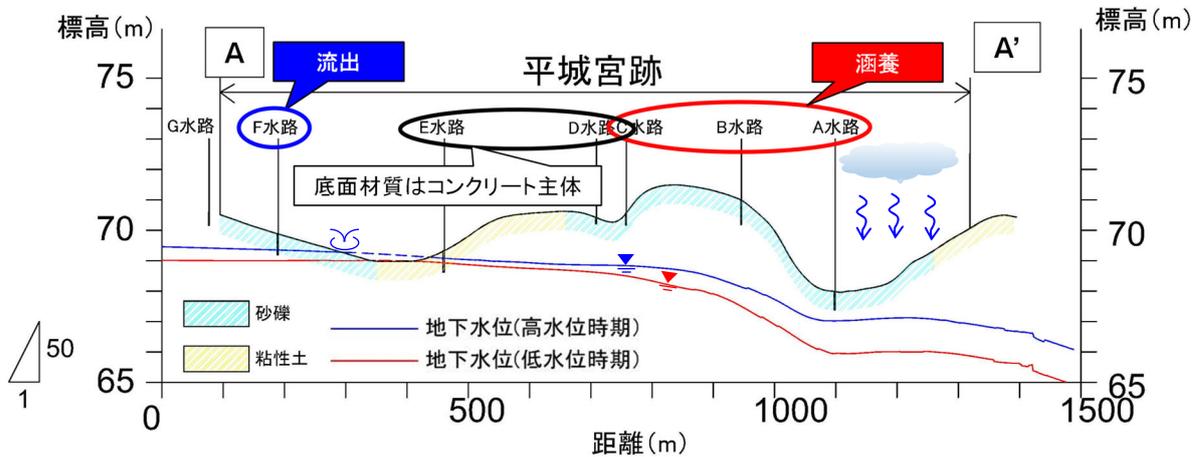
図18 平城宮跡の地形断面図（東西方向）

- 地形と地下水位の高さ関係から段丘では水路から涵養が生じる状況、低地では水路に地下水が流出する状況が想定される。
- 10回実施した流量観測結果の分析から上記傾向をおよそ確認した。

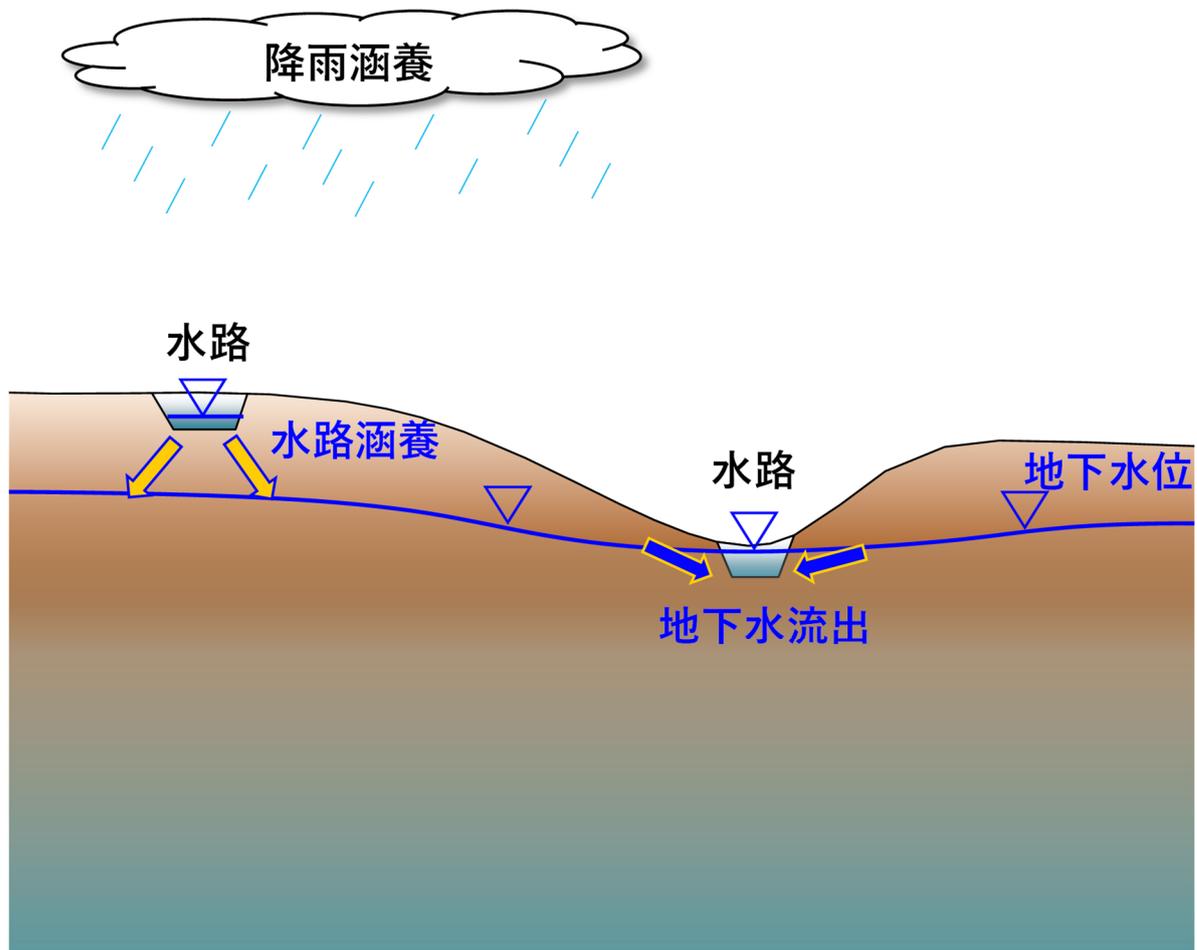
図20 平城宮跡の地下水環境模式図

- 地形・地下水位の断面的な高さ関係や流量観測結果の分析から、現況においても水路を流れる流水による涵養効果で平城宮跡の地下水環境は良好なものに保たれているものと推定。

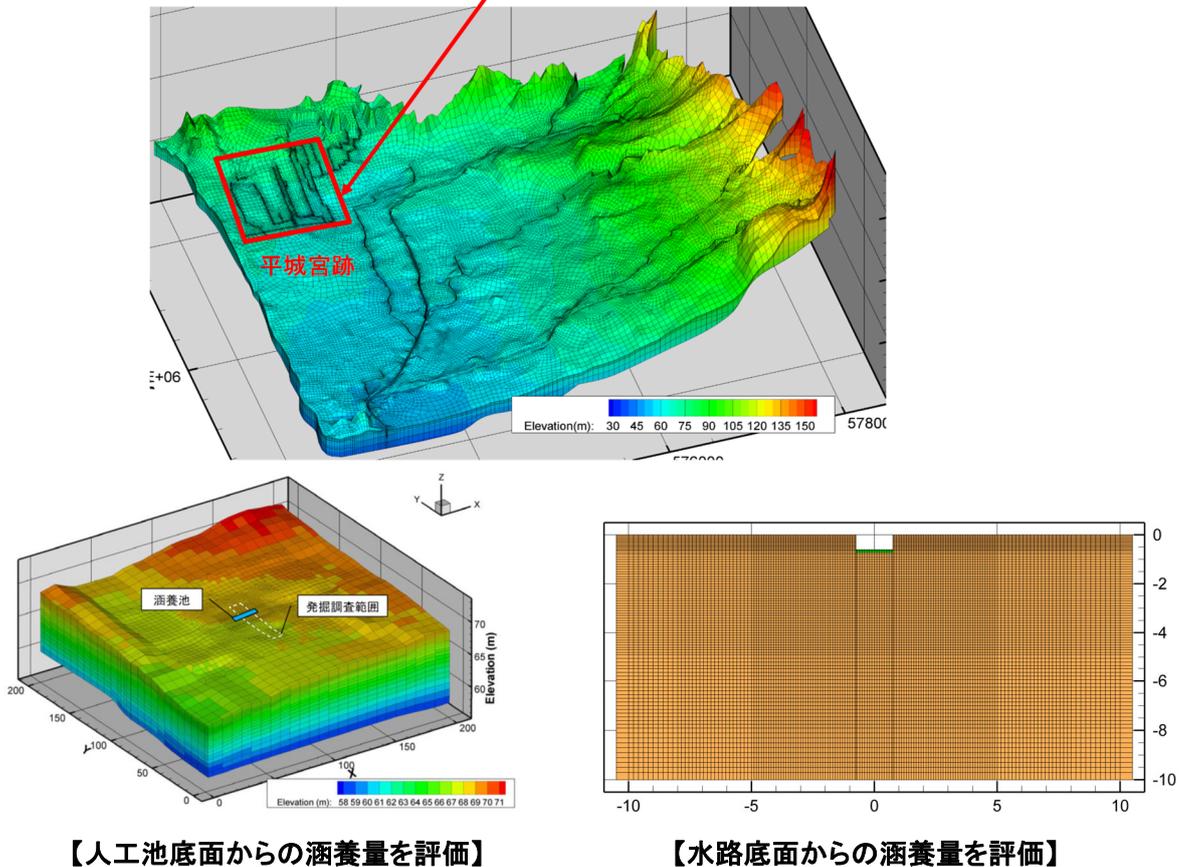
図2-1 地下水解析モデルによる効果評価

- 第8回検討委員会時に構築した三次元地下水解析モデルに涵養対策として「人工池設置案」、「既存水路活用案」を設定し効果評価を行った。
- 対策施設底面からの涵養量は別途解析による評価値を入力条件として与えた。ただし表層に粘性土が分布する範囲は対策効果が僅かと想定されるためモデル上は対策設定を除外した。

対策箇所に境界条件設定

【人工池底面からの涵養量を評価】

【水路底面からの涵養量を評価】

- 解析結果から人工池設置案は設置箇所が限られるため局所的な涵養効果に止まることが分かる。一方、既存水路活用案では面的な効果が得られる結果となった。
- 水路対策のうち「底面堆積物除去」の方が「水路水位嵩上げ」より効果範囲が広いことが分かる。水路水位を嵩上げしても透水性の低い粘性土が底面に堆積している区間では効果が発揮されにくいためである。
- 涵養対策として既存水路活用案(底面堆積物除去)が有効であり、具体的には水路底面に堆積している粘性土を清掃除去する方策が挙げられる。
