大和北道路  
地下水モニタリングシステムとリスク低減計画

令和7年2月

大和北道路 地下水モニタリング検討委員会

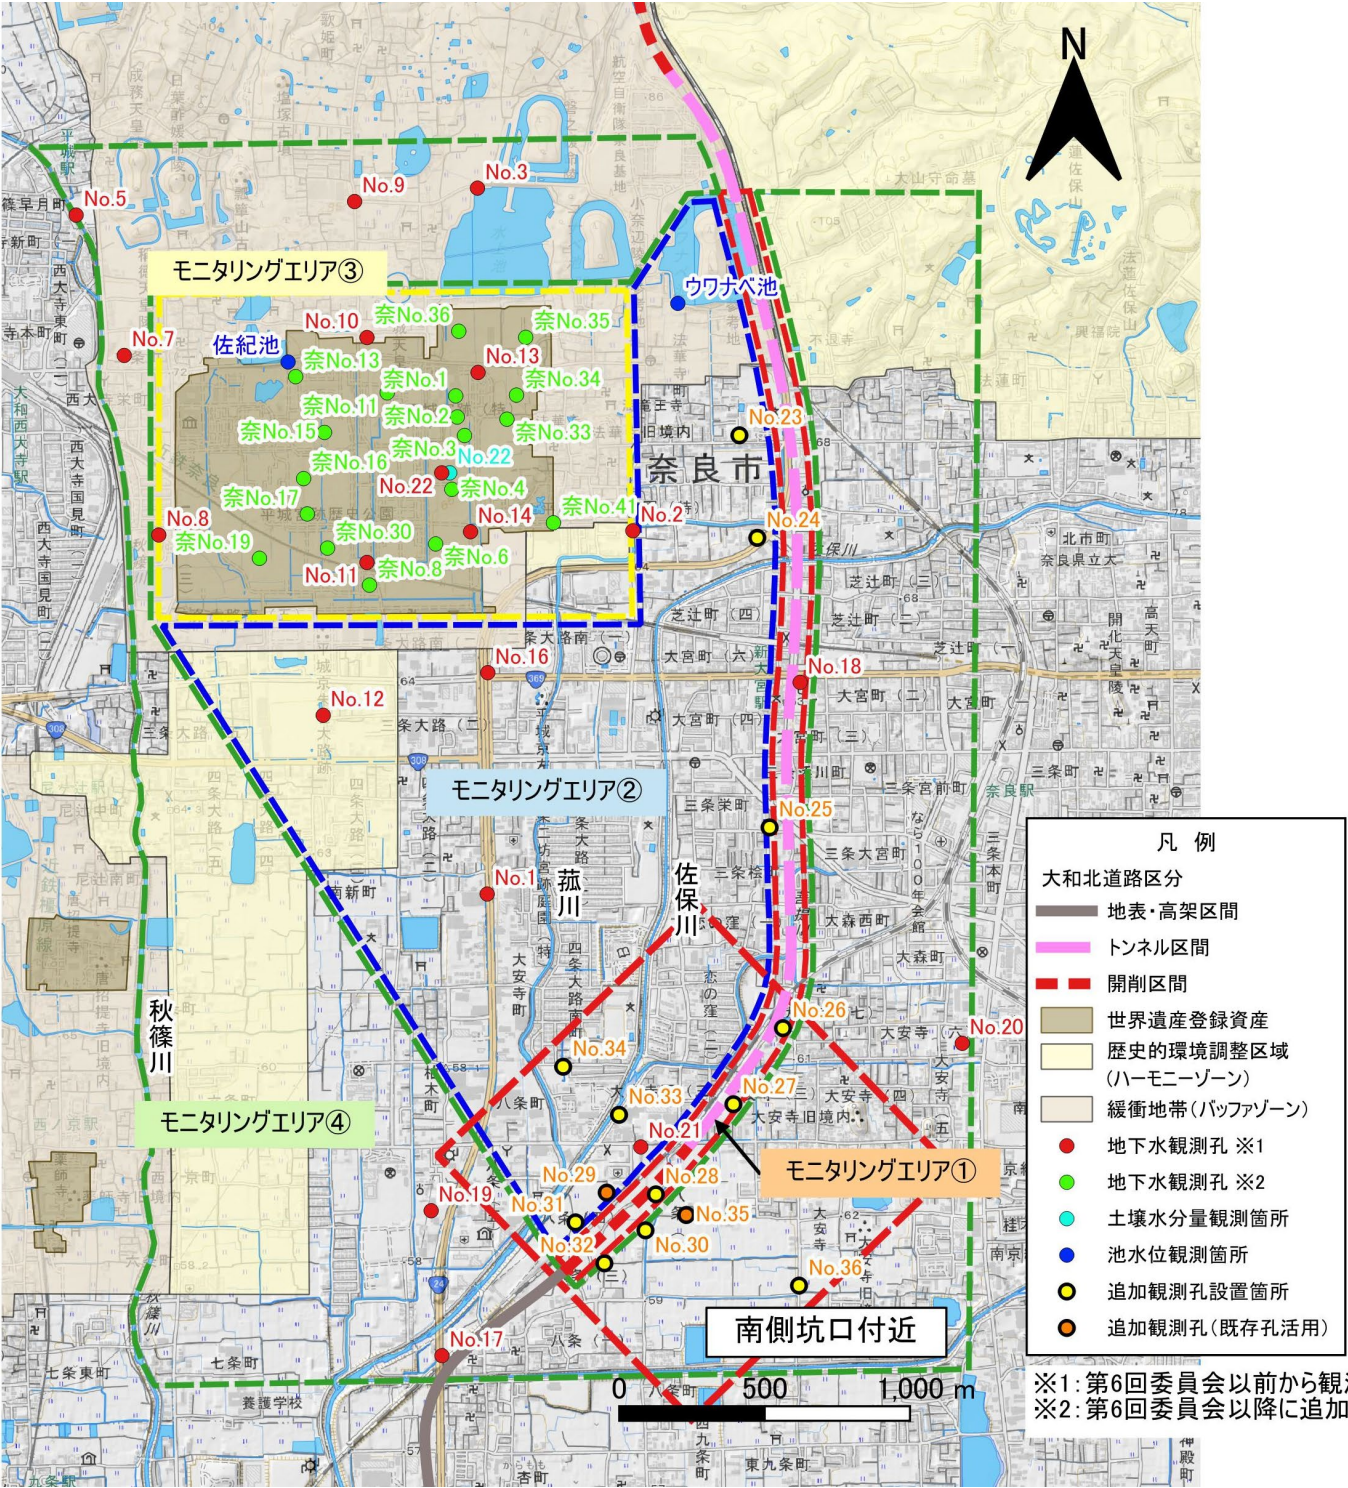
図－1 道路計画、地下水位観測位置、モニタリングエリア①～④

- 1) モニタリングエリア・位置
  - モニタリングエリアは、道路の建設による異常を早期発見すること、また、異常があった場合でも、保全対象区域である平城宮跡へ影響を及ぼさないよう、伝播状況も確認しながら、異常時対策を進めることを目的として設定する。

- 観測孔の設置間隔は、約500mを基本とする。 参考－2
  - モニタリングエリア①（トンネル上） → 既設観測孔を利用、3孔追加（R4.2から観測）
  - モニタリングエリア②、③、④ → 既設観測孔を利用
- 第1帯水層を構造物が通過する箇所は、観測孔をさらに密（約250m間隔等）に設置する。
  - モニタリングエリア①（南側坑口付近） → 既設観測孔を利用、~~1~~211孔追加（R4.2から観測）

| モニタリングエリア① | 工事区間近傍において工事による地下水への影響をモニタリングするエリア（南側坑口付近含む）（図－1 赤枠） |
| モニタリングエリア② | 工事による地下水への影響が工事区間近傍から平城宮跡に向かって及んでいないかモニタリングするエリア（図－1 青枠） |
| モニタリングエリア③ | 工事による地下水への影響が平城宮跡内に及んでいないかモニタリングするエリア（図－1 黄枠） |
| モニタリングエリア④ | ①～③のエリア以外で、工事による影響が及んでいないかモニタリングするエリア（図－1 緑枠） |

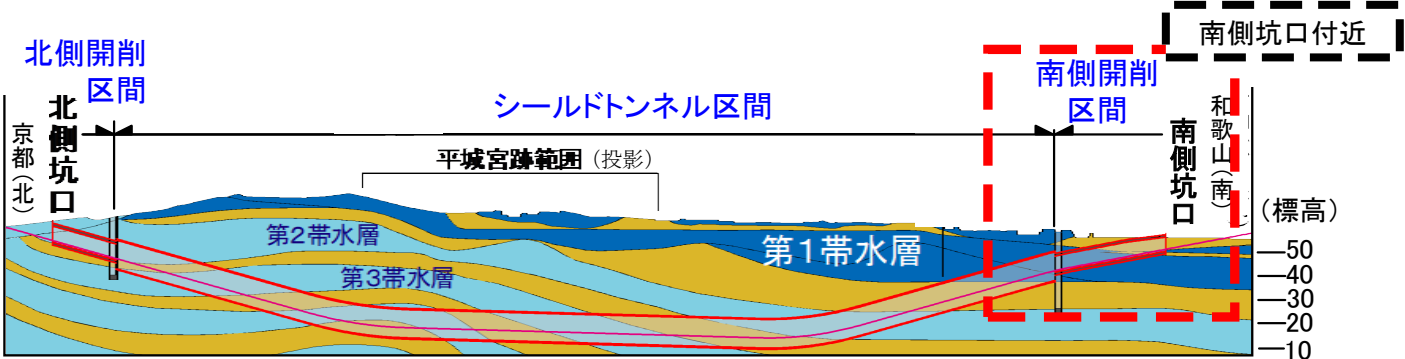
図－2 道路構造と地下水帯水層の関係

注) 北側開削区間は、第1帯水層を通過しないため対象外とした。また、トンネル部も含め現在観測している第2・3帯水層の水位は継続的に観測する。

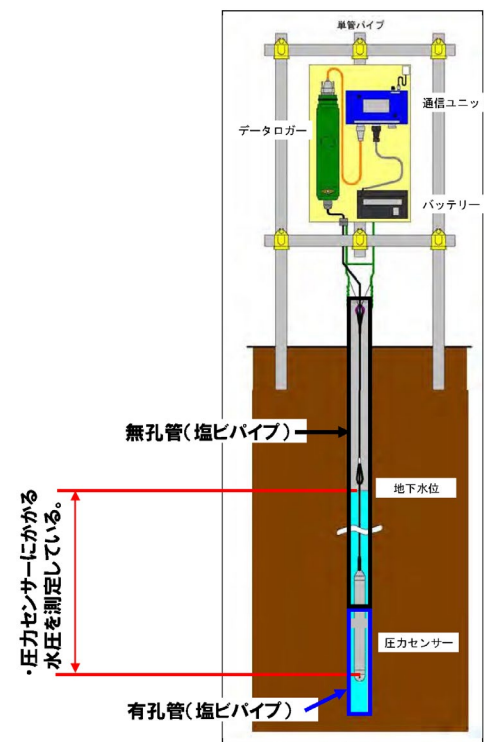
図-3 地下水位データ転送システム(案)

- ・モニタリングデータは毎月記録データを回収し、渇水期や工事進捗段階に応じて状況を確認する。
- ・管理基準とする観測孔のデータは、インターネットなどを利用した転送システムにより、収録データを常時事務所へ転送する。

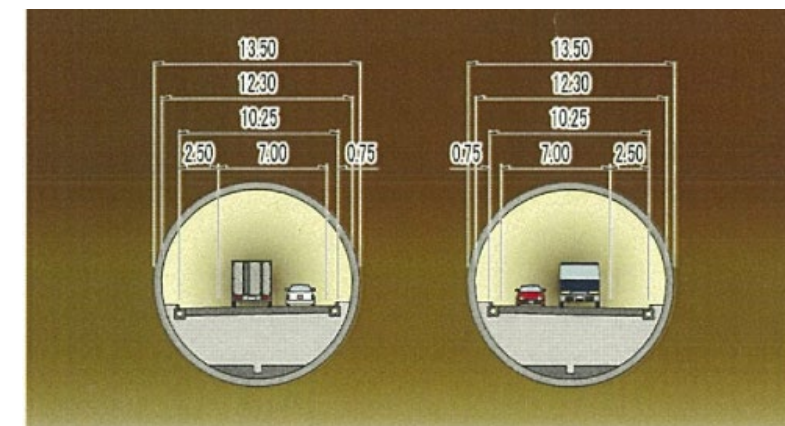
図-4 シールド工法

- ・シールド工法を採用し、開削区間は地下水流動保全工法を実施する。

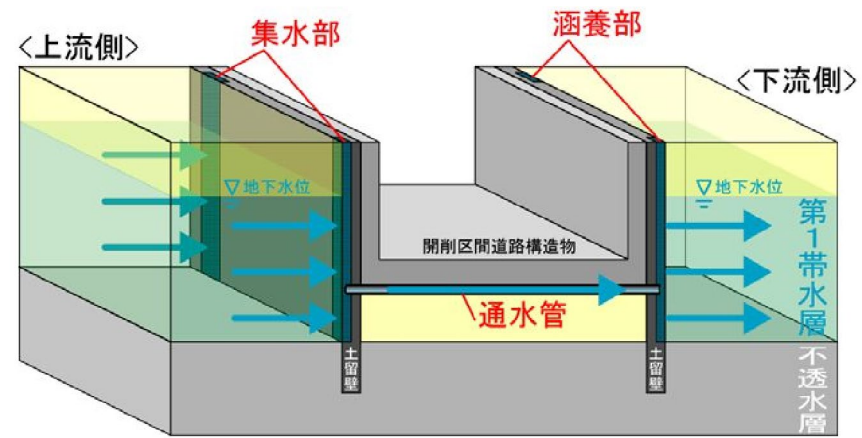
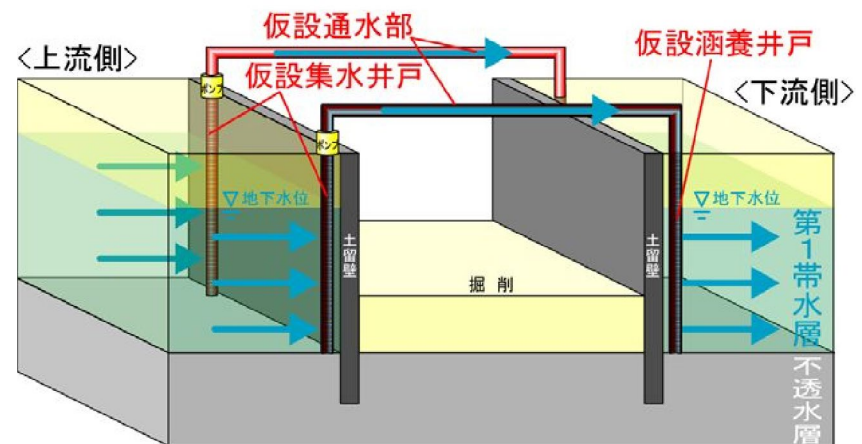
図－5 地下水流動保全工法

【地下水流動保全工法イメージ [完成時]】

【地下水流動保全工法イメージ [施工時]】

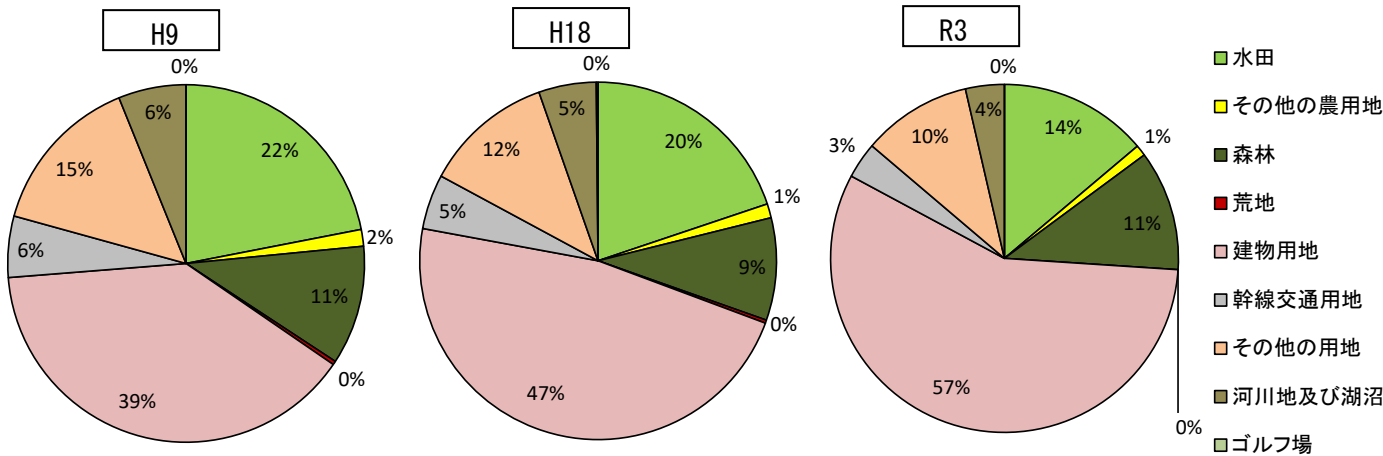
図－1 調査地周辺の土地利用の変化

- ・最近（平成26年令和3年）の調査地周辺（観測孔が分布する範囲）の土地利用形態は以下のとおりである。  
→建物用地：57％、水田14％、森林11％、その他の用地（平城宮跡等）：18％
- ・平成9年から令和3年の変化を見ると、水田等の割合が減少し、建物用地の割合が増加する傾向を示している。
- ・周辺土地利用はやや変化しているものの、平城宮跡内の地下水位は概ね横ばいの傾向を示している。

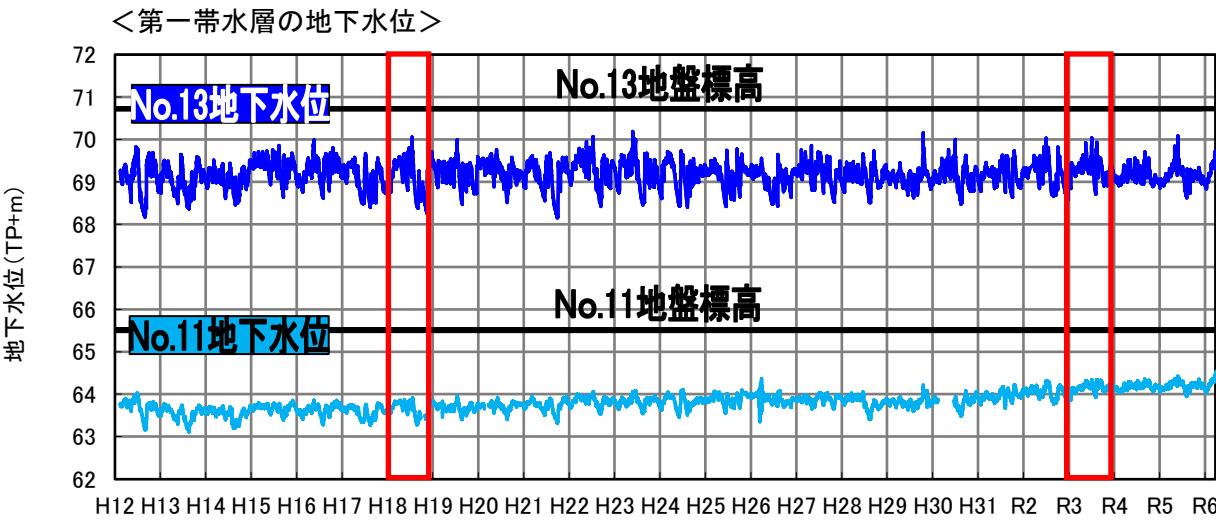
図－2 平城宮跡内の地下水位の変化

※No.11、No.13は、平城宮跡内の北と南に位置し、第1帯水層の地下水位を観測している水位観測孔である。~~また、地下水位は周辺水位観測孔と比較するとGL-1.5m程度と低くなっている。~~

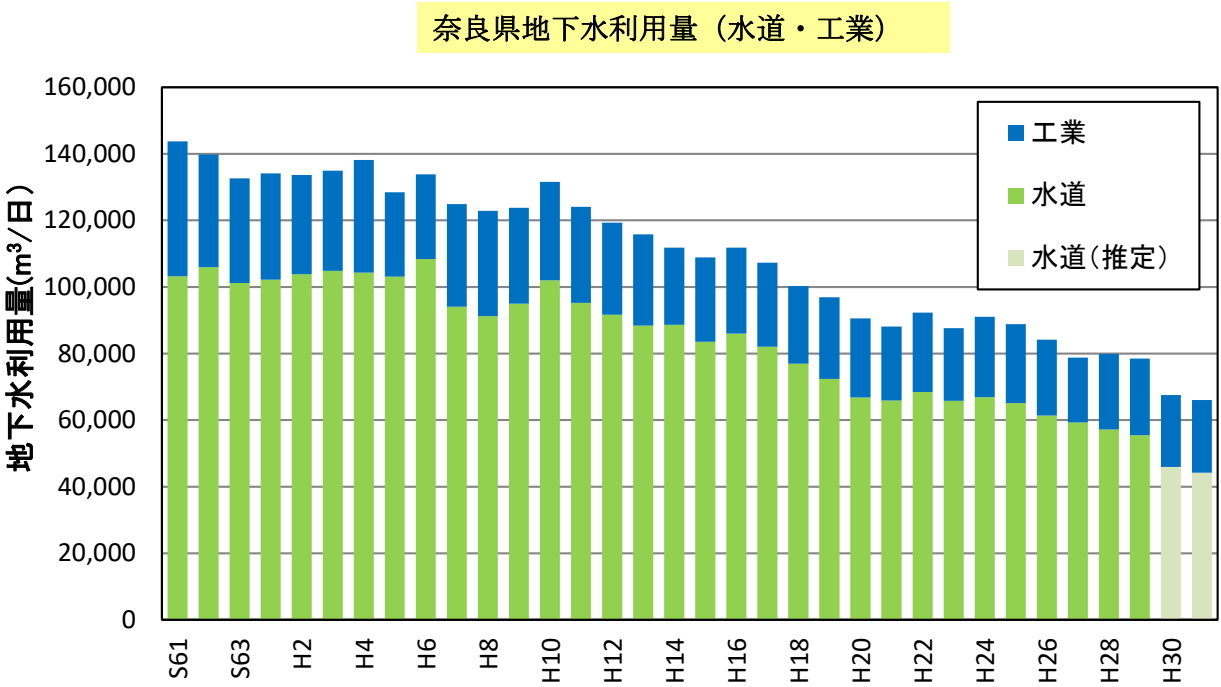
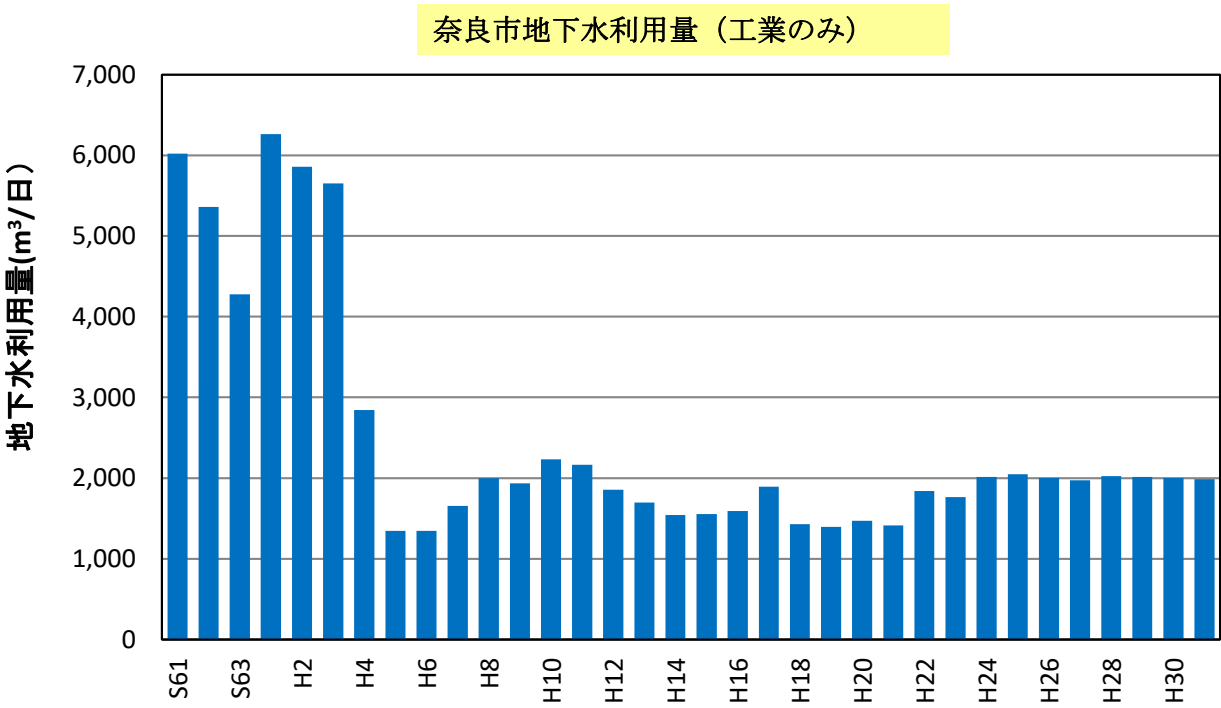
図－5 調査地周辺の地下水利用量の推移

- ・奈良県では各種用途の井戸が多数分布し、地下水の利用が進んでいる。統計資料の整備されている水道・工業の利用量は経年的に減少傾向を示している。

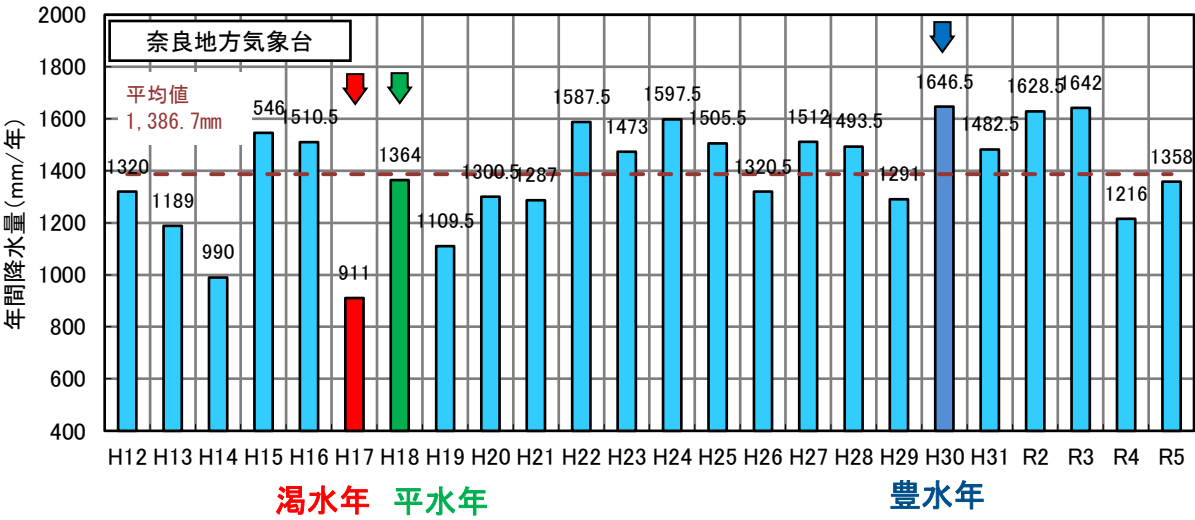
図－6 年間降水量の推移

- ・地下水位観測期間（平成12年～令和4・5年）の年間降水量の水位は以下のとおりである。

→ 渇水年（平成17年）：911mm、 平水年（平成18年）：1,364mm、

豊水年（平成30年）：1,646.5mm

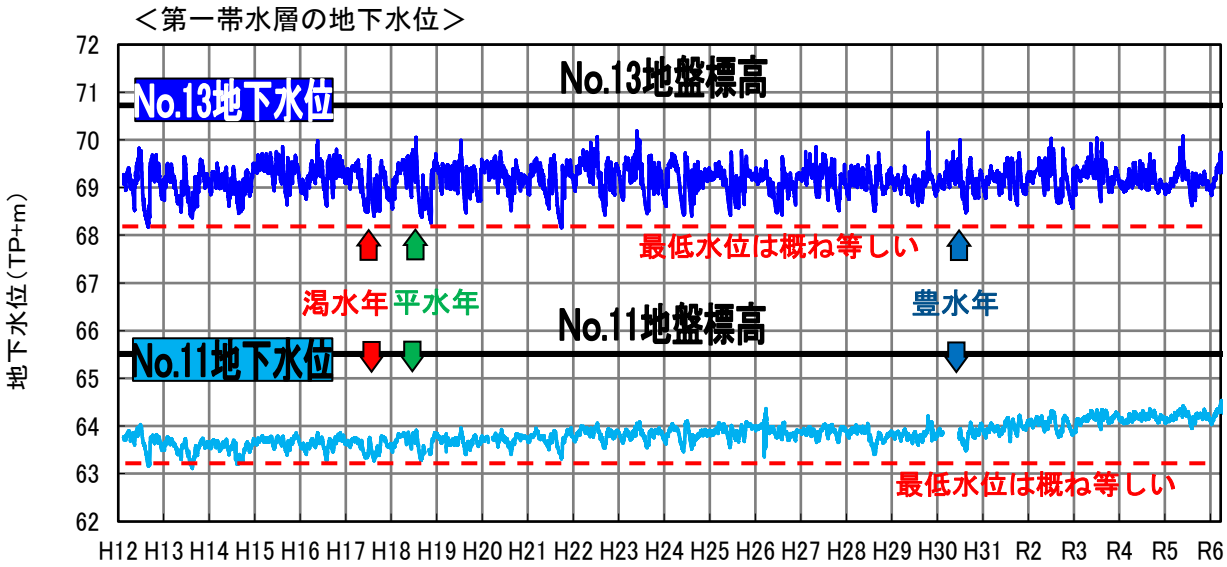
図－7 地下水位変動の対比（観測孔No.11・13 平城宮跡内）

- ・地下水位の変動及び最低水位の状況に顕著な差異は見られない。

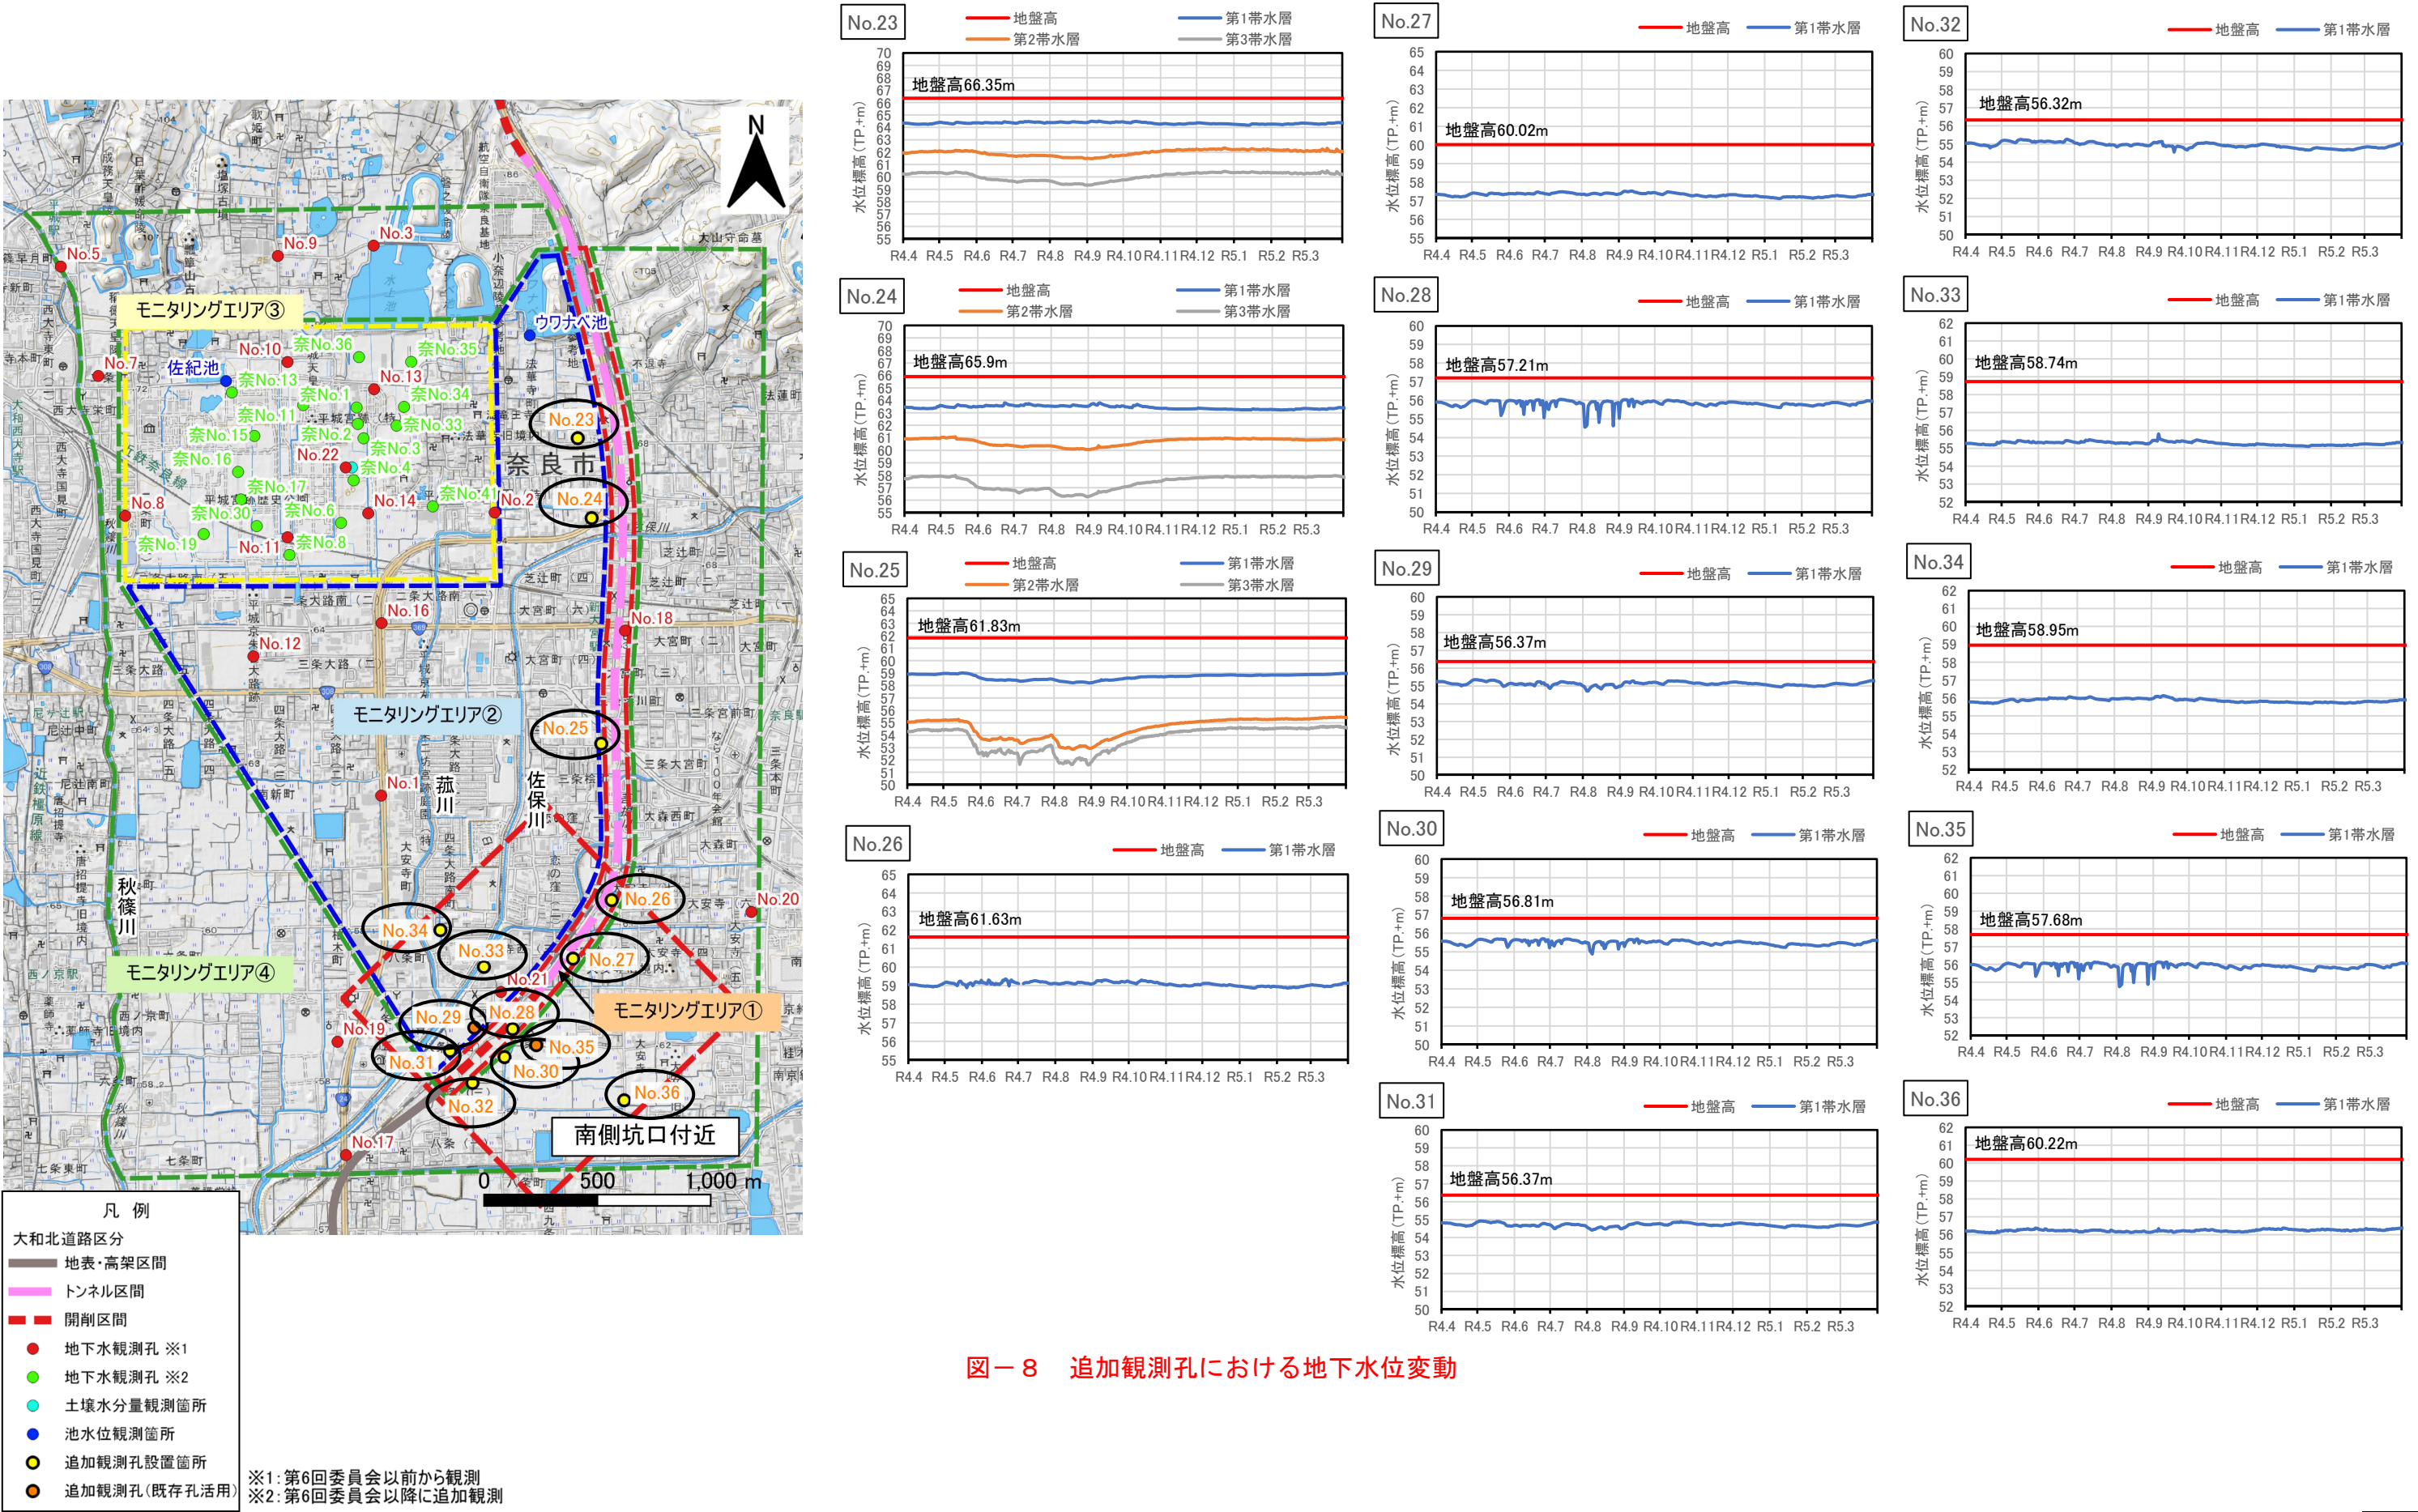
・トンネルルートおよび南側坑口付近の12箇所において追加観測孔を設置し、令和4年2月から観測を開始した。一部既存観測孔も活用しながら新たに14箇所の観測地点を観測体制に追加した。

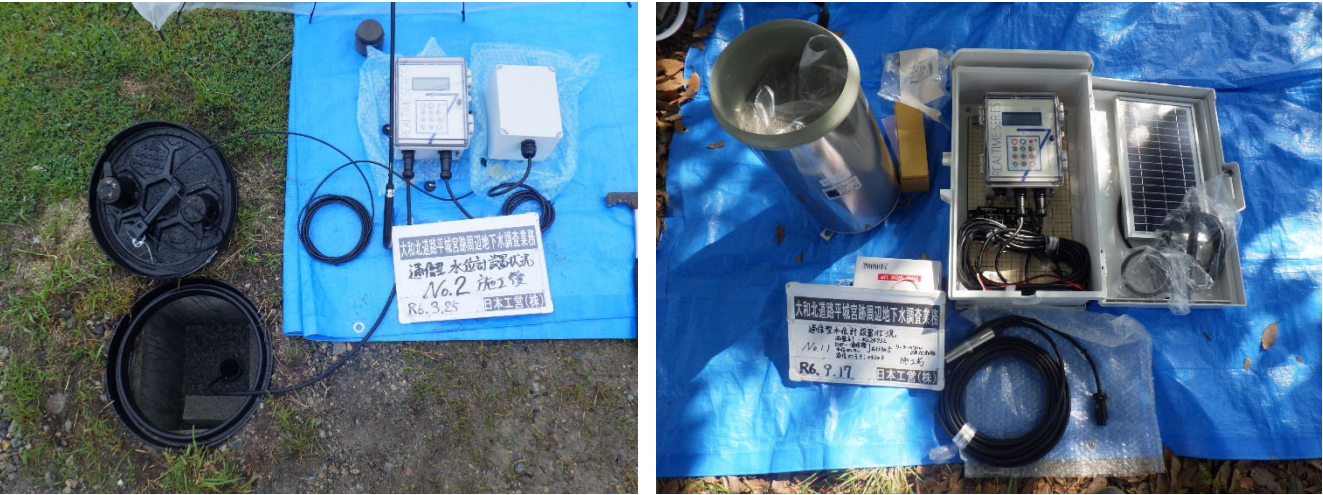
写真—1 設置機材一式（左：マンホールタイプ 右：平城宮内地上立上げタイプ）

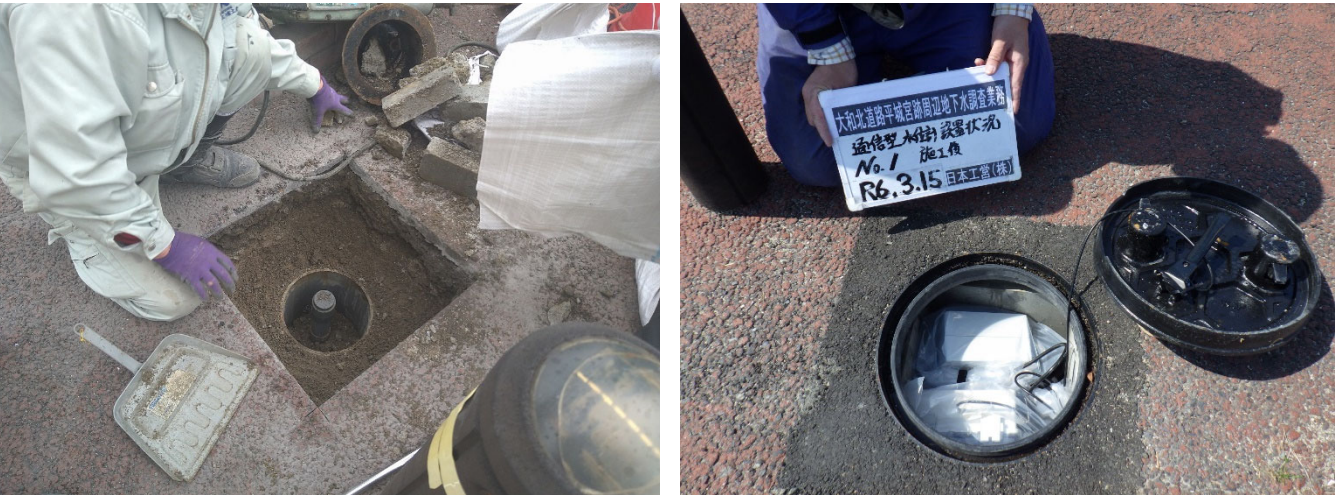
写真—2 通信型水位計（マンホールタイプ）設置状況（左：施工中、右：施工後）

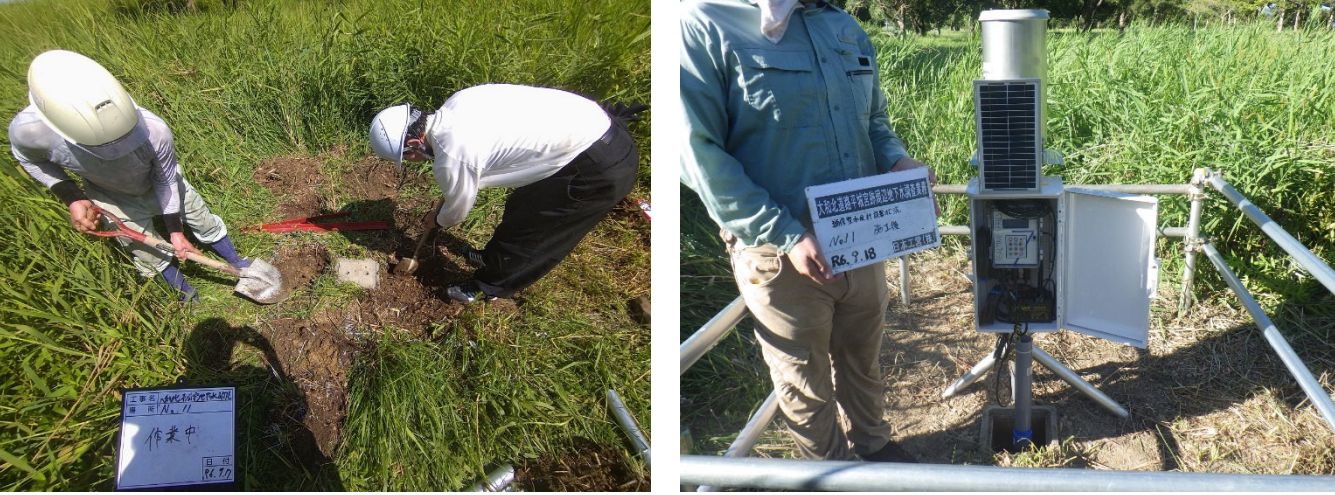
写真—3 通信型水位計（地上立上げタイプ）設置状況（左：施工中、右：施工後）

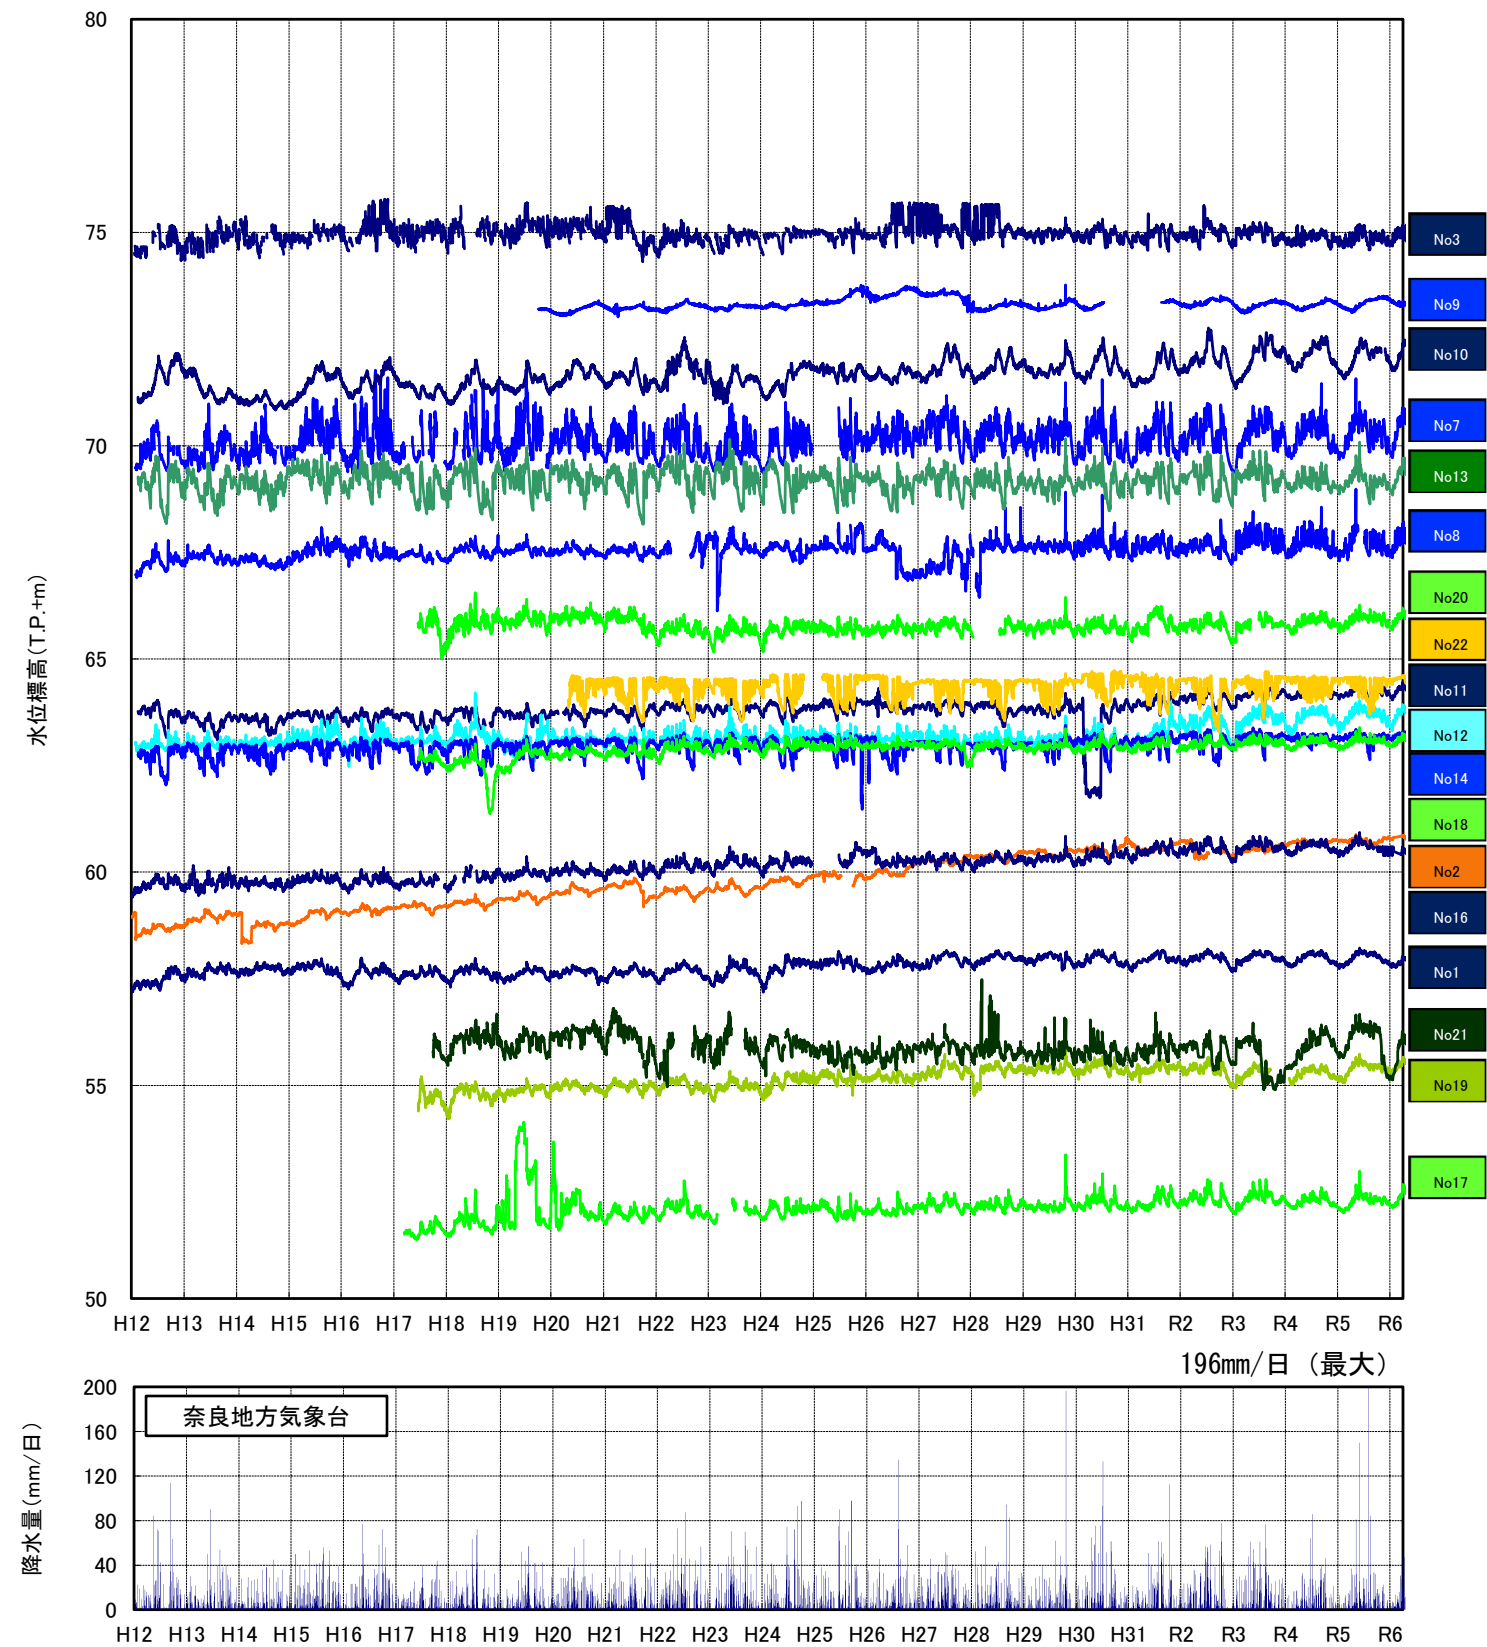
図－1 1 地下水位変動観測結果（第1帯水層）

- ・地下水位の経年傾向は、概ね横ばいもしくは上昇傾向であり、一定レベルで安定的な水位を示している。

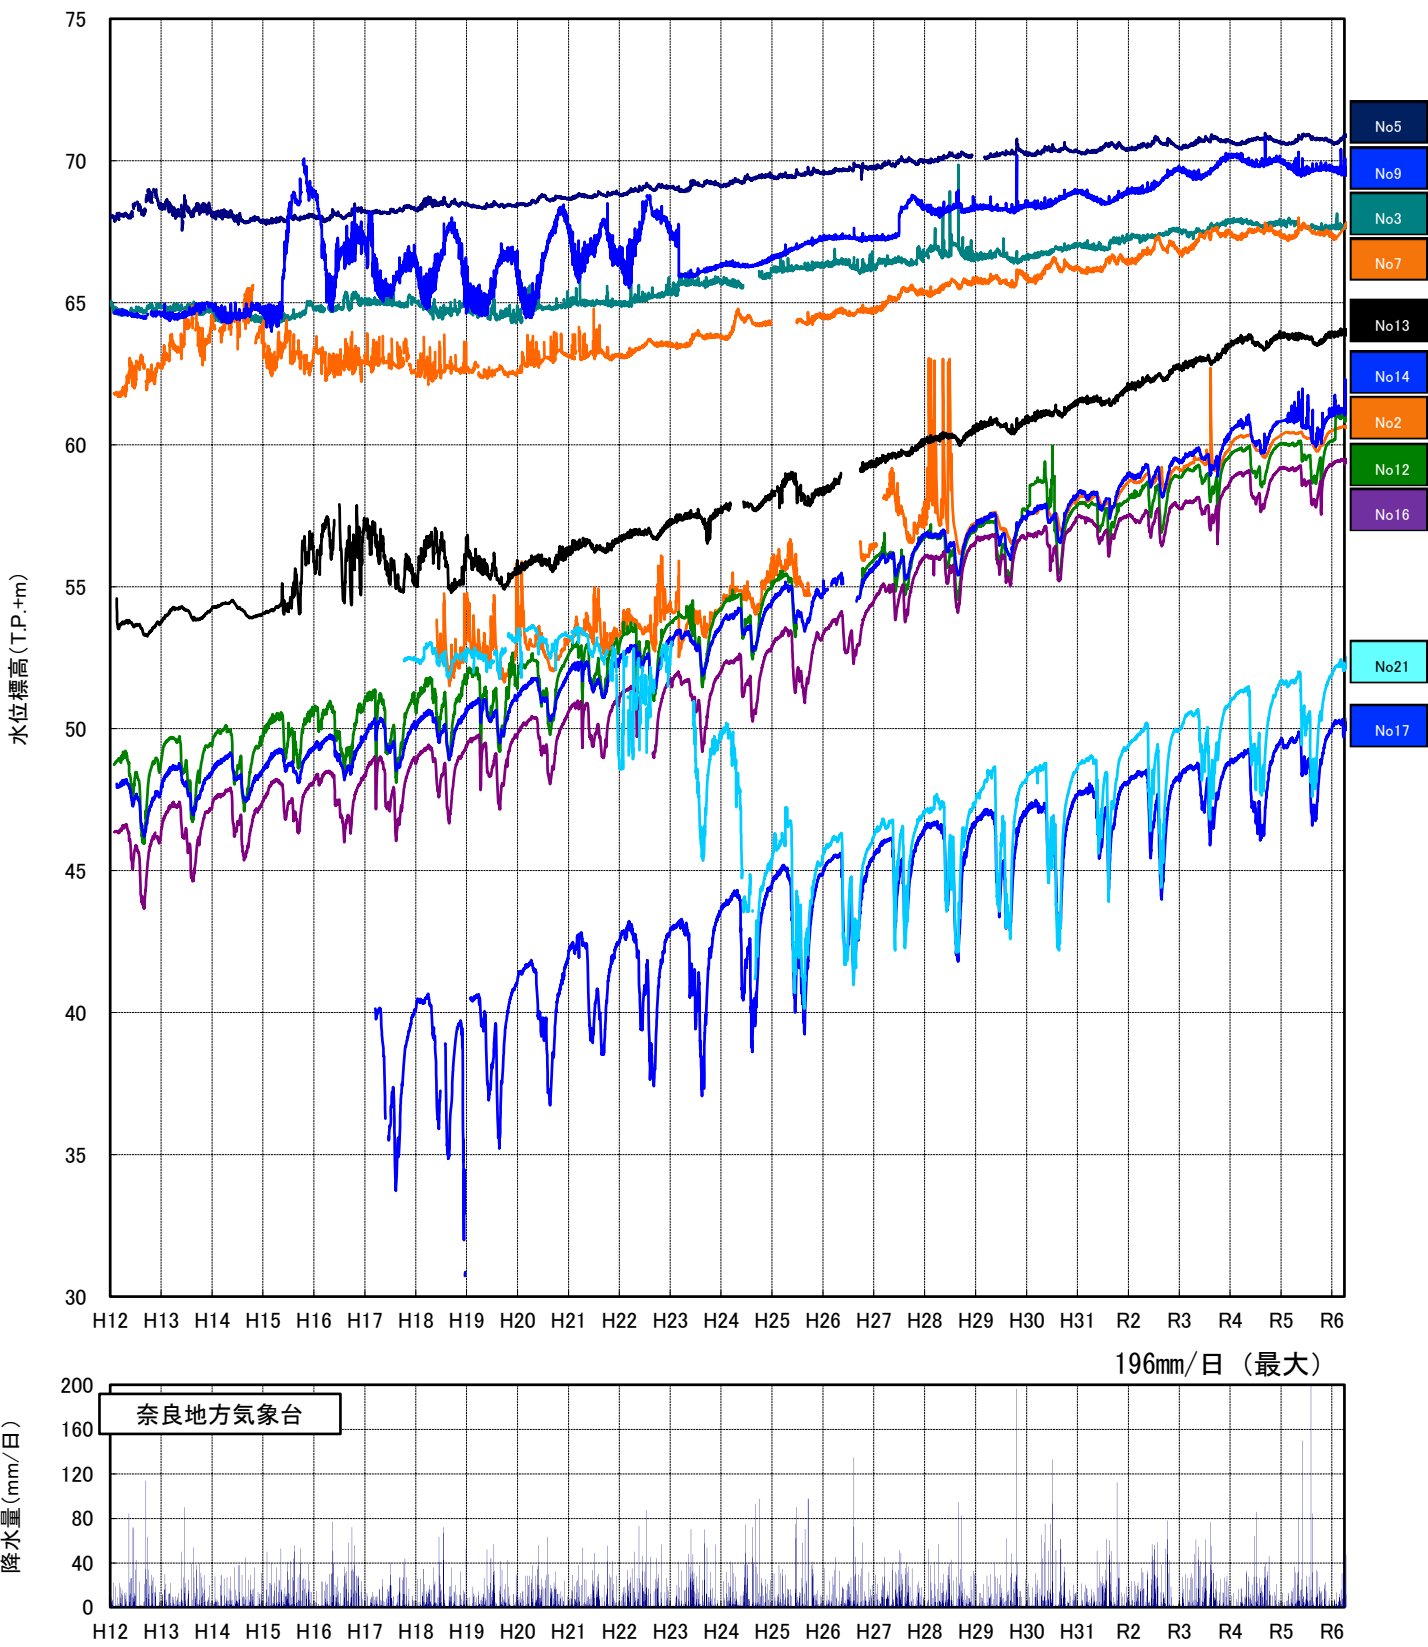
図－1 2 地下水位変動観測結果（第2帯水層）

- ・地下水位の経年傾向は、多くの観測孔で上昇傾向を示している。

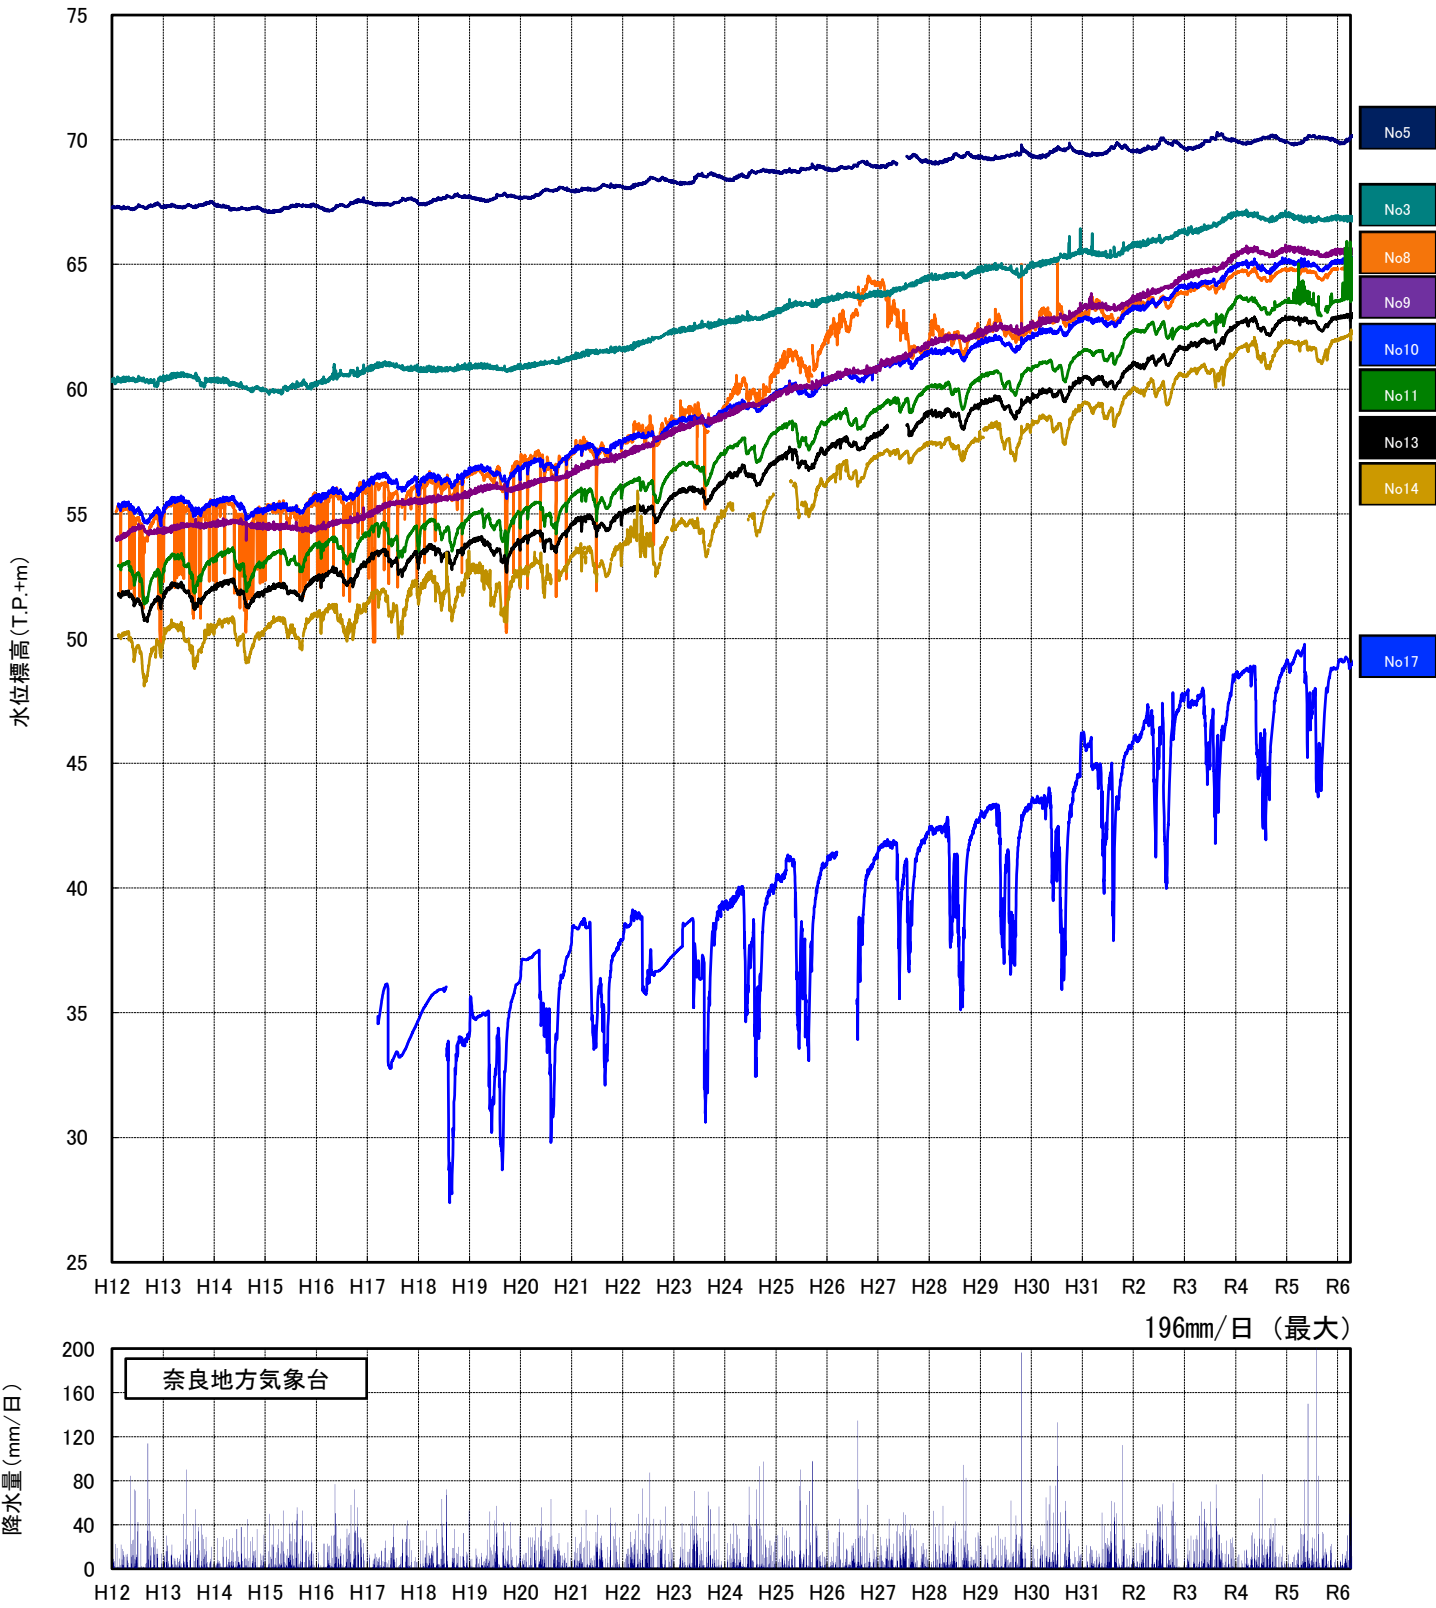
図－13 地下水位変動観測結果（第3帯水層）

- ・地下水位の経年傾向は、多くの観測孔で上昇傾向を示している。
