大和北道路  
地下水モニタリングシステムとリスク低減計画

令和7年2月

大和北道路 地下水モニタリング検討委員会

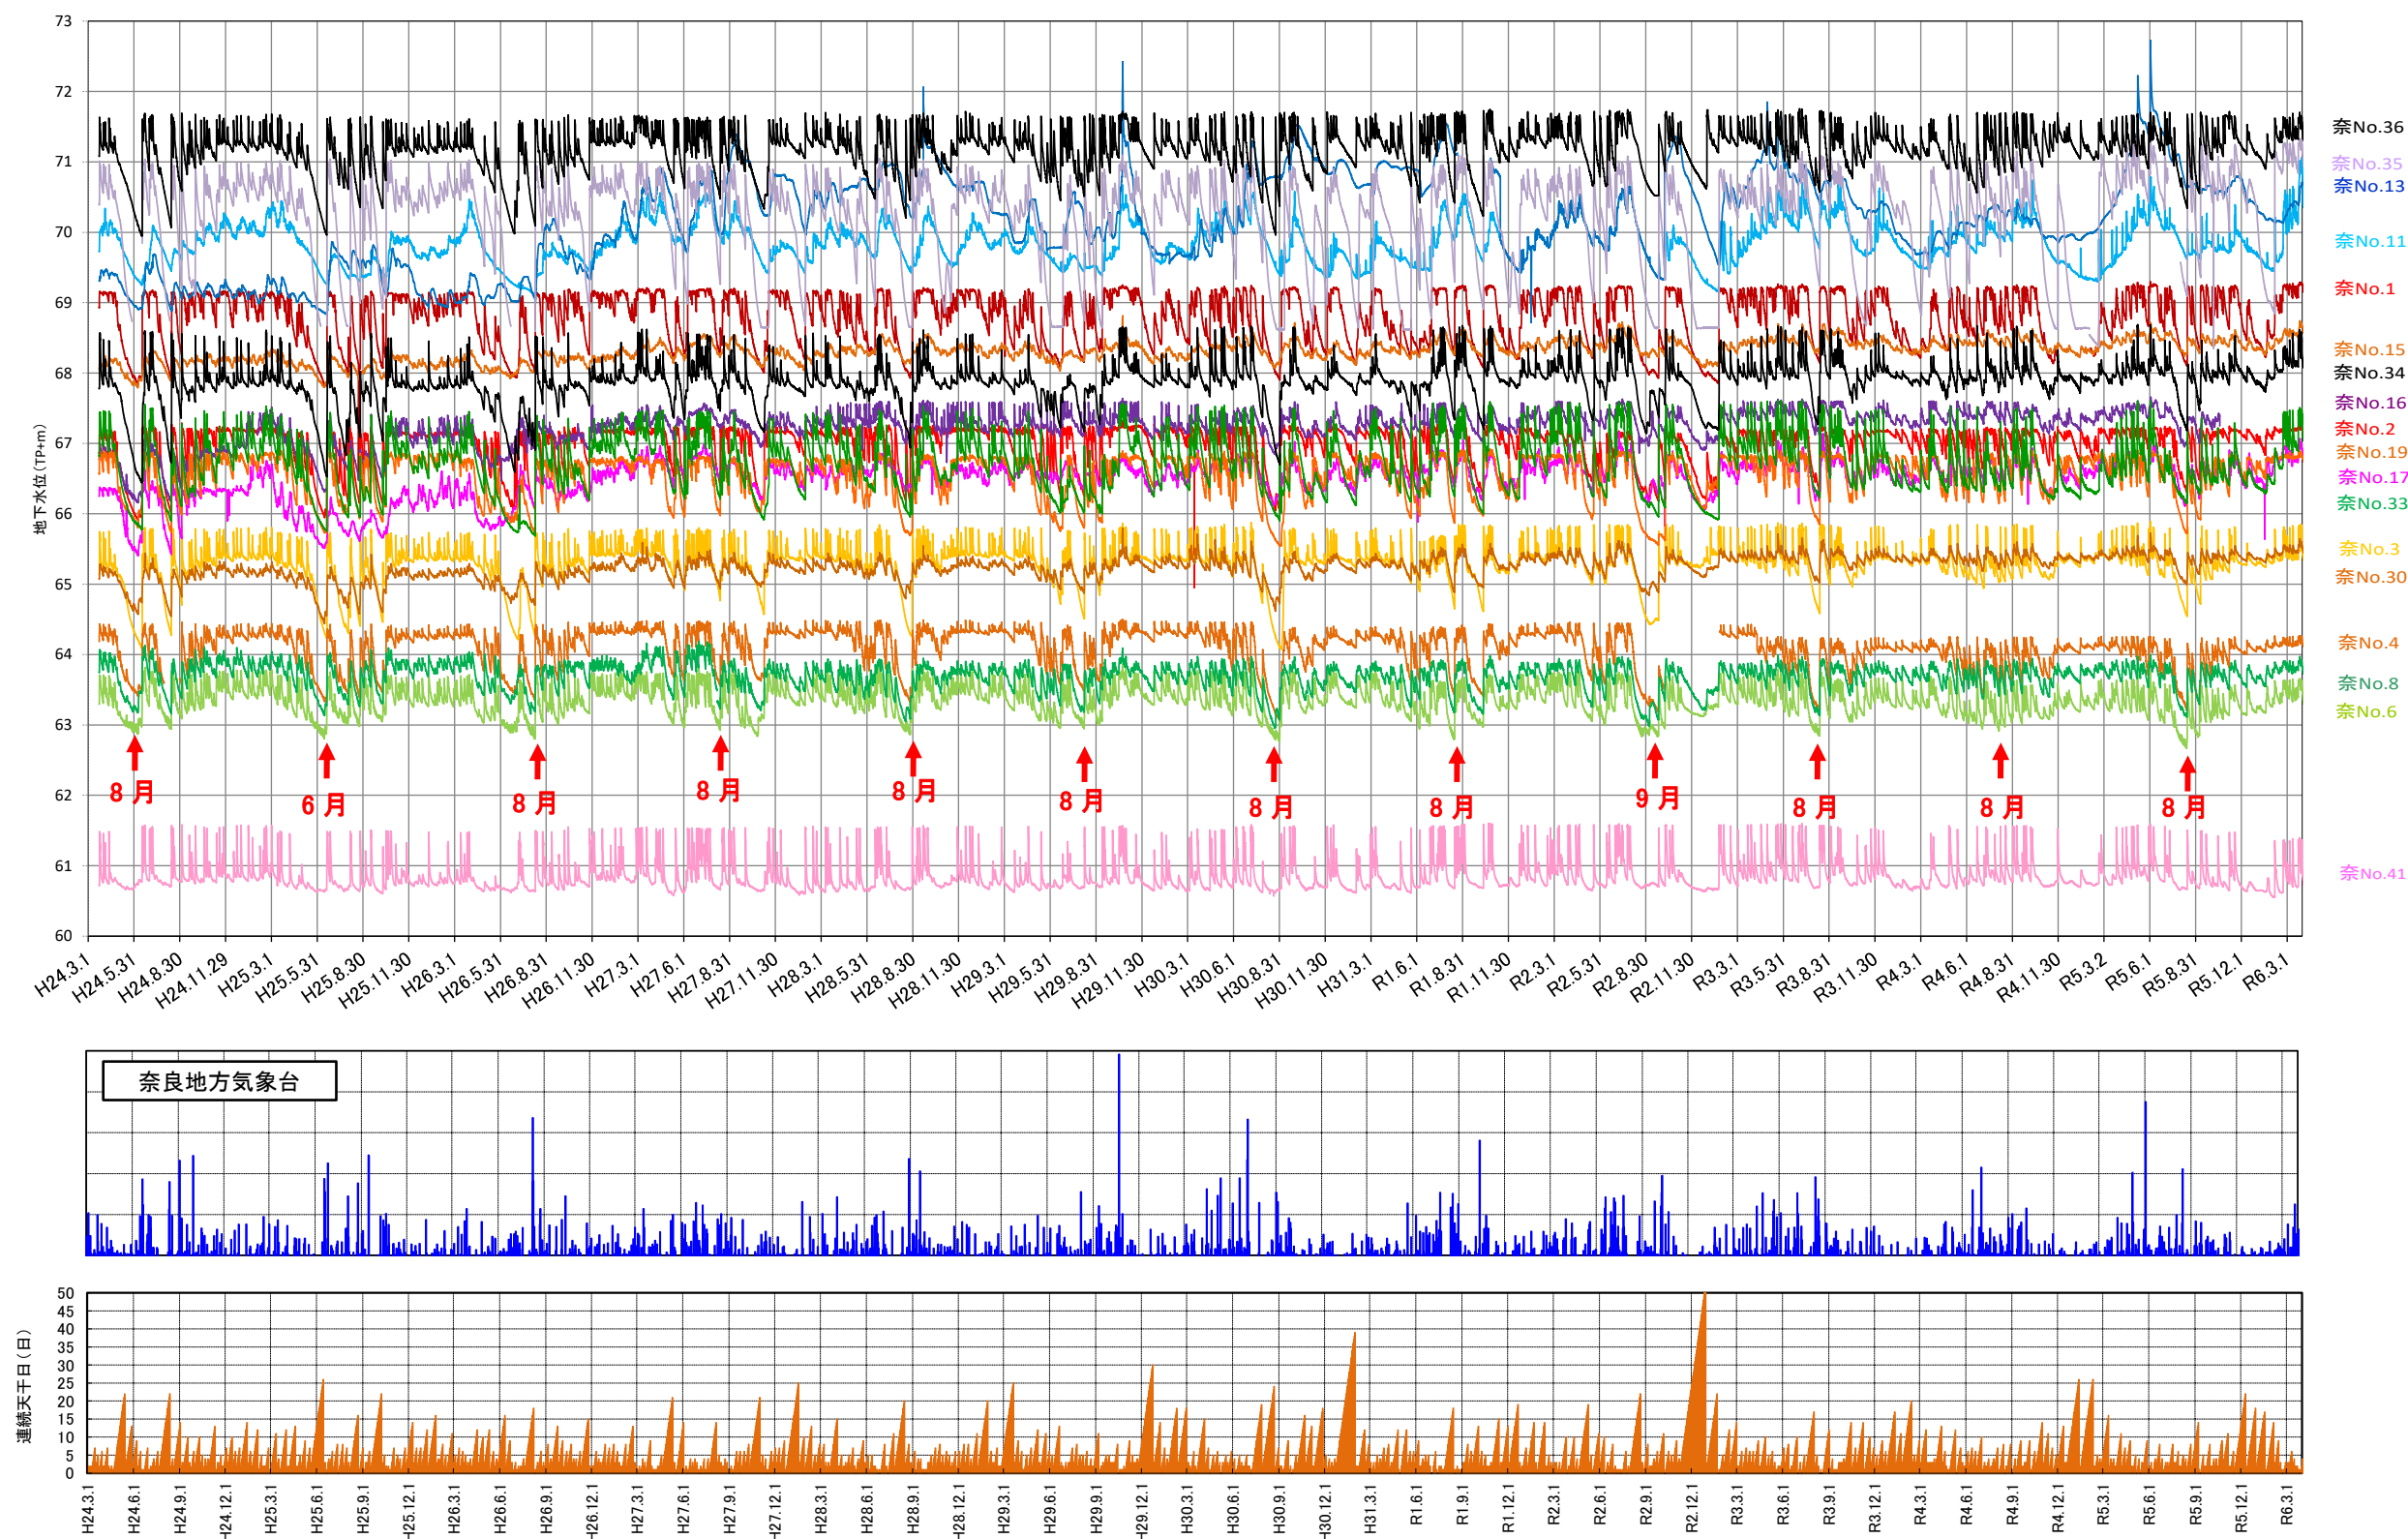
図－14 平城宮跡内の地下水位変動観測結果（第1帯水層）

- ・奈良文化財研究所の観測孔について、平成24年3月から定期観測を開始している。
- ・地下水位の経年傾向は概ね横ばい傾向であり、一定レベルで安定的な水位を示している。
- ・短期的な降雨に応答した水位変動が確認され、低水・渇水状況における年間の最低水位（図中：↑）は、概ね6月、8月、9月に記録されている。

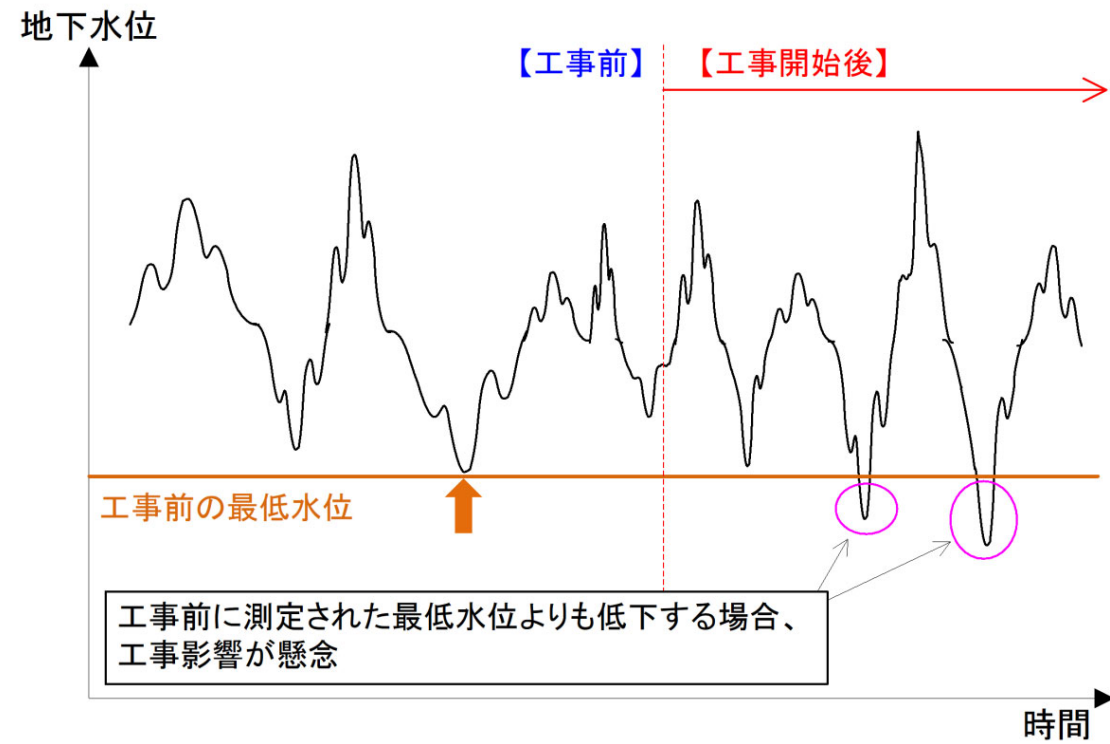
図－15 管理基準Aの基本的な考え方

- ・工事前に測定された最低水位

- ・全観測期間の地下水位観測結果より、最低水位を抽出して管理基準値に設定

- ・工事開始後の地下水位が管理基準値（最低水位）より低下する場合は工事による影響が懸念される

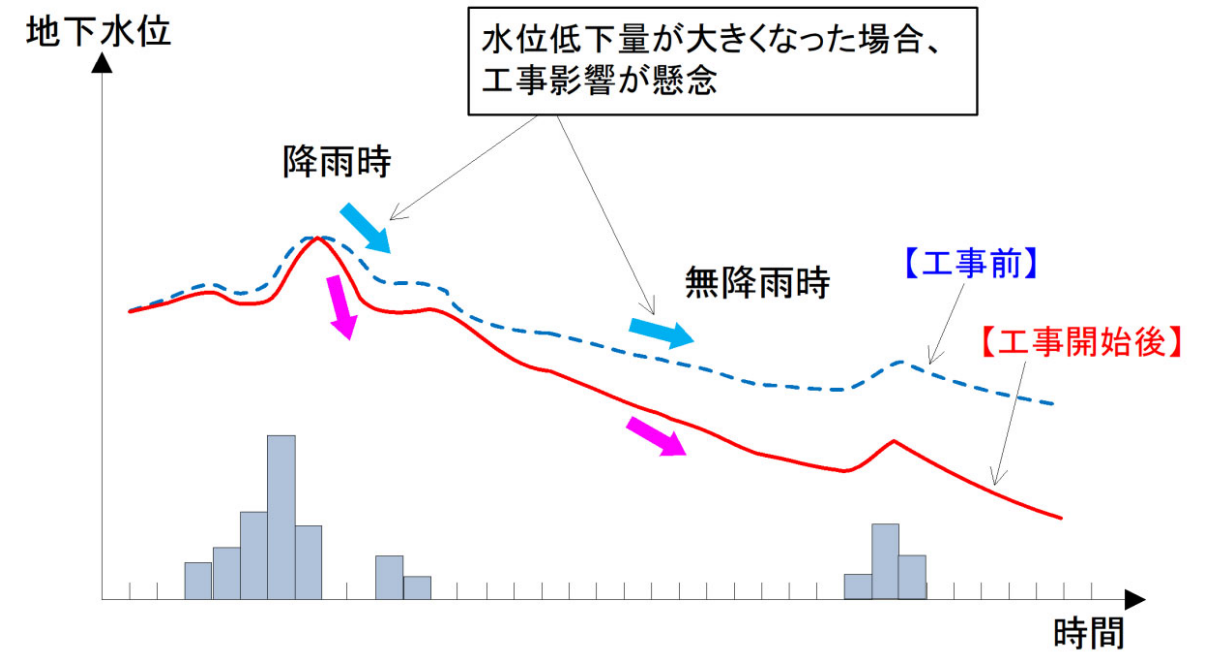
図－16 管理基準Bの基本的な考え方

- ・工事前の測定された最大水位低下量

- ・降雨による水位上昇後、1日あたりの水位低下量と降雨後の経過日数の関係を整理
- ・降雨後の経過日数ごとの最大水位低下量を抽出して近似曲線を作成
- ・管理基準線から降雨後経過日数（連続干天日数[5mm/日未満]）ごとに管理基準値を設定

- ・工事開始後の1日あたりの水位低下量が管理基準値を3日以上連続で超過する場合は工事影響が懸念される

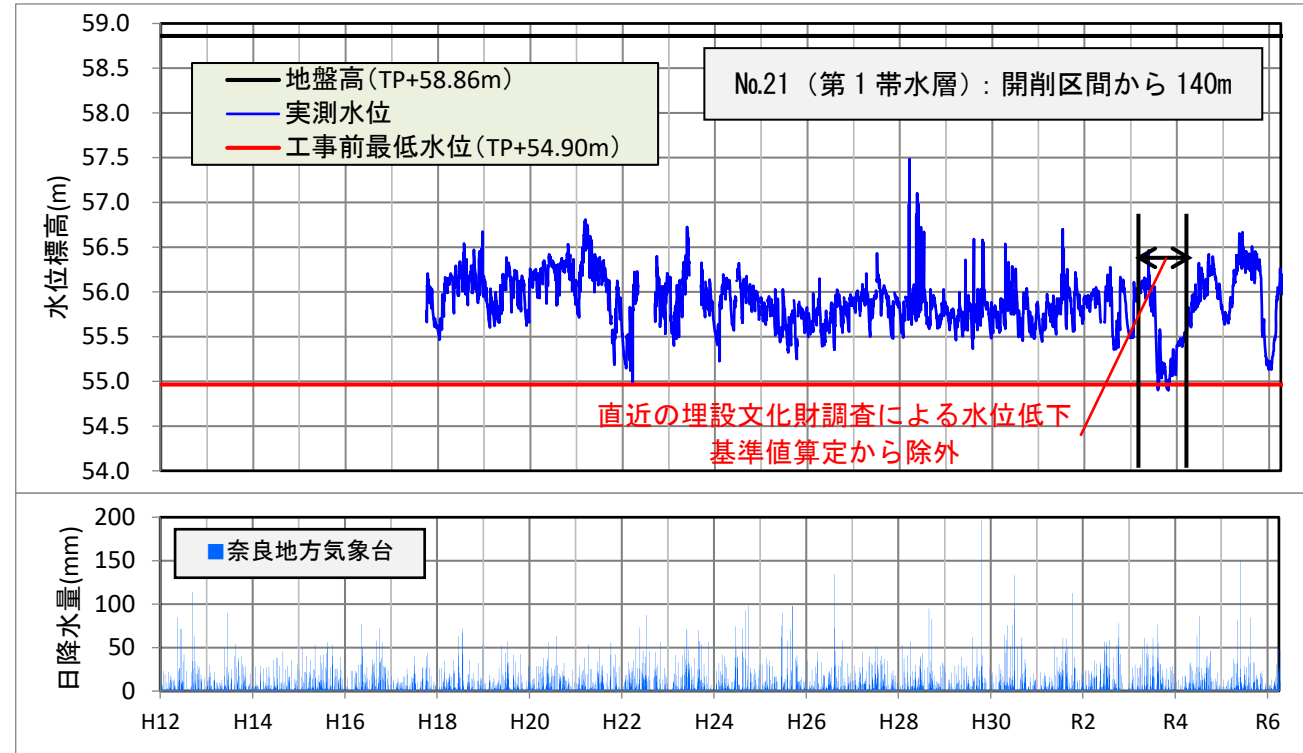
図-18 管理基準値Aの仮設定（観測孔No.21）

- ・工事前最低水位TP+54.97m（地盤高TP+58.86m）  
（H17～R4R6観測データ）

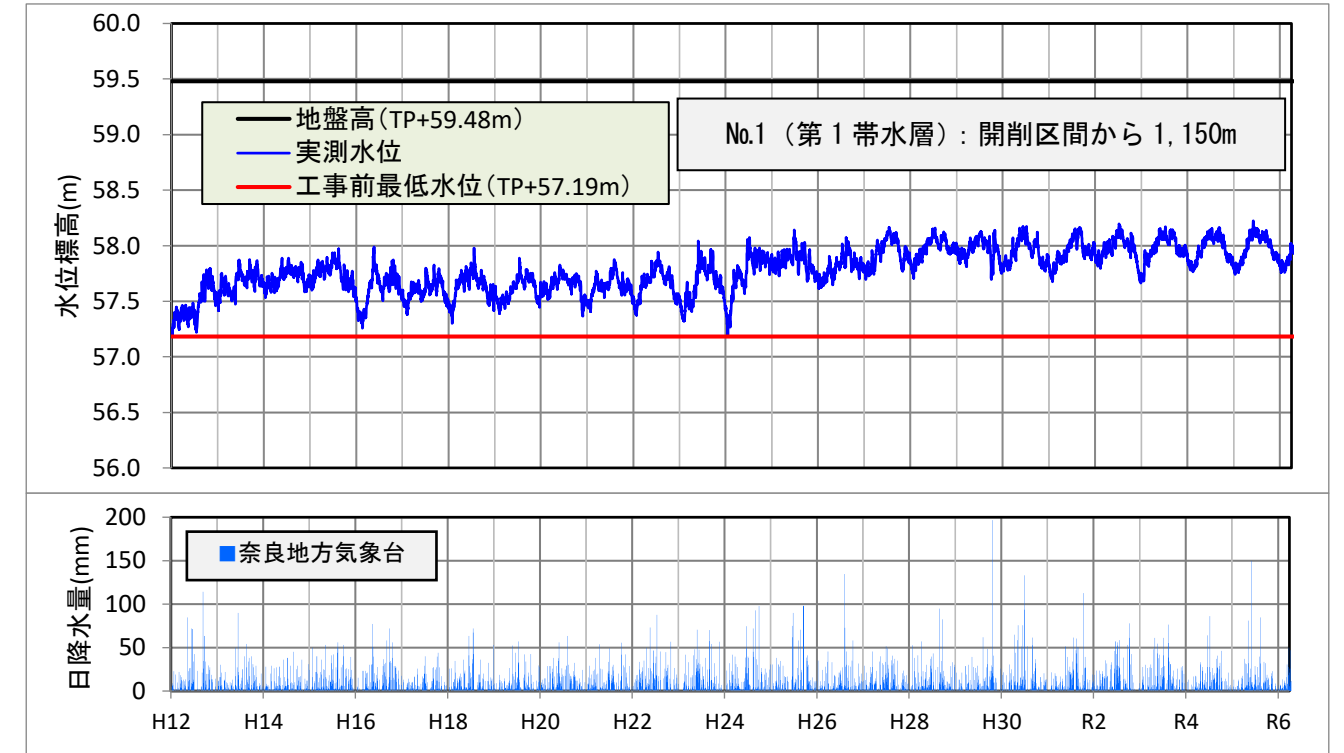
図-20 管理基準値Aの仮設定（観測孔No.1）

- ・工事前最低水位TP+57.19m（地盤高TP+59.48m）  
（H12～R4R6観測データ）

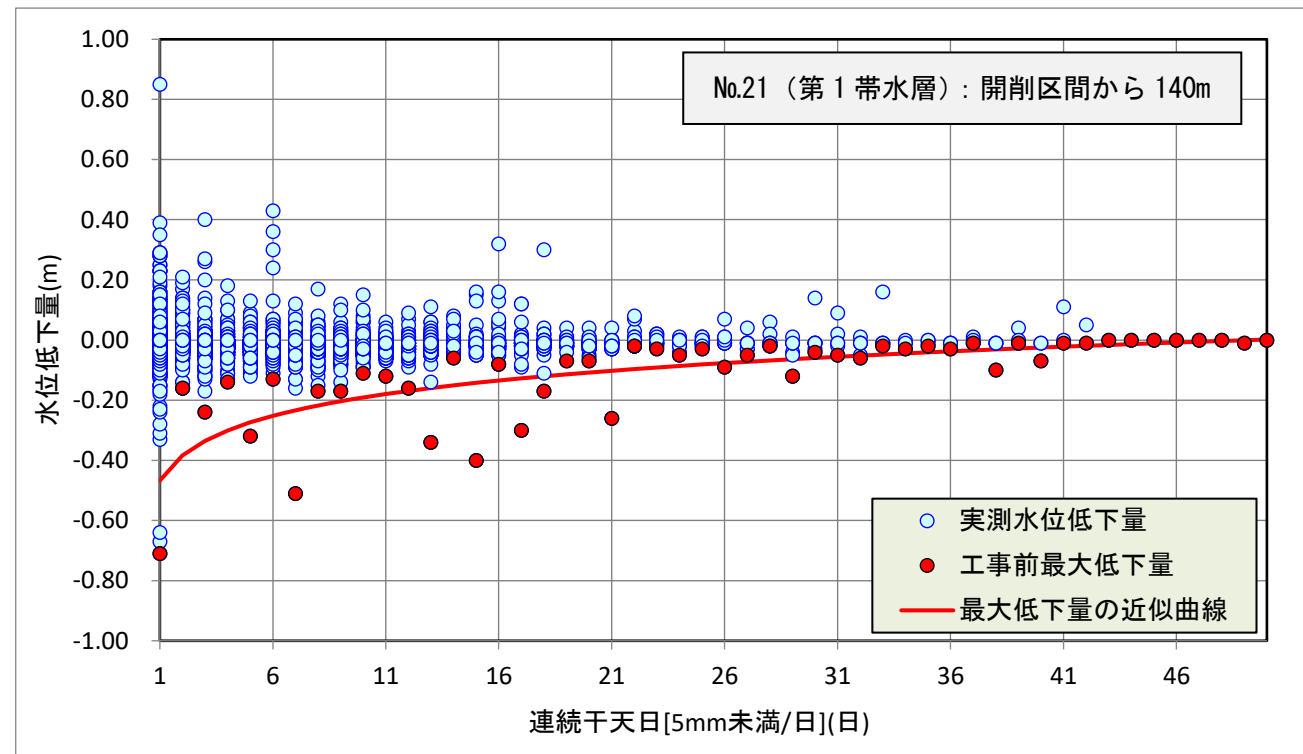
図-19 管理基準値Bの仮設定（観測孔No.21）

- ・最大低下量の近似曲線（H17～R4R6観測データ）

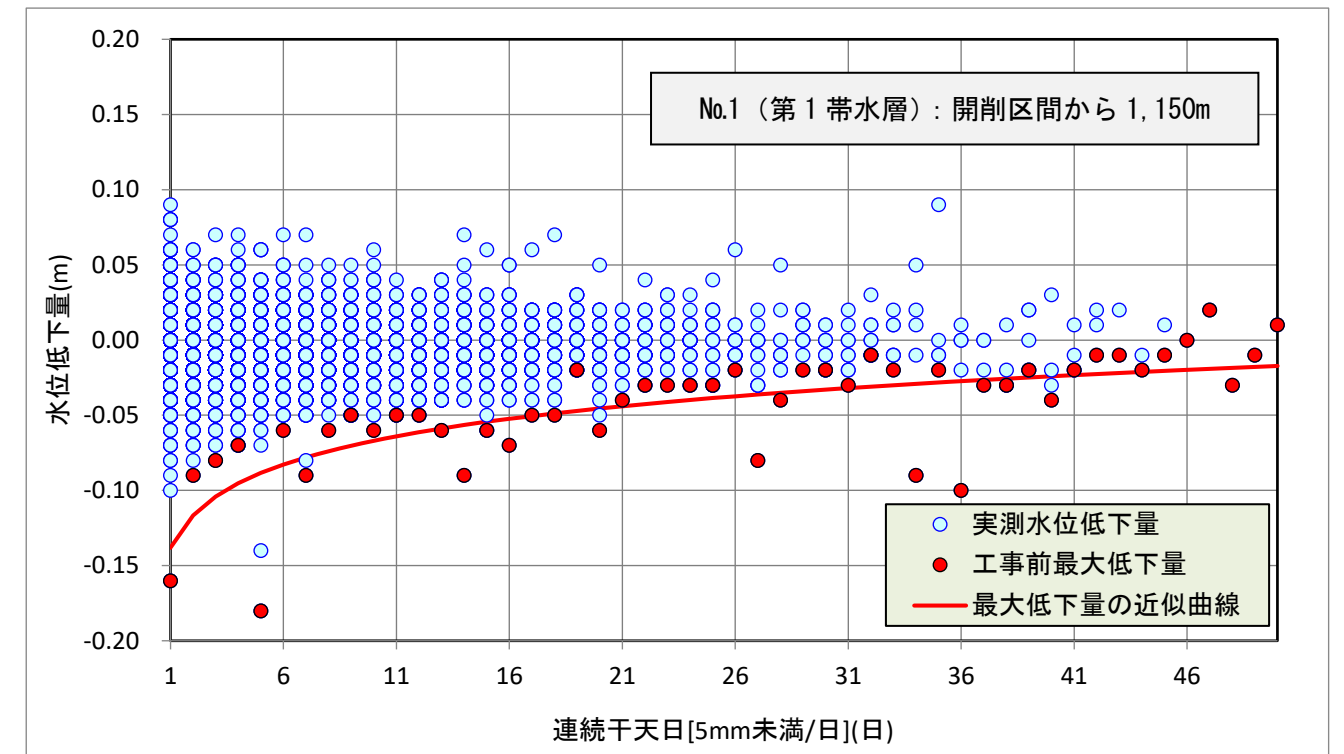
図-21 管理基準値Bの仮設定（観測孔No.1）

- ・最大低下量の近似曲線（H12～R4R6観測データ）

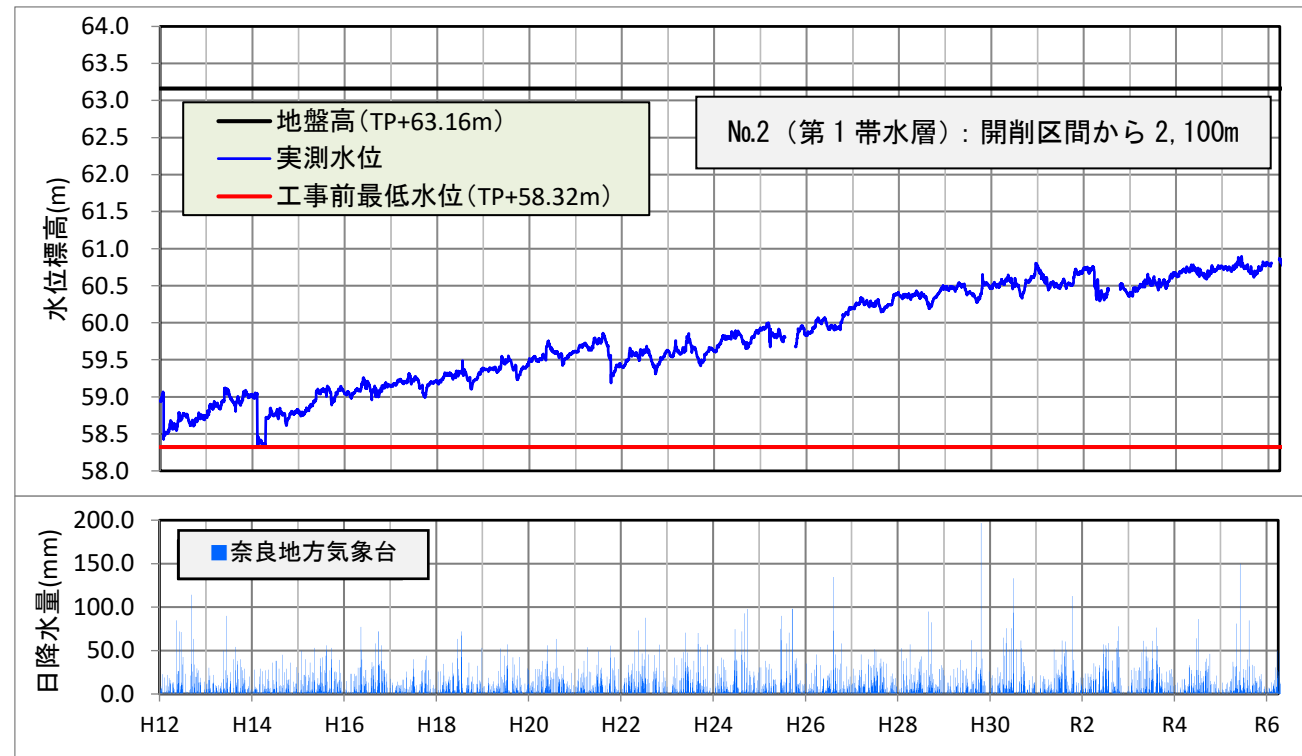
図-22 管理基準値Aの仮設定（観測孔No.2）

- ・工事前最低水位TP+58.32m（地盤高TP+63.16m）  
（H12～R4R6観測データ）

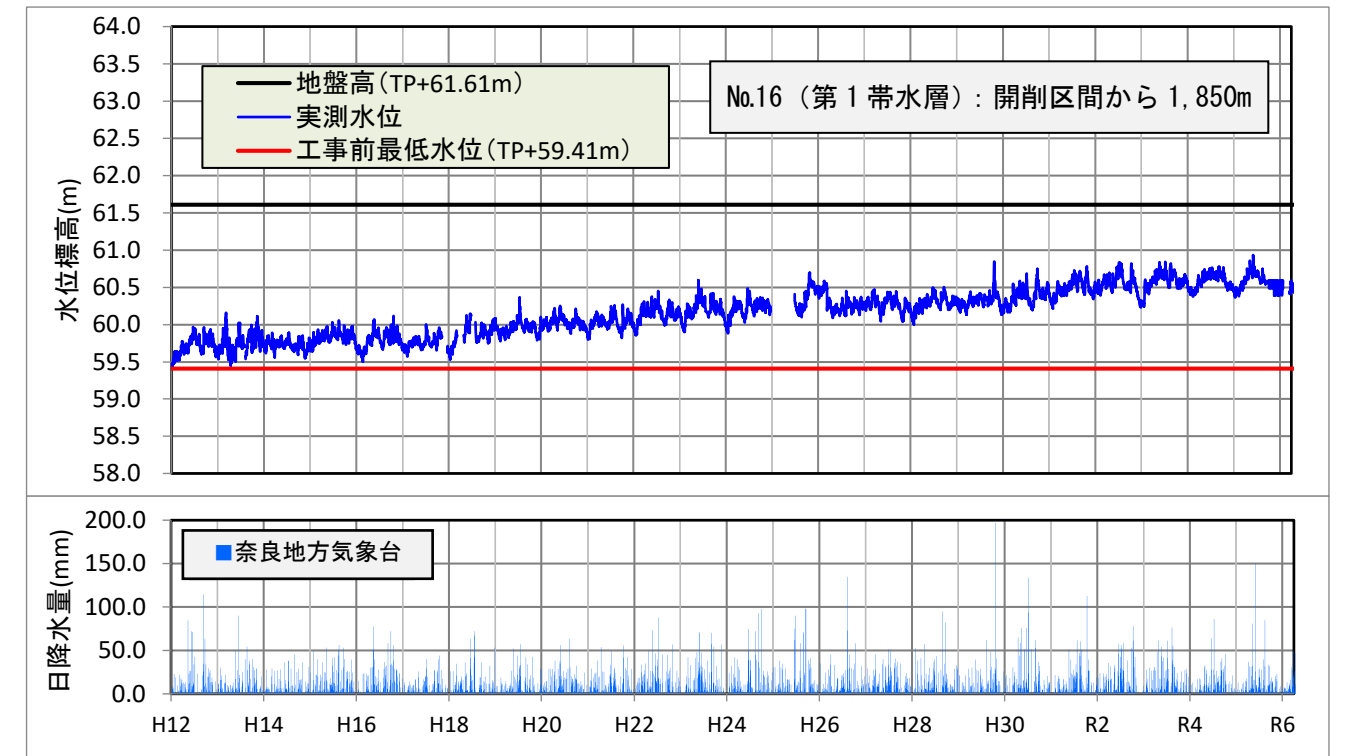
図-24 管理基準値Aの仮設定（観測孔No.16）

- ・工事前最低水位TP+59.41m（地盤高TP+61.61m）  
（H12～R4R6観測データ）

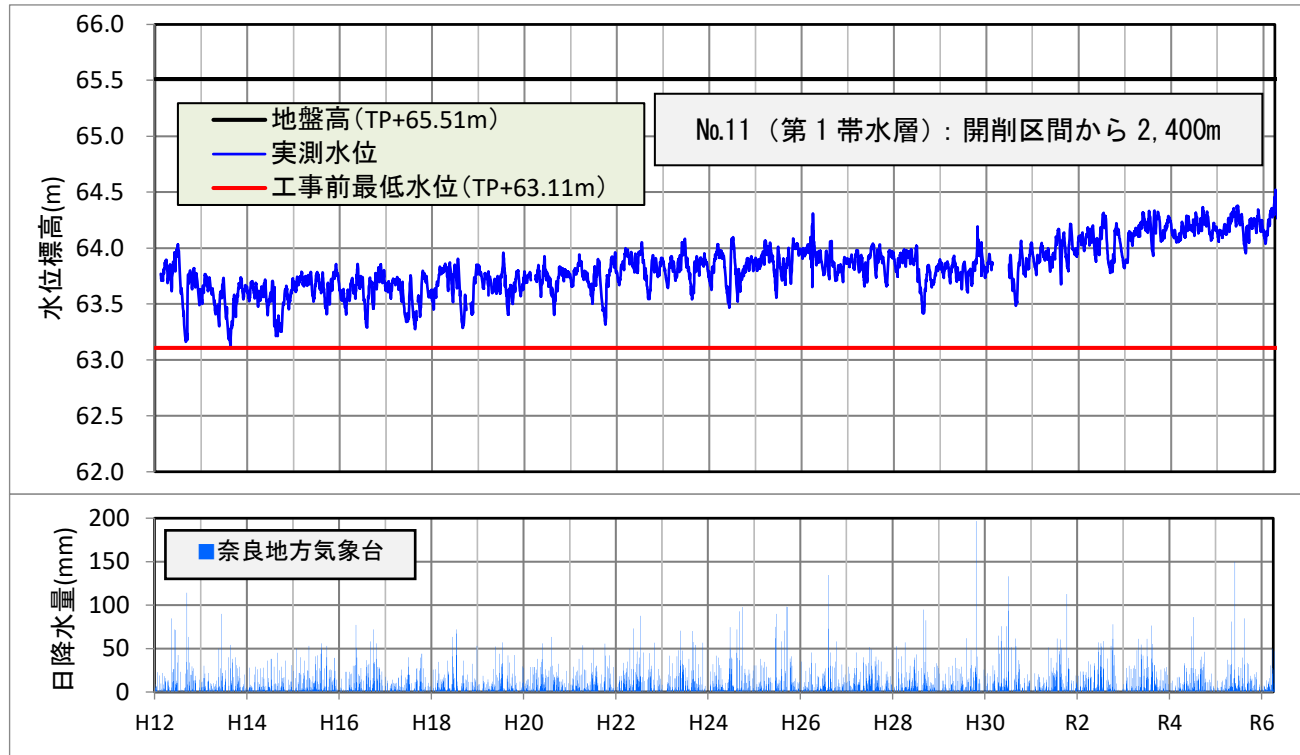
図-26 管理基準値Aの仮設定（観測孔No.11）

- ・最低水位TP+63.11m（地盤高TP+65.51m）  
（H12～R4R6観測データ）

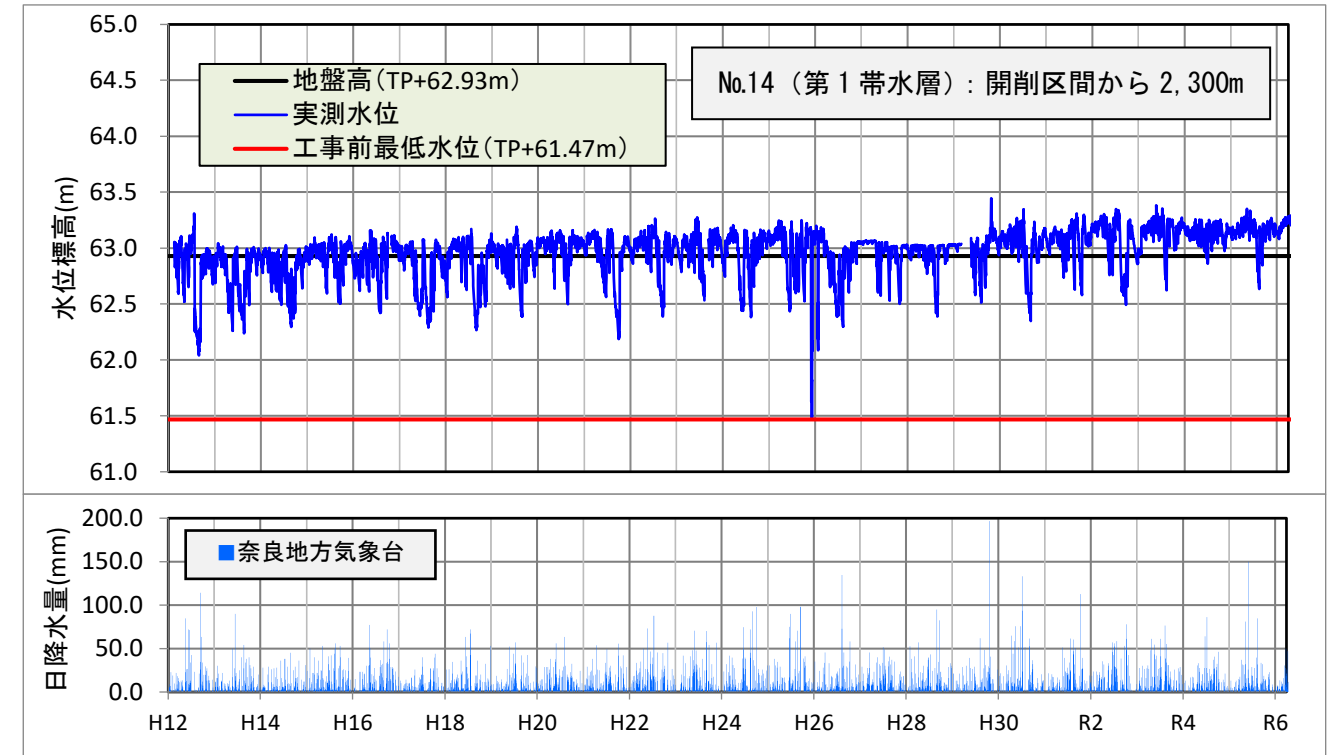
図-28 管理基準値Aの仮設定（観測孔No.14）

- ・最低水位TP+61.47m（地盤高TP+62.93m）  
（H12～R4R6観測データ）

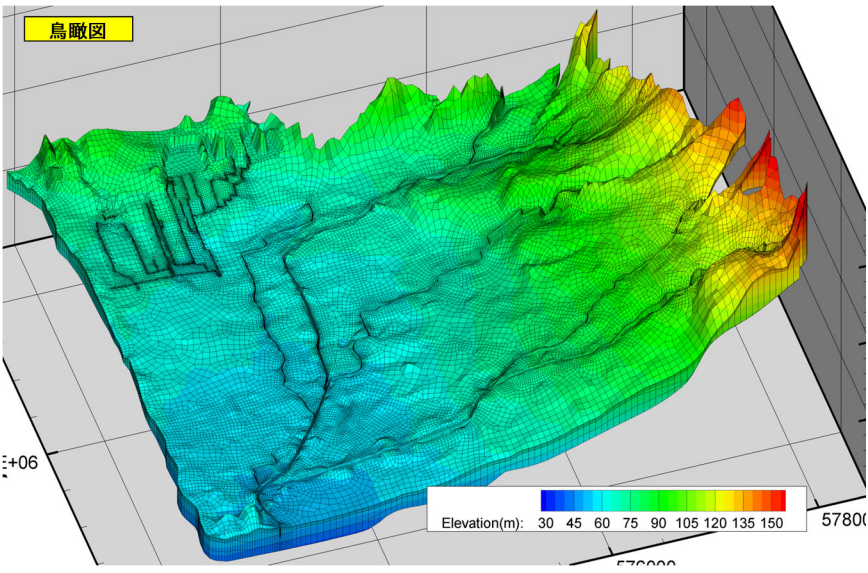
図－3 1 モデル鳥観図

- ・菰川・佐保川など河川、平城宮跡内水路、水利地質構造などを表現できる三次元有限要素メッシュを作成した。
- ・沖積粘土層と第1帯水層に水利地質区分を大別し、各物性値（透水係数等の水利定数）をモデルに入力し、観測地下水位の再現解析を実施した。水利定数や境界条件の調整を行い、全ての地下水位観測地点で計算値が観測値を概ね再現することを確認した。

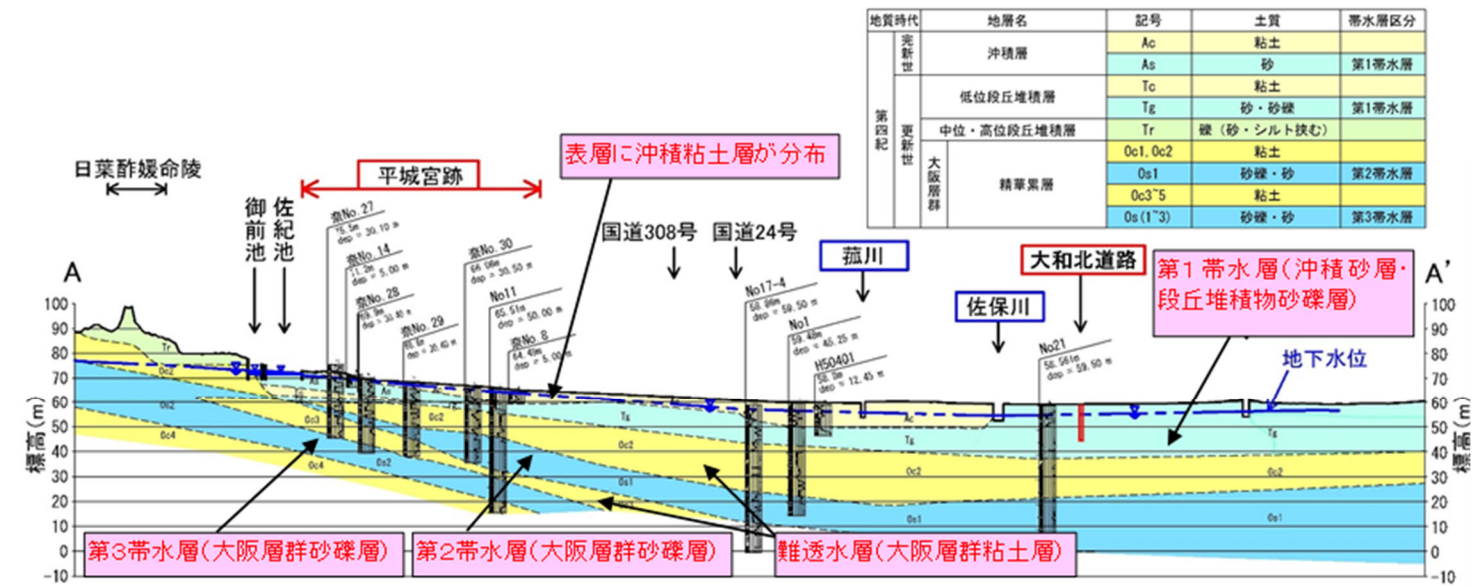
図－3 0 モデル化範囲と水利地質断面図位置

- ・平城宮跡～大和北道路周辺で河川や山地等に囲まれる範囲のうち地表から第1帯水層下面までをモデル化範囲とした。

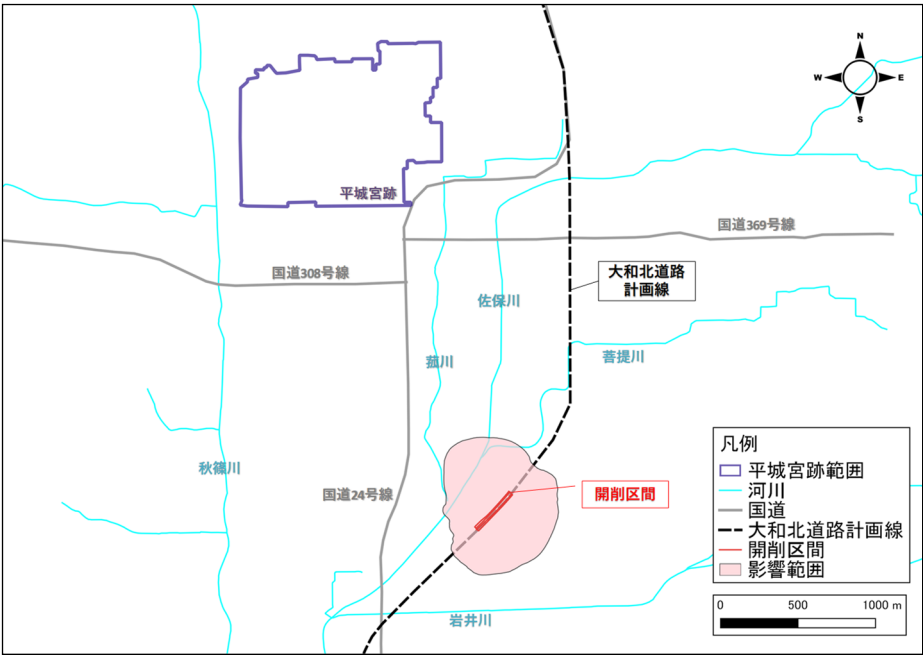
図－3 3 南側開削工事の影響範囲

- ・工事中に地下水流動保全工の機能不全と掘削底面からの出水が同時に発生する状況を想定した（最大リスクの設定：道路計画高まで地下水位が下がると仮定）。
- ・最大リスクでの地下水位低下が発生してもその影響範囲は、開削区間近傍に限定的で、平城宮跡まで及ばないことを確認した。

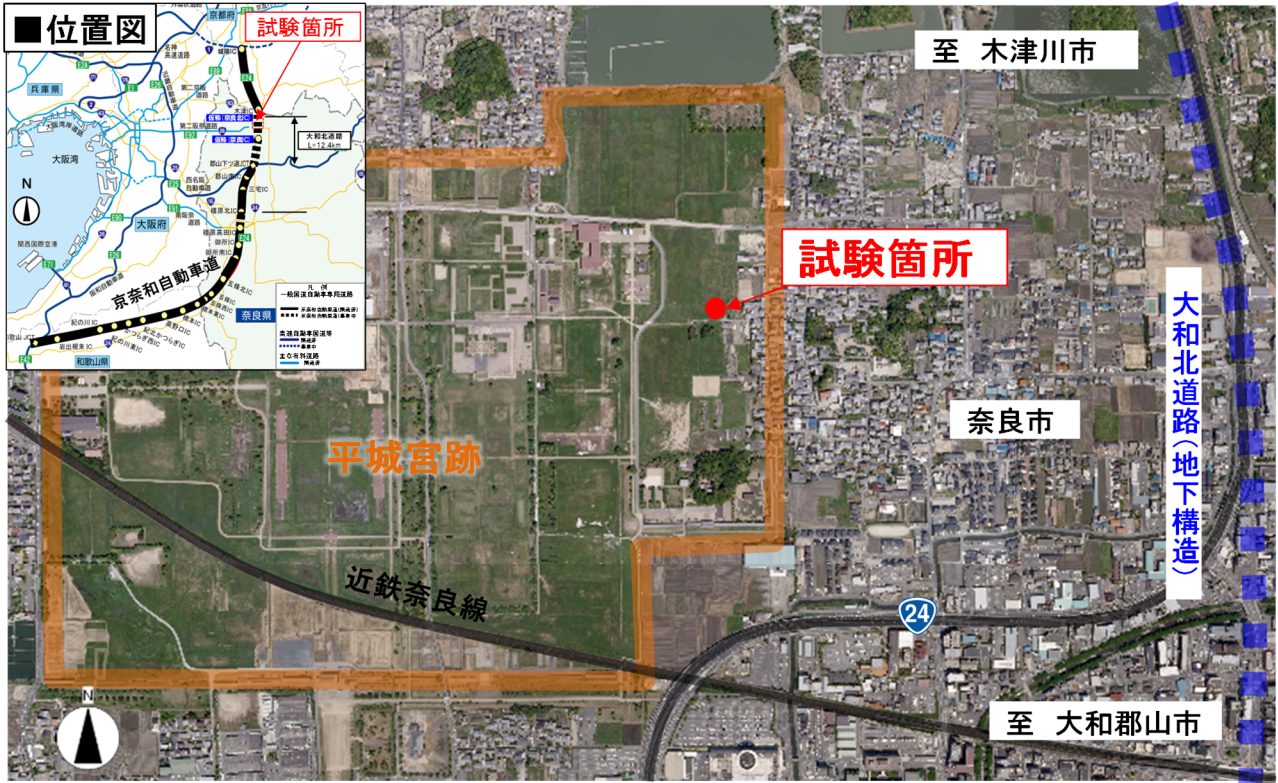
図－3 4 現地検証の試験箇所

- ・平城宮跡東側に位置する発掘調査済み区域（第196発掘範囲）で現地涵養試験を実施

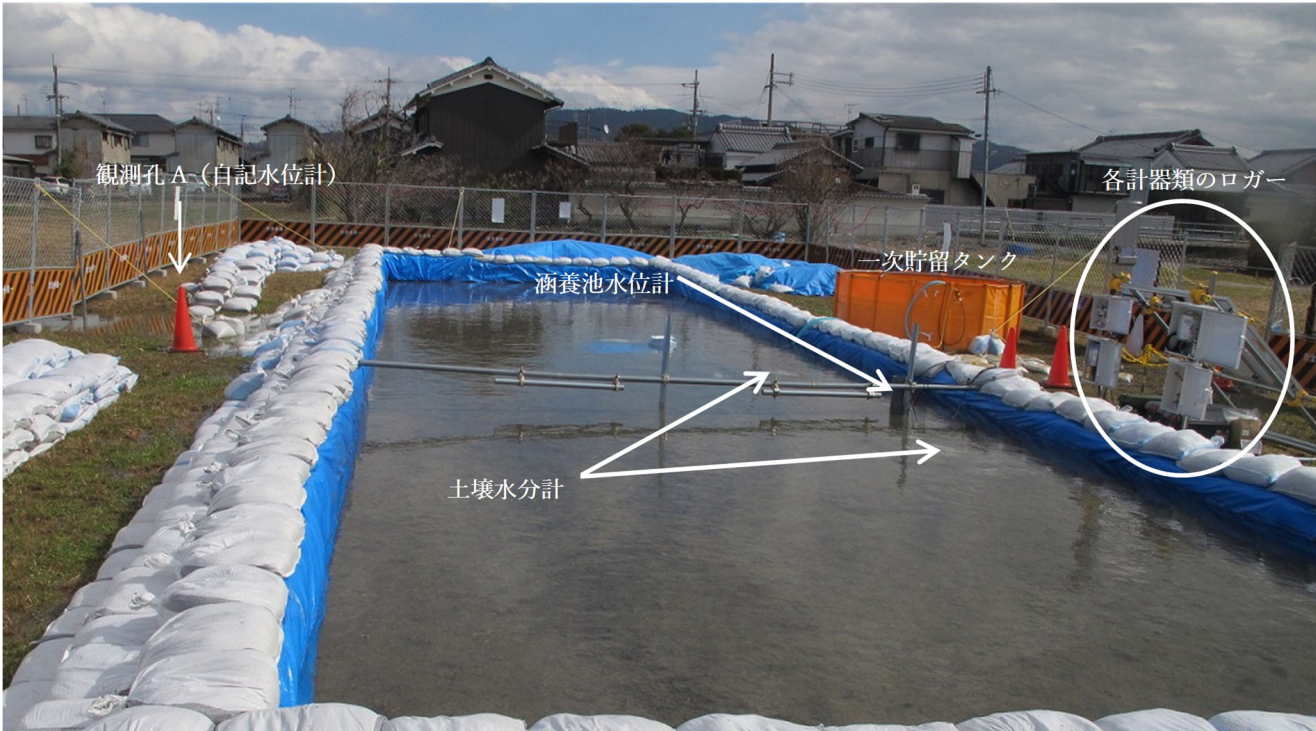
写真－4 現地検証の実施状況

- ・試験サイトの状態を把握するための事前調査や試験状況を観測するための試験に先立ちモニタリング機器を設置した。
- ・涵養池（20m×5m）は平城宮跡内の地盤上に土嚢を築堤して設置し、約1ヵ月間（H31.1.31～3.1）涵養池を湛水。湛水から排水後2週間程度を含む期間（H31.3.18まで）の涵養量や地下水位などを観測した。

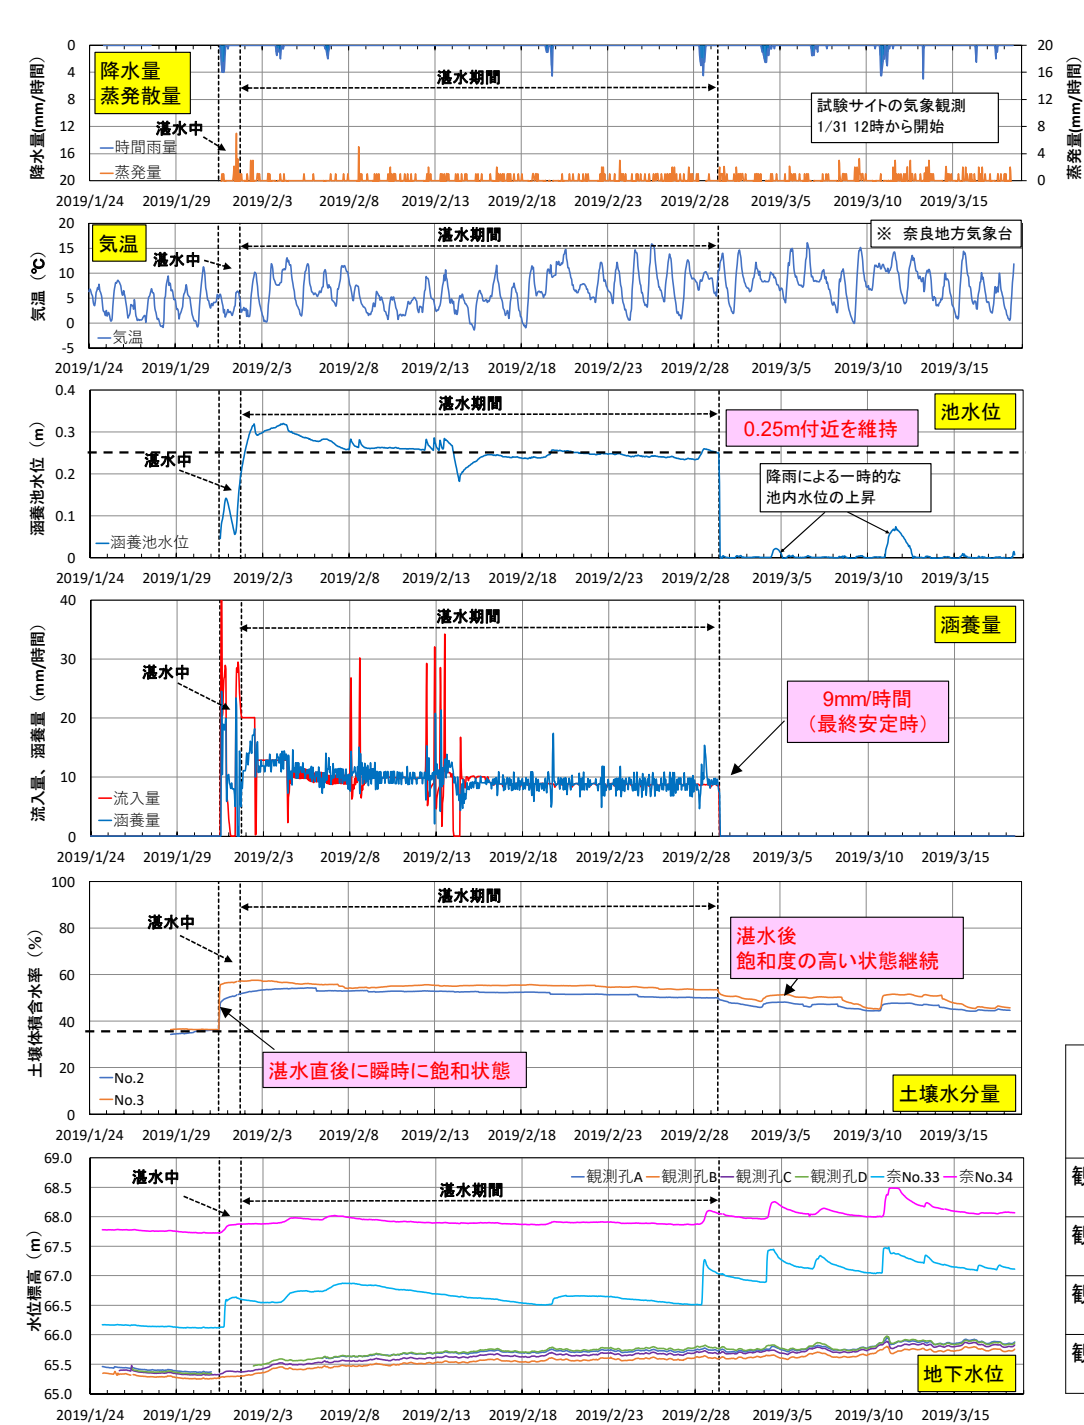
図－3 6 現地涵養試験結果

- ・ 1ヵ月間の総給水量は約 700m<sup>3</sup>であり、涵養池設置範囲（20m×5m）における単位面積あたりの涵養量は9 mm/時間を記録した。
- ・ 観測孔 A,B,C,D（池からの距離 1～5 m）の地下水位が 1ヵ月間で 40cm 程度上昇することを観測した。
- ・ 不飽和帯の土壤水分量は試験直後から飽和状態となり、試験終了後（排水後）も 2週間程度高い状態にあることを観測した。

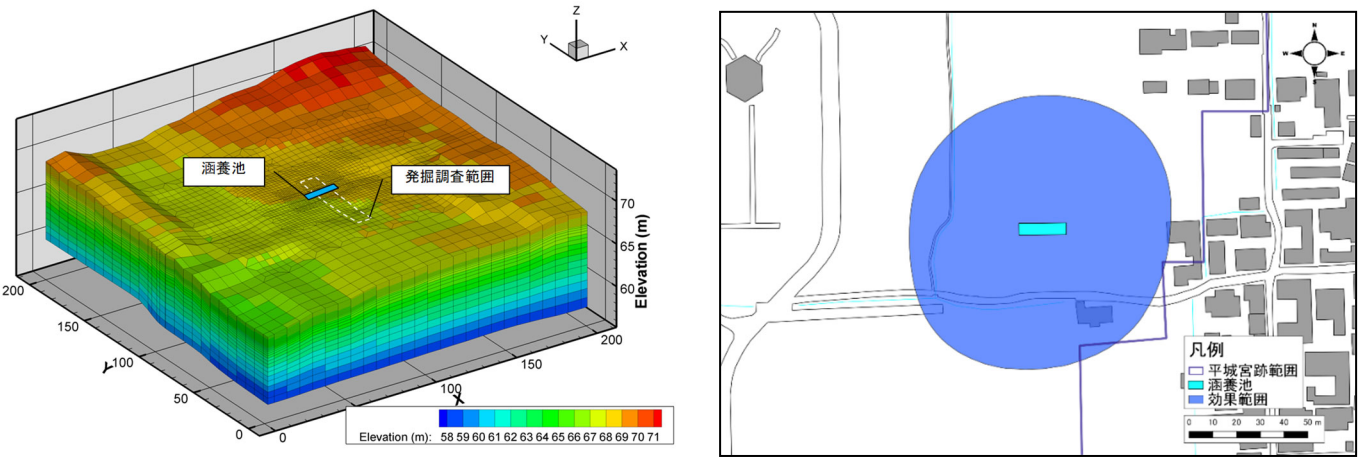
図－3 7 試験サイトの地下水モデル（左）と涵養池の効果範囲（右）

- ・ 地下水モデルでの解析によると、池直近の地下水位上昇のうち、涵養による効果量は4割程度と評価された。
- ・ 解析結果によると不飽和帯の土壤水分量は試験後約 1ヵ月程度高い水分量を維持していたと評価された。土壤の保水能力が高いことが要因として考えられる。
- ・ 涵養対策によって地下水位上昇や土壤水分保持の効果を現地検証することができたが、池による対策効果は池近傍の限定的な範囲にとどまる結果となった。

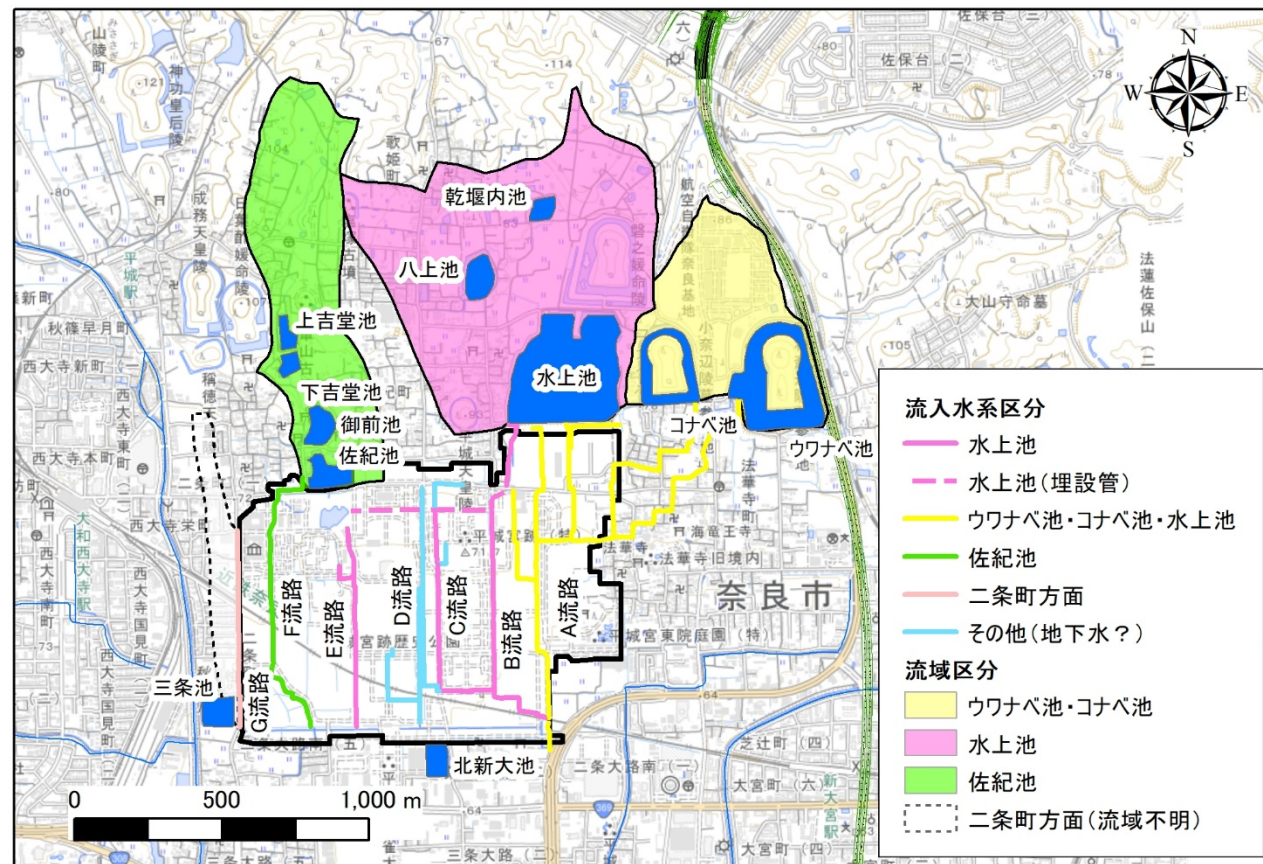
図－40 平城宮跡周辺のため池・水路の位置関係

- ・平城宮跡北部には複数のため池が分布し3つの流域に区分される。ため池からの流出水が宮跡内に流入し、7つの水路系統で流下する。
- ・平城宮跡に流入する水量（合計量）は季節によって異なるが、現在までの観測によると200L/分弱～5000L/分超で変動し通年水量が認められる。
- ・平城宮跡水路の底面材質を既存資料や現地踏査で確認した結果、コンクリートと土羽（自然状態）に分類された。このうち土羽水路区間が涵養対策に活用可能である。
- ・水路の底面に堆積する土砂は、上流側で砂～砂礫が、下流側で有機質粘性土が分布する傾向が確認された。

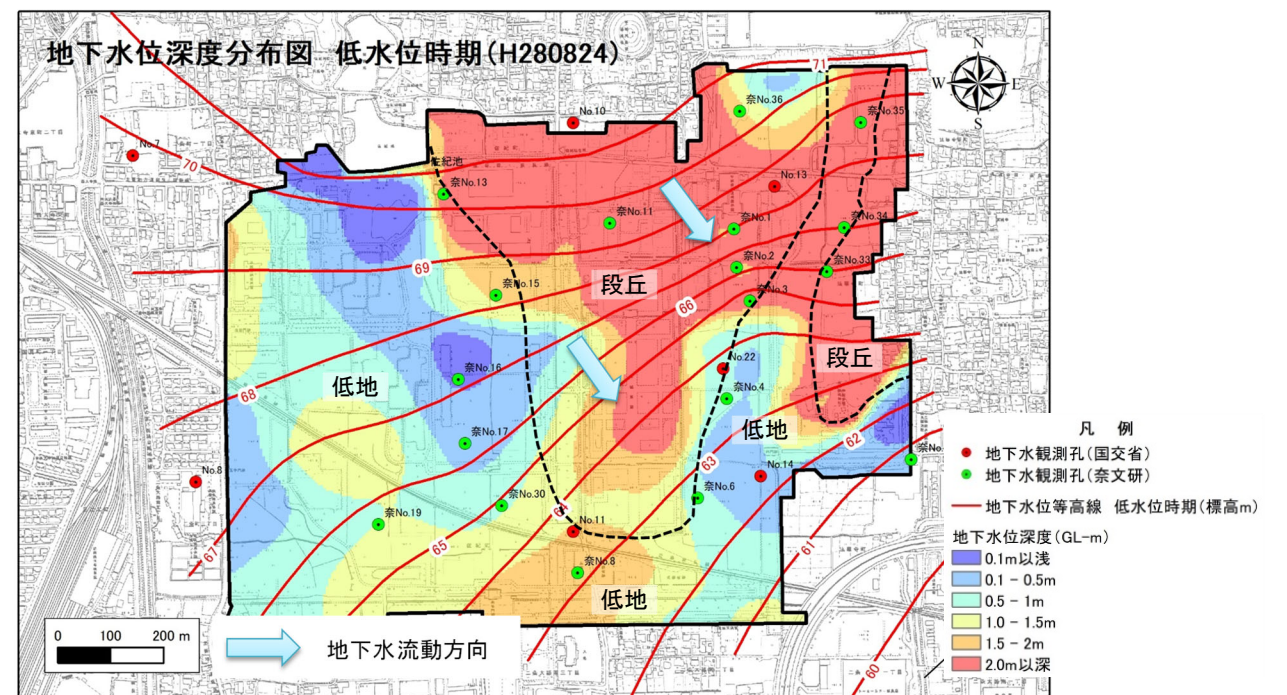
図－42 地下水位等高線と地下水位深度分布

- ・平城宮跡内の地下水位深度は地形の高低に調和的で低地部（地形の低い場所）で浅く、段丘（地形が高い場所）で深い傾向にある。
- ・平城宮跡は全体的に地下水位が浅く、比較的水位の深い段丘面でも深度2.5m以浅に位置する。なお低地の一部では地下水位がほぼ地表面と同じで湿地状態となっている。

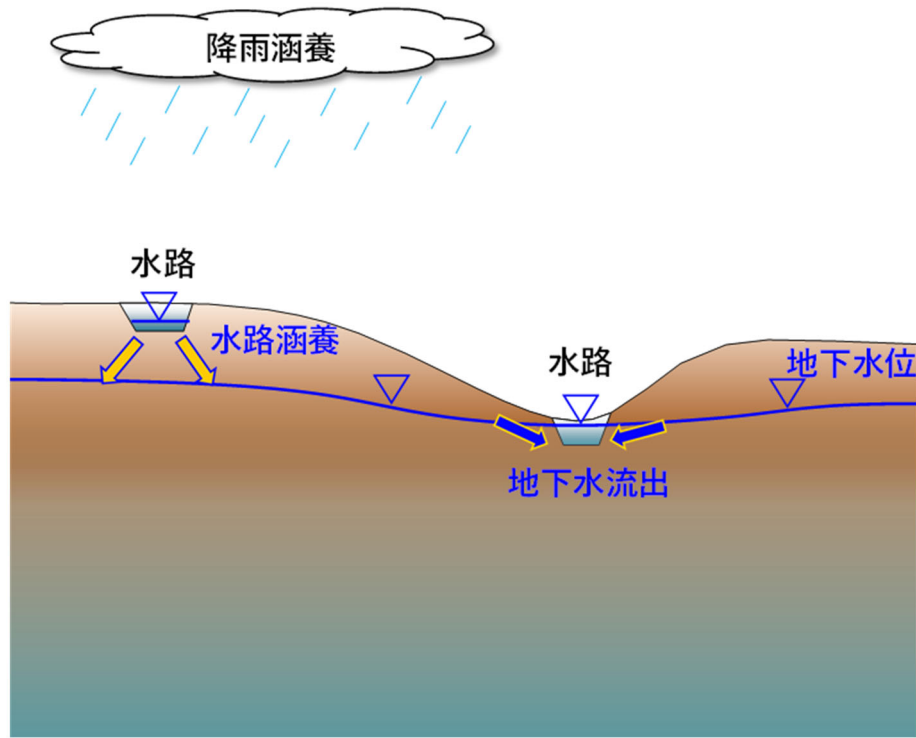
図－4 4 平城宮跡の地下水環境模式図

- ・ 地形・地下水位の断面的な高さ関係や水路の流量観測結果の分析から、現況においても水路を流れる流水によって涵養効果が発揮されていることが推定される。
