大和北道路  
地下水モニタリングシステムとリスク低減計画

令和7年2月

大和北道路 地下水モニタリング検討委員会

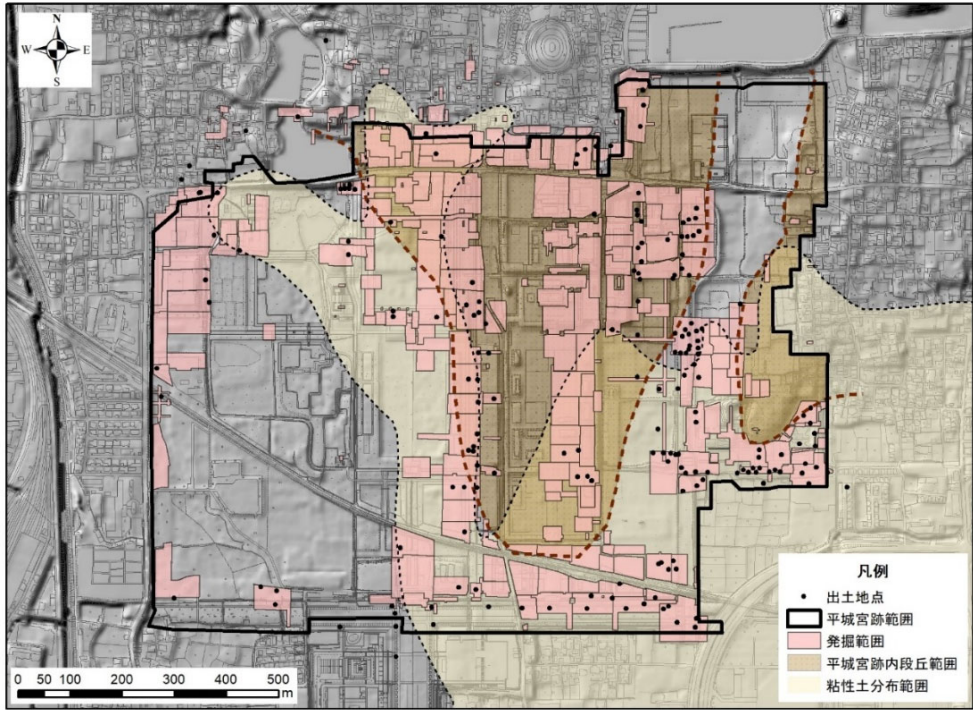
図－4 5 発掘調査範囲と木簡出土地点

- ・ 木簡出土位置と地形地質条件の重ね合わせから、低地部や粘性土分布域で比較的多く木簡が出土している傾向があり、段丘面の一部でも出土が確認されている。
- ・ 平城宮跡で木簡が多く出土されるのは、全体的に地下水位が浅い位置にあること、土壌の水分保持能力が高いこと、現状の水路底面から涵養があること等の要因が重複し良好な地下水環境が保たれているためと推定される。

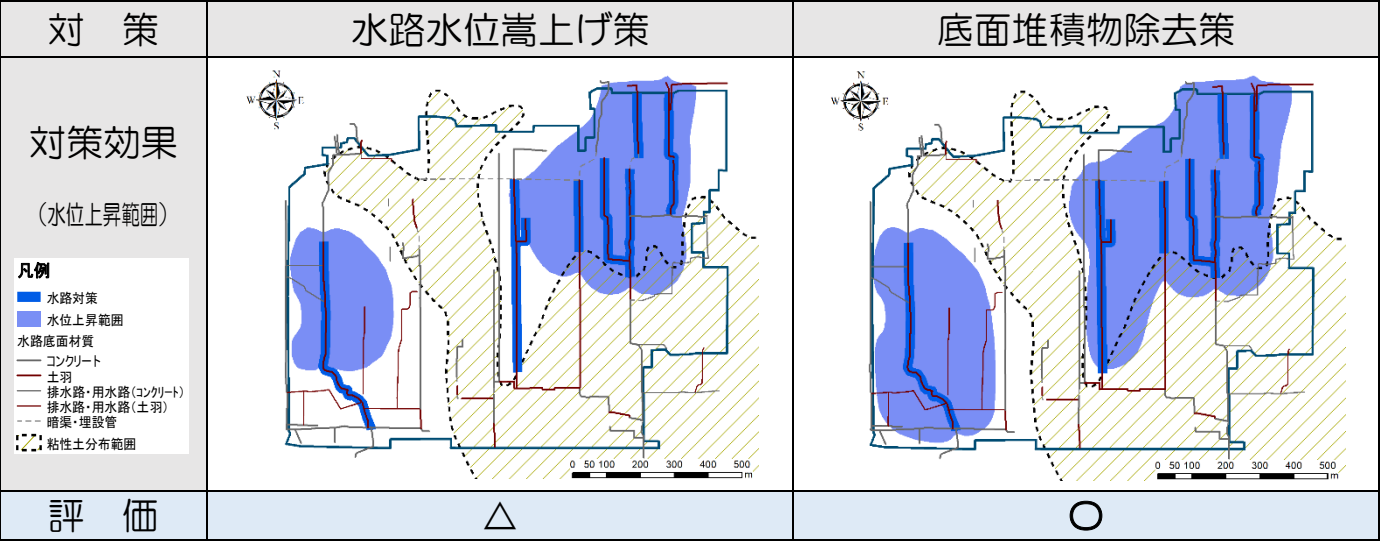
図－4 6 既存水路活用案の涵養効果範囲

- ・ 平城宮跡の地下水環境が、自然的な要因が重なり良好なものに保たれている状況下において、地下水涵養対策はそれを更に補強する対策として実施する。
- ・ 地下水モデルを用いて効果解析を行った結果、既存水路の活用案は面的な効果が得られることが確認された。
- ・ 底面堆積物除去策は水路水位嵩上げ策と比較してより大きな効果が得られる結果となった（底面堆積物が粘性土区間では、水路水位を嵩上げしても効果が得られないため）。

※ 1年間涵養を継続した場合の効果範囲

→ 現状の良好な地下水環境を補強する目的で、水路の底面堆積物除去策を地下水涵養対策の具体方策とする。
