# 平成29年9月17日～18日 【台風18号】の概要 《第3報 9月27日 時点》

平成29年9月27日  
国土交通省 近畿地方整備局  
河川部

# 平成29年9月17日～18日(台風18号)の概要

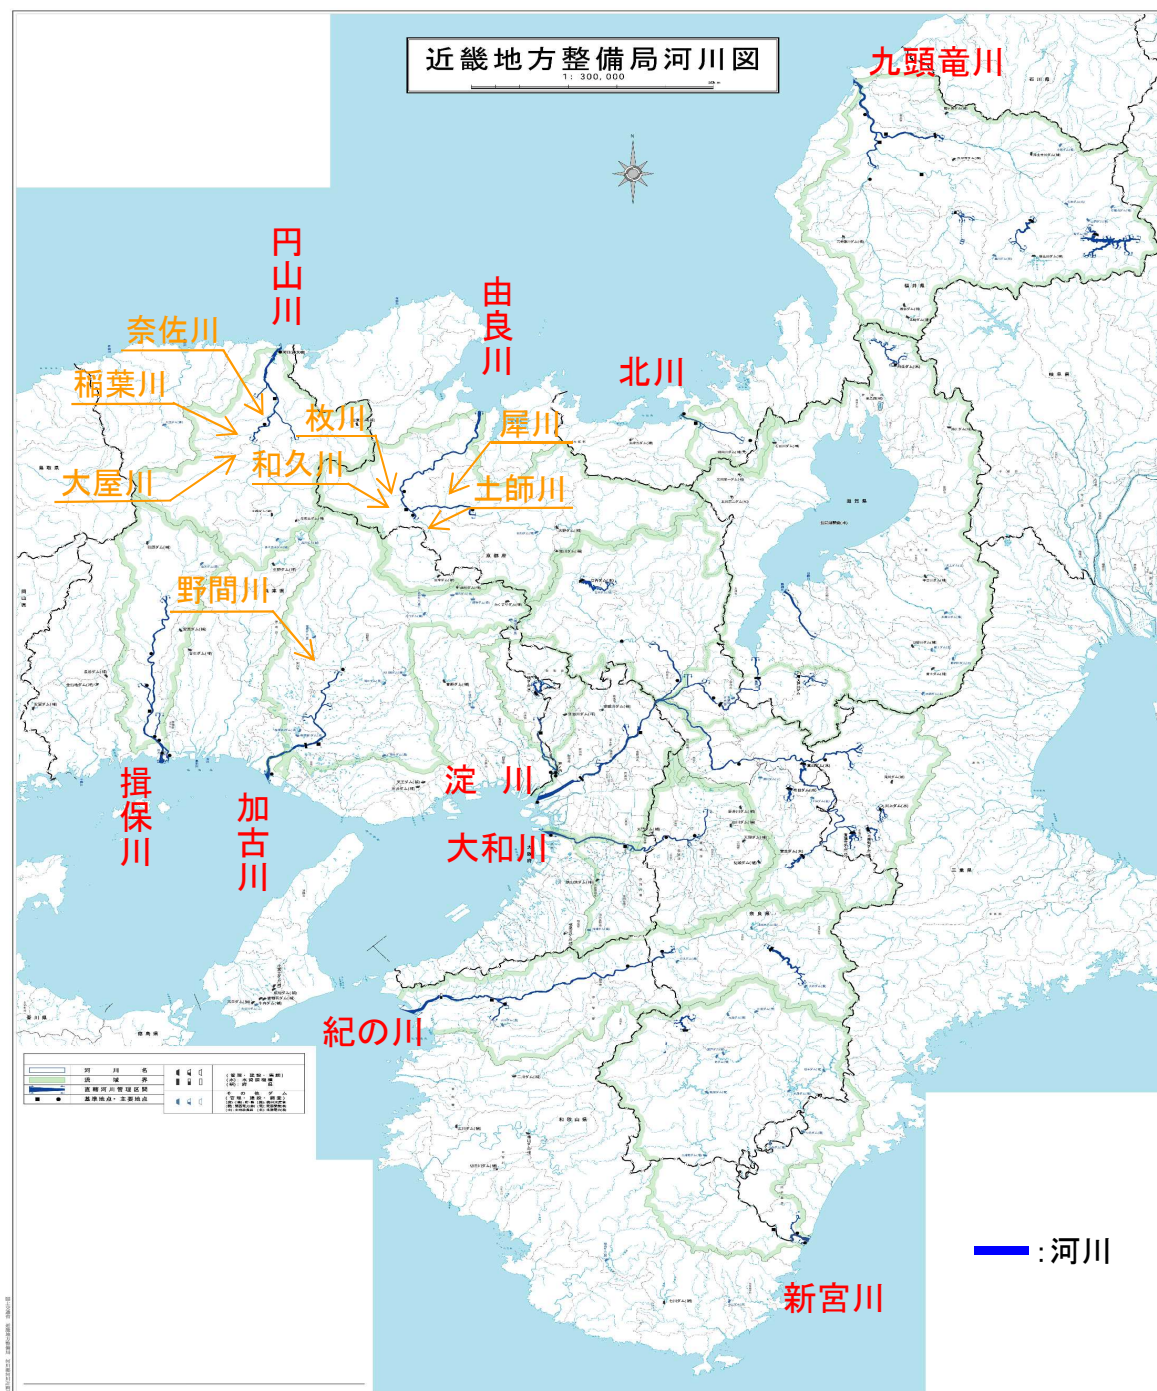
## 河川出水状況(府県管理河川)

台風18号の大雨により、府県管理河川のうち、  
氾濫危険水位を超過した河川は8河川となった。

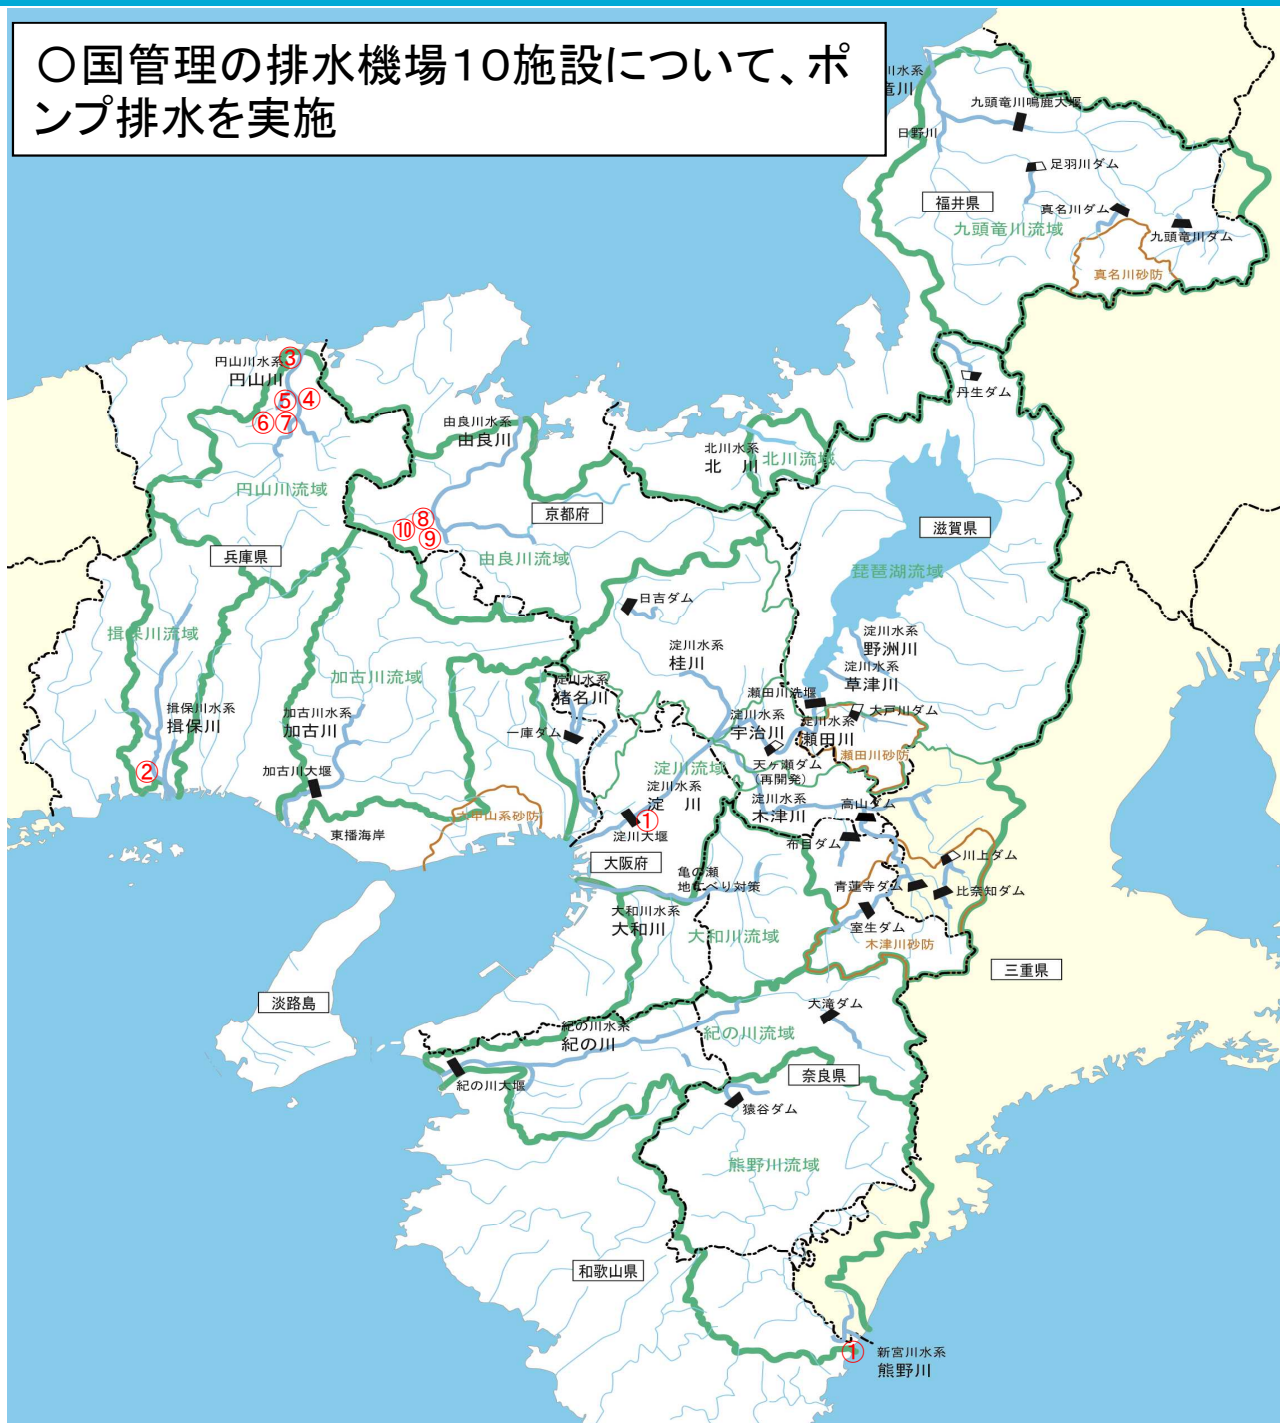
## ■排水機場・遊水地操作運転状況一覧

○国管理の排水機場10施設について、ポンプ排水を実施

No.	事務所名	水系名	河川名	施設名	操作・運転状況				
					閉操作/ポンプ始動		開操作/ポンプ停止		総排水量
					年月日	時刻	年月日	時刻	
①	淀川	淀川	淀川	毛馬排水機場	H29.9.17	19:05	H29.9.18	1:59	約73万m <sup>3</sup>
②	姫路	揖保川	揖保川	馬路川排水機場	H29.9.17	23:40	H29.9.18	6:30	約25.8万m <sup>3</sup>
③	豊岡	円山川	円山川	城崎排水機場	H29.9.18	1:05	H29.9.18	8:32	約16.8万m <sup>3</sup>
④	豊岡	円山川	円山川	六方排水機場	H29.9.17	21:15	H29.9.18	18:36	約272.3万m <sup>3</sup>
⑤	豊岡	円山川	円山川	豊岡排水機場	H29.9.17	20:45	H29.9.18	20:16	約58.4万m <sup>3</sup>
⑥	豊岡	円山川	円山川	八条揚排水機場	H29.9.17	21:10	H29.9.19	4:48	約25.7万m <sup>3</sup>
⑦	豊岡	円山川	円山川	八代排水機場	H29.9.17	23:03	H29.9.18	8:00	約93.5万m <sup>3</sup>
⑧	福知山	由良川	由良川	荒河排水機場	H29.9.17	23:30	H29.8.18	12:10	約42万m <sup>3</sup>
⑨	福知山	由良川	由良川	法川排水機場	H29.9.17	23:40	H29.9.18	11:20	約7.1万m <sup>3</sup>
⑩	福知山	由良川	由良川	弘法川緊急排水ポンプ設備	H29.9.18	0:05	H29.9.18	0:41	約1.1万m <sup>3</sup>

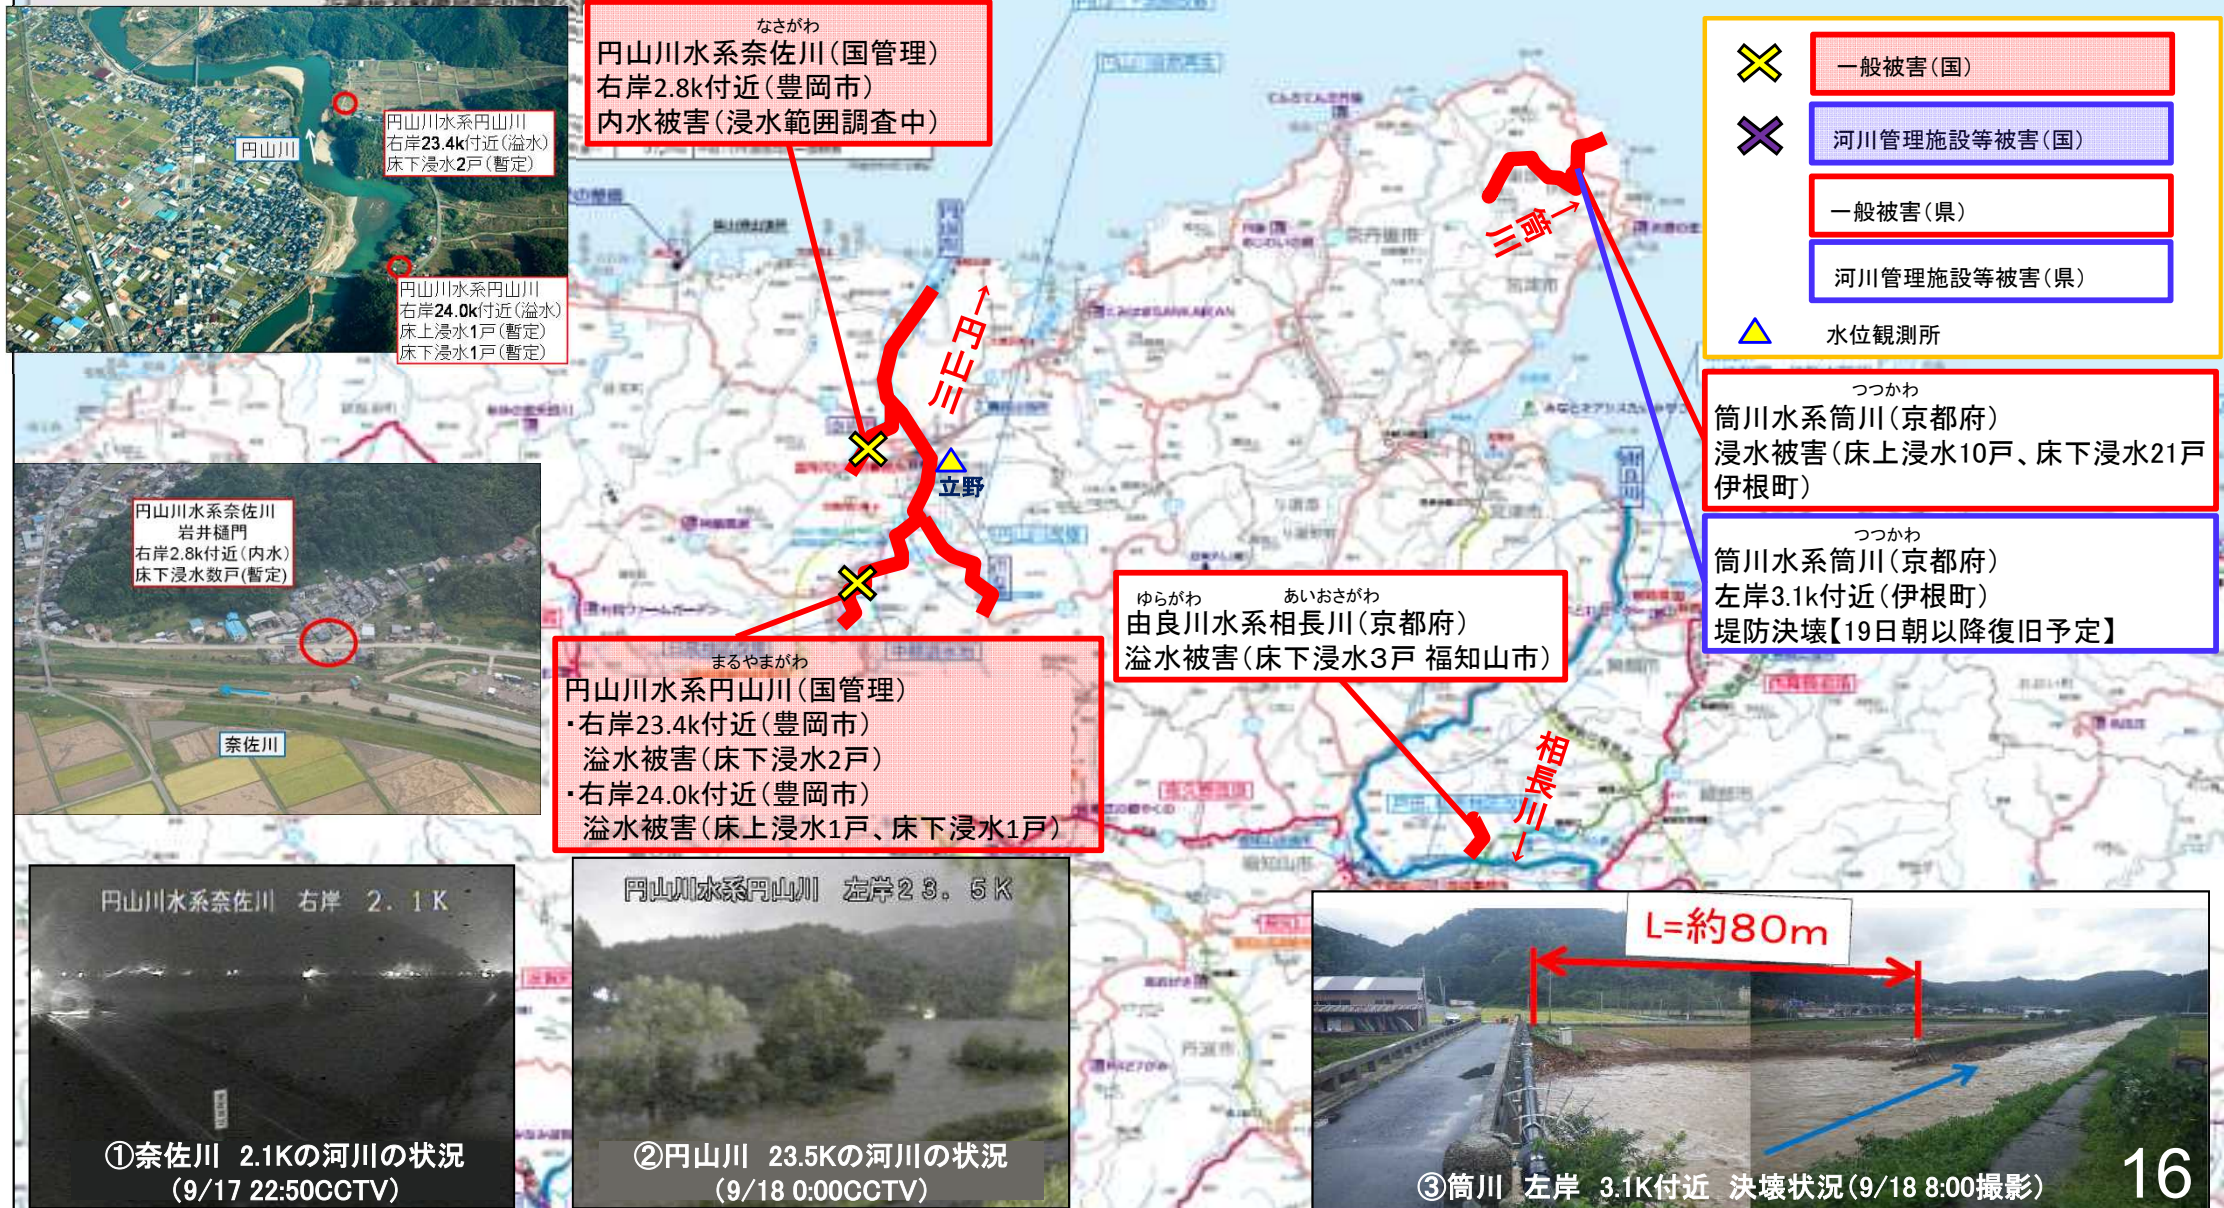
- ・ 円山川水系円山川(国管理)23.4k右岸において、溢水による床上床下浸水が発生。浸水戸数4戸。(浸水は全て解消)
- ・ 円山川水系奈佐川(国管理)2.8k右岸において、内水による浸水が発生(浸水は全て解消、被害詳細は現在調査中)
- ・ 筒川水系筒川(京都府)3.1K左岸において、決壊による床上床下浸水が発生。浸水戸数31戸。(浸水は全て解消)
- ・ 由良川水系相長川(京都府)で溢水による床下浸水が発生。浸水戸数3戸。(浸水は全て解消)

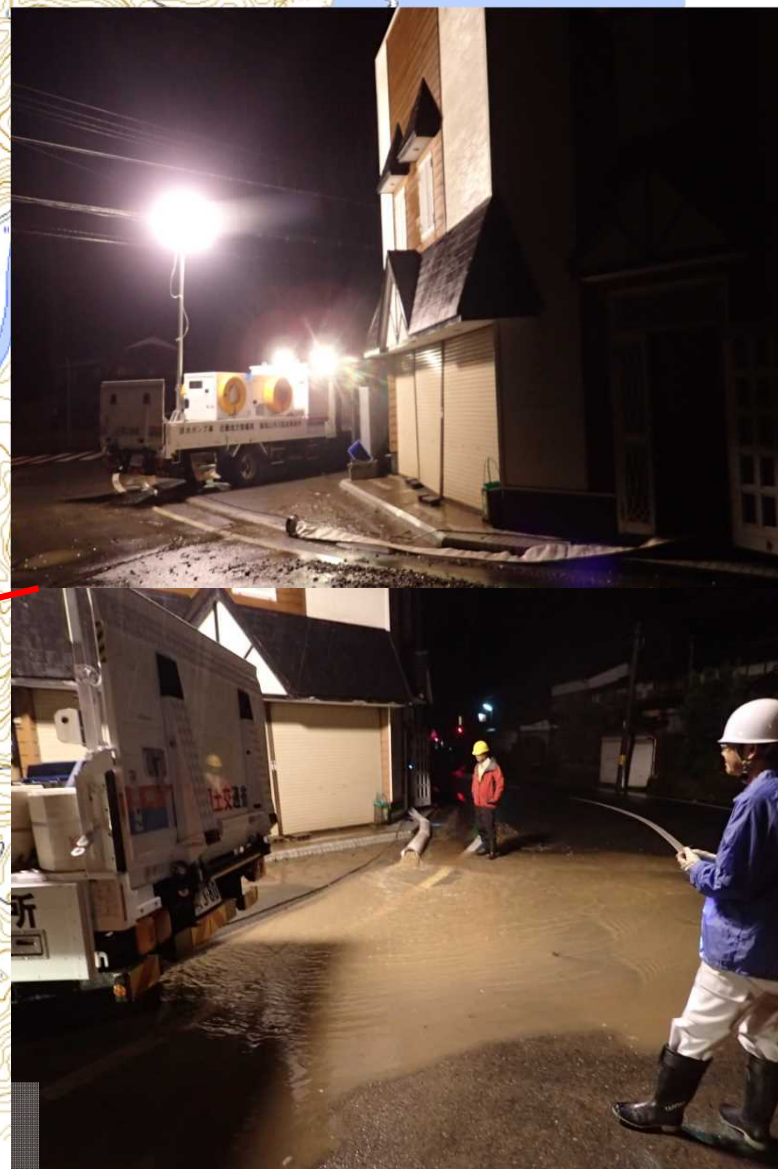
浸水範囲  
(現地の痕跡から概ねの範囲を表示。)

9月18日 午前3時10分～42分までの間に、排水ポンプ車1台で、京都府与謝郡伊根町本庄上地区の水没地からの排水作業を実施。

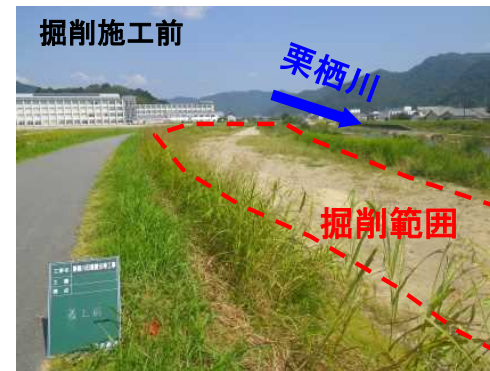
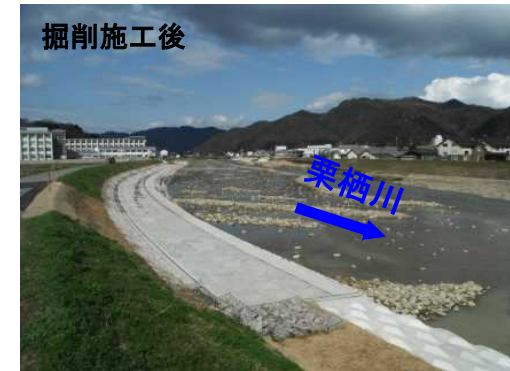
## ●河道掘削 施工状況(栗栖川4.4k付近)

- 揖保川では、平成16年台風21号洪水により甚大な被害が発生したため、支川栗栖川のたつの市段之上地区において、築堤及び河道掘削3万m<sup>3</sup>を実施（～H26年度）。
- 平成29年台風18号洪水では、計画高水位を上回る出水になり市街地で浸水被害が発生するおそれがあったが、これまでの整備により水位を約1.4m低下させ、浸水被害を防止。

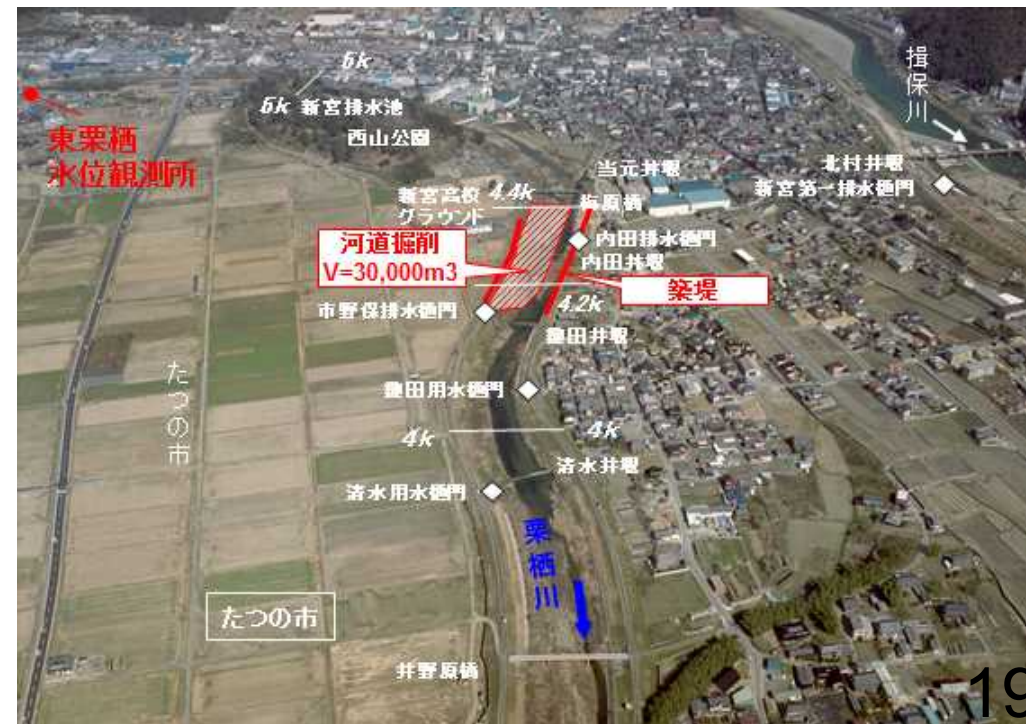
## 栗栖川4.4k付近

築堤

これまでの整備を実施していなかった場合の水位: 46.4m

計画高水位: 45.918

約1.4mの水位低下

平成29年台風18号時の水位: 45.0m

河道掘削

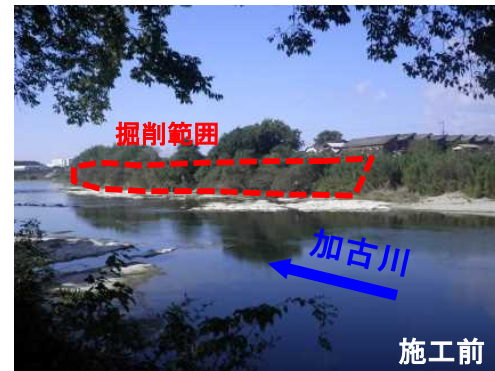
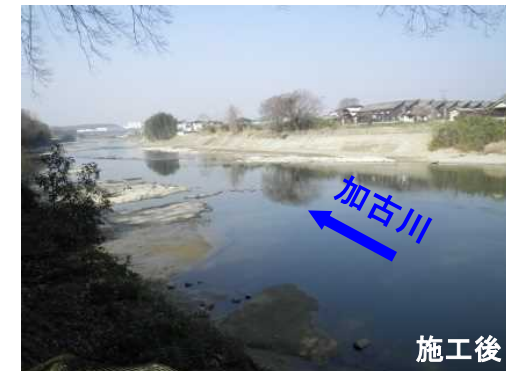
## ●掘削事業 施工状況(加古川33.8k付近)

○加古川では、平成16年台風23号洪水により甚大な被害が発生したため、加東市滝野地区において河道掘削(約7.8万m<sup>3</sup>:H29年8月末時点)、築堤(約150m)を実施。今後、築堤をさらに実施予定。  
○この事業の効果により、平成29年台風18号洪水では、加古川の水位が約50cm低下。

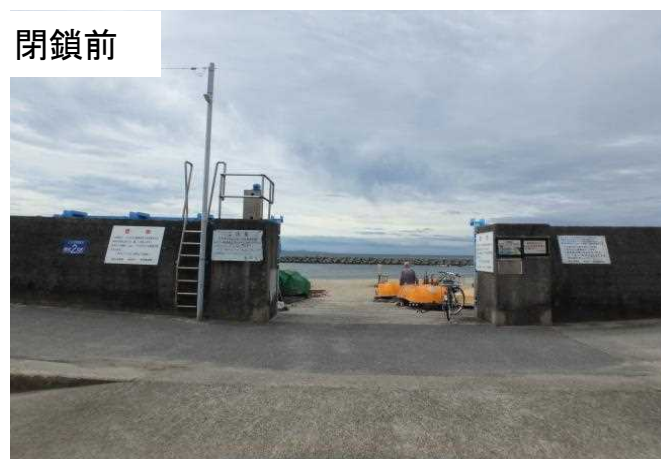
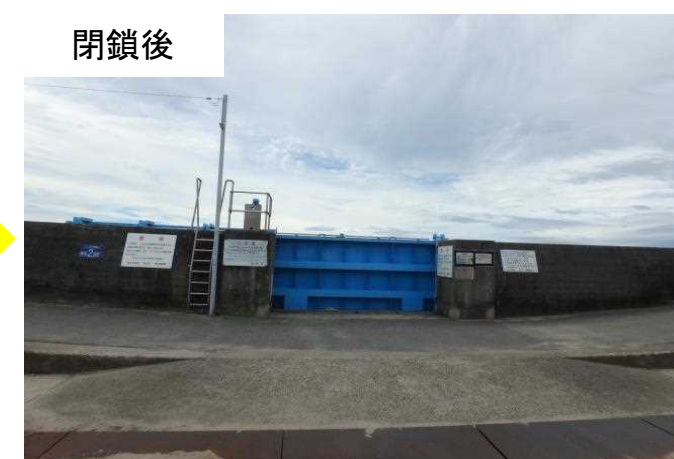
## ○陸閘閉鎖状況(明石西7門扉)

東播海岸については陸閘・樋管全12箇所を17日11:25に閉鎖し、台風での被害を防止しました。

※今回の台風では敷高まで達しなかった。

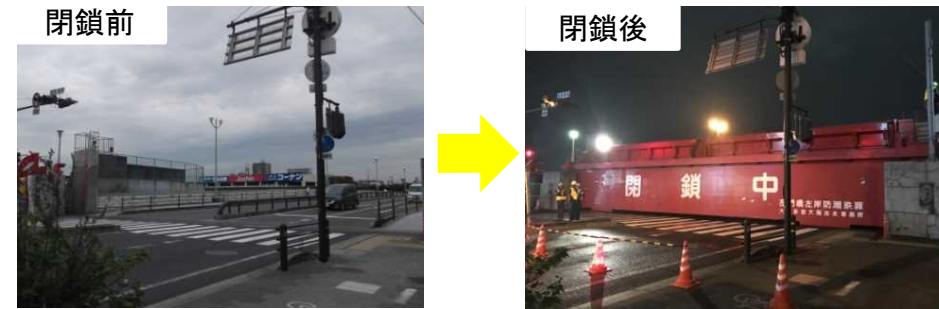
## ○左門橋(左岸)陸閘閉鎖状況

台風18号の接近に伴い、大阪府、兵庫県において高潮による浸水が予測されたことから、国道2号を通行止めにして、9月17日(日)午後8時~9月18日(月)午前1時までの5時間、大阪府、兵庫県により左門橋と神崎大橋の陸閘を閉鎖しました。  
陸閘の閉鎖は、平成26年8月の台風11号による閉鎖以来約3年ぶりの閉鎖となりました。

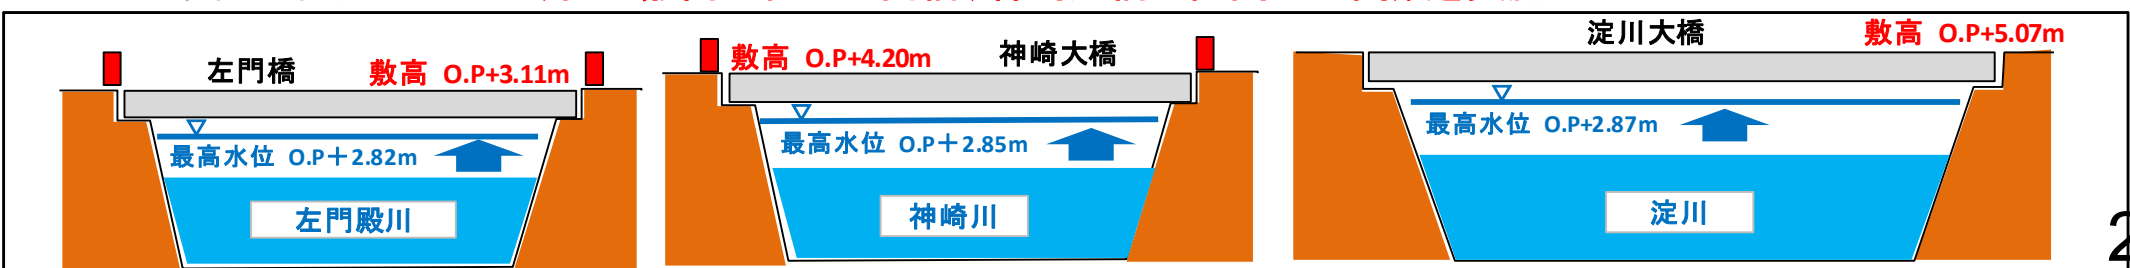
## ○当日の潮位の状況

※今回は敷高の低い左門橋、神崎大橋の陸閘のみ閉鎖を実施

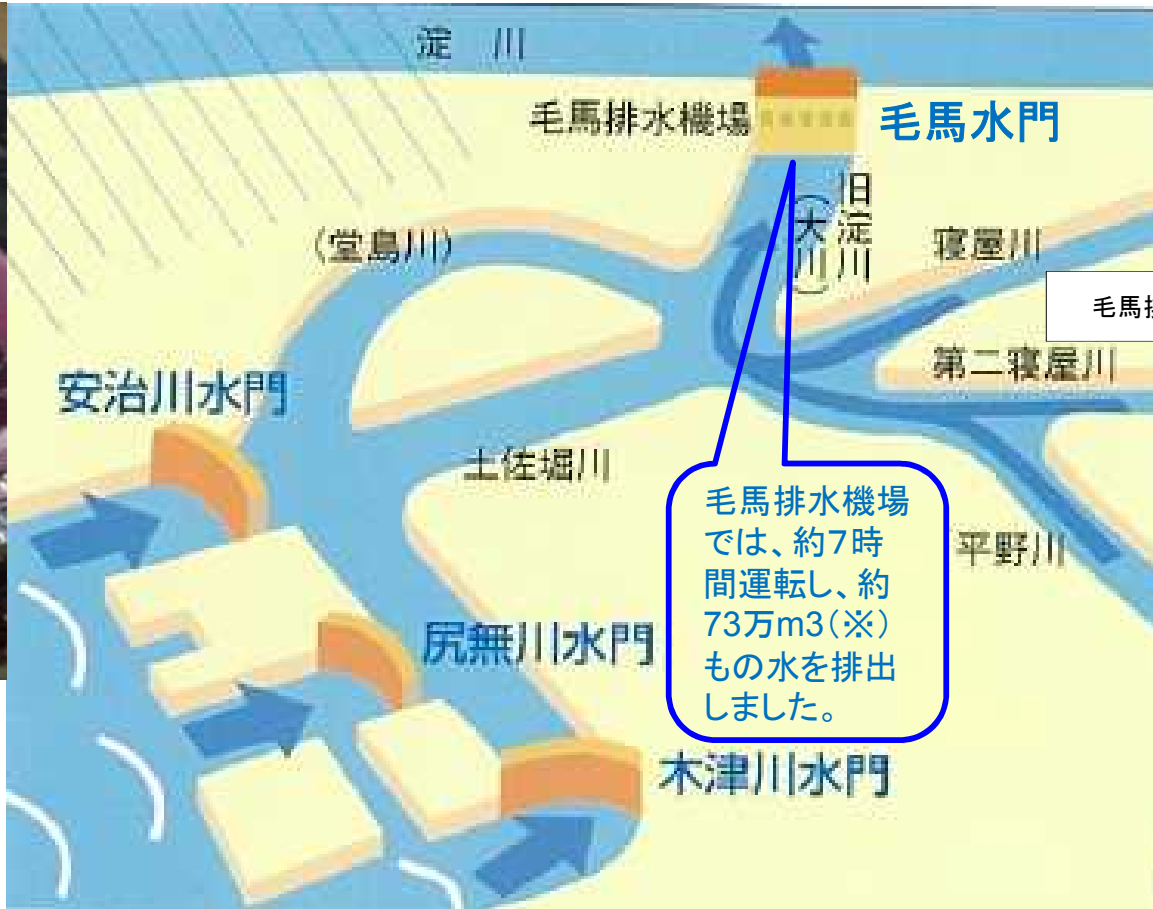
安治川水門閉鎖状況

台風18号の接近に伴い、高潮による浸水被害が予測されたことから、大阪府において9月17日(日)午後16時51分～9月18日(月)午前1時までの約8時間、安治川水門、尻無川水門、木津川水門を閉鎖しました。

これら水門の閉鎖は、平成16年9月の台風18号による閉鎖以来、約13年ぶりの閉鎖となりました。3つの水門を閉鎖すると大阪市内に内水が溜まるため、溜まった内水を毛馬排水機場で淀川へ排水し、高潮から大阪市内を守っています。
