# 平成29年8月6日～8日 台風5号の概要、治水事業の効果

平成29年8月24日  
国土交通省 近畿地方整備局  
河川部

# 平成29年8月6日～8日(台風5号)の概要

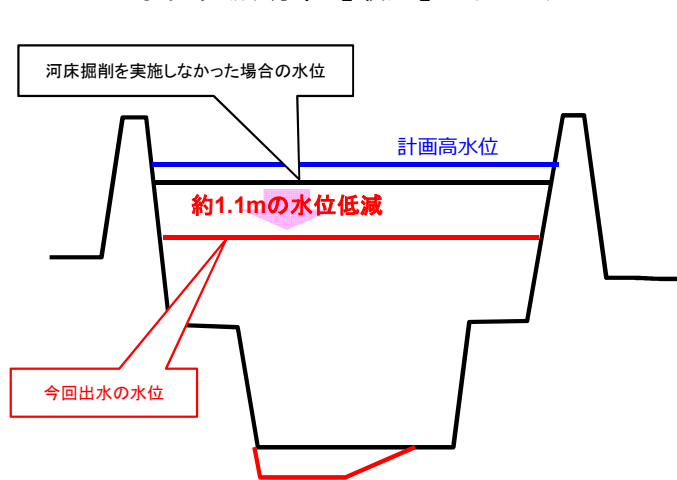
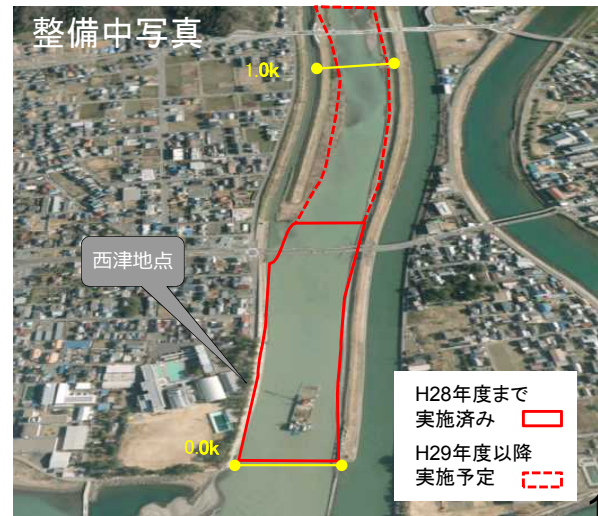
## 水位低減効果【最大】 (0.6k)

○北川水系北川では、昭和28年台風13号により、堤防が決壊するなど甚大な被害が発生した。  
 ○現在は、平成24年に策定された河川整備計画に基づき、河口部から順次河床掘削を実施している。  
 ○平成29年8月洪水では、北川の西津地点において水位**1.52m**を記録したが、河床掘削を行ったことにより、西津地点において0.8m、北川0.6kにて最大1.1mの水位低減効果を発揮することができた。引き続き、河内川ダム建設や河床掘削を実施することによって、さらに水位低減効果を見込むことができる。
