近 畿 地 方 整 備 局

淀 川 河 川 事 務 所

## 木津川堤防の不具合について(第3報)

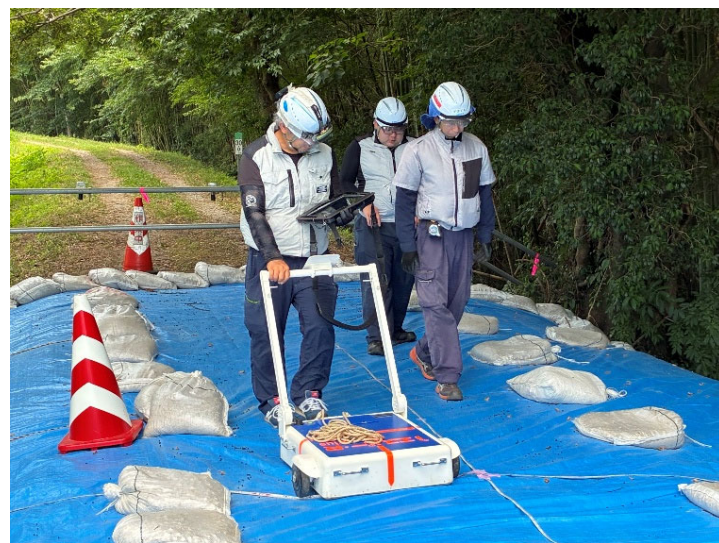
堤防天端の計測

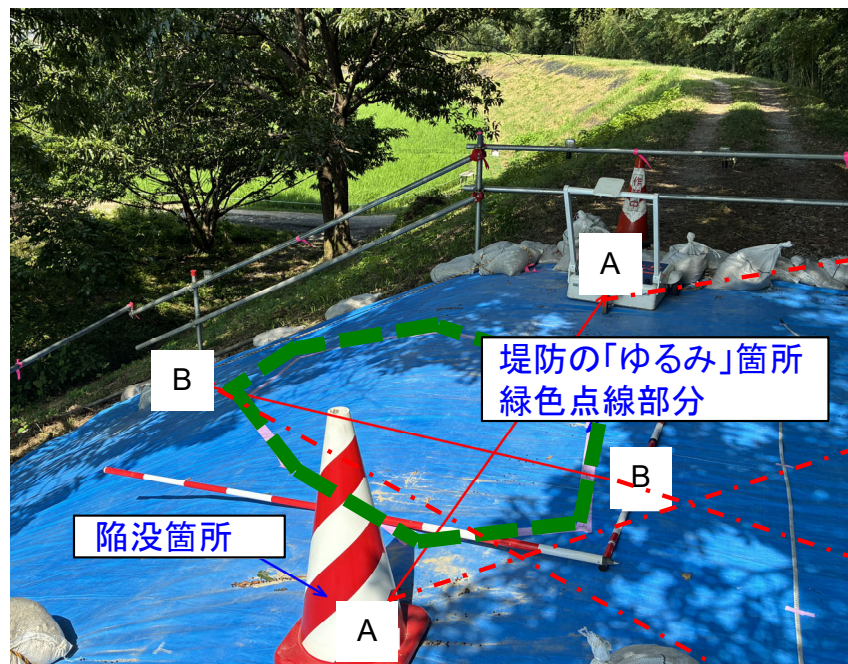
- 陥没箇所の周辺堤防に対して、地中レーダー探査により、空洞や堤防のゆるみの有無を確認した。
- 陥没箇所上流側の川裏法肩付近(深さ1.2~2.0m)で堤防の「ゆるみ」を確認した。

調査結果

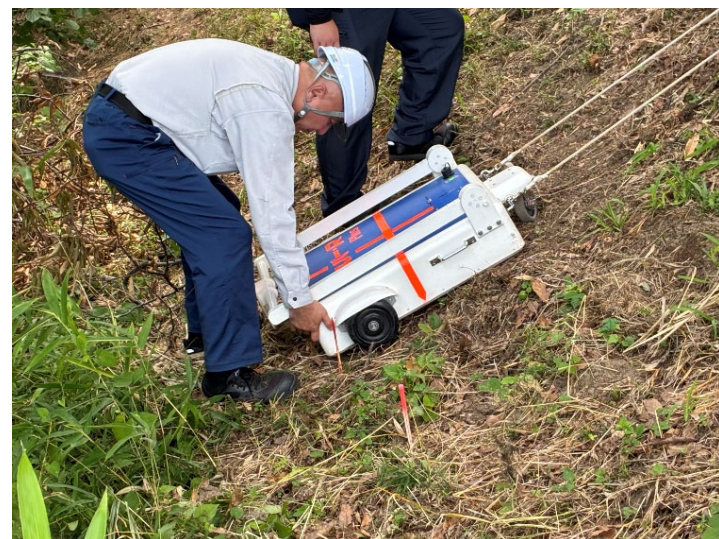
川裏法面の計測

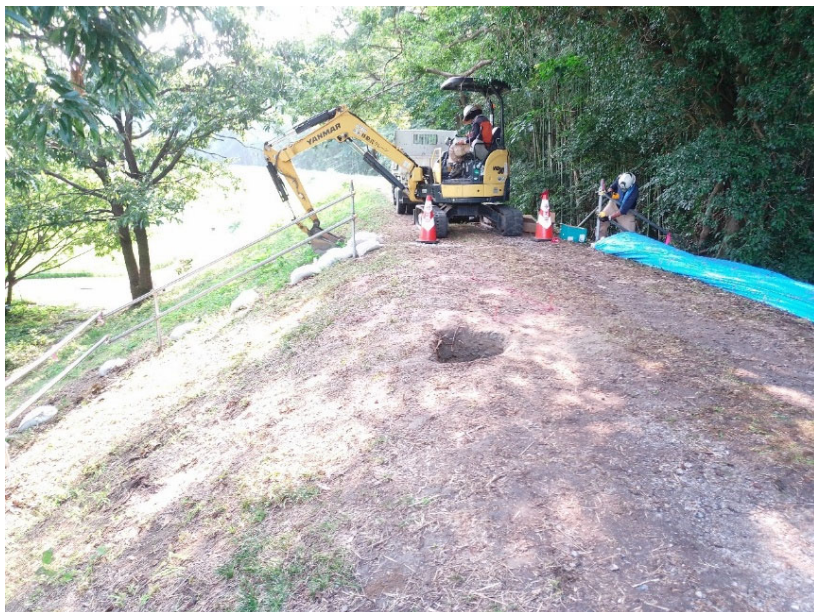
実施前

空洞調査の結果を受け、陥没箇所及び今回確認された「ゆるみ」箇所において、緊急復旧として改良土による埋め戻しを実施しました。

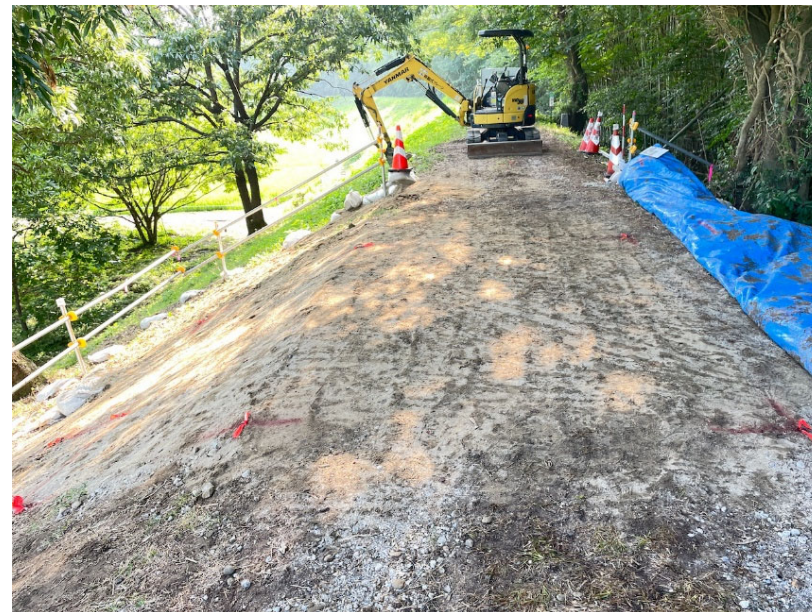
完了後

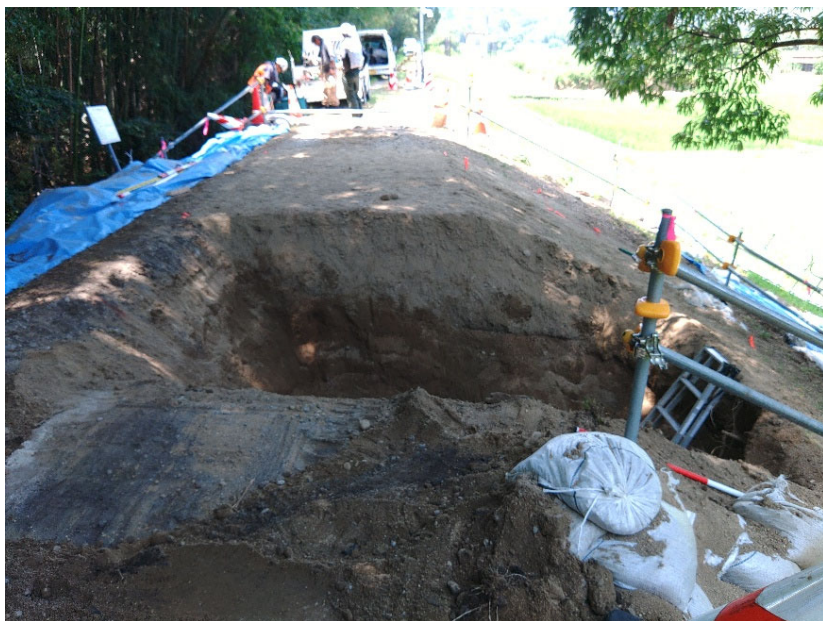
改良土による埋め戻し作業実施状況（上流側より撮影）

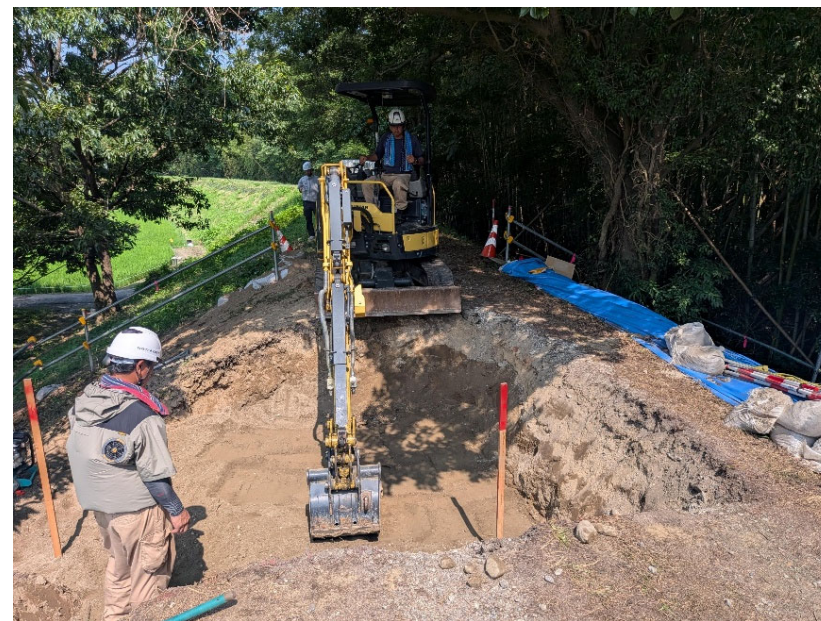
改良土による埋め戻し作業実施状況（下流側より撮影）
