件名	関西国際空港の排水状況について
----	-----------------

# 関西国際空港 排水作業状況

(9月7日(木) 16:00 現在)

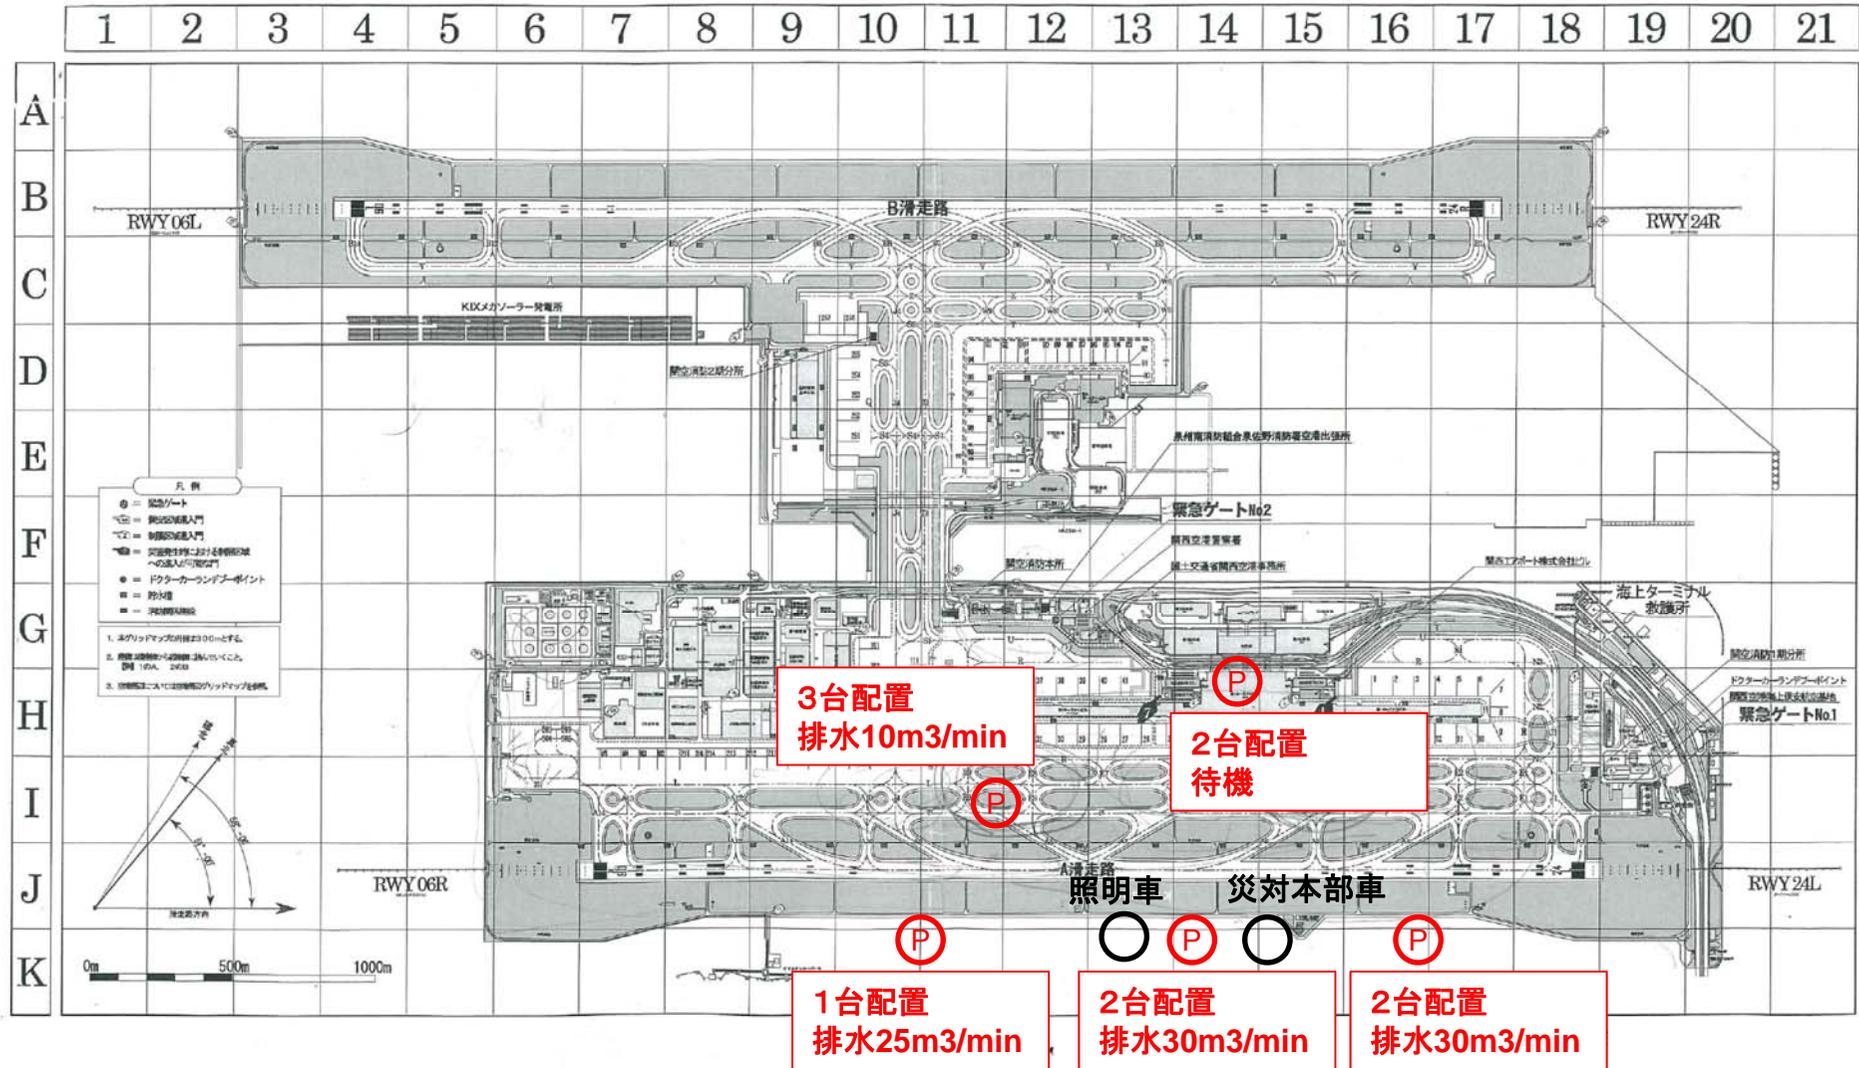
## 関西国際空港グリッドマップ

- 第1排水区：2台配備、排水量 30m<sup>3</sup>/min (ピット制約に伴う最大排水量)
- 第3排水区：2台配備、排水量 30m<sup>3</sup>/min (ピット制約に伴う最大排水量)
- 第5排水区：1台配備、排水量 25m<sup>3</sup>/min (ピット制約に伴う最大排水量)
- ターミナル：既存の排水ポンプ復旧、ポンプ車2台が待機
- B 共同溝：3台配備、排水量 10m<sup>3</sup>/min (長距離送水のため)

- 第3排水区：照明車を1台配備 (画像配信)
- 第3排水区：本部車を1台配備

# 排水ポンプ車等配置状況(平成30年9月7日時点)

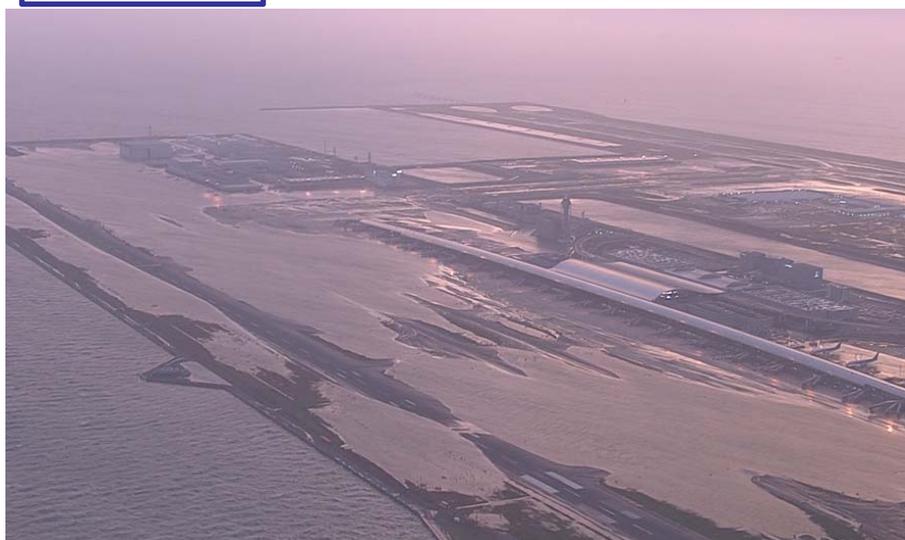
当初	現在
・ A 滑走路・誘導路 (地表)	約 65,000m <sup>2</sup>	→ 浸水解消
・ 第1ターミナル	約 5,000m <sup>3</sup>	→ 浸水解消
・ 共同溝 B	約 6m	→ 約 3m

▲9/4 撮影(関西国際空港)

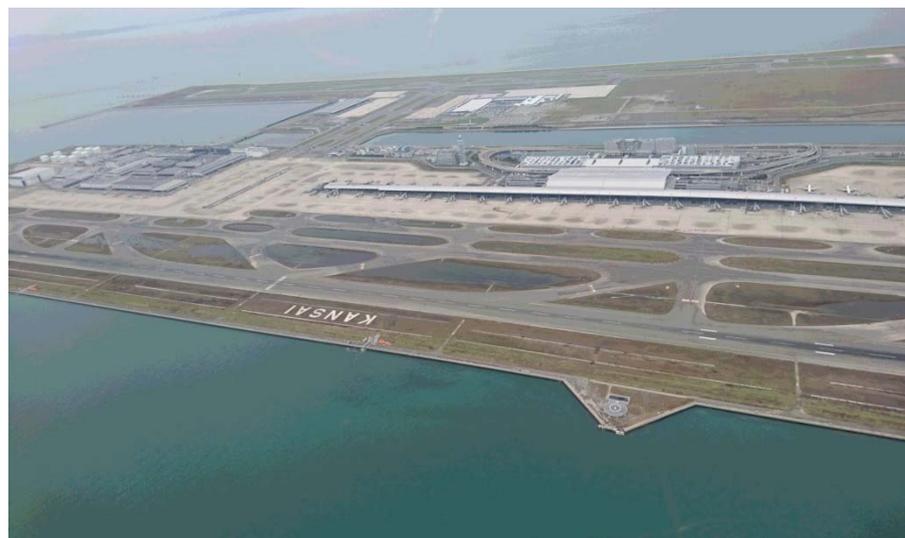
▲9/7 撮影(関西国際空港)

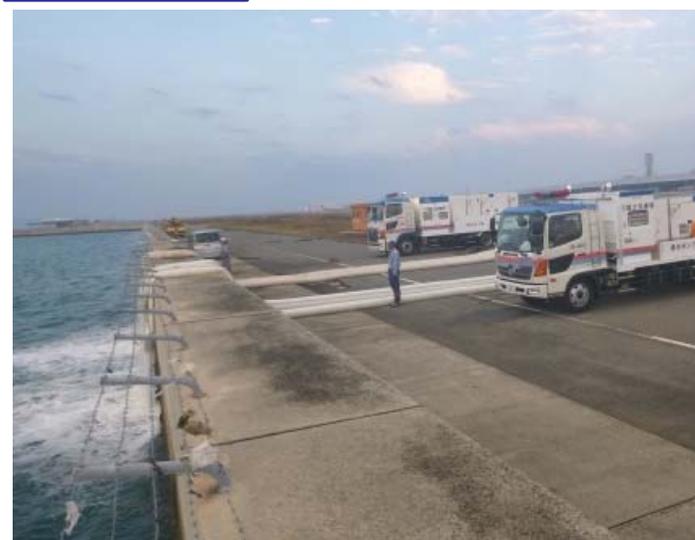
▲9/6撮影(第1排水区排水作業)

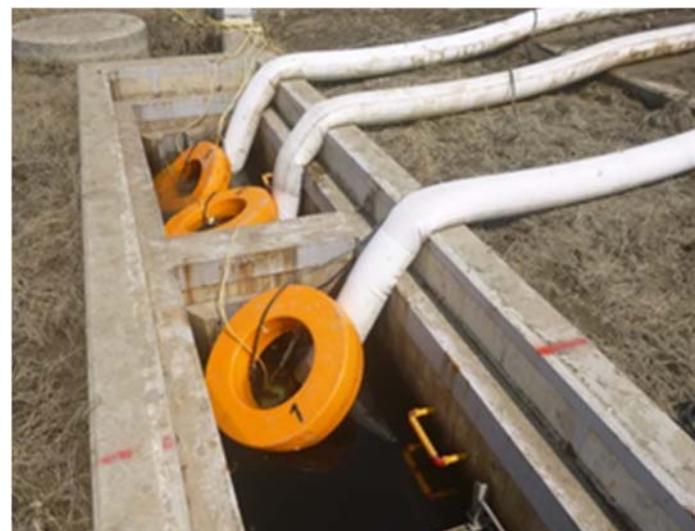
▲9/6撮影(第3排水区排水ピット)
