国土交通省近畿地方整備局

件名	(平成30年台風21号関連) 関西国際空港の排水作業の完了について ～総量約37万m ³ を排水～
----	--

関西国際空港 排水作業状況

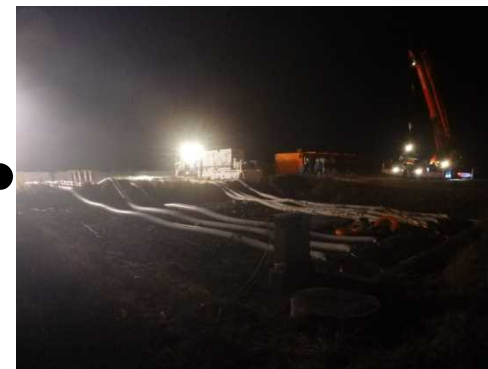
▲第1排水区排水作業中(9/6 0:21)

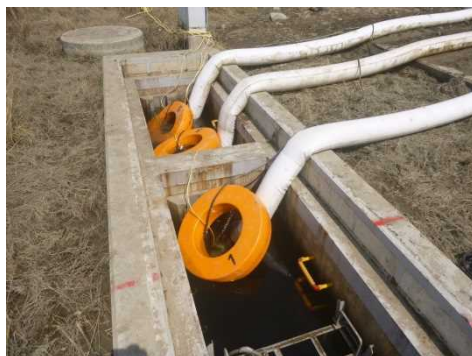
▲第3排水区排水ピット(9/6 13:09)

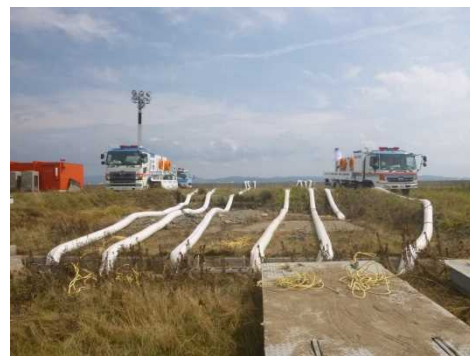
▲第3排水区排水作業中(9/6 13:39)

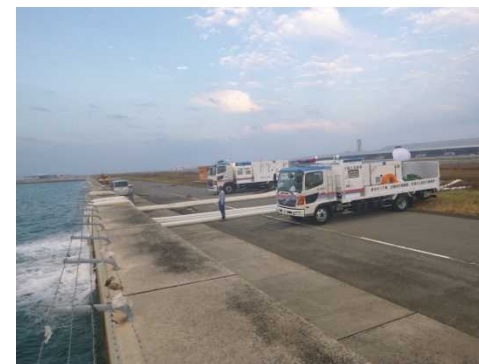
▲第1排水区排水作業中(9/6 5:52)
