国道158号 <sup>おおの</sup>大野市 <sup>かみはんばら</sup>上半原(福井県管理)の斜面崩壊に対する  
国土交通省の支援状況について【第2報】

一般国道158号（大野市上半原地係）における斜面崩壊について  
有識者による現場視察および対策検討を実施しました

#### 【福井県国道 1 5 8 号土砂崩落】現場視察および対策検討の実施について

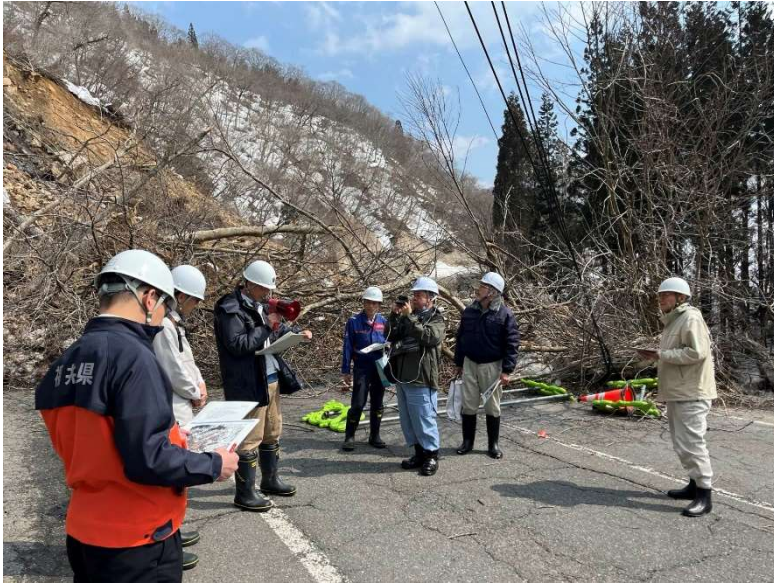
- ・ 荒井特命教授をはじめ関係者が被災現場を現地確認
- ・ ドローンを活用し、斜面や周辺状況の詳細についてもモニターで確認

写真 1. 現場視察状況
