## 木津川堤防の不具合について(終報)

～陥没箇所前面に新たな仮堤防を整備し、治水機能を確保しました～

木津川堤防右岸30k付近(京都府木津川市加茂町河原)で発生した堤防上部の陥没について応急的に進めていた仮堤防及び樋門の整備が完了しました。

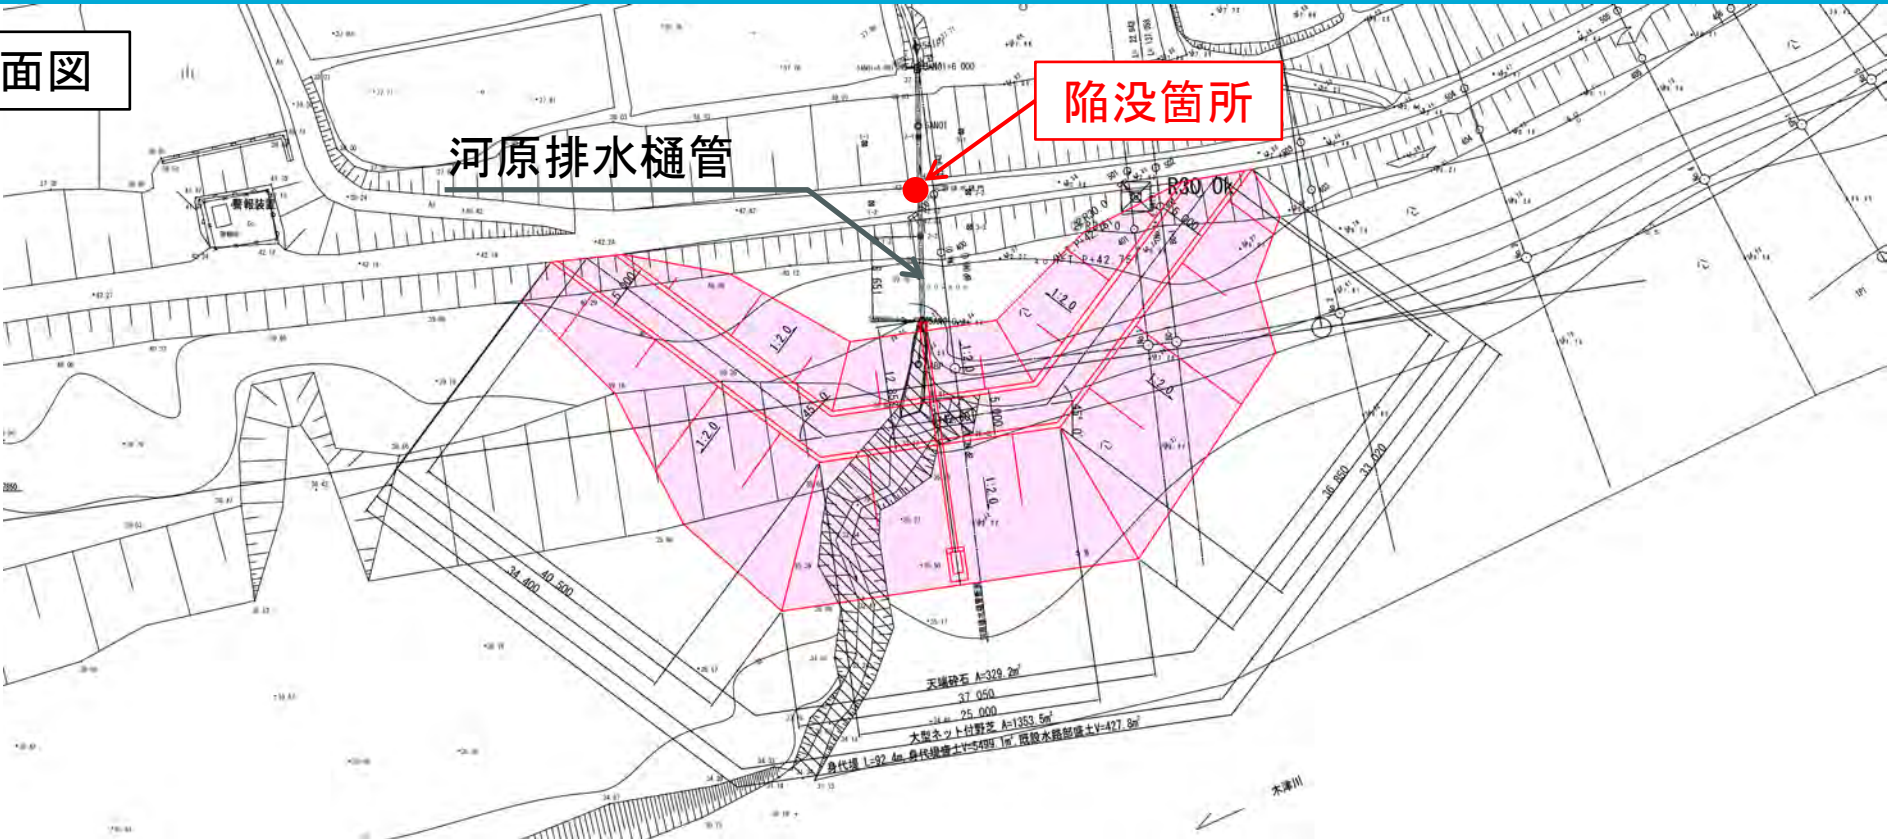
平面図

このたび、陥没箇所前面に既設堤防と同等の治水機能を有する仮堤防の整備及び樋門の復旧作業が完了しました。仮堤防の整備状況については別紙1をご参照ください。

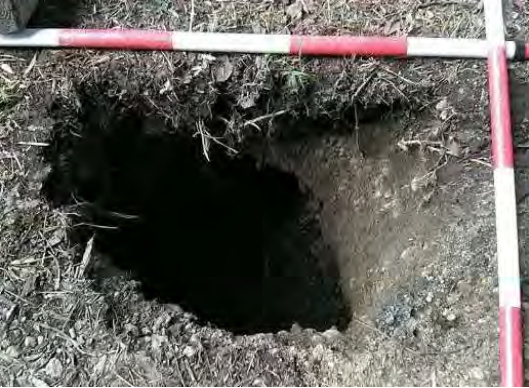
| 日付 | 内容 | 写真番号 |
|---|---|---|
| 令和8年7月10日 | 陥没発見<br>木津川右岸30k付近(京都府木津川市加茂町河原)で堤防天端の陥没を確認 | 写真1 |

陥没発生状況（幅80cm×40cm）

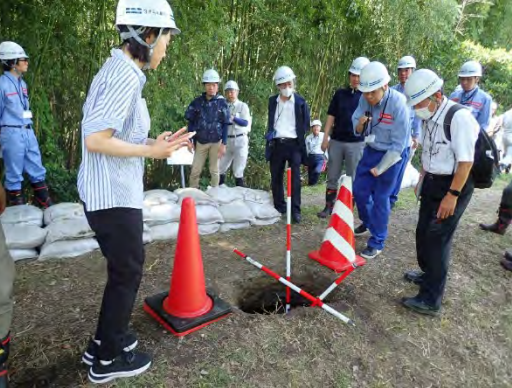
| 日付 | 内容 | 写真番号 |
|---|---|---|
| 令和8年7月15日 | 堤防調査委員会の委員による現地調査及び意見交換を実施 | 写真2 |

堤防調査委員会の委員による現地確認

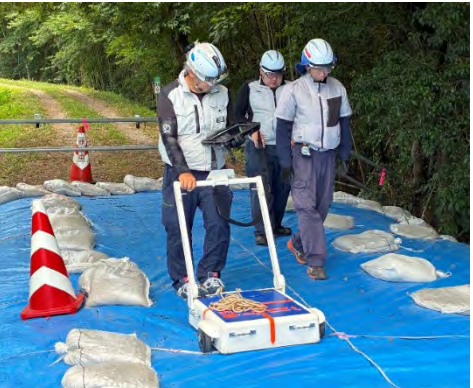
| 日付 | 内容 | 写真番号 |
|---|---|---|
| 令和8年7月17日 | 地中レーダーによる空洞調査を実施 | 写真3 |

地中レーダーによる空洞調査

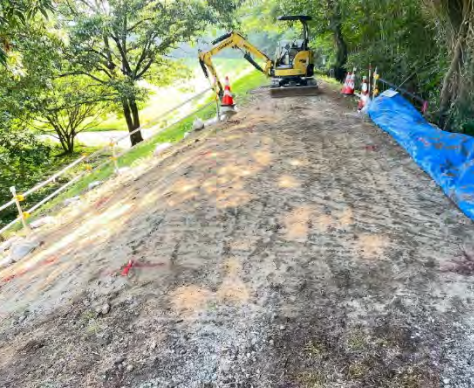
| 日付 | 内容 | 写真番号 |
|---|---|---|
| 令和8年7月23日 | 緊急復旧(改良土による埋め戻し)完了 | 写真4 |

緊急復旧の実施
