対策内容

- ・当該交差点は、事故危険箇所としての整備区間に指定されており、死傷事故率が947.0件/億台キロ、死傷事故件数が46件/4年（ともにH23～26年事故）であり、交通事故が多発。
- ・当該交差点において、追突防止のための減速路面標示の設置、乱横断防止のための門型ラバーポールの設置など、様々な対策を実施（工事期間：H27.12.19～H28.3.20）。

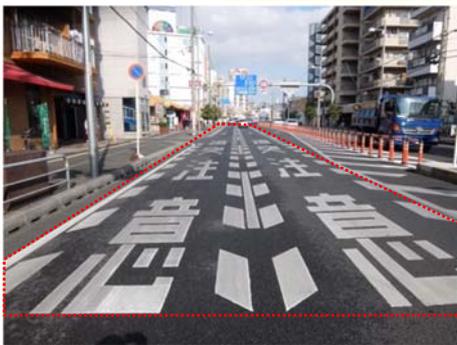
対策①：減速路面標示・路面標示「追突注意」

【効果1】減速路面標示・路面標示「追突注意」により、急ブレーキの発生頻度が減少！

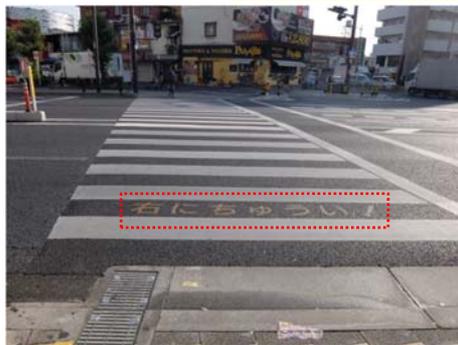
対策②：路面標示「右にちゅうい」の設置

【効果2】路面表示「右にちゅうい」を、歩行者・自転車の約半数が認知！

交差点を利用する歩行者・自転車の46%が「右にちゅうい」を認識。さらに、認識している方の57%が右側に注意するように意識付け。

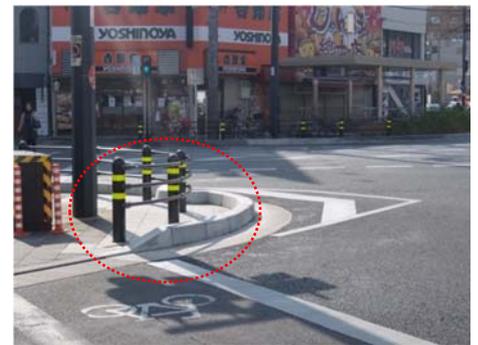
対策③：交差点のコンパクト化(隅切り改良)

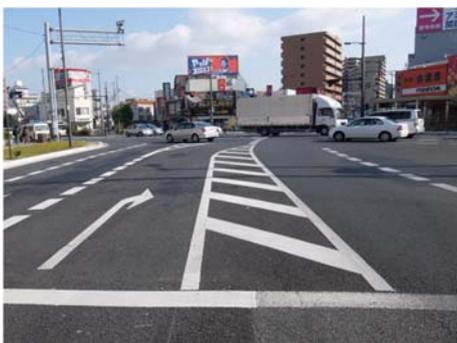
対策④：交差点内高輝度区画線

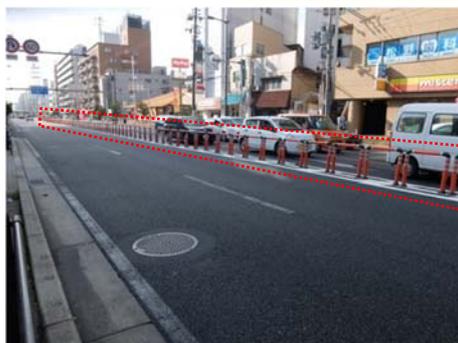
対策⑤：門型ラバーポールの設置

【効果3】門型ラバーボールの設置により、乱横断が解消！

交差点利用者の40%が対策前に見たことがある乱横断は、対策後に発生せず。

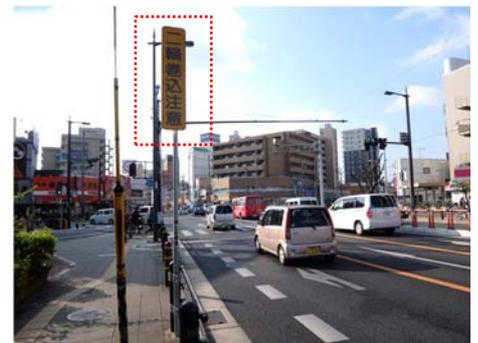
対策⑥：法定外看板「二輪巻き込み注意」の設置

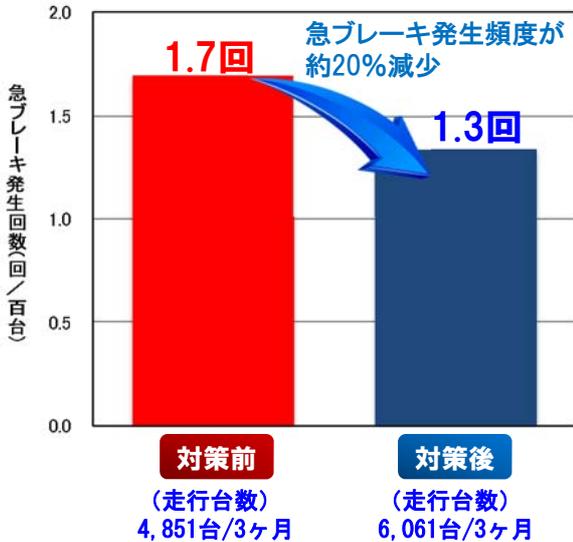
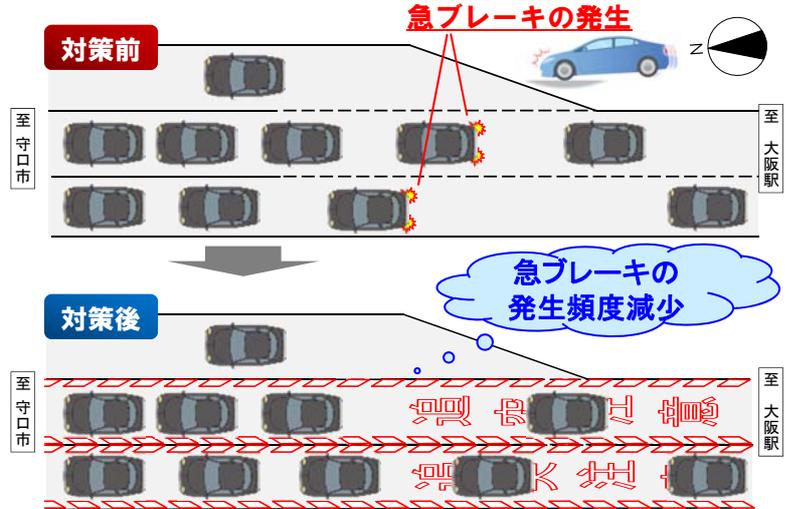
※使用データ：ETC2.0プローブデータ（事前 H27.9-11、事後 H28.4-6）

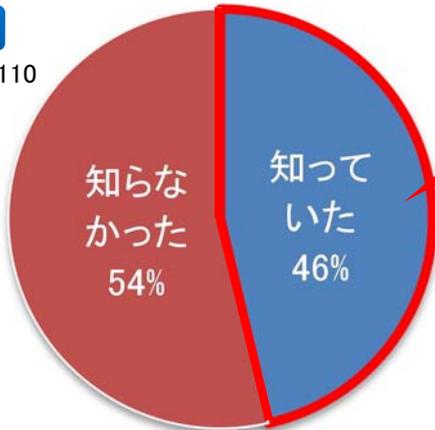
回答数:110

〔設問〕一昨年、こちらの交差点に「右にちゅうい」という路面標示が設置されたのをご存じでしたか。

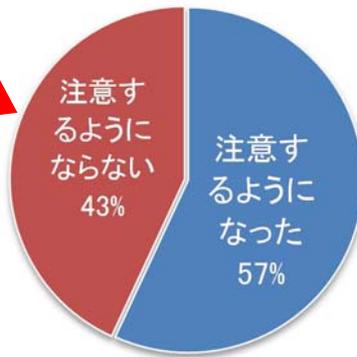
回答数:51

〔設問〕「右にちゅうい」の路面標示によって、横断中に車に注意するようになりましたか。

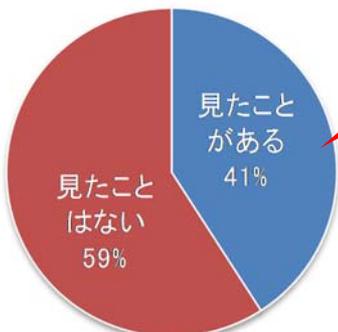
回答数:110

〔設問〕中央帯にラバーボールが設置されましたが、対策前に乱横断を見たことがありますか。

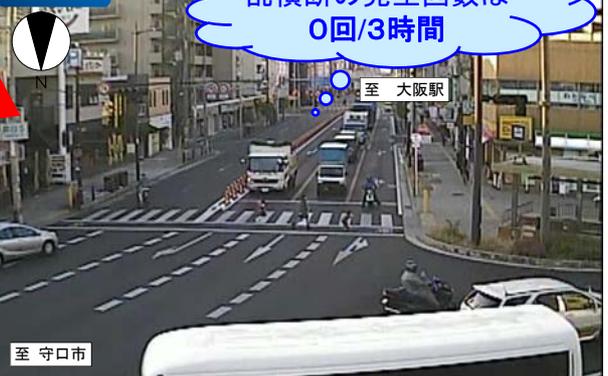
対策後

※使用データ：大阪国道実施ビデオ調査（H29.1.18 7:00~10:00(3時間)）
