対策内容

- ・当該交差点は、事故危険箇所としての整備区間に指定されており、死傷事故率が595.6件/億台キロ、死傷事故件数が60件/4年（ともにH23～26年事故）であり、交通事故が多発。そのうち、右折車と自転車が交錯する事故が14件/4年発生。
- ・右折車と左折車の交錯を防止するため、国道1号左折導流帯において、左折車両が大まわりしない様、車線分離標を設置（工事期間：H28.2.1～3.25）。

大阪府 大阪市北区 梅田新道交差点

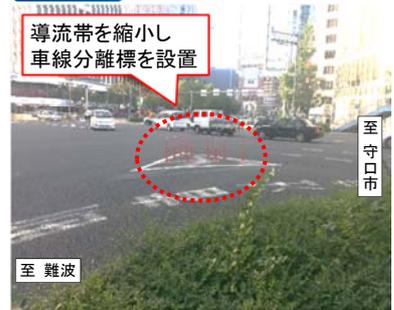
対策後

導流帯を縮小し
車線分離標を設置

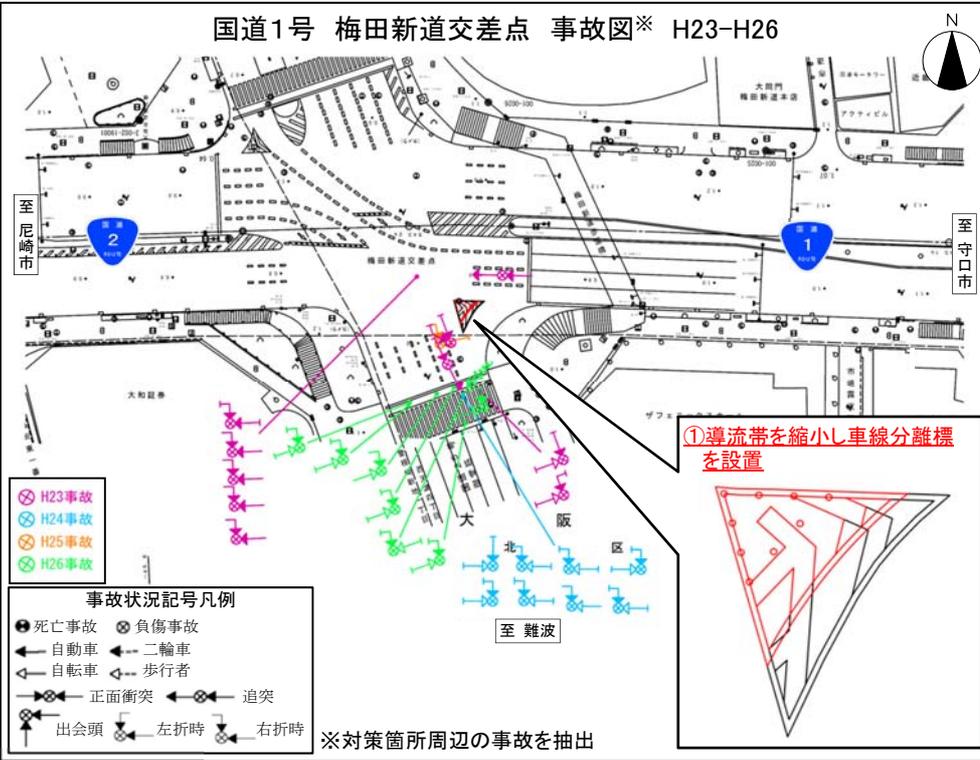
国道1号 梅田新道交差点 事故図※ H23-H26

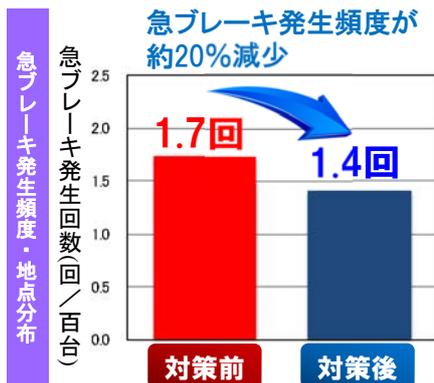
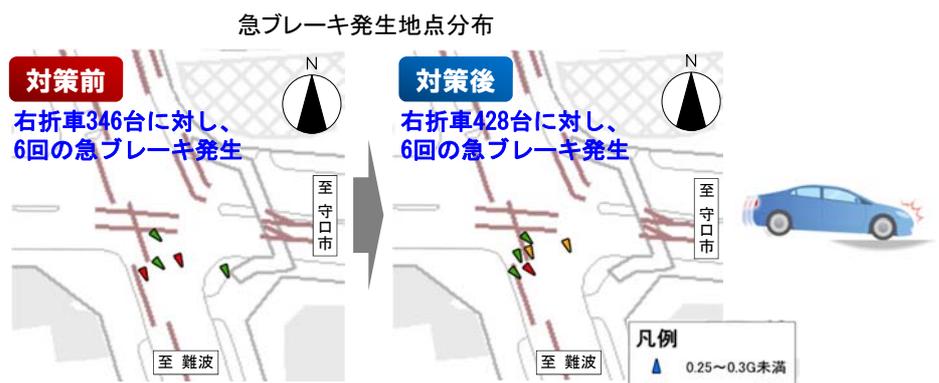
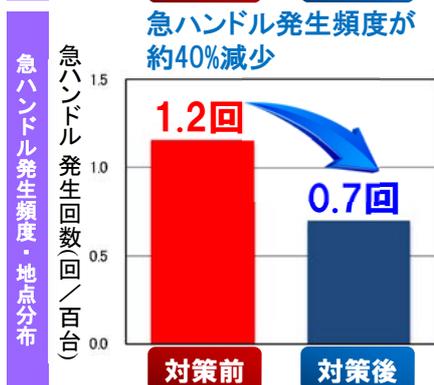
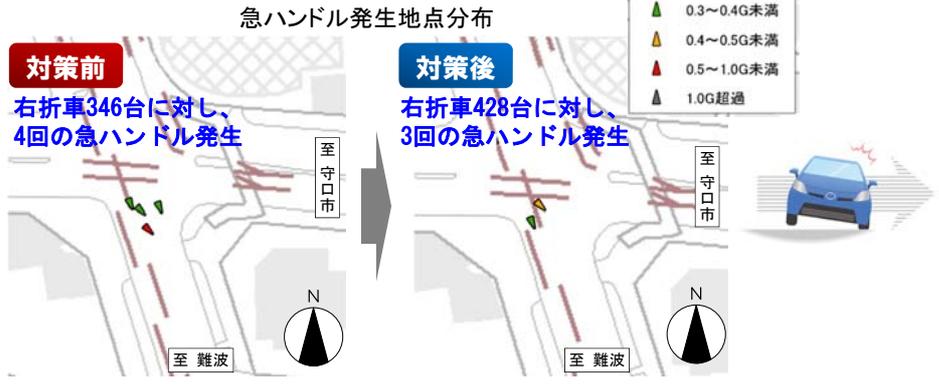
【効果1】左折車との交錯の懸念がなくなり、右折車両の急ブレーキ・急ハンドルが減少！

※使用データ：ETC2.0プローブデータ（対策前 H27.11-H28.1、対策後 H28.4-6）
国道2号東行き右折車を抽出

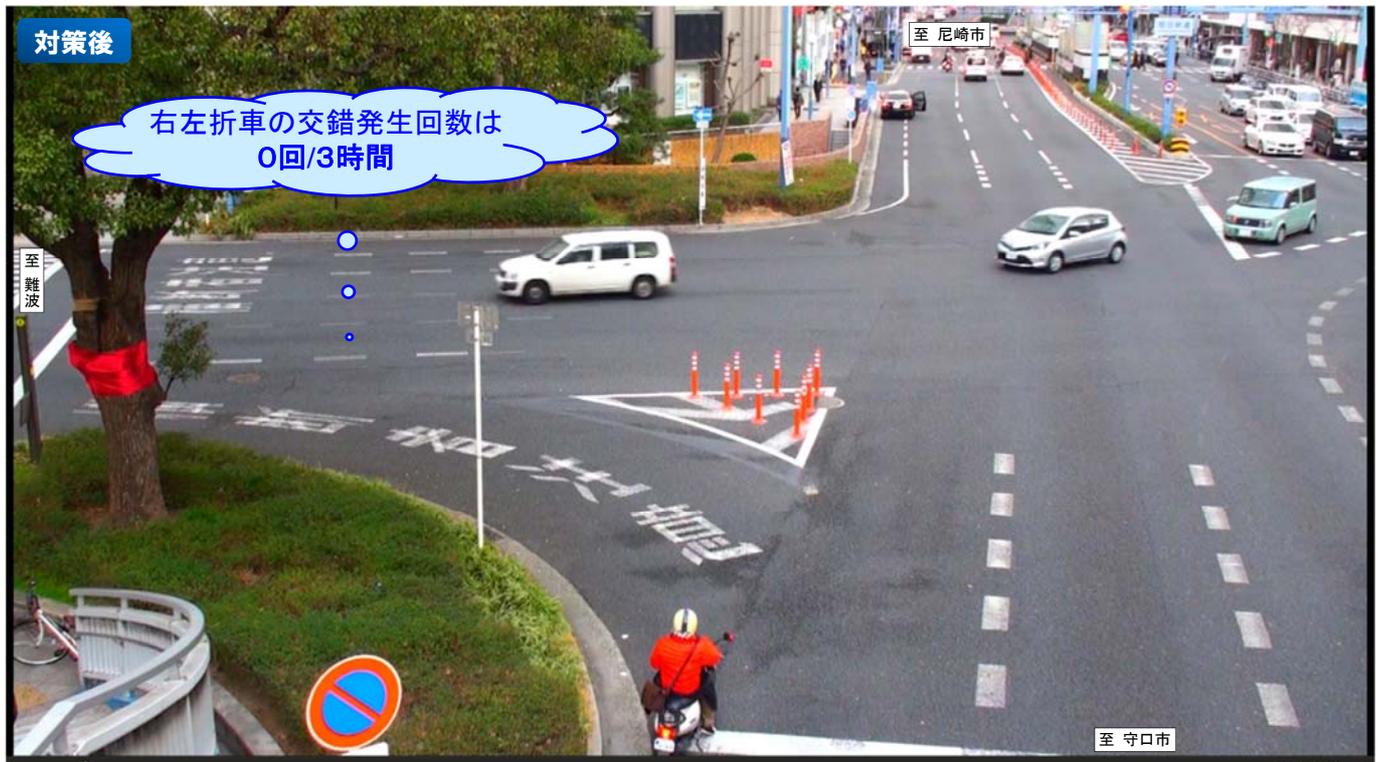
【効果2】車線分離標の設置により、右左折車の走行位置が区分され、交錯発生無し！

右左折車(左折260台/3h、右折720台/3h)の南側流出部における交錯発生無し

ビデオ調査確認した図角

※使用データ：大阪国道実施ビデオ調査
(H29.1.24 15:00~18:00(3時間))
