## 対策内容

- ・国道171号八丁畷交差点では自動車の交通量が多く、右左折専用レーンが未設置であるため、右左折待ちで停車する車に、後続車が追突する事故が多発。
- ・右折専用車線及び左折専用車線を新たに設置することで交通渋滞を解消し、渋滞に起因する追突事故等を防止し、あわせて自転車歩行者道を拡幅する整備事業を実施。

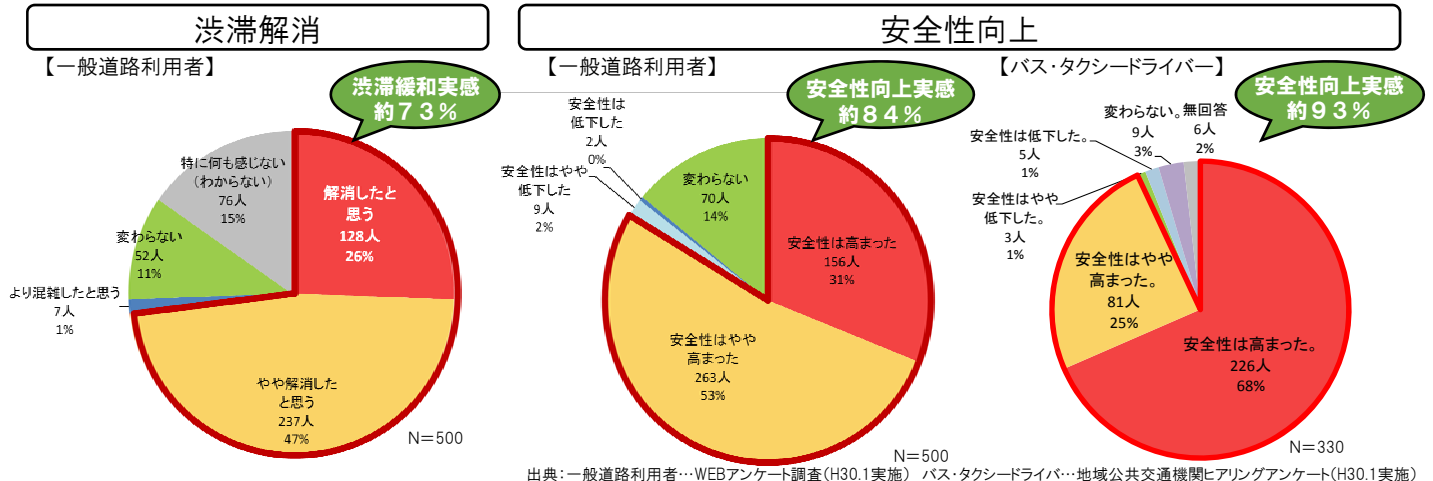
## 【効果3】 道路利用者による評価では多数の人が渋滞解消・安全性向上を実感！
