(報告事項)橋梁の耐震化

社会資本整備審議会 道路分科会 道路技術小委員会 (H28.6.24) まとめ (橋梁)

1. ロッキング橋脚を有する橋梁の落橋等の原因と対策

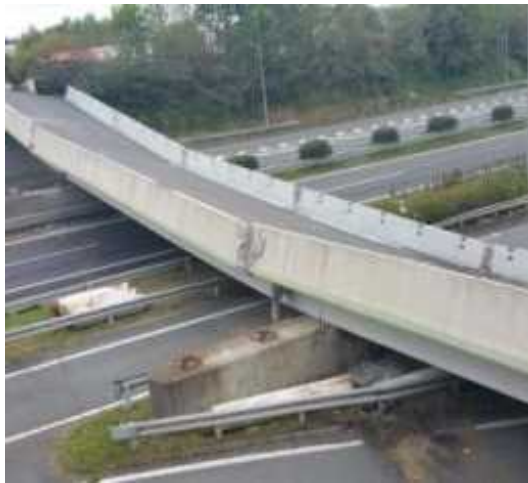
九州自動車道をまたぐロッキング橋脚の落橋
(県道小川嘉島線・府領第一橋)

- ① 熊本地震で落橋したロッキング橋脚については、熊本地震(前震と本震の2度の大きな地震)と構造の特殊性から、これまでの対策では不十分で落橋の可能性が否定できない
 - ② 落橋した場合の影響が大きい高速道路・直轄国道をまたぐ跨道橋で落橋防止対策が一部未了(完了率:95%, 地方管理のみ)
 - ③ 高速道路や直轄国道等の緊急輸送道路は、落橋・倒壊防止の対策は完了しているが、被災後、速やかに緊急輸送が可能となる耐震補強は未だ不十分な状況(完了率:76%)
- ※落橋・倒壊を防止する対策に加え、橋桁を支える支承の補強を行い、被災後速やかに緊急車両の通行を確保できる補強の実施

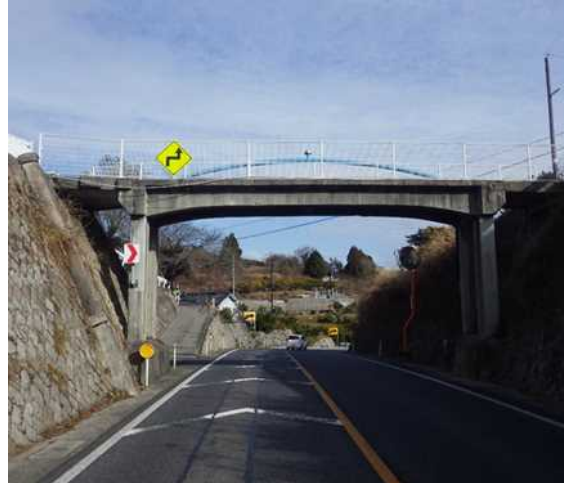
地方管理の跨道橋(未対策)

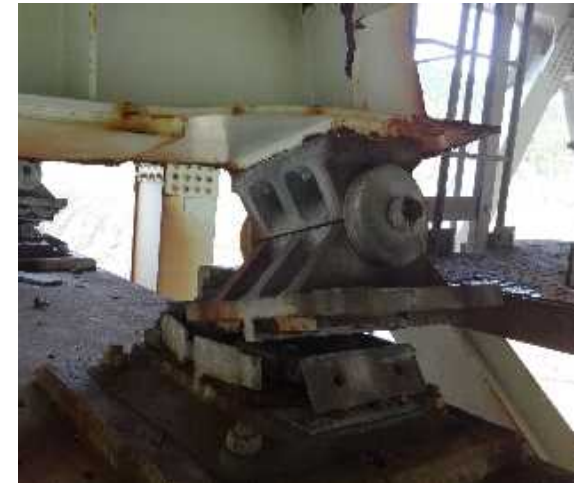
橋梁の支承・主桁の損傷
(大分自動車道・並柳橋)
