熊本地震を踏まえた耐震対策の推進

2. 道路構造物の被災・応急復旧

H28.6.23 基本政策部会資料

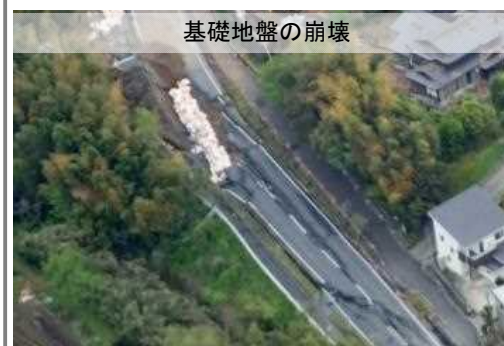
盛土崩壊

写真-9 国道443号（益城町）

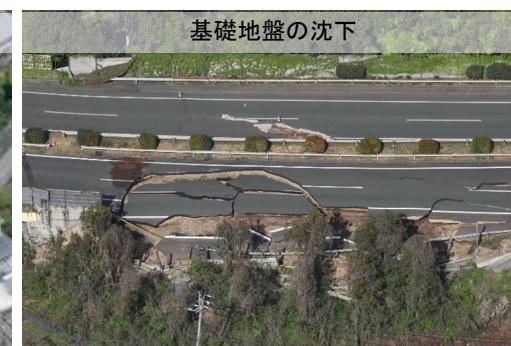
写真-10 九州自動車道（益城町）

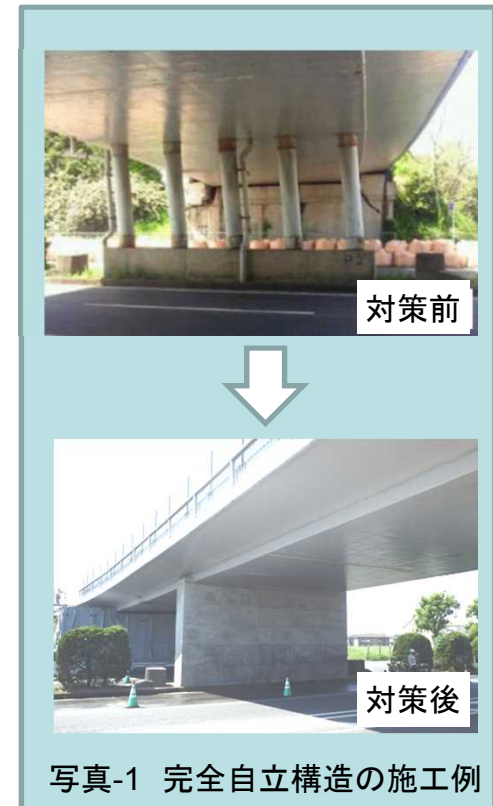
写真-1 完全自立構造の施工例
