件名	国道2号 淀川大橋のリニューアル工事に伴い、 車道4車線から2車線へ交通規制を行います。 【工事期間中 終日規制】 ～老朽化が進んだ淀川大橋の長寿命化工事を実施～
----	--

# 国道2号「淀川大橋」リニューアル工事

# 淀川大橋床版取替他工事

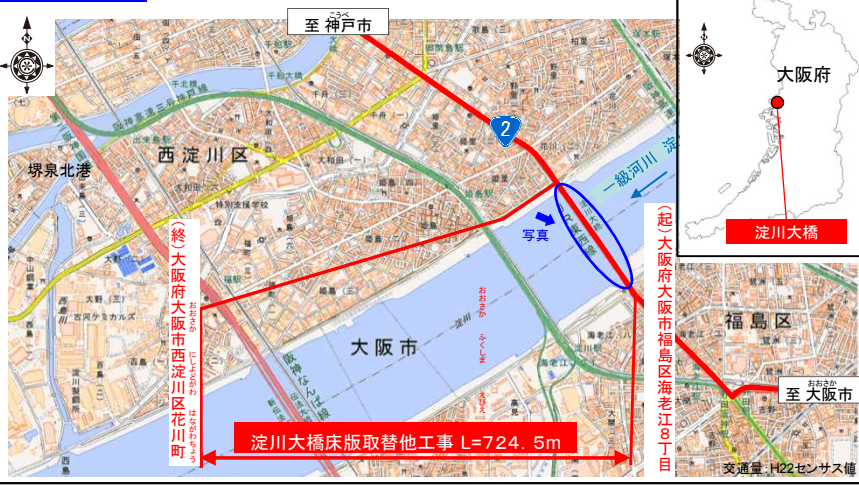
淀川大橋位置図

橋長 L=724.5m

鋼6径間単純上路式

ワーレントラス橋

鋼12径間単純鉸桁橋

(中央径間) 円柱橋脚

(側径間) 控え壁式橋台

小判型橋脚

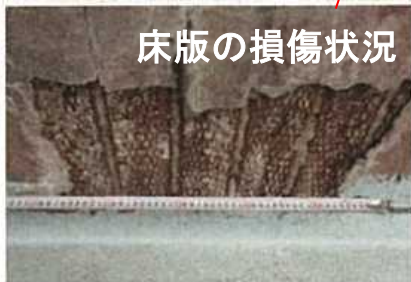
剥離・鉄筋露出

淀川大橋は長期にわたる供用により、床版の劣化が進行して漏水が発生し、腐食が進行しています。

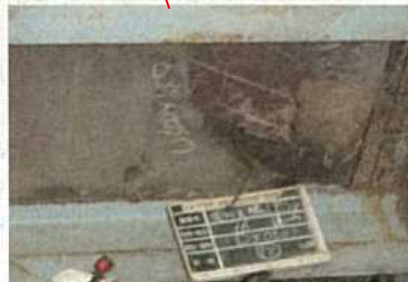
漏水・遊離石灰

腐食
