# 第2回大阪地区渋滞対策協議会

【主要渋滞箇所モニタリング・対策効果検証】

平成27年8月27日

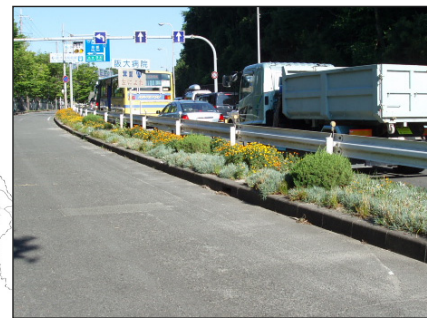
**■事業完了箇所(みのり橋南交差点)**  
 左折車線増設[H25年2月完了]  
 3車線(左+直+直) → 4車線(左+左+直+直)

最大渋滞長: 1,250m  
[平成25年2月14日(木)]

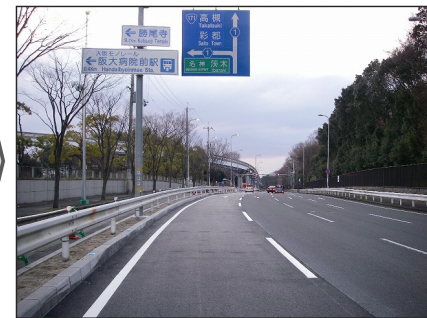
最大渋滞長: 300m  
[平成26年3月11日(火)]

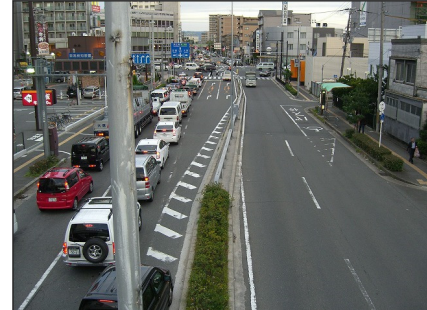
**■事業完了箇所(京阪本通1交差点)**  
 右折レーン延伸、進行方向別通行区分の見直し[H26年2月完了]  
 4車線(左直+直+右+右) → 4車線(左+直+直+右)

最大渋滞長: 970m  
[平成24年12月11日(火)]

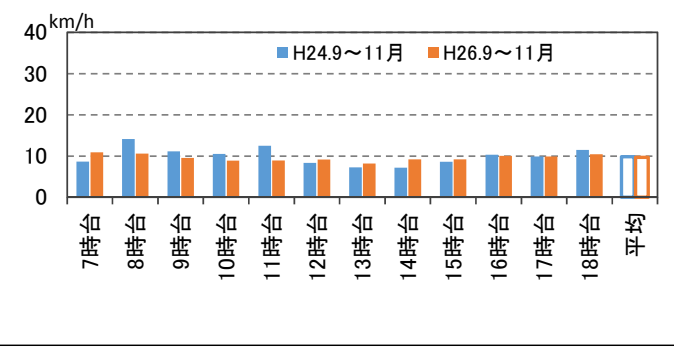
(1)みのり橋南交差点  
方向① [茨木摂津線・東行き]

- ▶大阪府北部地域の「みのり橋南交差点」では、対策前に最も速度が低かった13時台・14時台などに旅行速度が向上している。今後も渋滞状況を継続して検証する。
- ▶「沢良宜浜南交差点」では、11時台に旅行速度が向上している。今後も渋滞状況を継続して検証する。

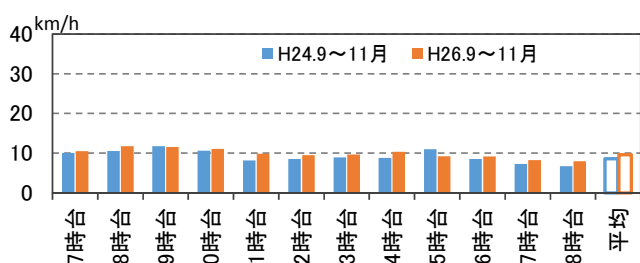
(1)モール北交差点

- ▶大阪府中部地域の「モール北交差点」では、対策前に最も速度が低かった夕ピーク時間帯を中心に旅行速度が向上している。今後も渋滞状況を継続して検証する。
- ▶「招堤交差点」や「京阪本通1交差点」では、対策後に平均旅行速度が向上している。
- ▶「寺川交差点」では、対策前に最も速度が低かった8時台・18時台を中心に旅行速度が向上している。今後も渋滞状況を継続して検証する。

方向① [(主)枚方交野寝屋川線・東行き]

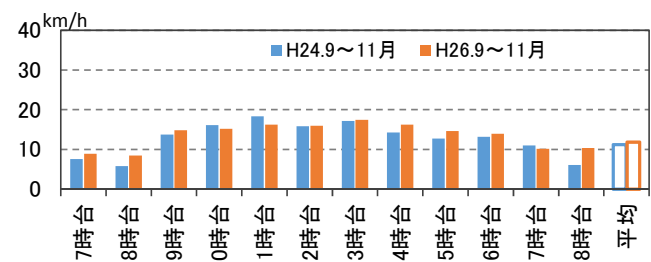
(4)寺川交差点

方向① [一般国道170号・北西行き]

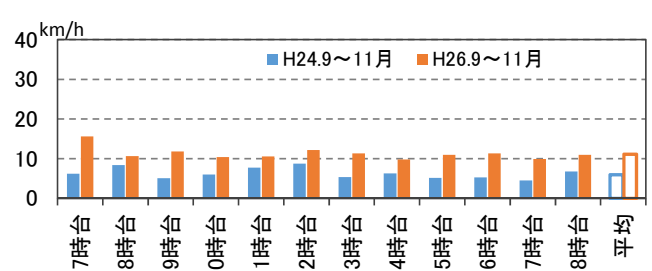
- 「<踏切>近鉄奈良線若江岩田第1号」では、両方向ともに平均旅行速度が向上している。
- 「寿町1交差点」では、平均旅行速度が向上している。
- 「南木本橋交差点」では、11時台や夕ピーク時間帯に旅行速度が向上している。今後も渋滞状況を継続して検証する。

方向② [(主)八尾枚方線・南行き]

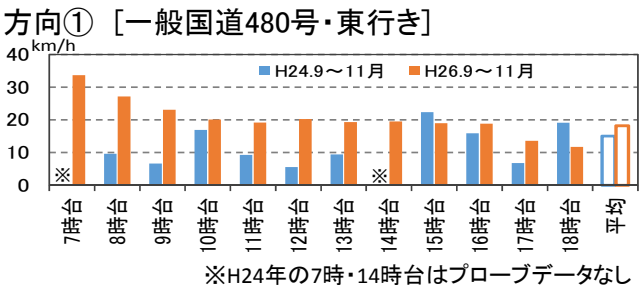
(1)和泉市役所北交差点

- ▶大阪府南部地域の「和泉市役所北交差点」では、方向①を中心に平均旅行速度が向上している。今後も渋滞状況を継続して検証する。
- ▶「戎町交差点」では、平均旅行速度が向上している。
- ▶「光明池試験場南交差点」においても、平均旅行速度が向上している。

方向② [一般国道480号・西行き]

方向③ [(主)大阪和泉泉南線・南行き]

方向④ [(主)大阪和泉泉南線・北行き]

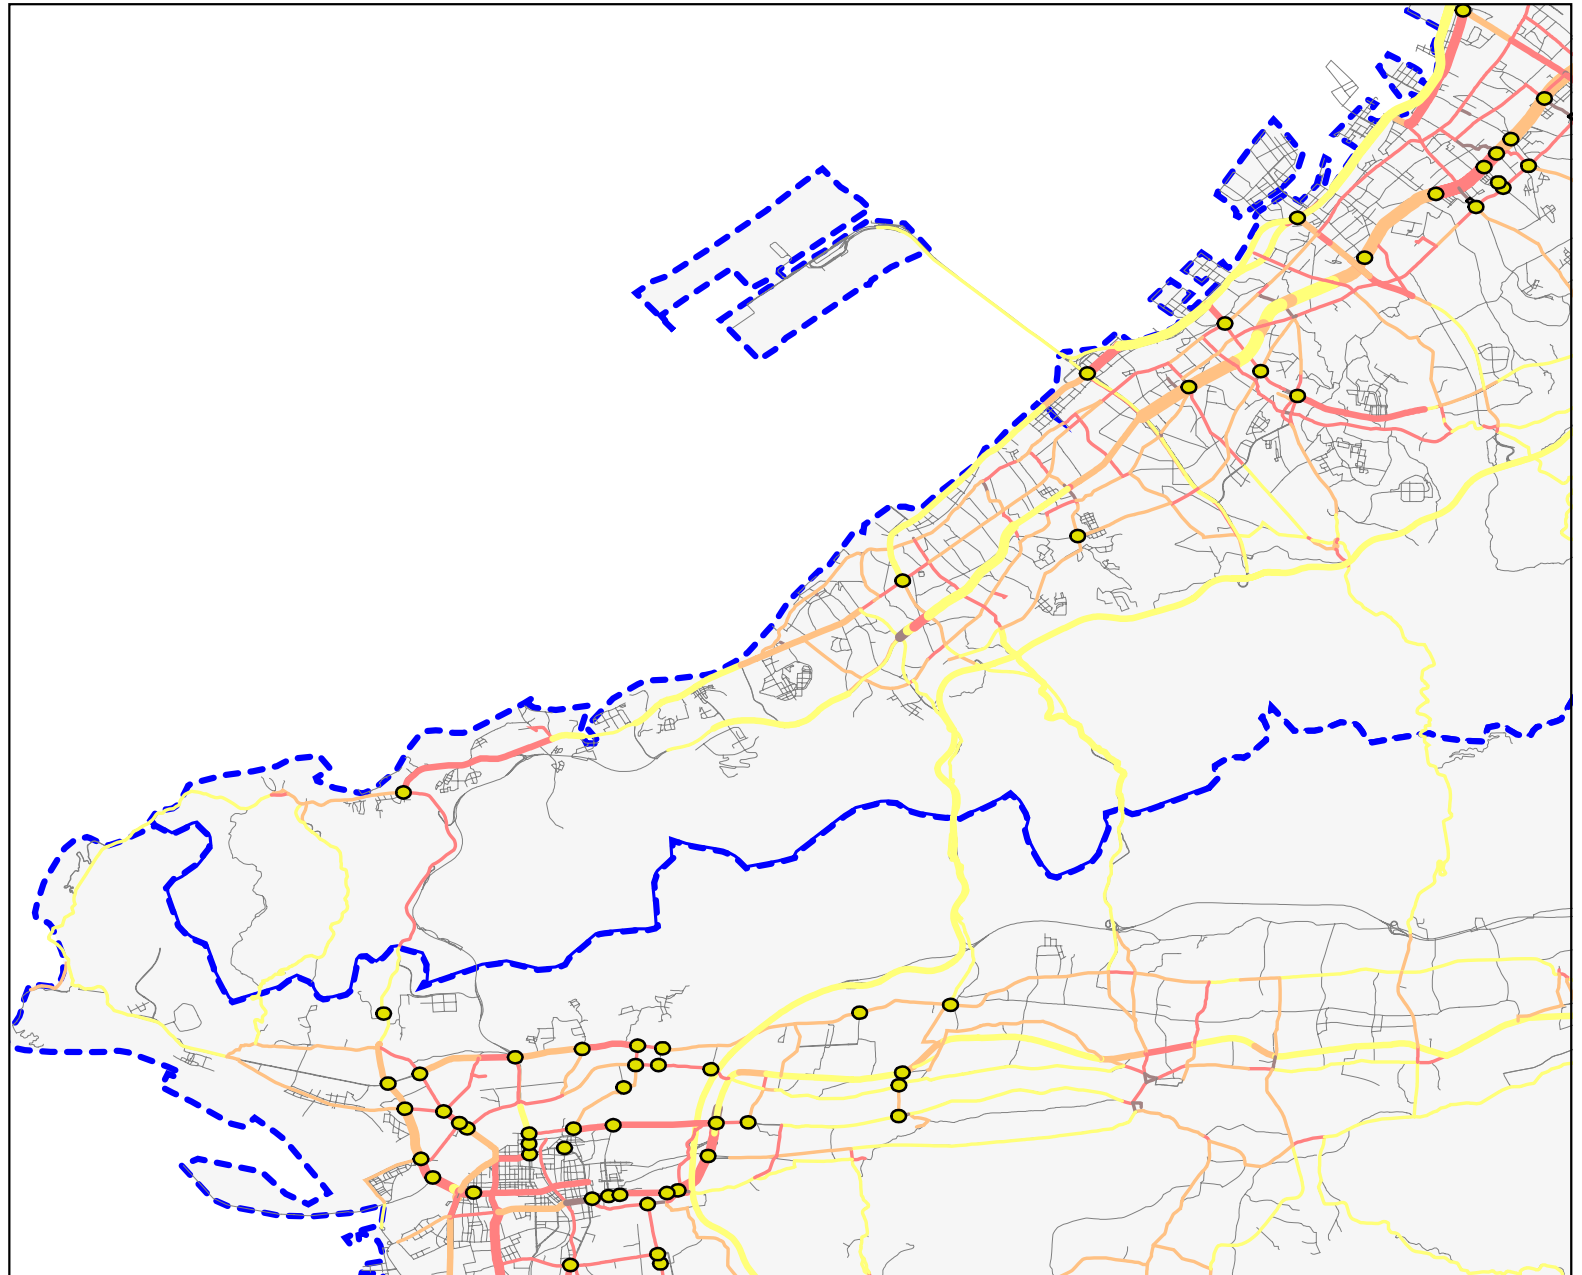
大阪南部【2014年9月～11月平日17時台】

0 2 4 6 8 10万台/日  
※交通量はH22年度道路交通センサス  
※旅行速度は民間プローブデータによるH26年9-11月平日17時台平均値(方向別の低い側の速度)
