第6回大阪地区渋滞対策協議会

【平成30年度の取り組み】

1. 対策実施箇所の効果検証

津田北町3交差点・長尾台3丁目交差点(第二京阪道路一般部)

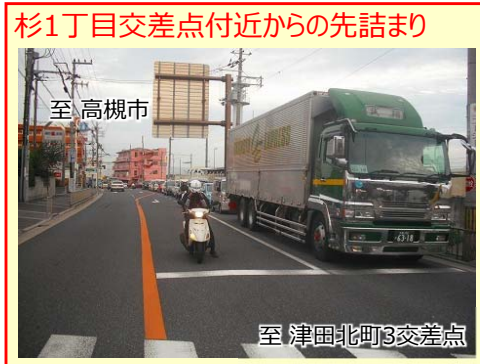
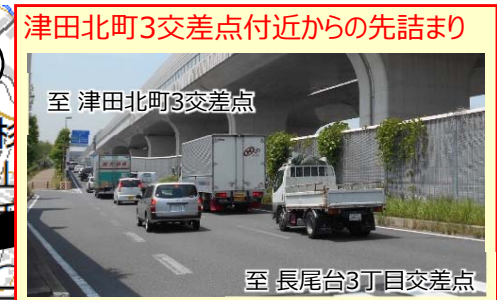
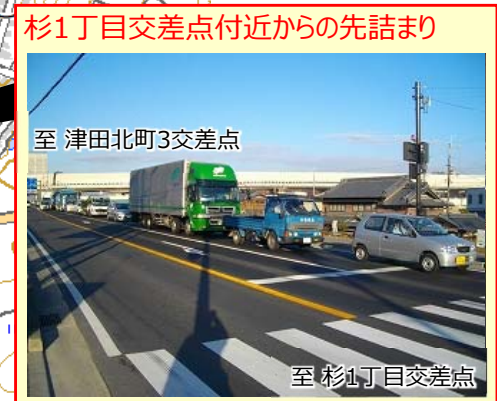
《対策前の渋滞発生状況》

- 津田北町3交差点は、右折する大型車同士が安全に離合できる幅員が確保できず、上下分離式の信号制御を実施。隣接する長尾台3丁目交差点も連動した現示としていたことから効率的な青時間の配分が行えず交通容量が低下。
- 当該箇所では、大型車が多いため速度低下が起りやすく、加えて隣接する交差点からの先詰まりも渋滞発生要因となっている。

右折レーンを超過して滞留し、
後続の直進車両の走行を阻害

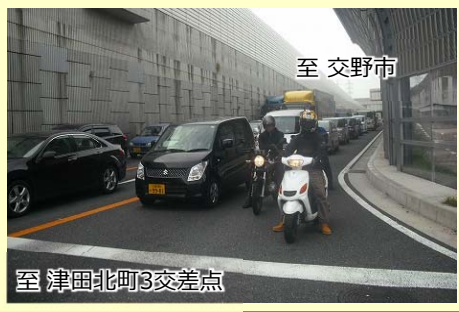
《津田北町3交差点で右折する大型車の離合困難状況》

- 右折時の大型車同士の離合が困難であるため、上下分離式の信号制御を採用
- 隣接する長尾台3丁目交差点についても連動制御のため上下分離式を採用

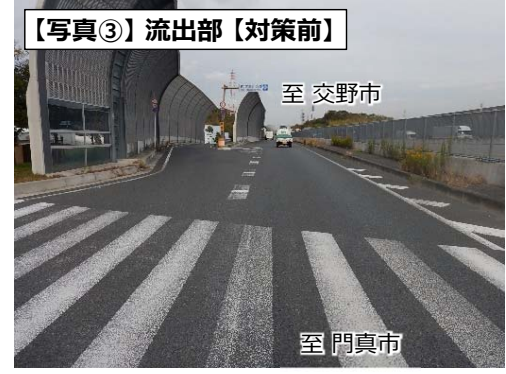
対策前

- 寝屋川公園南交差点では、第二京阪一般部（上り線：京都方面行き）の側道からの合流により円滑な走行が阻害されていたが、平成30年12月に、側道からの合流による影響を軽減するために、交差点流入部および流出部の車線を増やす対策を実施。
→今後、対策後の交通実態調査を行い、効果を検証する。
