第10回大阪地区渋滞対策協議会

【令和2年度の取り組み及び主要渋滞箇所における解除候補の見直し（案）】

令和3年2月

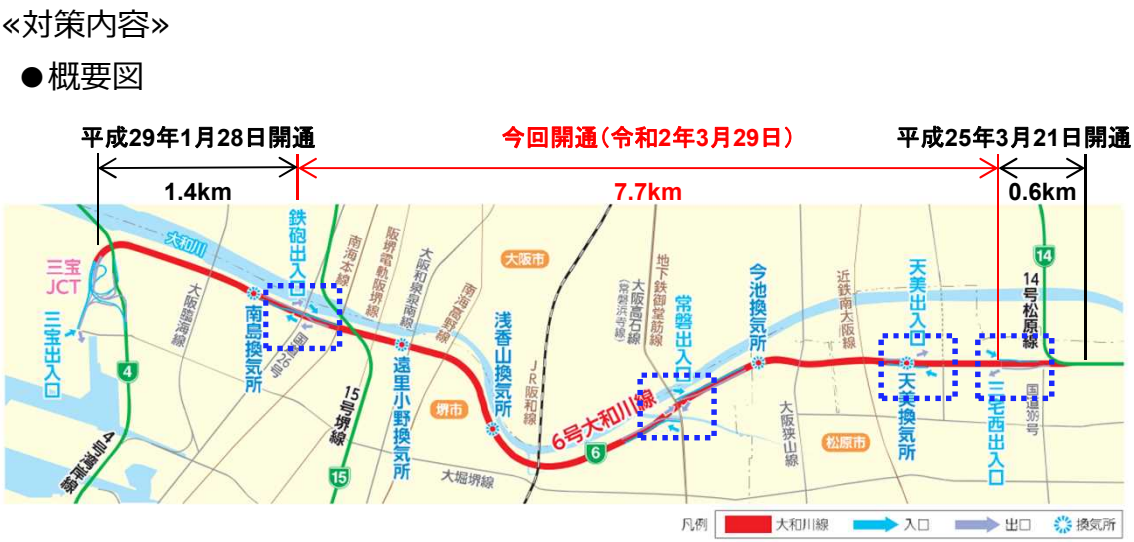
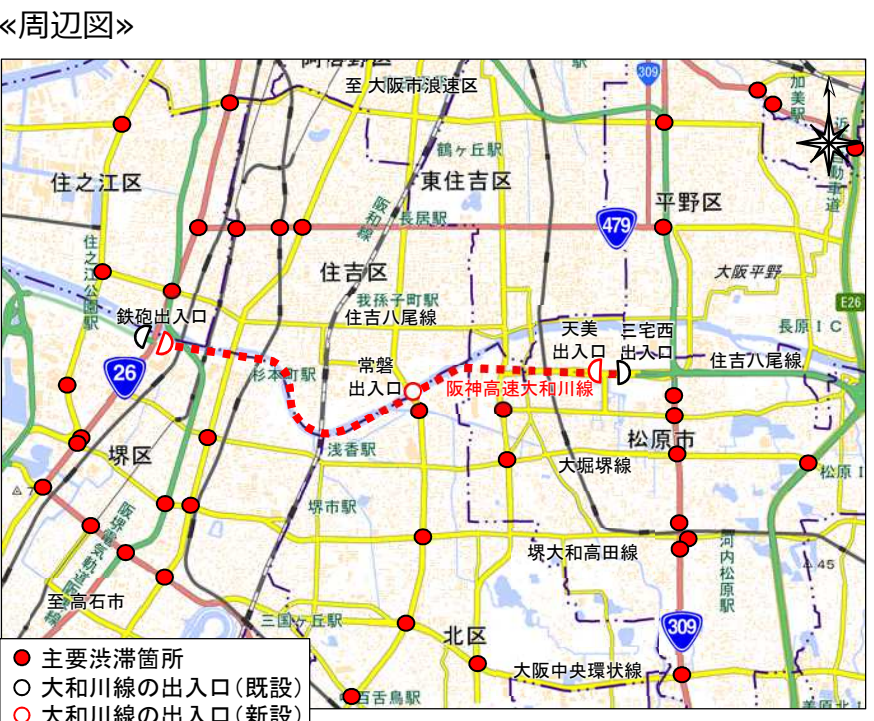
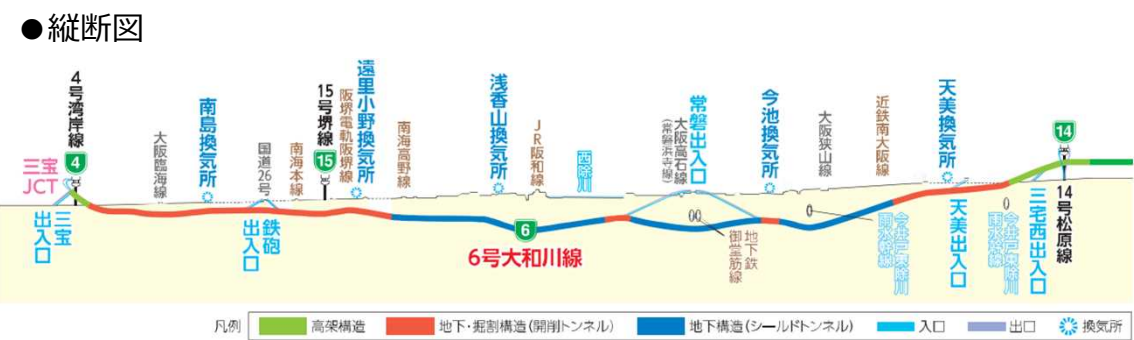
● 大阪府、堺市及び阪神高速道路(株)が整備を進めてきた**阪神高速大和川線(鉄砲出入口～三宅西出入口)**が令和2年3月29日に開通し、これにより当該路線は全線開通となった。

- ◀概要▶
- 事業箇所：堺市堺区、堺市北区、松原市
 - 対策内容：高速道路整備
 - 実施主体：大阪府、堺市、阪神高速道路(株)
 - 対象主要渋滞箇所：
 阪神高速大和川線周辺の主要渋滞箇所

出典) 阪神高速HP「大和川線防災パンフレット」

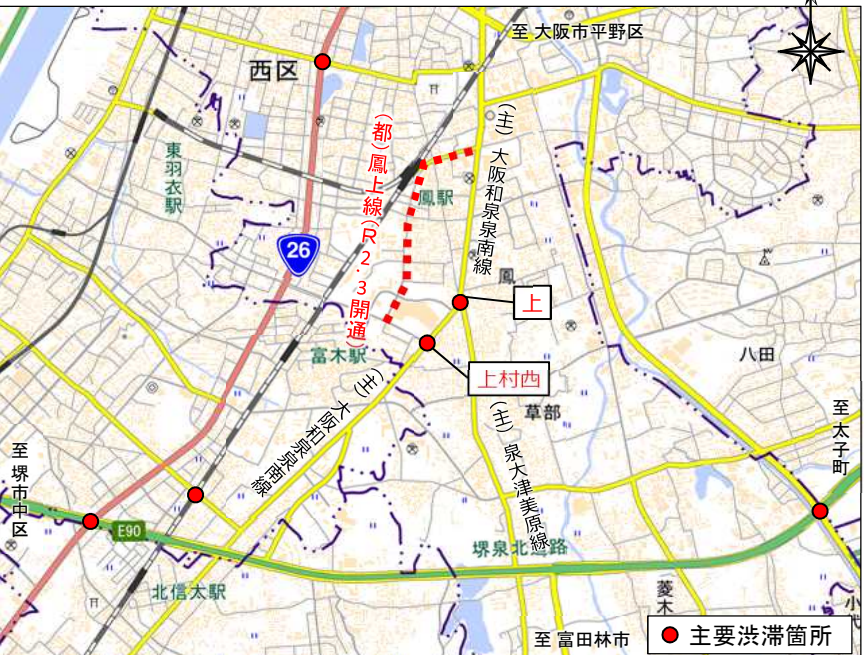
《周辺図》

●上村西交差点 「方向1」の旅行速度が若干向上。
「方向2」では旅行速度が低下。

方向	路線名	R1 (対策前)	R2 (対策後)
方向1	(主)大阪和泉泉南線	13.5 km/h	14.7 km/h
方向2	(主)大阪和泉泉南線	18.7 km/h	17.9 km/h
方向3	市道	—	—

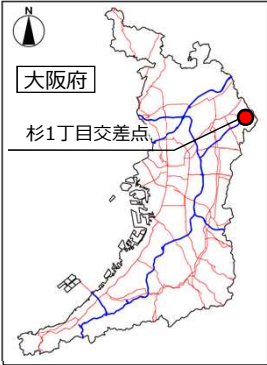
《位置図》

- ・枚方市内の国道307号では、第二京阪道路一般部との交差点付近に主要渋滞箇所が集中。特に、東行きでは「**杉1丁目交差点**」を先頭にした渋滞が、当該交差点の西側に位置する「**津田北町3交差点**」や「**津田山手交差点**」まで連続。
- ・「**杉1丁目交差点**」では、東行き直進車の走行をスムーズするための**右折レーン延伸（約55m→110m）**が令和2年度内に完了予定。
→事業完了後に、周辺の主要渋滞箇所を含め、**旅行速度のモニタリング等**を通じて効果を検証する。

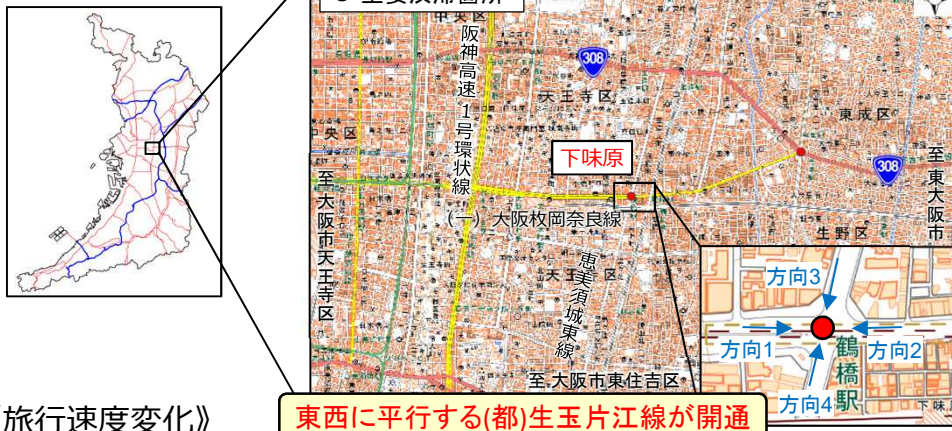
《位置図》

対策内容:(都)生玉片江線(H31.3)

方向	路線名	H24	R1	R2
方向1	(一)大阪枚岡奈良線	9.1 km/h	13.8 km/h	13.8km/h
方向2	(一)大阪枚岡奈良線	11.7 km/h	14.0 km/h	14.6km/h
方向3	恵美須城東線	8.3 km/h	10.9 km/h	11.0km/h
方向4	恵美須城東線	8.0 km/h	10.1 km/h	10.6km/h

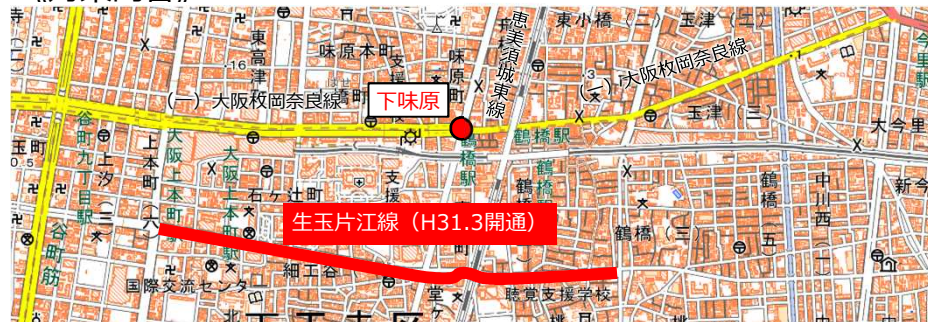
《対策内容》

- 「下味原交差点」の周辺では、平成31年3月に、(一)大阪枚岡奈良線に並行する(都)生玉片江線が開通。
- 開通後の旅行速度を用いて渋滞状況のモニタリングを行ったところ、**対策実施方向の旅行速度が改善していることを確認。**
- 令和2年12月に“現地渋滞状況の確認”を実施したところ、**すべての流入方向で信号待ち回数が1回以下**であったため、“**解除候補箇所**”として選定。

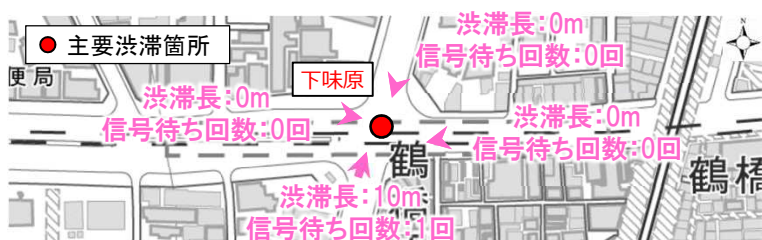
《調査結果》

調査実施:R2.12.10(木) 15:00~17:00

現地渋滞状況の確認
(全方向の信号待ち回数が1回以下)

“解除候補箇所”として選定

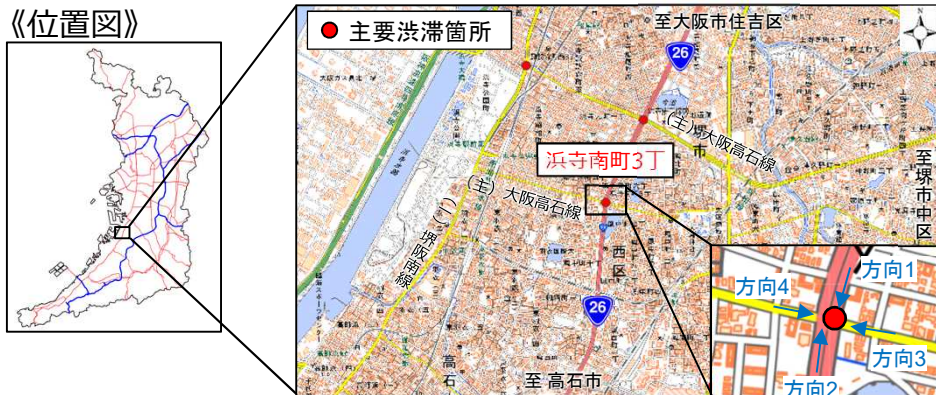
《位置図》

対策内容: 未事業化

主方向の速度が20km/h以上

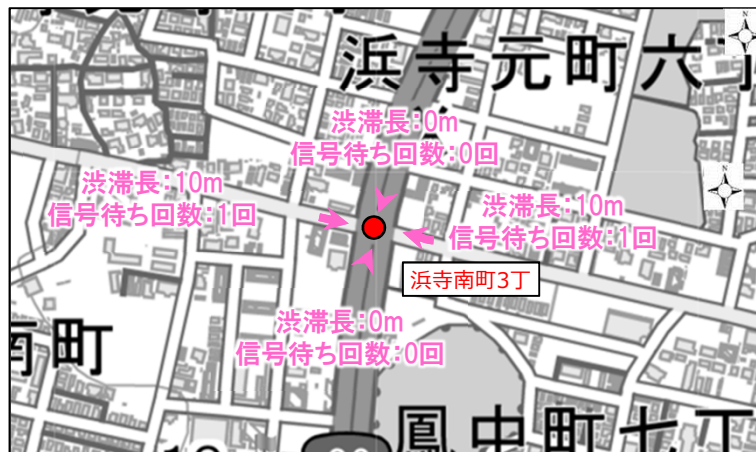
《調査結果》

調査実施: R2.11.26(木)7:00~9:00

現地渋滞状況の確認
 (全方向で、信号待ち回数が1回以下)

渋滞緩和要因の特定
 (近年、国道26号の交通量が減少傾向)

“解除候補箇所”として選定

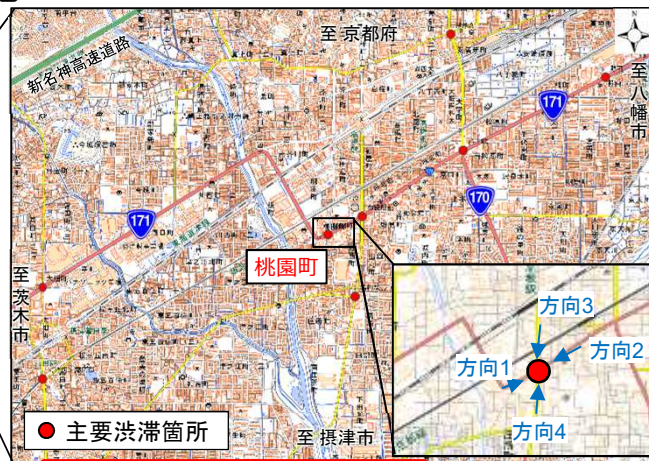
<位置図>

交差点名: 桃園町(三島)
 選定理由: パブコメによる意見箇所
 対策状況: 未事業化

● 主要渋滞箇所
 主方向の速度が20km/h以上

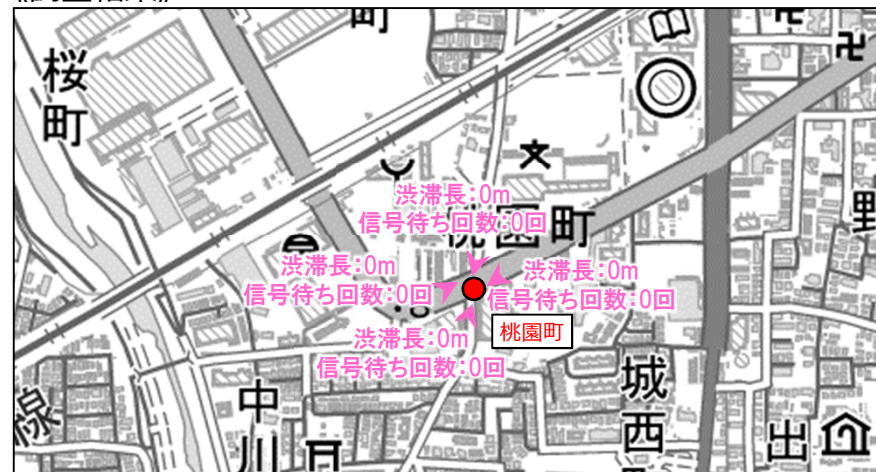
《調査結果》

- 「桃園町交差点」は、対策が未実施であるが、令和元年秋期の旅行速度を用いて渋滞状況のモニタリングを行ったところ、**主方向の旅行速度が20km/h以上**であることを確認。
- 令和2年11月に“現地渋滞状況の確認”を実施したところ、**すべての流入方向で信号待ち回数が1回以下**であったため、“**解除候補箇所**”として選定。

桃園町 調査日時 : R2.11.12(木) 17:00~19:00

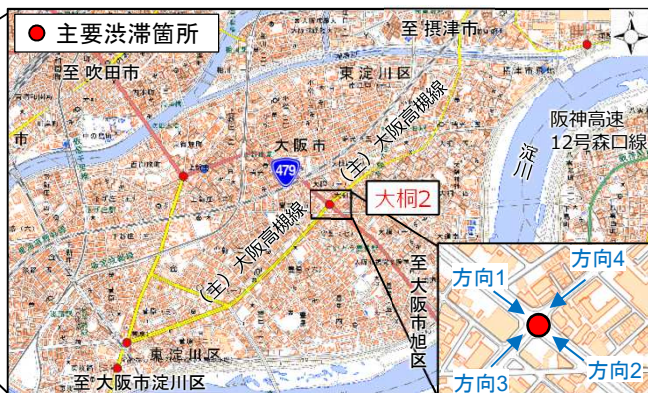
《位置図》

対策内容:事業中

方向	路線名	H24	R1
方向1	国道479号	23.0 km/h	21.0 km/h
方向2	国道479号	26.8 km/h	27.8 km/h
方向3	(主)大阪高槻線	17.1 km/h	16.8 km/h
方向4	(主)大阪高槻線	13.4 km/h	11.2 km/h
