# 第11回大阪地区渋滞対策協議会

【令和2年度対策完了箇所及び令和3年度対策完了予定箇所】

令和3年8月2日

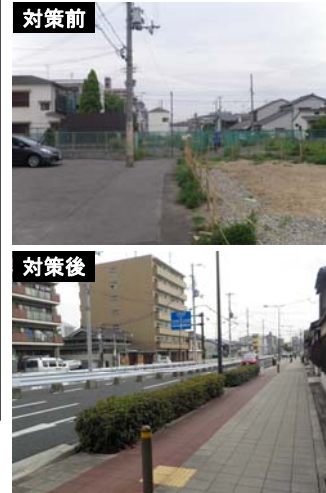
## 《対策内容》

- 「杭全交差点」の周辺では、当該交差点の渋滞対策としても位置付けられている(都)豊里矢田線が令和2年6月に暫定2車線で開通。
- 選定当時（H24）と対策後（R2）の旅行速度を比較すると、「方向1」、「方向3」、「方向5」では若干向上したものの、「方向2」、「方向4」では低下。
- 引き続き、交通状況のモニタリング及び効果検証を行う。

- 対象箇所：杭全(132)等
- 所在地：大阪市東住吉区
- 対策内容：(都)豊里矢田線の整備
- 実施主体：大阪市
- 選定理由：  
平日昼間12時間平均旅行速度が20km/h以下、平日昼間12時間交差点損失時間が上位100位以内

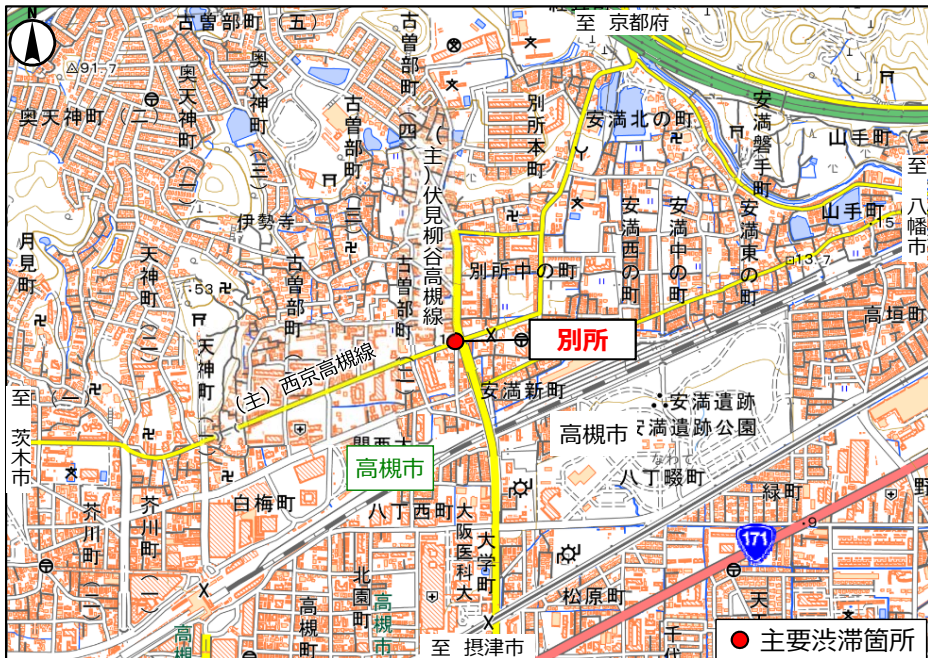
## 《周辺図》

- ・「別所交差点」は左折車両が多く、後続の直進、右折車両の通行阻害による渋滞が発生。
- ・本交差点で、**交差点改良（右折レーン、左折レーンの設置）**が令和3年3月に完了。
- R3年秋期の旅行速度データ等を活用し、交通状況のモニタリング及び効果検証を行う。

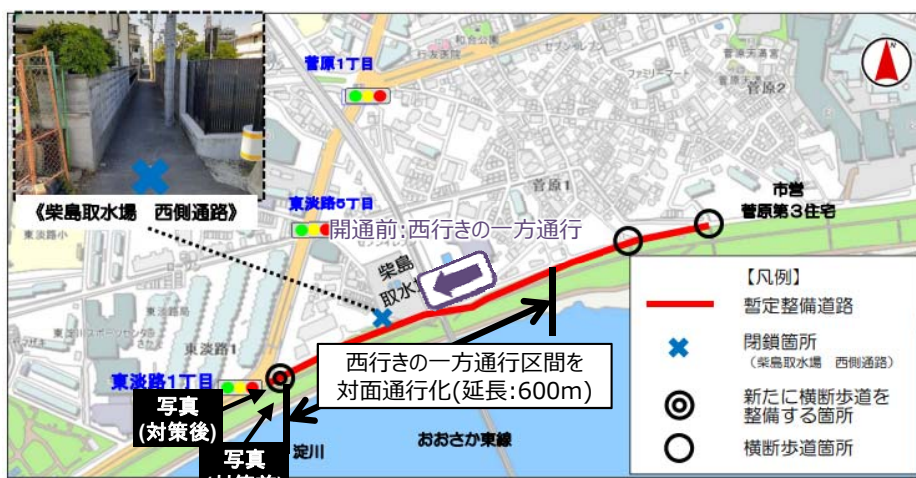
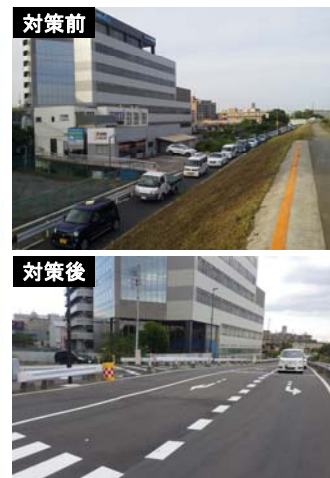
## 《対策内容》

- 「菅原1交差点」、「名称なし(尼崎市水道局柴島取水場)交差点」の周辺では、一方通行(西行き)であった(都)淀川北岸線が一部対面通行化が令和2年7月に完了。
- 対策前後 (R1、R2秋期) の旅行速度を比較すると、「菅原1交差点」では、「方向2」、「方向3」で若干の向上が見られたものの、「方向1」では低下。また、「名称なし(尼崎市水道局柴島取水場)交差点」では、「方向1」、「方向2」ともに旅行速度の向上が見られた。
- 引き続き、交通状況のモニタリング及び効果検証を行う。

- 対象箇所：菅原1(78)、名称なし(尼崎市水道局柴島取水場)(79)
- 所在地：大阪市東淀川区
- 対策内容：(都)淀川北岸線の整備
- 実施主体：大阪市

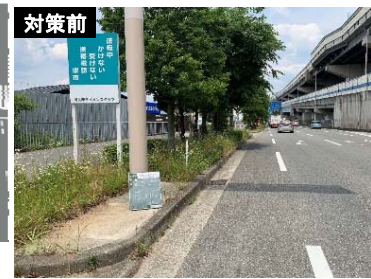
### 対策前

- 「下黒山交差点」は左折レーンがないため、直進・左折車線の容量が低下。
- 本交差点で、**交差点改良（左折レーン設置）**が令和2年9月に完了。
- 対策前後（R1、R2秋期）の旅行速度を比較すると、左折車線を整備した「方向4」で向上。
- 引き続き、交通状況のモニタリング及び効果検証を行う。

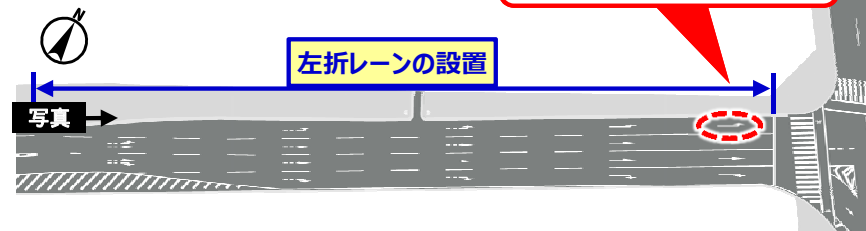
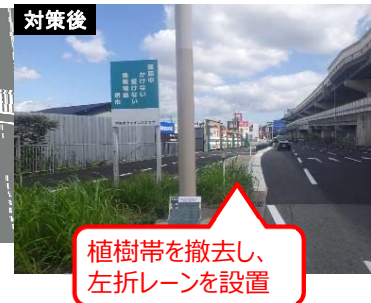
### 対策後

左折レーンを整備した「方向4」では向上

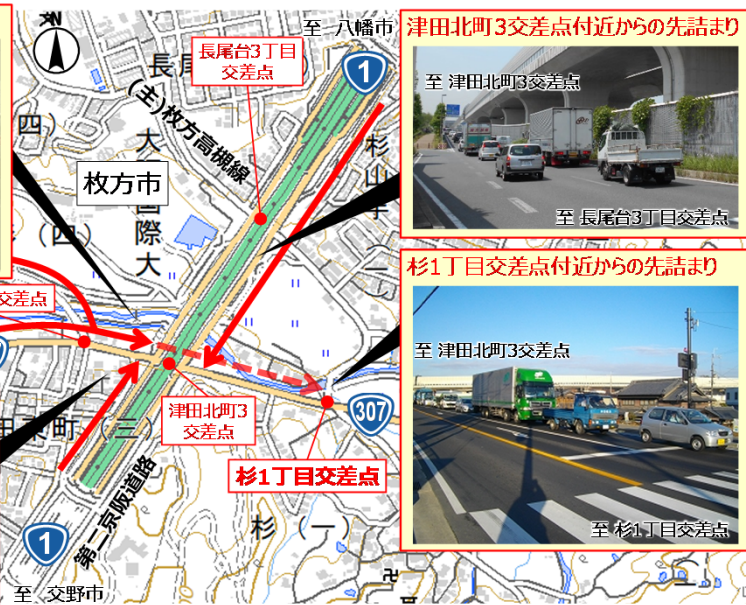
## 《対策前の渋滞発生状況》

杉1丁目交差点付近からの先詰まり

右折レーンを超過して滞留し、後続の直進車両の走行を阻害

- 枚方市内の国道307号では、第二京阪道路一般部との交差点付近に主要渋滞箇所が集中。特に、東行きでは「杉1丁目交差点」を先頭にした渋滞が、当該交差点の西側に位置する「津田北町3交差点」や「津田山手交差点」まで連続。
- 「杉1丁目交差点」の交差点改良（右折レーン延伸（約55m→110m））が令和3年4月に完了。
- 「津田北町3交差点」や「津田山手交差点」など、周辺の主要渋滞箇所を含め、R3年秋期の旅行速度データ等を活用し、交通状況のモニタリング及び効果検証を行う。
