第13回大阪地区渋滞対策協議会

【令和4年度対策完了箇所及び令和5年度対策完了予定箇所】

令和5年7月25日

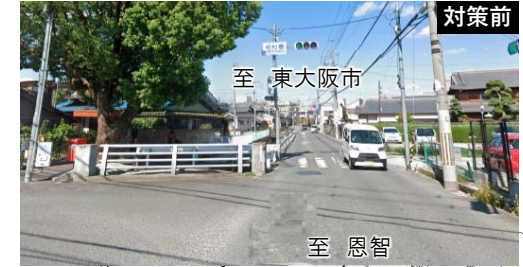
対策前

- 八尾市の八尾茨木線「柏村橋交差点」は、右折専用車線がなく、右折待ち車両が後続直進車両の妨げとなり速度が低下している。
- 本交差点で、**交差点改良（右直混用レーンを設置）**を実施し、令和4年6月に完成。

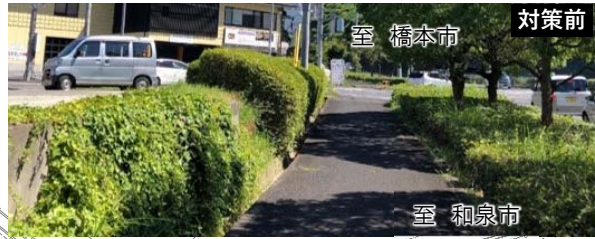
対策前

- 河内長野市の国道371号「高向南(楠ヶ丘入口)交差点」は、市道への左折が鋭角のため左折車の減速が後続車にも影響している。
- 本交差点で、**交差点改良(左折レーンを設置)**を実施し、令和4年6月に完成。

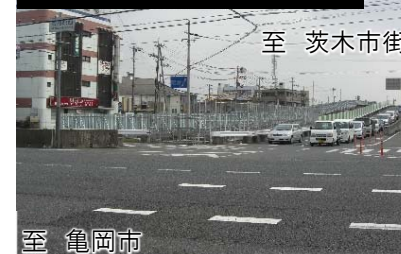
①対策前（茨木市街方面を望む）

- 茨木市の国道171号「西河原西交差点」は、大型車の混入や縦断勾配の変化の影響により滞留が延び、捌け残りが発生している。
- 本交差点で、**交差点改良（南北方向の府道の立体化）**を実施し、令和5年3月に完成。

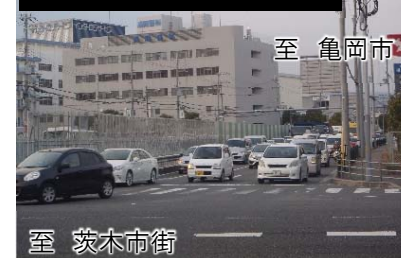
②対策前（亀岡市方面を望む）

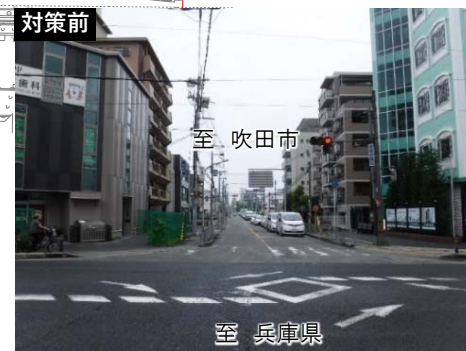
対策前

- 豊中市の一般国道176号「桜塚交差点」は、交差する大阪中央環状線(旧)に右折専用車線がなく、右折待ち車両が後続直進車両の妨げとなり速度が低下。
- 本交差点で、歩道の拡幅とともに、**交差点改良（右折レーンを設置）**を実施し、令和5年5月に完成。

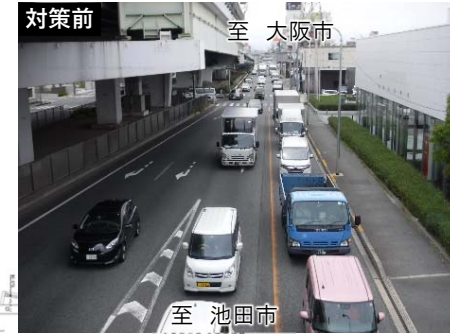
対策前

- 豊中市の大阪池田線「上津島交差点」は、北行は朝の交通集中のため先詰まりが発生し、1回の信号で捌けず、南行は高速出口からの車両と一般道の車両が交差点手前でそれぞれ合流し、車線変更をするために流れが滞り、渋滞が発生している。
- 本交差点で、**交差点改良（車線数増、区画線見直し）**を実施し、令和5年6月に完成。

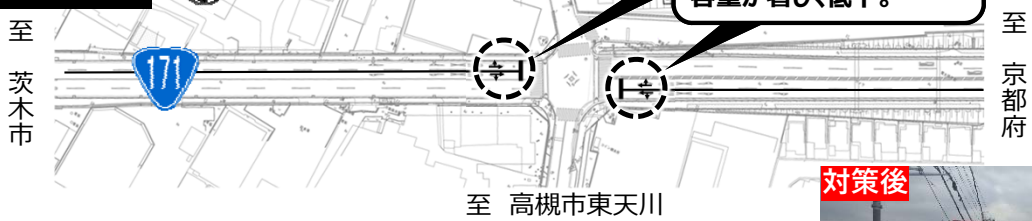
対策前

- 高槻市の国道171号「野田交差点」付近は、沿道に店舗が多く立地しているとともに、市の中心部に向かう車両等により交通量が多くなっているが、右折専用レーンがないため交通容量が低下し、渋滞が発生している。
- 本交差点で、**交差点改良（右折レーンの設置：西行きはR3年度完了、東行きR5年度完了）**を実施し、令和5年7月に完成。

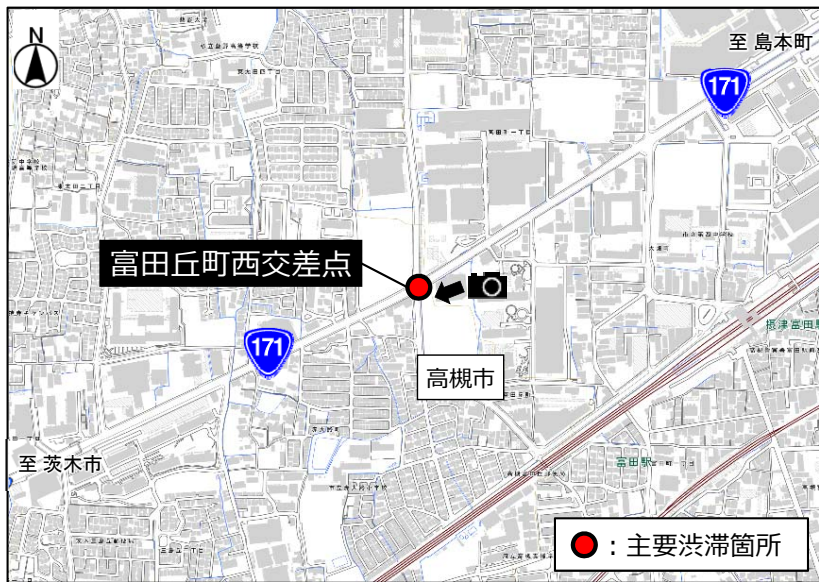
《広域図》

- 高槻市の国道171号「富田丘町西交差点」は、西向き車線に右折専用車線がないため、交通容量が著しく低下している。
- 本交差点で、**交差点改良（東向き車線の右直混用レーンを右折レーンに変更、西向き車線に右折レーンを設置）**を実施し、令和5年7月に完成。

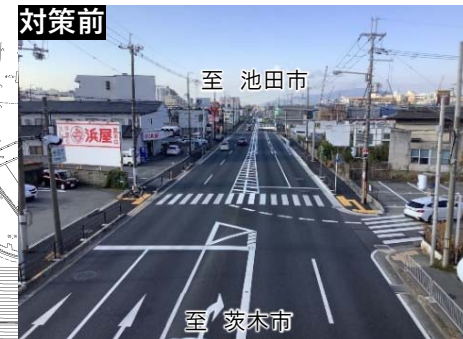
停止線の位置が遠く、右折車の通過に時間を要す。

信号現示	第1現示	第2現示	第3現示	第4現示	第5現示
対策前	→	→	↕	↕	↙
信号サイクル長	160秒

- ・ 箕面市の国道171号「今宮交差点」は、東向き車線に近接して交差点があるほか、停止線位置が遠いことから交差点の規模が大きく、交通容量の低下や交差点の通過に時間を要している。
- ・ 本交差点で、**交差点改良（近接した交差点の廃止と信号現示の見直し、右折レーン延伸、横断歩道・停止線の前出し）**を実施し、令和5年7月に完成。

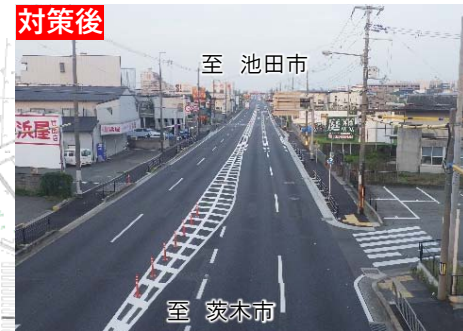
横断歩道・停止線前出し

横断歩道と停止線を前出しすることで容量を拡大。

信号現示	第1現示	第2現示	第3現示	第4現示
対策後	↕	↙	↕	↙
信号サイクル長	160秒

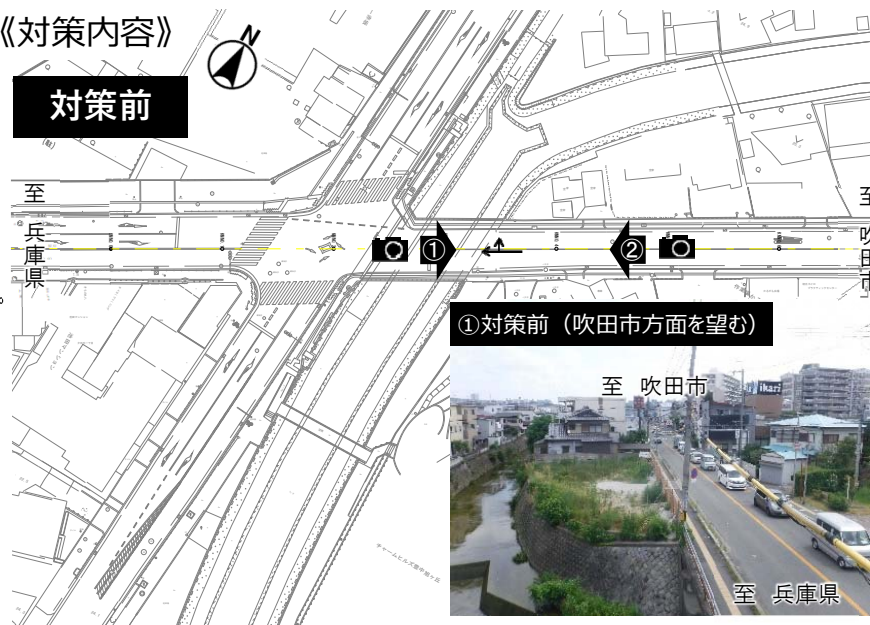
対策前

- 豊中市の大阪中央環状線(旧)「八坂橋交差点」は、右折専用車線がなく、右折待ち車両が後続直進車両の妨げとなり速度が低下している。
- 本交差点で、歩行者用の側道橋の設置とともに、**交差点改良（右直混用レーンを設置）**を実施中。

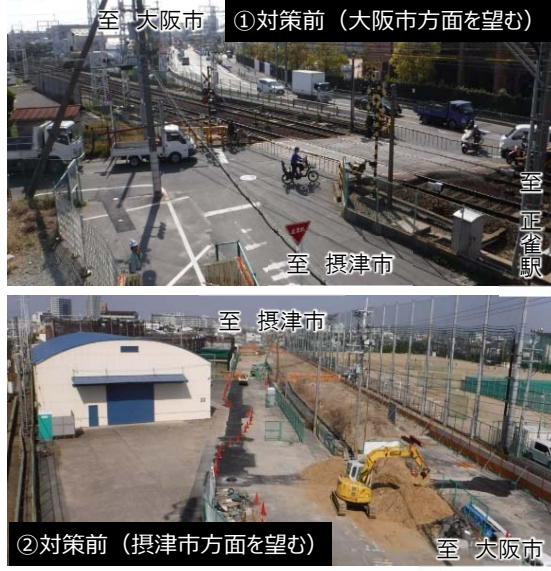
《対策内容》

- 吹田市の国道423号「**広芝交差点**」、大阪高槻京都線「**片山町2丁目東交差点**」、「**名称なし (片山町二丁目東 西) 交差点**」、茨木市の大阪中央環状線「**高浜町東交差点**」、摂津市の正雀一津屋線「**一津屋2丁目交差点**」、大阪中央環状線「**一津屋交差点**」は、交通量が多く、混雑している。
- 本交差点の周辺で、**十三高槻線 (正雀工区) の整備**を実施しており、これにより周辺の渋滞が緩和することが期待される。

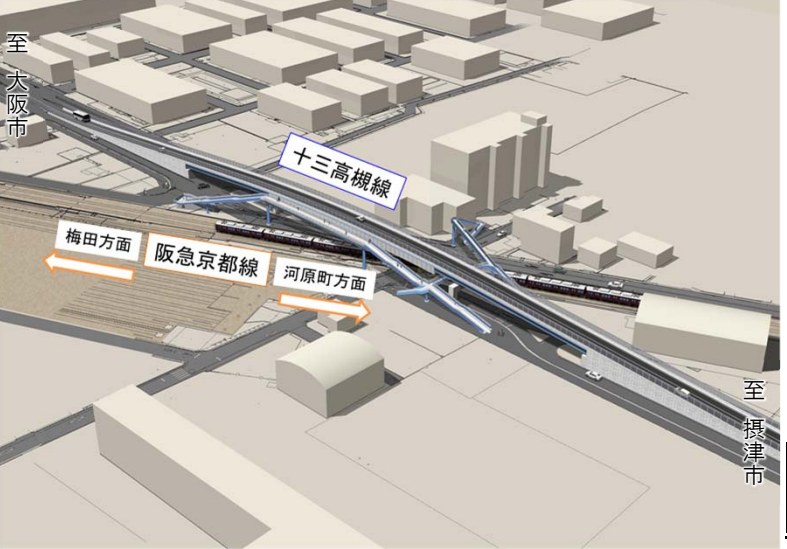
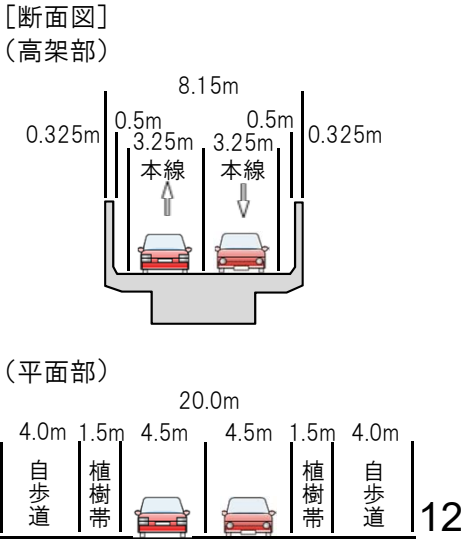
対策後 (鉄道交差部 完成予想パース)
