# 淀川大橋100周年

YODOGAWA Bridge 100<sup>th</sup> ANNIVERSARY 1926-2026

上部工 : 【中央径間】 鋼6径間単純上路式ワーレントラス橋  
【側径間】 鋼12径間単純鉸桁橋

## 一点検

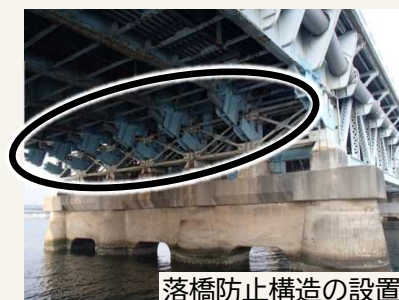
落橋防止構造の設置

| 2004(平成16) | 落橋防止対策として落橋防止・変異制限構造を設置 |

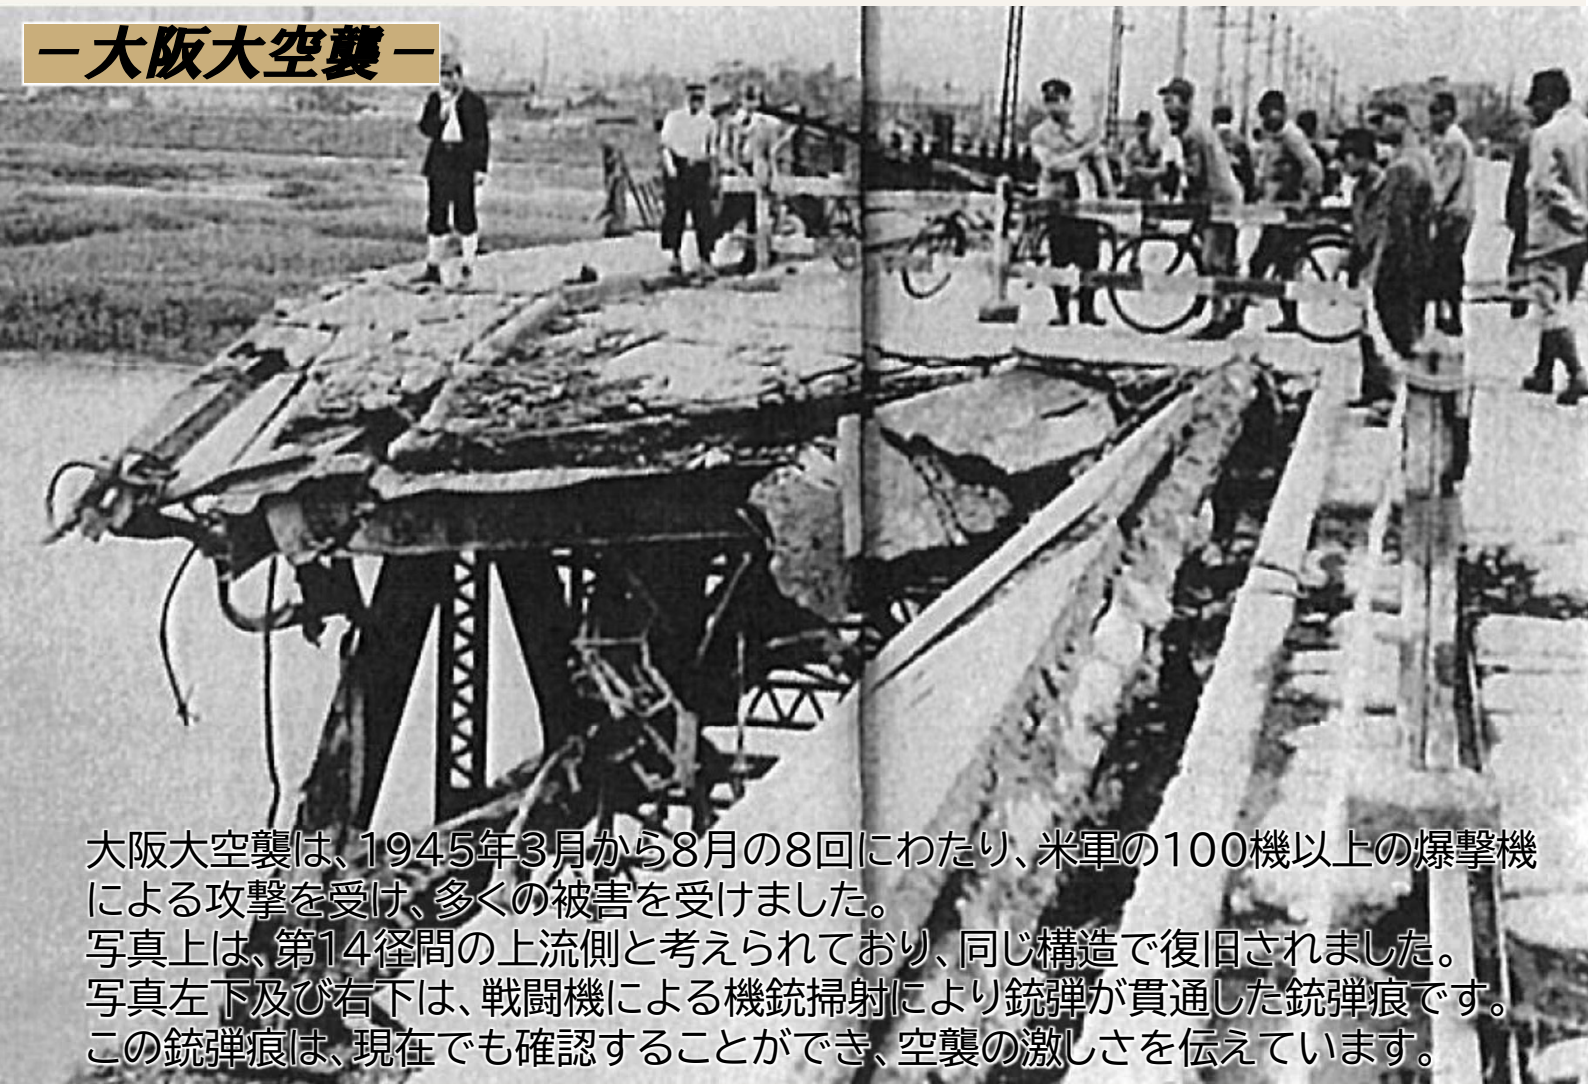
写真上は、第14径間の上流側と考えられており、同じ構造で復旧されました。

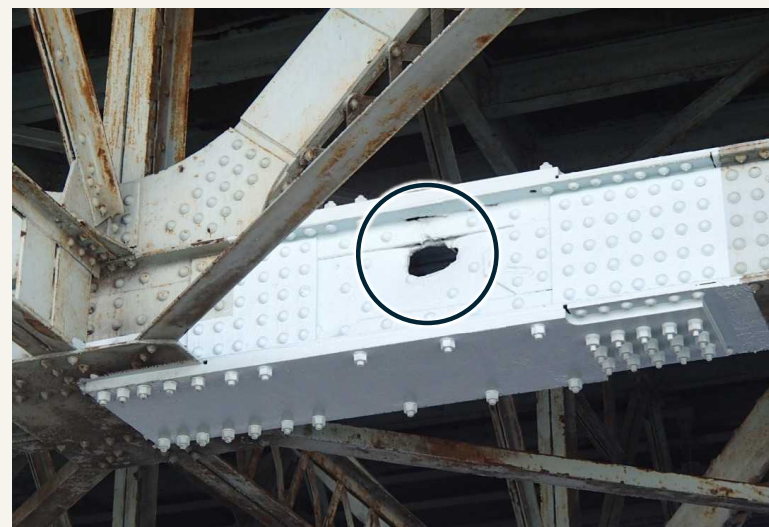
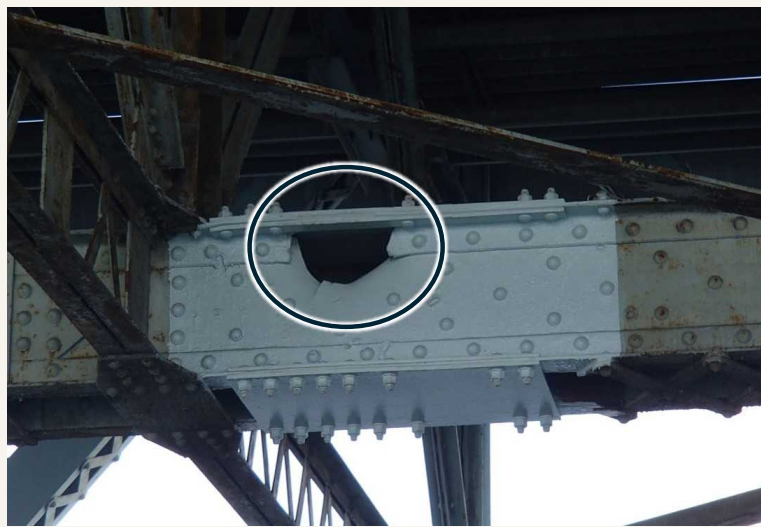
写真左下及び右下は、戦闘機による機銃掃射により銃弾が貫通した銃弾痕です。この銃弾痕は、現在でも確認することができ、空襲の激しさを伝えています。

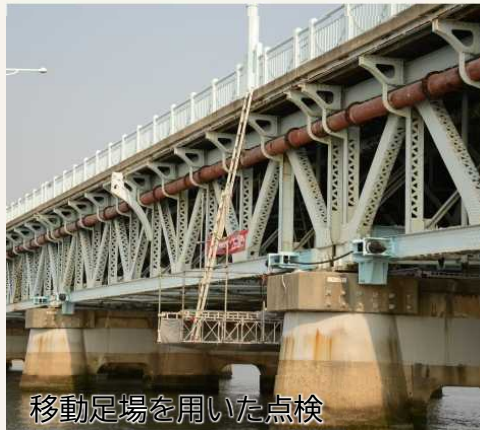
移動足場を用いた点検

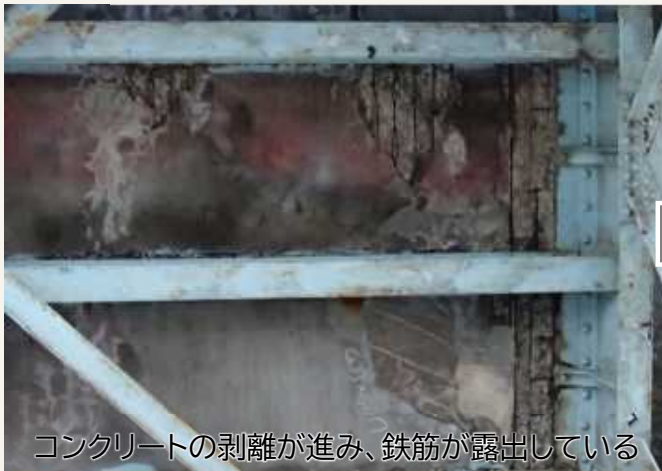
床版下面

コンクリートの剥離が進み、鉄筋が露出している

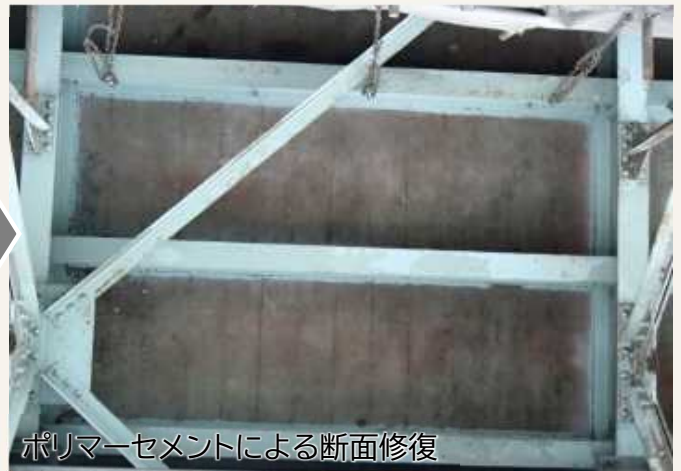
ポリマーセメントによる断面修復

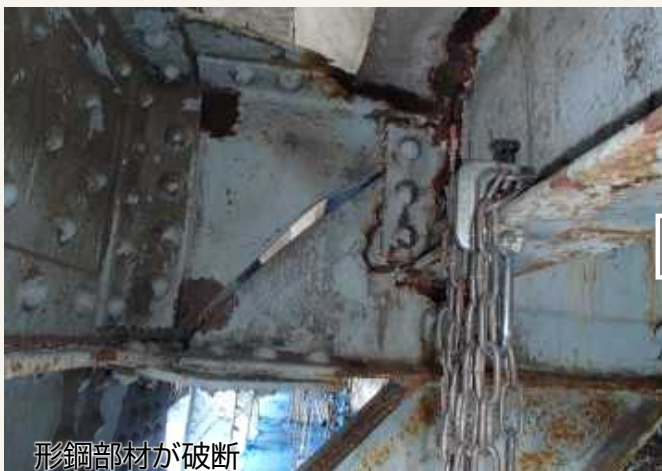
鋼製部材

形鋼部材が破断
