国道2号淀川大橋

～歴史的橋梁の維持管理～

国道交通省 近畿地方整備局
大阪国道事務所

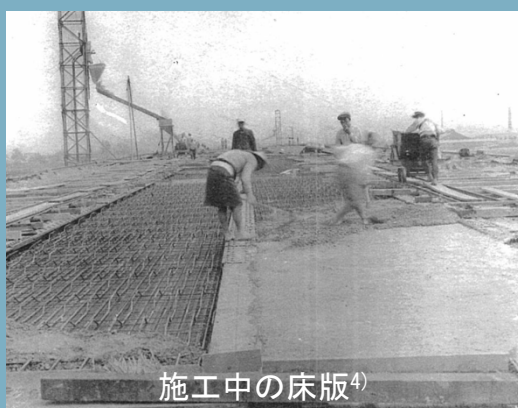
＜側径間鈹桁部の床版＞

一般的な鈹桁橋はRC床版が鈹桁に支持されていますが、淀川大橋の場合、RC床版が対傾構上弦材に支持されており、鈹桁の上面とRC床版の上面が一致する珍しい構造となっています。

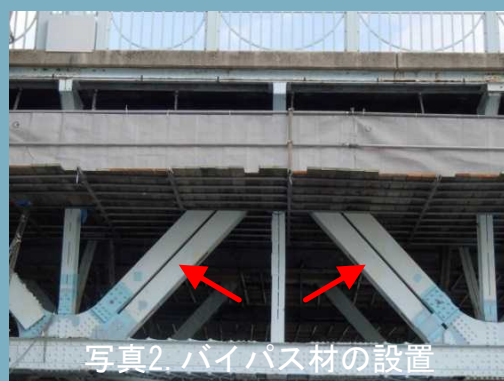
写真2. バイパス材の設置

年度	時代背景・維持管理履歴
1919(大正 8)	阪神国道改修事業が大阪府で承認
1926(大正15)	淀川大橋の供用を開始
1936(昭和10)	淀川大橋から大阪市内への道路工事が大阪市で承認
1945(昭和20)	大阪大空襲
1958(昭和33)	淀川大橋の管理が大阪市から建設省に移管 橋脚沈下に伴う橋脚沓座の嵩上げ(写真1)
1959(昭和34)	戦時中の損傷に対する橋桁の修繕(写真2)
1964(昭和39)	東京オリンピック
1969(昭和44)	日本万国博覧会
1975(昭和50)	軌道敷きの撤去・車道の4車線化 落橋防止対策として掛け違い部の支承受台の設置
1980(昭和55)	歩道の拡幅(推定)
1981(昭和56)	落橋防止対策として橋桁をプレートで連結
1993(平成 5)	老朽化による損傷に対する橋桁の修繕
1994(平成 6)	兵庫県南部地震 被災により損傷した支承の取替え
2004(平成16)	落橋防止対策として落橋防止・変位制限構造を設置
2010(平成22)	載荷試験を実施し耐荷力を確認

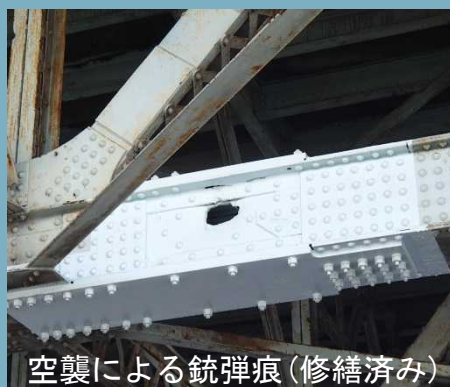
アメリカ軍は第二次世界大戦末期の1945(昭和20)年3月から8月にかけて、大阪市を中心に8回の爆撃を行いました。淀川大橋も爆撃され橋桁の一部が落橋する等の被害が生じました。落橋した橋桁部はその後復旧されましたが、橋桁には空襲による銃弾痕が残っており、当時の空襲の烈しさを今に伝えています。

空襲による銃弾痕(修繕済み)

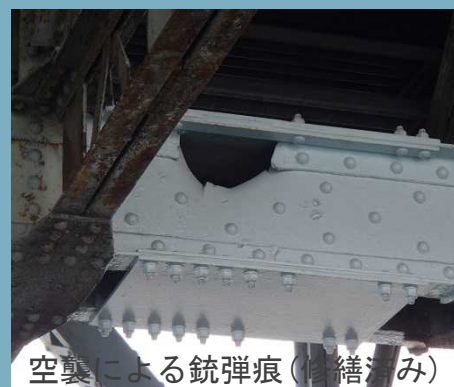
空襲による銃弾痕(修繕済み)

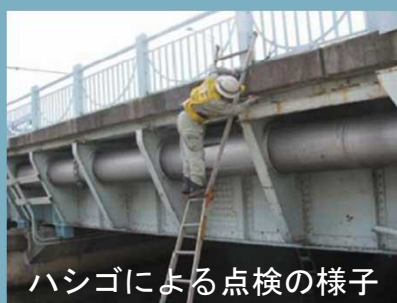
橋梁の点検は、道路巡回による日常点検や約5年周期で実施する定期点検を実施しています。そのほかの点検としては、災害や事故等の臨時点検や著しく変状が生じた場合の緊急点検があります。

ハシゴによる点検の様子

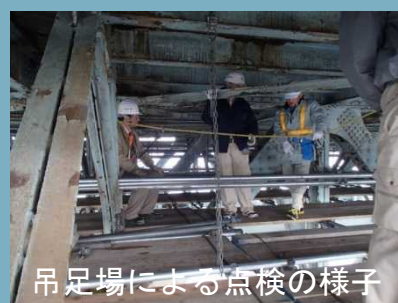
吊足場による点検の様子
