# 自転車と歩行者の接触事故防止について

明石 直樹<sup>1</sup>・伊藤 聖晃<sup>2</sup>

全国的に対策を推進されている自転車通行環境の整備について、国土交通省よりモデル地区に指定された「南草津地区」において、警察と綿密な調整を図りながら自転車と歩行者の接触事故防止に対する取り組みを実施した。

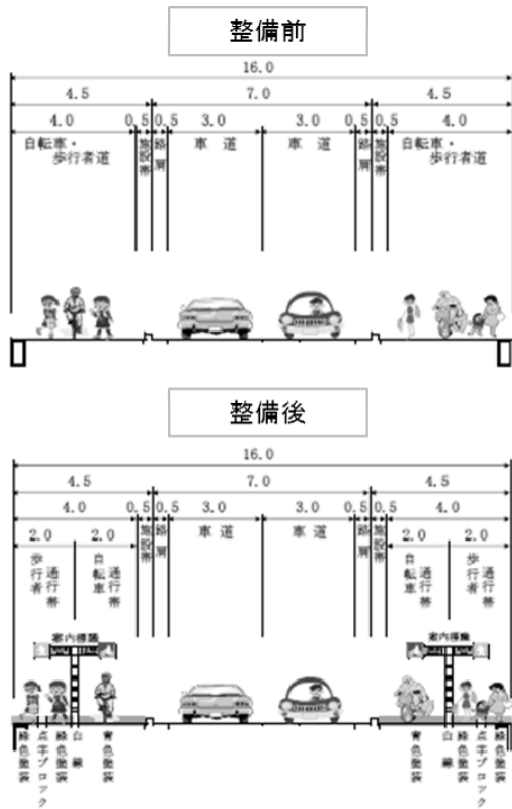
図-3 整備イメージ図

現況の歩道幅が4mある箇所、車道側を自転車通行帯2m、民地側を歩行者通行帯2mとして、各々の通行帯を分離する整備を行った。(図-3)

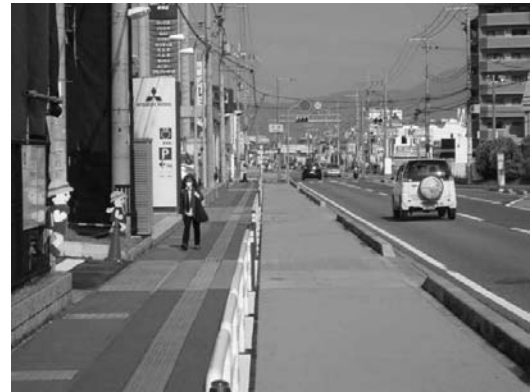
図-4(2) 整備状況写真【路面塗装】

「通行帯の明確化」として、路面に色を塗り、通行帯を明確化した。自転車通行帯は青色で塗装し、走行中滑らないよう滑り抵抗値は65BPN以上で施した。また歩行者通行帯は緑色で塗装し、歩行中滑らないよう滑り抵抗値は55BPN以上で施した。乗入部については、店舗等へ出入りする車両に配慮し超速乾性の材料で施した。(図-4(2))

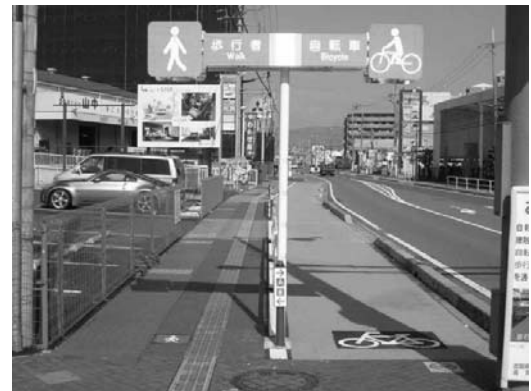
図-4(3) 整備状況写真【案内標識】

「所定の通行帯への誘導」として、T型・両面の案内標識を設置した。案内色については、路面塗装と合わせた。支柱については、夜でも目立つ白色・反射テープを巻き付けたものとした。(図-4(3))

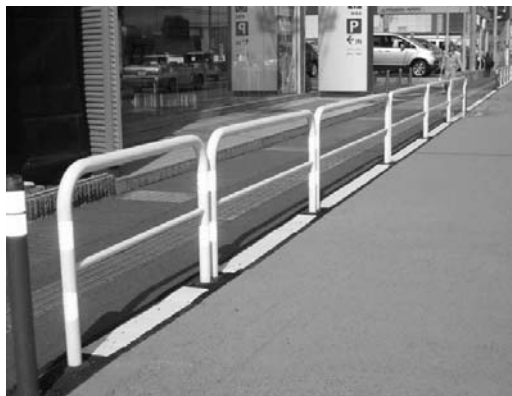
図-4(1) 整備状況写真【横断防止柵】

「通行帯の仕分け」として、通行者が混在しないよう物理的に構造物で通行帯を仕分けした。横断防止柵の構造は、高さ80cm、端部は丸みを帯びたもの、夜でも目立つ白色・反射テープを巻き付けたものとした。(図-4(1))

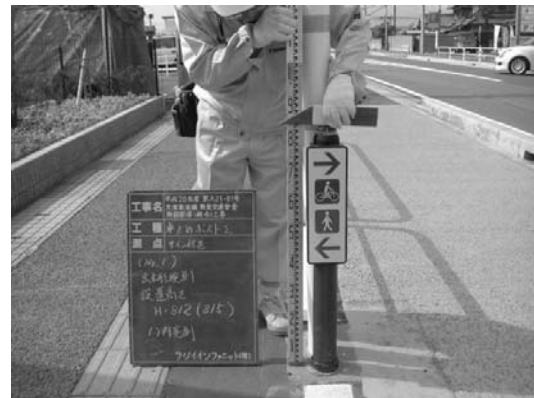
図-4(4) 整備状況写真【車止めポスト】

「大型案内標識が設置できなかった箇所の小型案内標識」として設置した。地下埋設物(占用物件)があり大型案内標識が設置できなかった箇所に設置した。頭部は夜にでも存在がわかるよう自発光仕様とし、支柱は車止めポストの弾性仕様とした。なお、堅固な鋼製の横断防止柵等の前後に設置し、歩行者等の衝突に対して配慮した。(図-4(4))

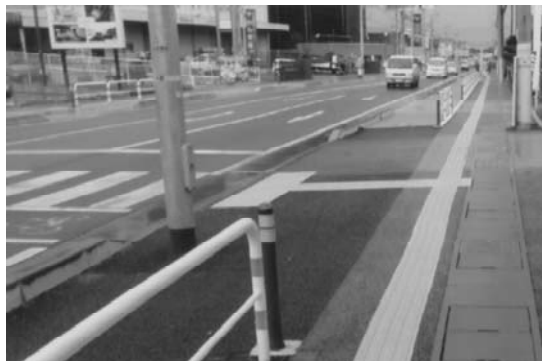
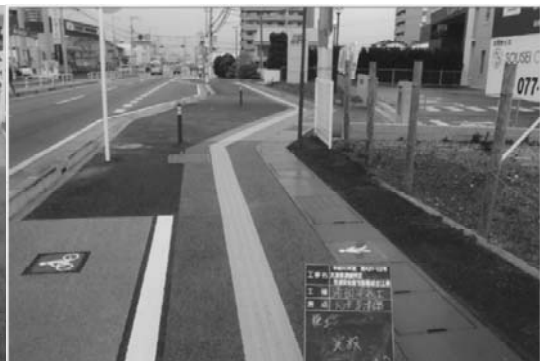
図-5 整備状況写真【交差点・横断歩道部、バス停部】

自転車通行帯は車道側で整備するが、交差点・横断歩道・バス停部については、歩行者が車道側を通行することになり、自転車と歩行者が混在し危険な状況が生じるため、この部分は自転車通行帯の整備をしない(図-5)

交差点・横断歩道部

バス停部

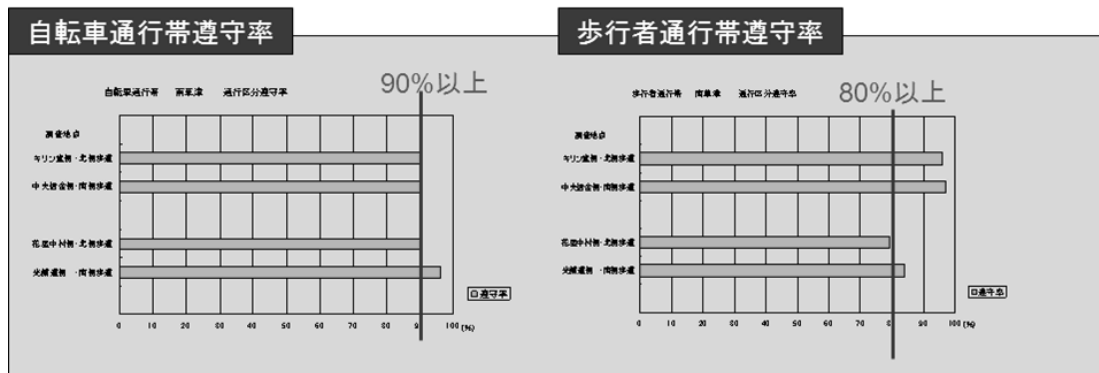
図-6 遵守率

整備後の歩道利用状況を調査したところ、自転車通行帯の遵守率は90%以上、歩行者通行帯の遵守率は80%以上あった。(図-6)

整備後のアンケートの結果60%の利用者から整備前と比べ安全・快適性が良くなったと結果が得られ、遵守率を調査したところ、自転車通行帯が90%以上、歩行者通行帯が80%以上であったので、今回の自転車通行環境整備は効果があったと思う。

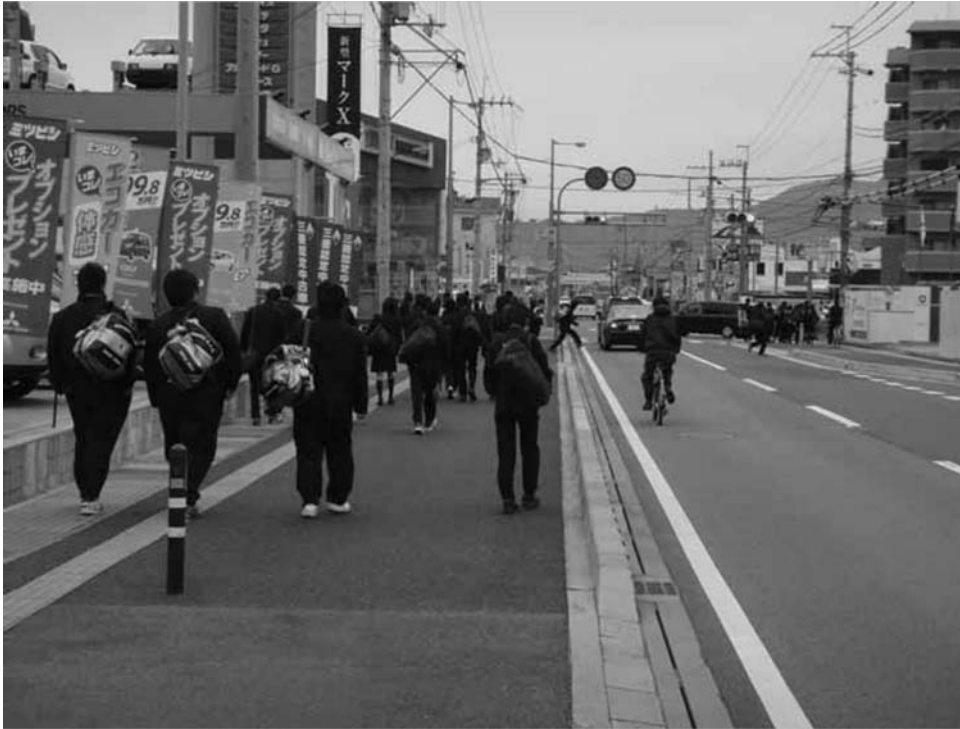
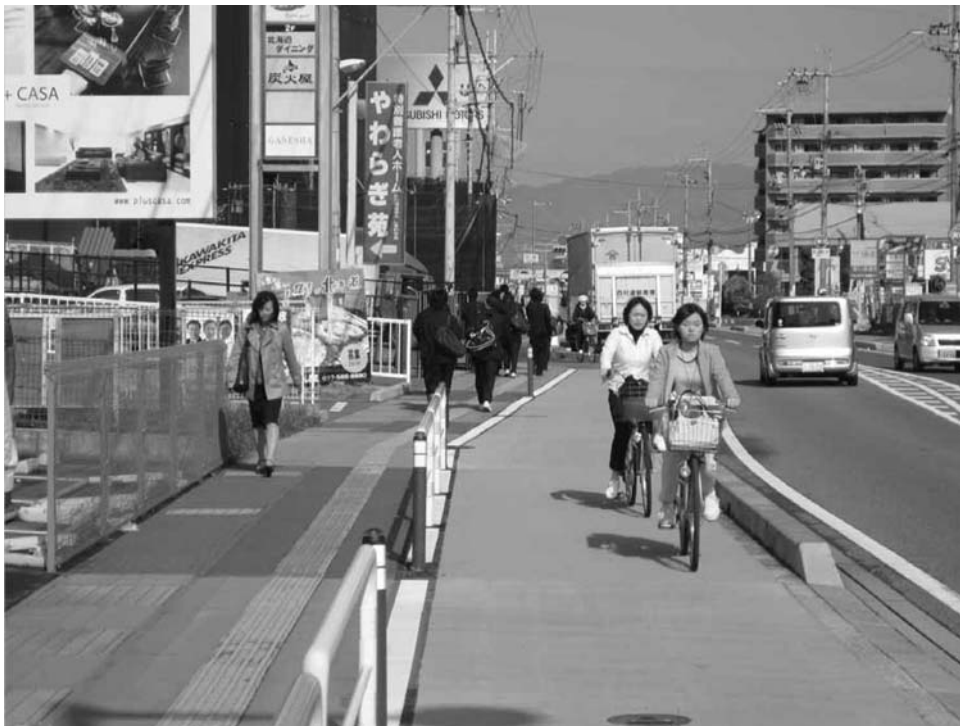
図-7 整備前・整備後比較写真

整備後、平日の通勤・通学時間帯の状況は、整備前に比べ歩行者（学生）が群がることなく、それぞれの通行帯を守って走行していた(図-7)。また、利用者の内過半数が『通行区分け「安全」』と評価し、地元新聞にも掲載された(図-8)。

(整備前の通学・通勤時の状況)

(整備後の通学・通勤時の状況)

朝の通勤・通学時間帯は、JR南草津駅を利用する方で非常に混雑しており、特に学生が群がり歩行し、自転車と接触する危険性があった。
