河川におけるオオサンショウウオ道の遡上試験 — 遡上している個体の撮影に成功 —

¹(独)水資源機構川上ダム建設所 環境課 (〒518-0294三重県伊賀市阿保251)

独立行政法人水資源機構川上ダム建設所では、2007年度にオオサンショウウオ保護池において、河川横断工作物への移動路（オオサンショウウオ道）の設置を検討するための遡上試験を実施した。この試験で得られた知見（移動路の勾配、移動路の流水・側壁の有無）を基に、2008年度より河川においてオオサンショウウオ道を試験的に設置した。本報告は、①河川にオオサンショウウオ道を設置するにあたり工夫した内容②河川に設置したオオサンショウウオ道効果確認調査結果の概要③オオサンショウウオがオオサンショウウオ道を遡上している国内的にも希少な映像を紹介するものである。

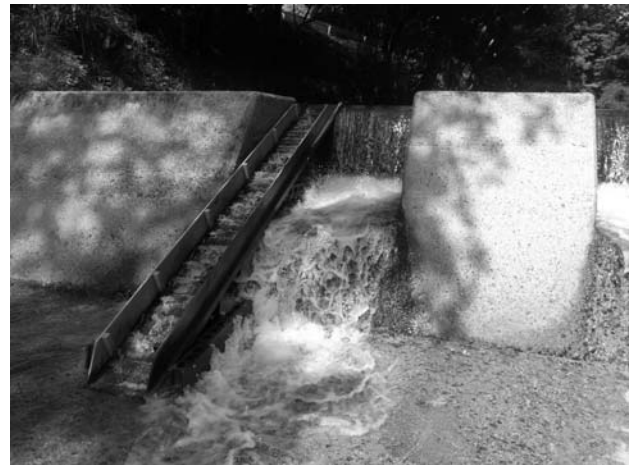
写真-3 オオサンショウウオ道設置状況(斜面構造)

材料として木材を使用し、幅40cm、側面壁付(高さ20cm)のオオサンショウウオ道を製作し設置した(写真-3 参照)。

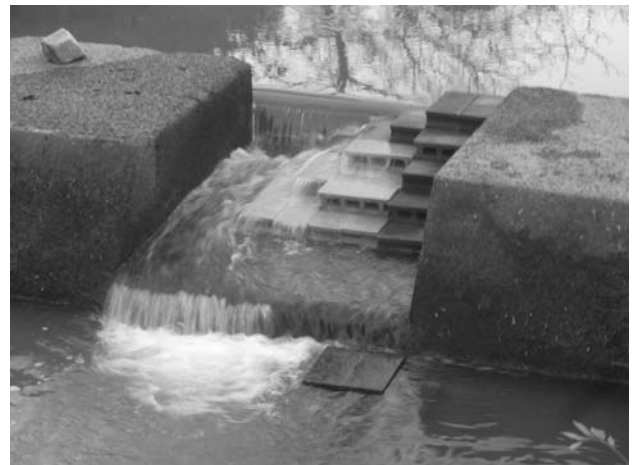
写真-4 オオサンショウウオ道設置状況(階段構造)

材料としてコンクリートブロック(厚さ10cm、高さ19cm、長さ39cm)を使用し、これらを積み重ねてオオサンショウウオ道を設置した(写真-4 参照)。

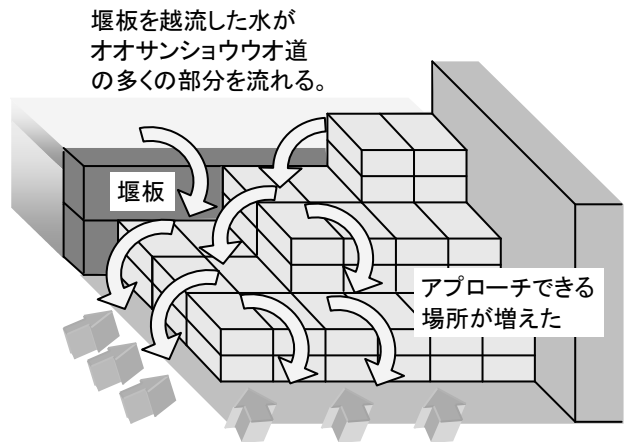
図-3 オオサンショウウオ道(階段構造)の工夫後

最終的には図-3の構造のように改良を行ったことにより、堰板を外された場合の流水が流れる範囲も広くなり、併せてオオサンショウウオが遡上する際にアプローチできる場所も増やすことができた。
