消雪用水を利用した橋梁洗浄の研究

福井平野の多くの橋には、冬の北風で飛来した海塩粒子が付着し、桁の下フランジが錆びての層状剥離、支承装置の機能低下を招き、多額の修繕費を要するに至っている。米国の事例や本県の新保橋でも雨かかりは全く腐食していないことから、消雪用装置からの井戸水と専用散水装置の製作で、桁洗浄を安価に実現し、維持管理費の縮減を目指す。その費用対効果を代替案と比較して明らかにする。

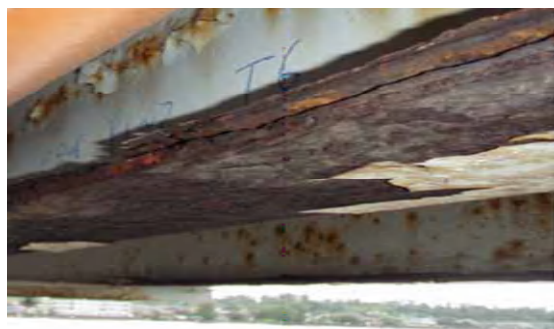
写真-1 河口部の橋桁の腐食

日本海側では、冬の季節風によって飛来する海塩粒子が鋼橋に付着し、腐食が促進されている。福井県九頭竜川河口の塗り替え後12年の新保橋では、桁のフランジ下面で層状剥離の錆が発生している(写真-1)。しかし、雨がかかるトラス部は錆が見られない(写真-2)。このように雨による洗浄が防錆に非常に効果を発揮している事例からも、橋梁の洗浄が極めて効果的なことが類推される。既に、米国では腐食対策として洗浄がなされ、効果が得られている¹⁾。このようなことから洗浄の防錆効果は明らかであるが、様々な洗浄方法に対しての費用対効果について実際に検証しようとするとな数を要するなど、なされていない。

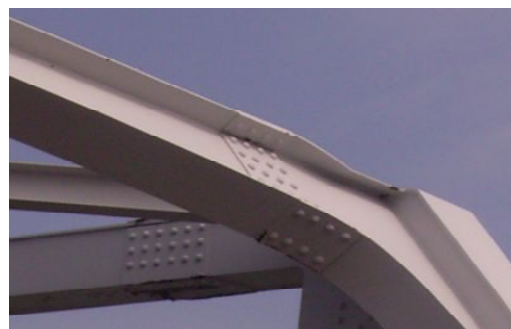
写真-2 写真-1と同じ橋の雨かかりの部分

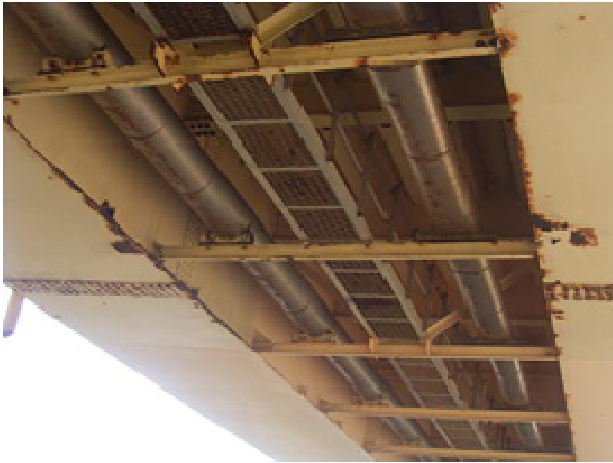
写真-3 ボルト, 雨かかりのない下フランジが錆びる (三国大橋)

桁内側の主桁と横桁の下フランジ上下面、箱桁底天井、ボルトナットである(写真-3)。次に桁内側のウエブが著しい。桁外側の下フランジ上下面、ボルトナット、ウエブに飛来の塩分は降雨で洗浄され腐食は抑制されている。

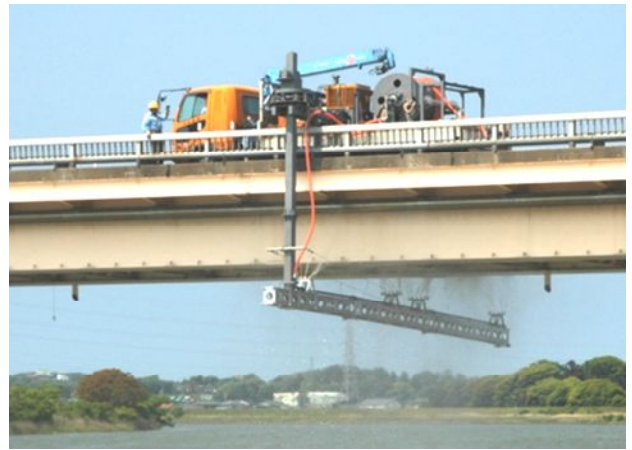
写真-4 橋梁洗浄の状況

福井の橋梁のほとんどには井戸水利用の消雪装置が設置されているので、橋脚毎のバルブからその地下水を得て洗浄した。図-2に全体の概念を、写真-4に今回開発の洗浄装置の稼働状況を示す。この地下水は塩水化が進行し、0.7%塩化ナトリウム水であった。

河川上の洗浄を考慮した洗浄機を製作した。この洗浄機をユニック車にて搬入し、橋面の1車線上で組み立てて、橋面車道を1橋脚(延長60m)走行し、その後1橋脚を後進し、再度前進して橋脚に至る。次に、洗浄機は軸回転して橋脚を避けて次のスパンに至る。ここで、1度後退させて、再度洗浄するという合計3回の洗浄を行ったのは、(1)一度洗浄で塗らして時間を経過してからの方が、最初の洗浄後にできる塩分濃度の高い滴を流すこと、(2)塗膜下の塩分が塗装表面に浮き上がり、それが再度の洗浄で流されることへの期待、(3)ノズルからの散水が水道管や電話線などの管路に当たりUリブに達しないことがあり、3

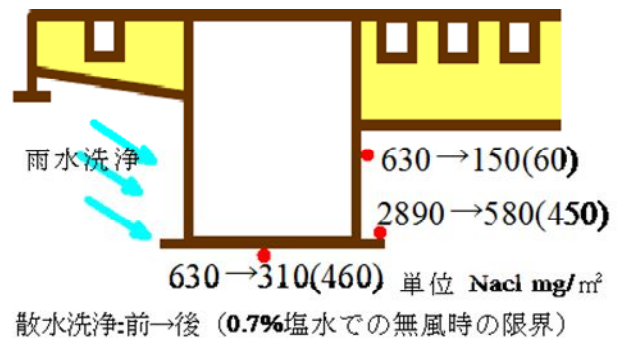
図-4 洗浄前後の付着塩分量の違い

2008年5月にやや能力不足ながら洗浄したこの橋を2009年3月4日~5日、2010年3月4日~6日に洗浄した。この2009年と2010年の洗浄前後の付着塩分量を表面塩分計SNA2000で計測した平均値を図-4に示す。腐食の著しい雨の当たらない箇所の下フランジ上面では2,890mg/㎡が580mg/㎡に、ウェブでは630mg/㎡が50mg/㎡に、箱桁外底面では630mg/㎡が310mg/㎡に削減された。

既往の洗浄研究例では、2000mg/㎡以上であったものが平均25.8mg/㎡に、平均1,221mg/㎡が平均1.2mg/㎡に削減された²⁾ことからすると、今回の洗浄後の値は大きく、費用面では安価であるが、洗浄の効果は相当に劣っている。これは、既往研究とは異なり、0.7%もの塩水を使用していることによるとと思われる。

次に図-9から洗浄の効果を推定する。付着塩分濃度が高く錆色発生率の高い箱桁下フランジ上面の錆色進行カーブは、洗浄で図-4から $580\text{mg}/\text{m}^2$ にダウンすると見込まれるので、ほぼ同じ付着量 $670\text{mg}/\text{m}^2$ の内側ウェブの錆色進行カーブにシフトすると推測される。そのシフトであれば、同じ錆色率発生までの年数は約2.5倍になる。次に、箱桁外底面については、 $700\text{mg}/\text{m}^2$ (図-4では $630\text{mg}/\text{m}^2$) は $310\text{mg}/\text{m}^2$ になる。内側ウェブは外側ウェブとの中間まで錆色進行カーブがシフトすると考えられ、同じ錆色までの年数も大幅に延びると推測される。

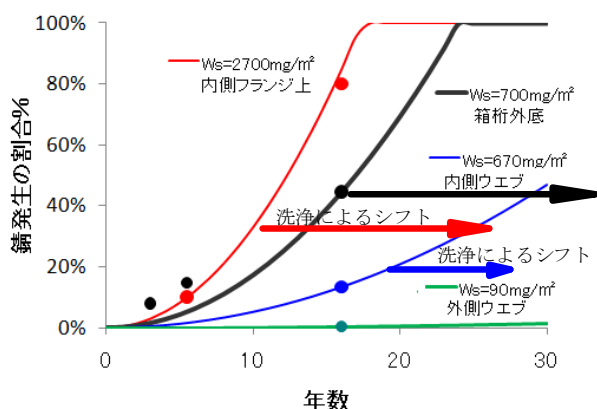
図-9 部位ごとの錆発生率の経年変化

この橋の塗装の塗り替えは、全区間一斉にはされてこなかったことから、塗装塗り替え後3年、5年、16年経過の設置位置毎の錆色発生率(表面錆着色の全体での比率)を腐食の著しいボルトについて調べた。その設置部位と経過年数毎の平均結果を塗装塗り替えからの経過年数を横軸に、錆色発生率を縦軸にして、ボルトの位置(16年経過での付着塩分量も記載)毎に図-9に示した。

既往研究で「海岸地域のような厳しい腐食環境においては、塗膜表面に発生している顕在劣化面積率で塗装下腐食を推定した方が現実的である」とされ、また塗膜劣化曲線を二次放物線で与えていることから⁴⁾、図-9では同じ部位での経過年数-錆色発生率の点を元に錆色進行カーブを二次放物線で作成した。

図-9から内側フランジ上面 (付着塩分量 $2700\text{mg}/\text{m}^2$) では急激に錆色発生率は高まり、16年で80%に至っている。但し、ボルトの付着塩分量は部位が狭くて精度良く測りにくいことで、ボルト周囲の鋼板面と同じであると考えて、その計測値を用いている。箱桁底の外側 (付着塩分量 $700\text{mg}/\text{m}^2$) では、内側フランジ上面の約70%の錆色発生率となっている。また、3年と5年経過した内側フランジ上面の点は、16年経過から推定した二次放物線に比べて、早い錆色発生となっている。これは16年経過に比べて塗装塗り替え回数が1回多い点で、塗り替え回数が増えると早く腐食することが示唆される。内側ウェブでは付着塩分量が $670\text{mg}/\text{m}^2$ と箱桁底の外側付着塩分 $700\text{mg}/\text{m}^2$ とほぼ同じであるにも拘わらず、錆色発生率が半分以下と少ない。この原因は、結露で塩分を多く含む滴が底面のボルトにはウェブのボルトより多く集まり、

その滴が落下せずに乾燥し、周囲の鋼板面の $700\text{mg}/\text{m}^2$ とは異なり実際にはより高濃度の塩分付着となっていることが考えられる。なお、雨かかりの外ウェブ (付着塩分量 $90\text{mg}/\text{m}^2$) では、錆色の発生はほとんど生じていない。
