平成23年9月台風12号による出水について

本発表では今回、紀南河川国道事務所が実施した災害対応について報告するものである。

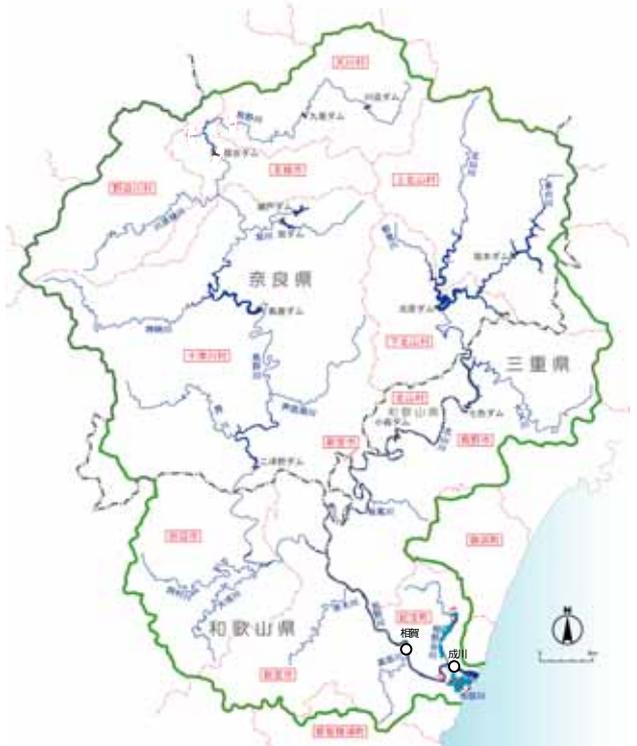
図 - 2 熊野川流域図

熊野川流域の各観測所の総雨量は、北山川流域の坂本ダムで2484mmと最も多く、池原ダム、大沼雨量観測所、七色ダム、小森ダムが1802mm～1199mmを記録した。

次いで、赤木川流域の小口雨量観測所が1681mm、熊野川流域の二津野ダム、風屋ダム、平谷雨量観測所が1578mm～1012mm、西川流域の小坪瀬雨量観測所で1345mm、相野谷川流域の桐原2雨量観測所が912mm、平尾井雨量観測所が804mm、市田川流域の新宮雨量観測所で834mmの降雨量を記録した。

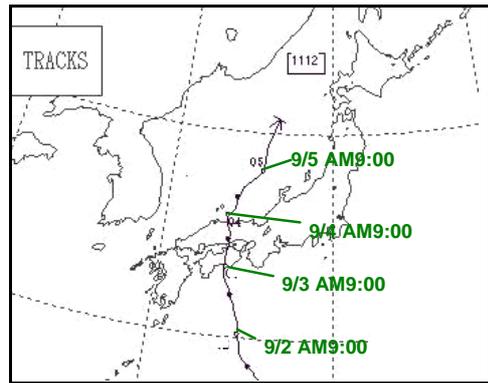
図 - 3 台風12号経路

8月25日にマリアナ諸島の西の海上で発生した台風12号は、発達しながらゆっくりとした速さで北上し、9月2日には暴風域を伴ったまま北上して四国地方に接近し、高知県東部に上陸した。

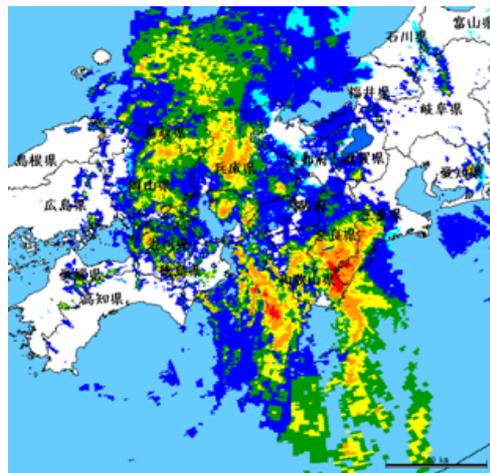
図 - 3 レーダ雨量 (9月3日16時点)

台風が大型で、さらに動きが遅かったため、長期間にわたって台風周辺の非常に湿った空気が流れ込み、西日本から北日本にかけて、山沿いを中心に広い範囲で記録的な大雨となり、熊野川流域における流域平均総雨量は8月31日から9月5日の間で1401mmを記録した。

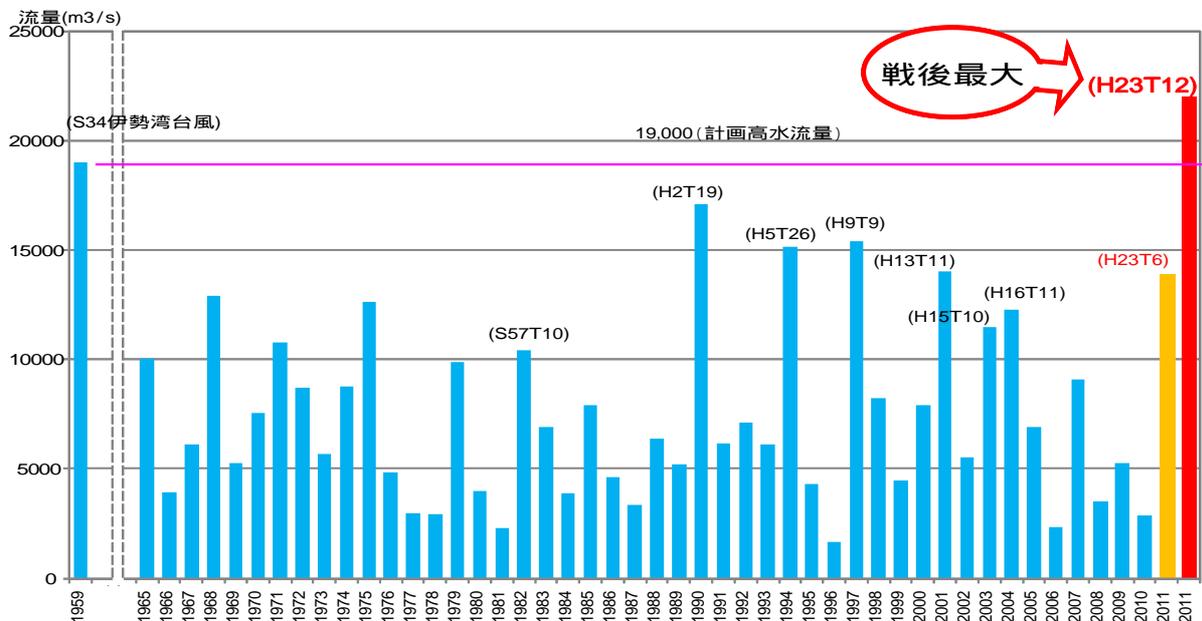
図 3 熊野川の過去の出水比較

約1.16倍の出水であった。

熊野川の河川整備基本方針の流量は19,000m³/sであるが、本出水の流量は22,000m³/s（暫定値）以上であり、

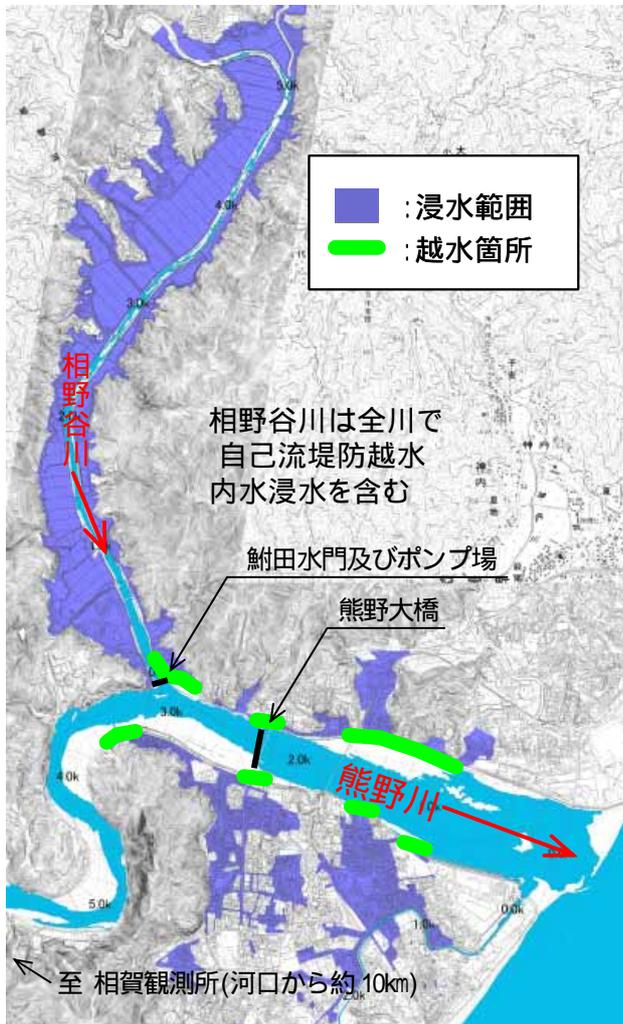
図 4 浸水範囲・越水箇所

浸水戸数は、新宮市で約2,500戸にのぼった。また、紀宝町では約650戸が浸水し、このうち約190戸は水没するに至った。

浸水面積は、新宮市で約140haであった。紀宝町では約290haであった。

堤防の越水箇所は熊野川本川で7箇所、支川相野谷川においては全川で自己流堤及び輪中堤が完全に越水し、輪中堤の特殊堤が一部倒壊した。

そのため水位の上昇が著しく、熊野川本川3.2kpでは水位がT.P.+13.8m(痕跡水位)まで上昇した。この地点のH.W.LはT.P.+9.5、計画堤防高はT.P.+11.5であることから、今回の出水の大きさがうかがえる。

支川相野谷川では、自己流堤はもとより輪中堤高T.P.+9.4mを超えるT.P.+14.0m(痕跡水位)まで水位が上昇した。このため、沿川にあった家屋はことごとく水没した。

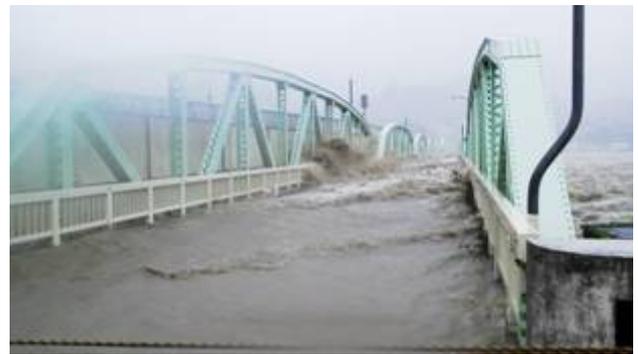
写真 1 橋梁付近状況

熊野川本川には和歌山県新宮市と三重県南牟婁郡紀宝町に跨る橋梁があるが、構造令に適合しておらず、これが流水を阻害し、両地区で越水するに至った。

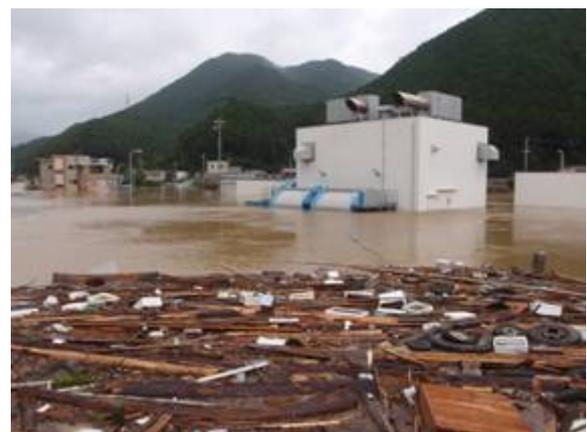
写真 2 水没した鮎田水門のポンプ場

また、鮎田水門のポンプ場、管理棟（1F）が水没し、水門の稼働に必要な発電機が破損したため、水門の操作および排水ポンプの稼働が不可能な状態となった。

熊野川本川と支川相野谷川の合流点には水門が設けられており、排水ポンプは11.0m³/sの排水能力があったが、これらの稼働に必要な発電機が洪水により水没し稼働不可能な状態となった。

直轄管理区間の河川管理施設については、従前の状態に復旧し、鮎田排水機場は耐水化を図る。

なお、樋門や陸閘の開閉機器はほぼ全てが修理中であり開閉は手動で行わなければならない。また、鮎田水門も仮設発電機の容量の関係で1門ずつしか開閉できない状況のため、これらの操作には時間を要することから例年よりも早い段階での水防活動を行う必要がある。

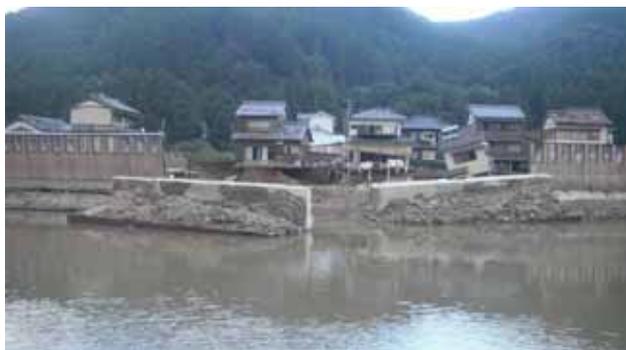
写真 3 特殊堤転倒状況

洪水は熊野川本川の堤防及び支川相野谷川の輪中堤を越水するに至り、新宮市および紀宝町で大規模な浸水被害等が発生、相野谷川の輪中堤の一部である特殊堤が転倒するなど甚大な被害が発生した。

今回の出水により特に被害が大きかった特殊堤の転倒箇所にて鋼矢板二重締切による応急復旧が完了したのは被災から約1ヶ月後の10月4日であった。

輪中堤の倒壊や法崩れがあったため、堤防調査委員会にて堤防の被災のメカニズムについての解析を行っており、結果を受ける予定である。

また、紀宝町、三重県と近畿地方整備局で「まちづくりをふまえた相野谷川周辺災害復旧のあり方（骨子）」を取りまとめた。この中では、輪中堤の天端に余裕高としてのパラペットを設ける事などが盛り込まれているが、骨子は住民の意見を聞いて、今後も協議を重ね地元の合意の上、対策を実施する。
