台風12号による 河道閉塞緊急対策工事に関連した一報告 ～地域社会の早期復興を願って～

本稿は、上記5ヶ所のうち和歌山県田辺市の熊野地区で発生した河道閉塞に対する緊急対策工事において実施した、施工上の工夫、地域貢献に向けた取り組み、周辺環境保全に向けた取り組みについて報告するものである。

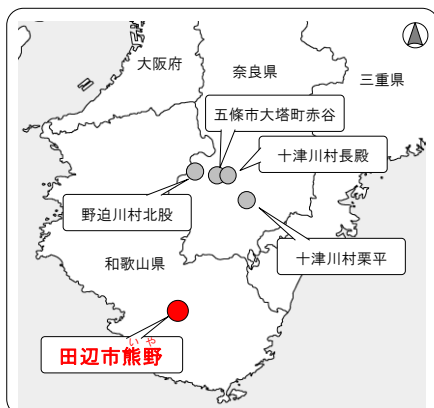
図-1 台風12号による大規模な河道閉塞の発生箇所

2011年の台風12号により、和歌山県日置川水系の熊野川周辺は、8月31日から9月5日にわたり総雨量1,300mmを超える豪雨に見舞われた。この豪雨により、田辺市熊野地区において深層崩壊（規模：約410万 m^3 ）が発生し、崩壊斜面の直下では崩積土により河道が閉塞され、2ヶ所で湛水池が形成された。また、崩壊土砂による土石流が下流域の集落を襲い、住宅や生活道路などを破壊し、死者2名、行方不明者1名の大惨事となった。図-1に台風12号による大規模な河道閉塞の発生箇所を、写真-1に熊野地区で発生した災害の状況をそれぞれ示す。

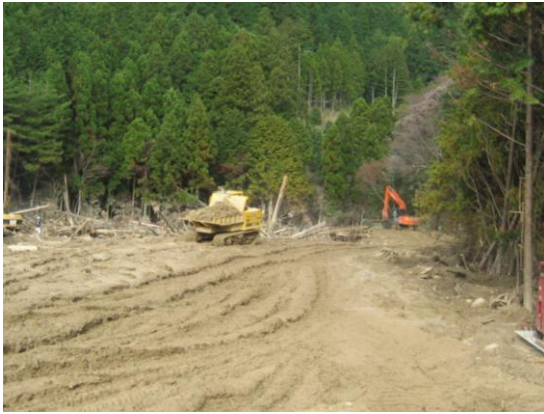
写真-3 上池埋戻し状況

この時、上池において池底には高含水比の軟弱土が堆積していたため、土砂搬入のためのクローラダンプのトラフィカビリティーを確保することが困難な場面があった。そのため、セメントによる地盤改良や現地の倒木を敷き並べるなどして臨機応変に対応したというのが実状である。写真-3に上池の埋戻し状況を示す。

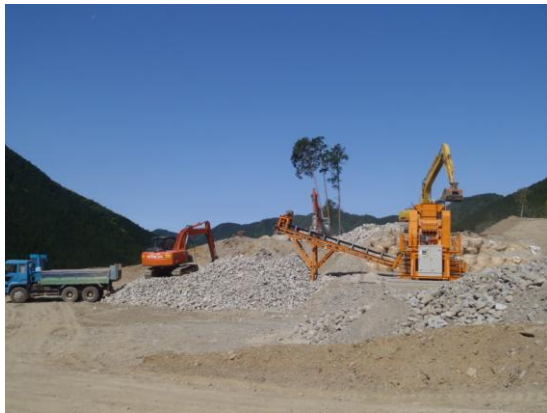
写真-4 ジョークラッシュャによる鋼製枠中詰材の製造状況

そのため、現地に十分な施工ヤードを確保できる状態となった時点で、生産能力の高い岩塊破碎機「ジョークラッシュャ」を投入した。これにより、当初約40m³/dayであった生産効率を約90m³/dayに向上させ、工程遅延リスクを回避できた。写真-4にジョークラッシュャによる鋼製枠中詰材の製造状況、写真-5に鋼製枠組立状況を示す。

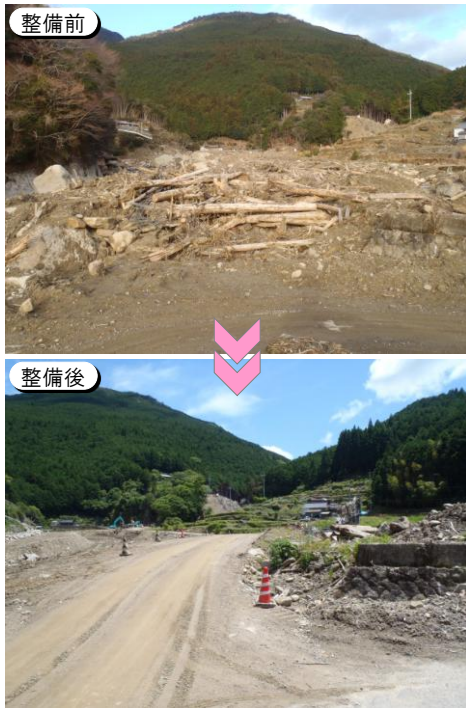
《生活道路の仮復旧》

そのため、関係者間で土地使用に係る同意書を取り交わした上で、当該工事で発生する残土を下流域に搬出しながら、車の往来が可能な仮設道路を整備した。

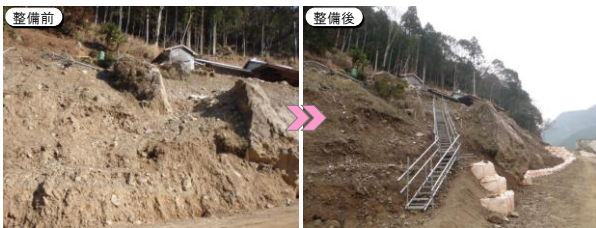
《仮設昇降設備》

さらに、下方斜面が流されて容易に住宅に入りにくい箇所に仮設昇降設備を整備するなど、地域貢献に向けた取り組みを可能な限り実施した。

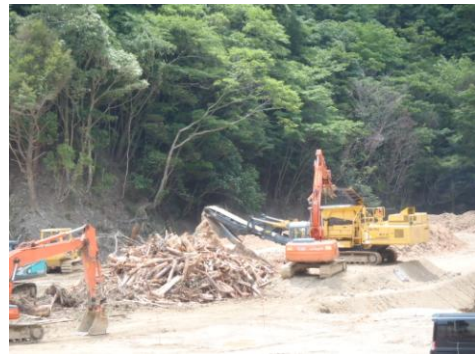
写真-8 木材破砕機による伐採材チップ化

具体的には、現場内で伐採材をチップ化した上で発酵処理することで緑化資材（植生基材）を製造し、当該工事で発生した法面の保護（緑化）に用いることとした。なお、早期発酵および資材としての高品質化を目的として、チップ材を膨軟化処理（圧縮されたチップを急激に減圧することで繊維を破裂・破碎）するとともに、自然由来の発酵促進剤を添加することとしている。
