国道306号土石流災害対応について

本稿は、2010年に滋賀県犬上郡多賀町佐目・大君ヶ畑で発生した土石流についての緊急対応、応急対策および恒久対策について紹介するものである。

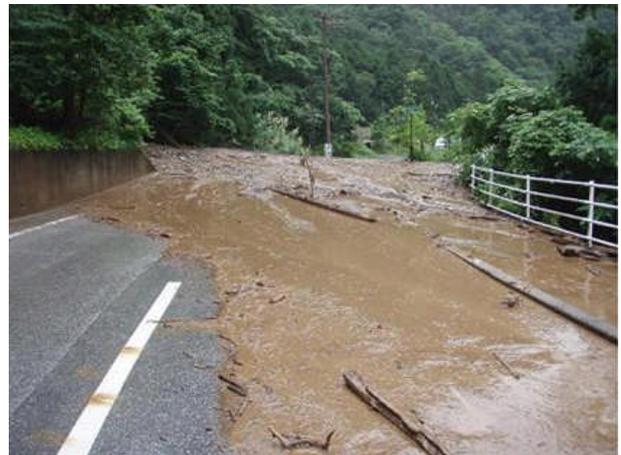
図-2 土石流発生状況

2010年6月17日からの梅雨前線豪雨により、滋賀県犬上郡多賀町佐目・大君ヶ畑の国道306号において土石流災害が発生した。国道306号は三重県津市から滋賀県彦根市を結ぶ幹線道路であり、当地点は道路幅13.0mで、車道2車線・片側歩道を有している。土石流災害の位置図を図-1に、土石流災害状況を図-2に示す。

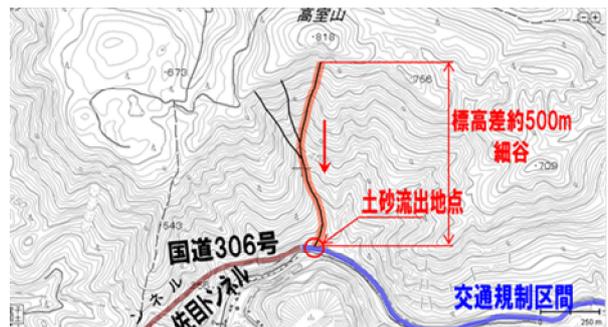
図-3 土砂流出位置

土石流発生溪流は流域面積約0.23km²の細谷である。土石流流出位置を図-3に示す。

同地点での土石流の発生は、2008年9月21日・2010年6月20日・2010年7月14日・2010年7月15日の計4回である。国道306号に流出した平均土砂量は160m³であり、その都

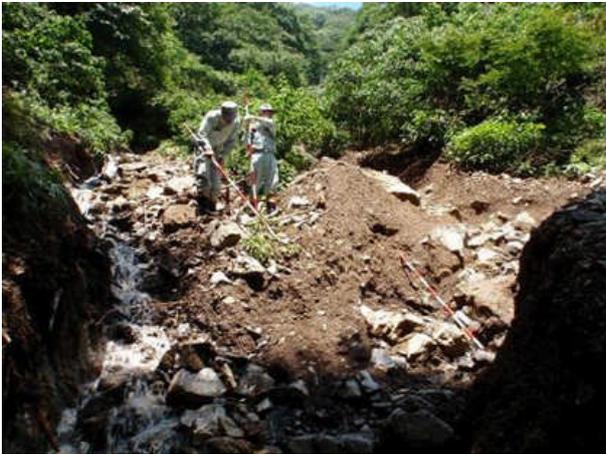
図-4 細谷調査状況

第4回土石災害発生から2日後（2010年7月17日）に、防災ドクターによる現地調査を実施した。また、その5日後（2010年7月22日）に、職員3名による徒歩での溪流踏査を実施した。細谷調査状況を図-4に、既存道路横断ボックスカルバート閉塞状況を図-5に示す。

- ・溪流部に大量の河道堆積物を確認し、さらに土石流出の恐れがあることを確認した。
- ・細谷流域下部には崩壊は確認できなかった。
- ・細谷流末のボックスカルバートが閉塞している状況を確認し、今後も閉塞の恐れがあることを認識した。

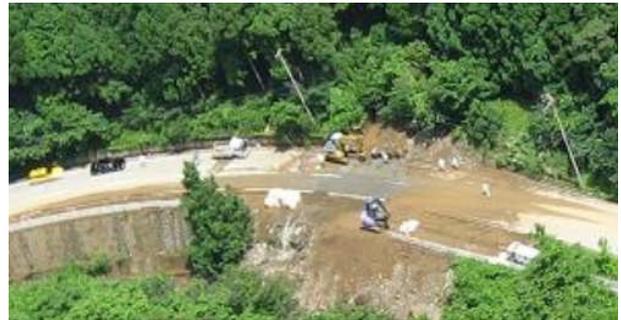
図-6 土石撤去状況

土石撤去状況を図-6に、表層崩壊状況を図-7に示す。

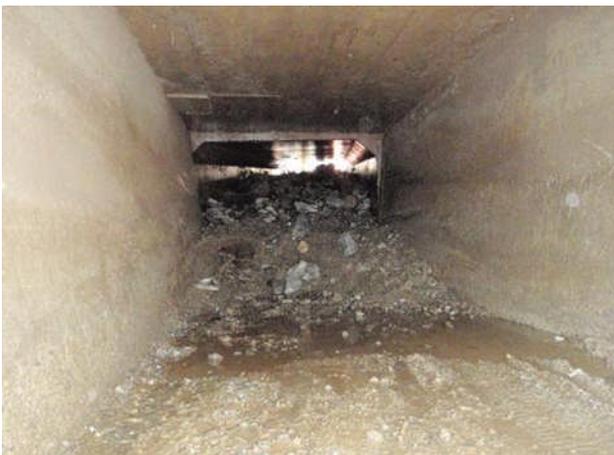
図-5 既存道路横断ボックスカルバート閉塞状況

- ・ 集中豪雨による山腹崩壊。(今後拡大の恐れ有)
- ・ 集中豪雨による溪流内に堆積した不安定な土砂の流出。
- ・ 砂防事業による流下抑止対策および治山事業による発生源対策の未実施。
- ・ ボックスカルバートの断面不足による国道306号への土砂流出。(現況BOX断面幅1.5m×高さ1.0m)

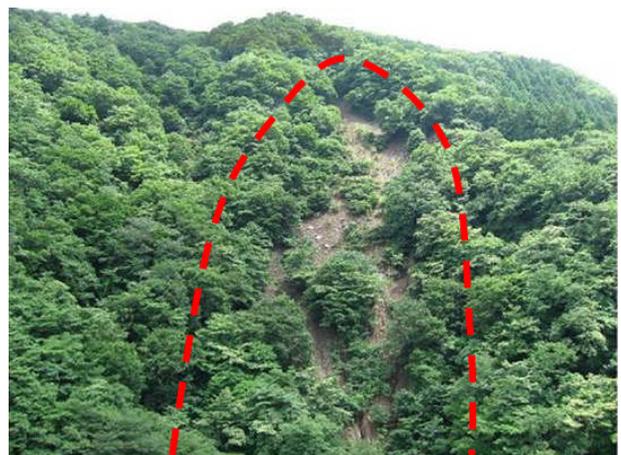
図-7 表層崩壊状況

崩落起点および今後の対応を検討するにあたり流域全体を把握するため、第4回土石流発生翌日(2010年7月16日)に滋賀県防災ヘリによる上空から細谷流域の調査を行った。地上からの溪流調査では確認できない山頂部の表層崩壊を確認した。

- ・ 流域上部で山腹崩壊が発生した。
- ・ 崩壊部の表面はレキ混じり土砂であり、基岩の露頭は確認できないが、今後崩壊が拡大する恐れがある。

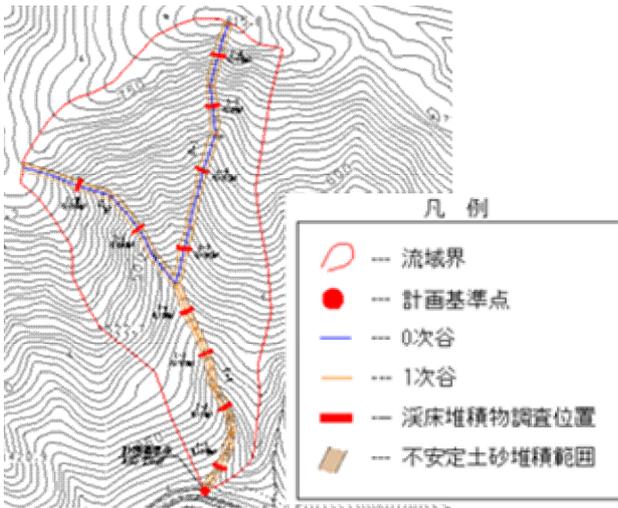
図-10 渓床堆積物調査位置図

図-10に渓床堆積物調査位置図を、図-11に砂防堰堤設置位置 (予備設計) を示す。

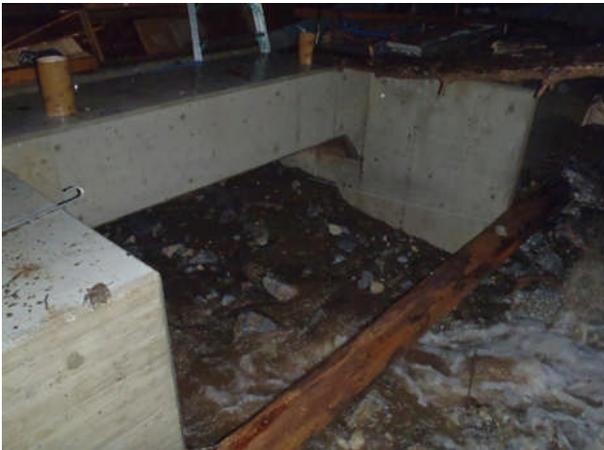
図-15 土石流捕捉状況

その結果、2011年7月19日台風6号の連続雨量400mmを超える大雨でも道路への土石流（約150㎡）の流出を防ぎ、通行止めを回避することができた。その状況効果は、図-15のとおりである。

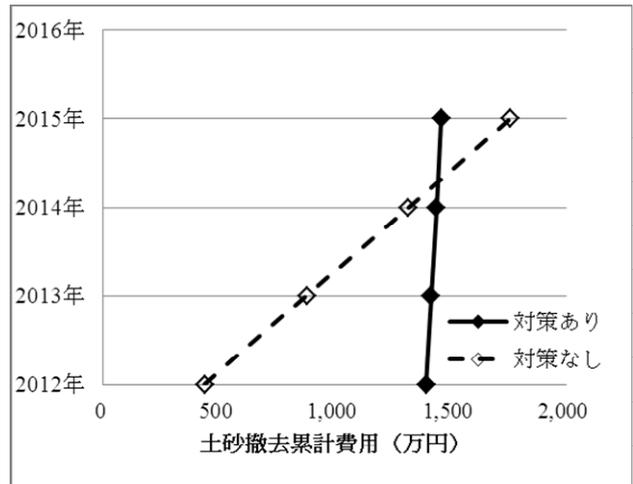
図-16 土砂撤去累計費用図

土砂撤去累計費用：274万円+1,100万円+22万円×4年
=1,462万円

土砂撤去累計費用：2万2千円×160㎡×1.25回×4年
=1,760万円

砂防堰堤完成までの期間で比較すると、ケース1の方が4年間で約298万円経済的であることが分かる。土砂撤去費用図を図-16に示す。
