# 揖保川の災害復旧 その問題点と今後の川づくりについて

近畿地方整備局 姫路河川国道事務所 龍野出張所 (〒679-4167兵庫県たつの市龍野町富永1005-47) .

2009年台風第9号による記録的な豪雨は揖保川に甚大な被害をもたらした。2009年度から2010年度にかけて揖保川各所において災害復旧工事を実施し、2011年3月に完成を迎えた。しかし2011年の出水を受け、災害復旧工事が完了したばかりの箇所において被災を受ける結果となった。

本稿は、2011年出水による被災の原因を分析し、2009年度の災害復旧工事における復旧工法の問題点を考察し、今後の川づくりに向けての課題をとりまとめたものである。

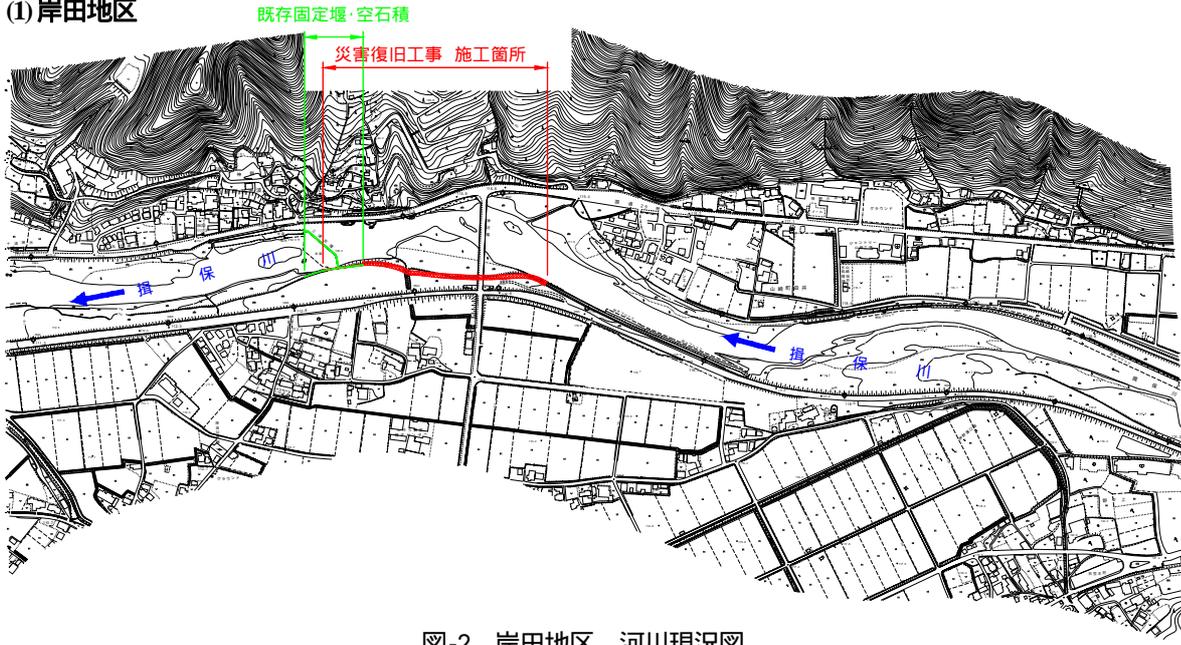
図-2 岸田地区 河川現況図

宍粟市山崎町岸田地区は揖保川本川がS字に流れている地域にあたる。

災害復旧工事施工箇所直上流の集落において、2009年床上浸水が発生した事を受け、河道断面確保として左岸側の州を大幅に撤去、低水部に現地採取の石張護岸で施工した。

下流端部に既存固定堰があり、この既設条件護岸（空石積み）にあわせるため、低水護岸線形を河川中央側にシフトした。

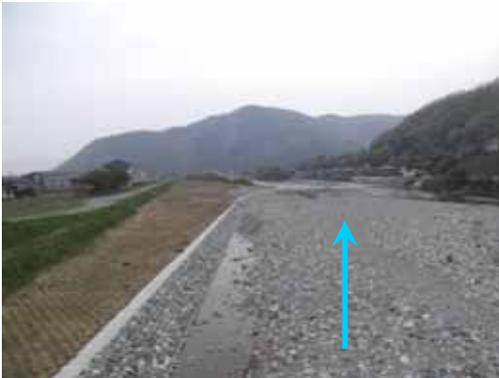
写真-1 2011年出水被災後全景

低水護岸が河川中央側へシフトしている箇所から下流にかけて高水敷及び下流端擦付部が洗掘した。洗掘被災規模としては、高水敷は若干の洗掘であったが、下流端擦付部は護岸裏が大幅な洗掘被害を受け、工事施工範囲直下流の既存空石積みが崩壊した。

なお、2011年5月被災後、同年9月の出水を受け、被災規模が全体的に拡大した。

高水敷の被災箇所は低水護岸が河川中央側へシフトしている箇所である。ここは流れ方向に対し低水護岸形状が突出しており、洪水流がその上を直線に流下した結果と推察される。

下流端の既存空石積み部も洪水流の流れから直線に位置しており、空石積み裏側から被災を受けたと推察される。

岸田地区のように固定堰がある場合は災害復旧工事において固定堰を改修する事は困難であり、既存固定堰条件護岸への擦付が基本となる。今回の災害復旧工事の擦付として結果的に洪水流に対し突出した構造になってしまい、直線に流下した洪水流によって洗掘を受ける結果となった。

災害復旧の実施にあたっては、工事範囲前後(上下流)施設にあわせるだけの復旧は避けるのが望ましいと考える。

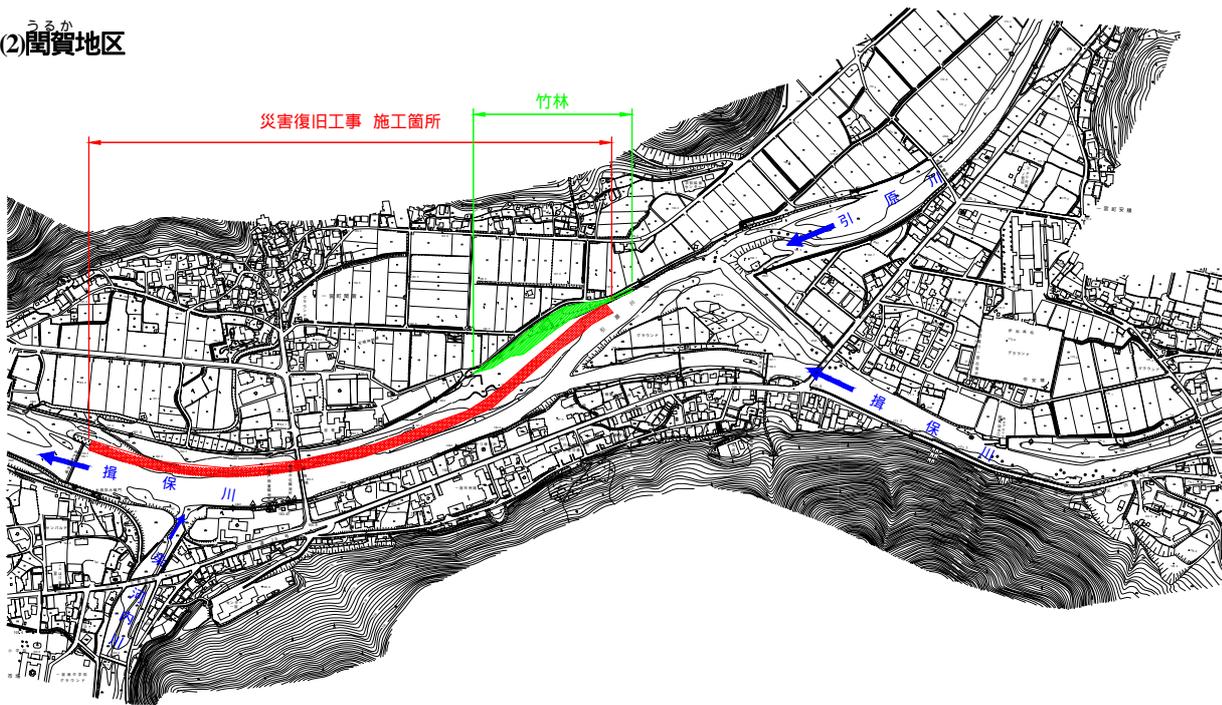
図-3 閩賀地区 河川現況図

宍粟市一宮町閩賀地区は揖保川本川と支川の引原川が合流する地域にあたる。災害復旧工事施工範囲上流から中流域には竹林が繁殖し、下流域では支川の染河内川が合流している。2009年被災時は、揖保川・引原川合流点部右岸側にて越水し、付近に甚大な被害をもたらした。災害復旧工事において、河道断面確保のため右岸側の河原を掘削し、低水護岸として現地採取の石張護岸をL=約900m施工した。

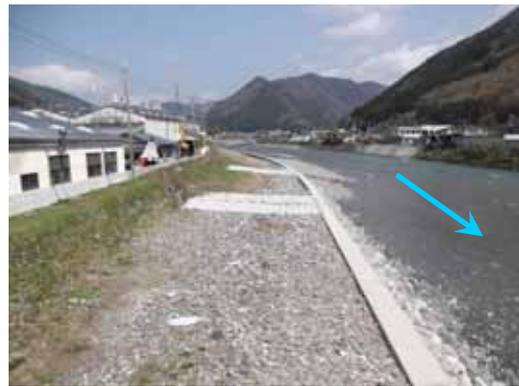
写真-6 2011年出水被災後全景

低水護岸背面の天端コンクリート横の高水敷が、工事施工範囲全体に渡って洗掘した。洗掘被災規模としては、表層洗い出し程度の箇所、深さ数十センチ程度の箇所、深さ1mを越える箇所と場所により変化した。

900m工事施工範囲全体に渡って洗掘した原因としては、縦断方向に連続した天端コンクリートのため、改修前より洪水の流速を増加させてしまったことが一つ考えられる。コンクリートは自然地盤に比べ粗度係数が小さいため、縦断方向に連続すると施工前と比較して洪水による掃流力を増大させる要因になる。

護岸そのものはコンクリートであり、コンクリートは強固な耐力を有する反面自然河岸と比較すると粗度係数が小さくなり洪水流の持つ外力を増加させてしまう。護岸部は守る事ができるが、付近の弱い部分については逆に被災を受けることにもつながる場合がある。

可能な限り現況と同程度の粗度係数を設定する事を基本とし、改修後の流速を増加させないようにするのが望ましいと考える。

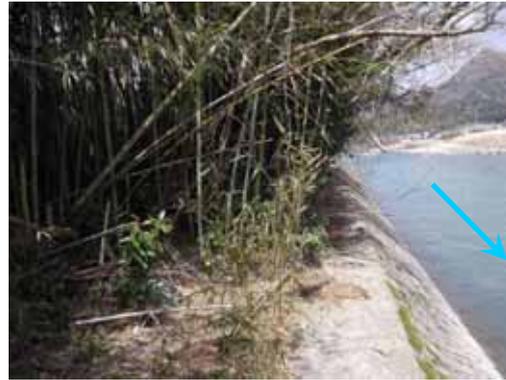
写真-10 竹林の根により被災を受けなかった護岸

また、工事終点の直上流部には既設護岸+竹林があり、竹林が護岸天端コンクリート直裏まで繁殖している。当該箇所において、竹林の根本まで水が上がった痕跡があるものの洗掘はなかった。これは竹林の根により地耐力が増大し洪水による掃流力に耐えたものと思われる。

既存の河畔林は、河岸付近の洪水時の流速を低下させると同時に、根が土を緊縛する働きをするため、河岸を保護する機能を有している。閩賀地区の竹林はまさにその通りである。樹木が施工区域の河岸にある場合は、治水上の問題が無ければできるだけ残存させた計画を考えるのが良い。

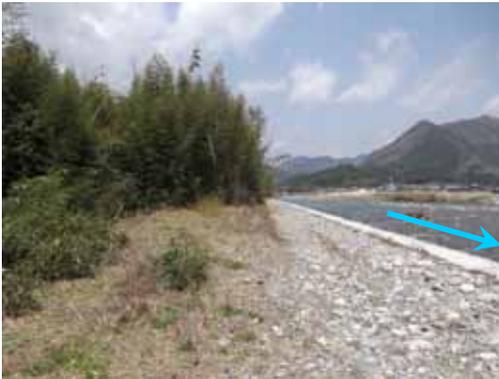
写真-9 竹林背後地が洗掘されていない。

竹林は施工範囲上流から中流域にかけて繁殖している。竹林より下流地域はその竹林の幅において洗掘していないエリアが存在した。これは竹林による流速低減効果が働いたためと推察される。
