# 構造物の地震時衝撃破壊の代表例について

前原 博<sup>1</sup>・櫻井 春輔<sup>2</sup>

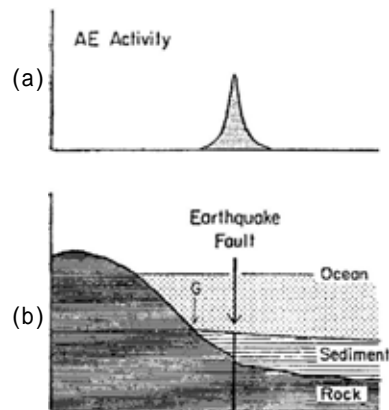
図-4 AEの頻度と断層の位置<sup>6)</sup>

地震の前兆の地殻破壊をAEとして捉える事が目的だったが、幸運にも震源近傍で本震に遭遇した。震源断層の推定精度が当時は悪く、震源断層付近で記録された余震の波形に頻度の変化(図-4(a))と波形の型に浅発型、深発型、中間型の3種類があり、断層位置を測地学的な境(図-4(b)のG)でもなく、精度良く定めたのがこの文献<sup>6)</sup>の趣旨である。

図-4(a)に示す頻度分布を文献<sup>9,10)</sup>では海底と海面の水の粒子の上下方向加速度比で表してあり、それによると断層中心から2km離れると強度は約1/3になる。船が壊れるのは直近でないとい生じにくい事がわかる。

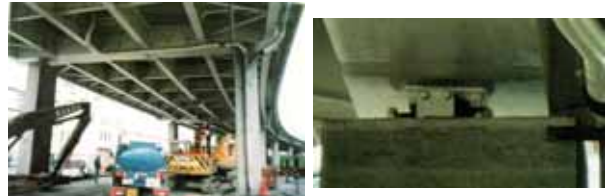
図-6 代表構造写真<sup>13)</sup> 図-8 支承側面(横桁方向に見る)<sup>13)</sup>

神戸市中央区波止場町から弁天町迄の区間約650mは橋脚の横梁をなくし、復員17.6mの高架橋の桁の横梁を剛な梁にして主桁と剛結した、非合成RC床版・3径間連続鋼I桁を基本構造としている。その剛な横梁を二本のRC単独柱の橋脚で支える区間である。図-6に代表構造の写真<sup>13)</sup>を、図-7に代表断面図<sup>14)</sup>を示す。柱は横断方向の制約から幅は1mに統一しており、橋軸方向の幅が荷重により変化している。柱上端の中央に支承版支承が一個設置してある(図-8参照<sup>13)</sup>)。類似の二本柱の橋脚が25基(P455~P479)

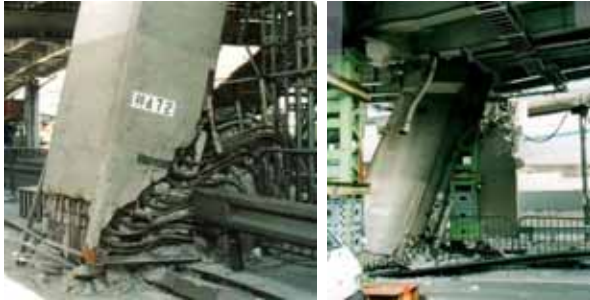
図-12 柱基部の軸圧縮破壊の例(いずれも山側の柱)<sup>13)</sup>

(a)P472 橋脚 (b)P477 橋脚

軸圧縮破壊が進み崩壊した例がP472とP477橋脚にあり，図-11に各橋脚の遠景を示す<sup>15)</sup>．図-12に両橋脚の山側の柱基部が軸圧縮破壊をした状態を示す<sup>13)</sup>．なお両橋脚は，海側の柱は頭部が次節で述べる爆裂破壊をして，両柱で破壊形態が違う橋脚である．

静的な力で柱を軸圧縮破壊するには自重の15倍程の力がある．そんな力が上の橋桁から作用すれば支承回りや横桁が変状する筈だがそうになっていない．これは破壊のメカニズムが違う事を意味している．

圧縮破壊に対しては動的強度が70 N/mm<sup>2</sup>と想定され =13.8 N/mm<sup>2</sup>の5倍の値である。これに対しては基礎からの入射波が柱部で増幅されたり、よりエネルギーが大きい衝撃波であったり、先行する地震の主揺動で損傷が柱にできれば破壊しやすくなる。この場合は横桁や支承に大きな変状を生じない状態で柱が破壊することが考えられ、3.(2)で述べた柱の軸圧縮破壊が生じている状況と整合する。

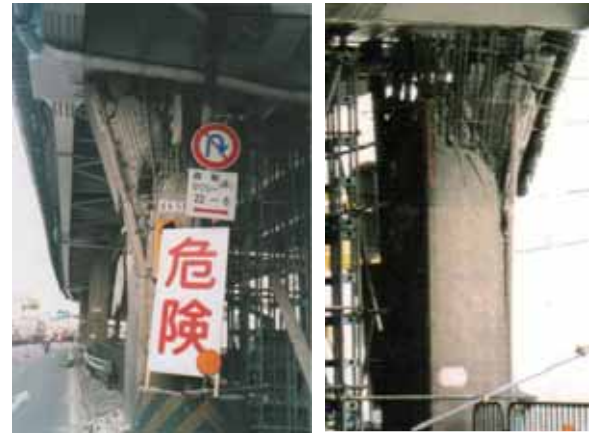
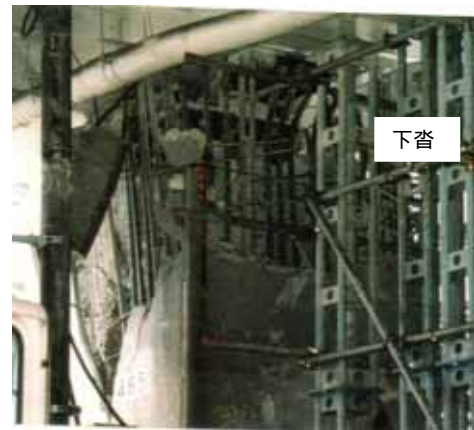
図-13 P465 橋脚(山側)柱頭部の爆裂破壊<sup>13)</sup>

図-13にP465橋脚山側の柱頭部の破壊を三面から見た状況を示す<sup>13)</sup>．図(a)は西面で，図(b)は東面である．図(b)では直立した鉄筋籠が露出しており，中のコンクリートが一部なくなり向こうが透けて見える<sup>17)</sup>．図(c)は南面で鉄筋籠の中に落ちた下沓がある．帯筋は西面ではズレているが東面では残って

(a) 西面(P465 山側柱) (b)東面(P465 山側柱)<sup>17)</sup>

(c) 南面

いる．各図で柱は上側が横桁で塞がれている．中のコンクリートは塞がれる前に短時間で跳び出したと推定される．このような事は水平動ではあり得ない．中のコンクリートが短時間で跳び出しているのので，このような破壊を爆裂破壊と呼ぶ事にした．

図-13と図-14の裸鉄筋を直立させた状態で、内部コンクリートを飛ばす破壊は水平動では起こりえない。このような破壊形態を爆裂破壊としており、図-14は爆裂破壊の典型例に当たる。

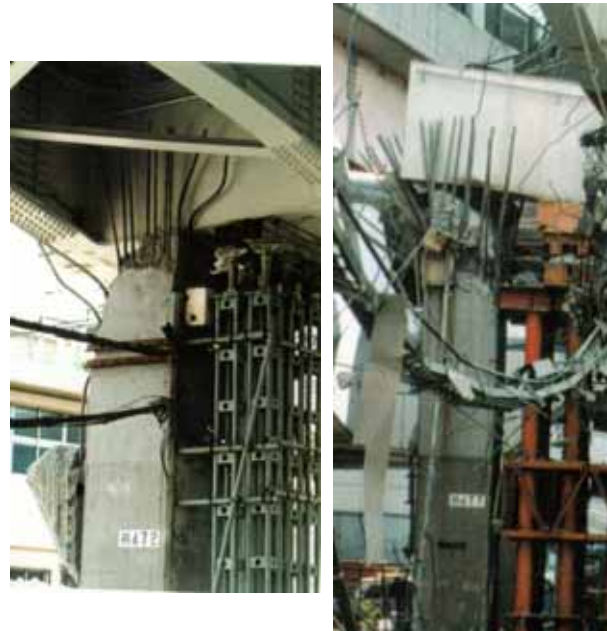
図-14 柱頭部爆裂破壊の典型例(いずれも海側柱の東面)<sup>13)</sup>

(a) P472 橋脚<sup>17)</sup> (b) P477 橋脚

図-14は図-11で紹介した二橋脚の海側の柱上端の破壊状況を示す<sup>13,17)</sup>。いずれも上端1.5m程のコンクリートが破壊され、図(a)ではその位置まで横桁が落下し、図(b)では破壊部の下半分のコンクリートが残り、そこまで横桁が落下している。ここで注目されるのは各柱東面の鉄筋はまっすぐに裸で直立している事である。鉄筋が直立している区間ではせん断力を受けていない事を示している。この破壊は水平動で起きたのではない事を表している。

地表速度2m/sは局地的にあり得る値と考えられ、このような運動が柱に入射され圧縮応力 =13.8 N/mm<sup>2</sup> (140kgf/cm<sup>2</sup>)が柱上端で引張力になり、図-3の様に瞬間的に数波が働けばコンクリートが飛び散る事が予想できる。

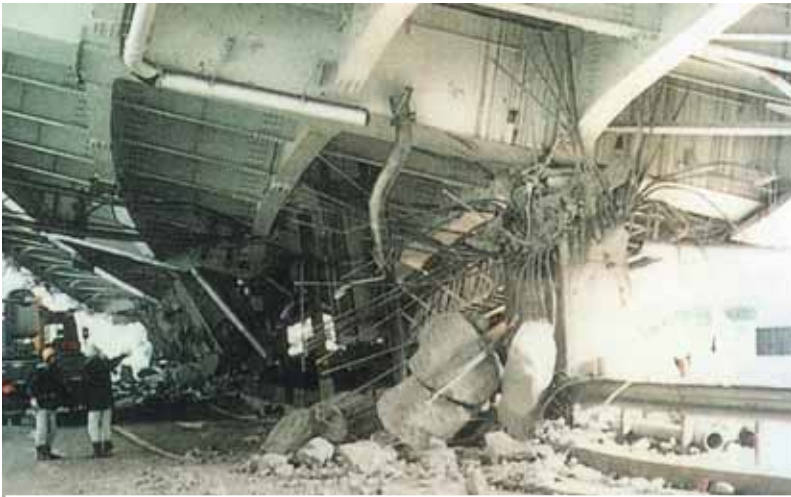
図-15 P458 橋脚(海側)柱の破壊状態(西より見る)<sup>15)</sup>  
(奥に P457, P456 の海側柱が連続して壊滅的な破壊をしている)

図-15は爆裂破壊のすさまじさを示す例である。手前の柱がP458橋脚の海側の柱で、柱の上半分のコンクリートが完全に破壊している。ここでは海側の柱が三基連続して壊滅的な破壊をしている。P456では山側と海側の両脚がP458海側の柱と似た崩壊をしている。中間のP457海側の柱はどちらかといえば柱の中間部が崩壊している。ここで注目すべきはP457とP458橋脚の海側は壊滅的な破壊をしているが、山側の柱の損傷はそれ程でもなく、海側と山側の柱で破壊程度の極端な違いを呈している事である。

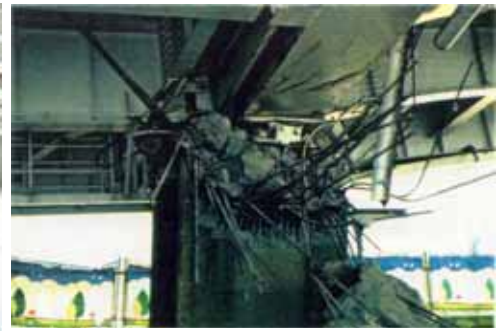
図-16 P458 海)柱の破壊状態(北面)<sup>18)</sup>  
(支承のセットボルトが残存)

図-16はP458橋脚海側の柱を北側から見た物で、セットボルトが付いたままの支承が見える<sup>18)</sup>。図-15にも見えており、支承は横桁のほぼ所定の位置にある。横桁下面のキズは放射状で円周的ではない。

このことはこの破壊は支承に大きな力が働かず、前後左右の大きな水平移動を起していないと推定される。また3mを超す長さの相当数の鉄筋が裸状で付着がなくなっている。3m余りのコンクリートが

完全に壊されているが、支承は元の位置のほぼ真下に落下している。これらの状況は局地的に強力な鉛直衝撃波が働き破壊した事を示している。このような破壊が地震の主揺動の後で起きたと考えると、2.(3) で述べた船長の証言の特徴と合ってくる。

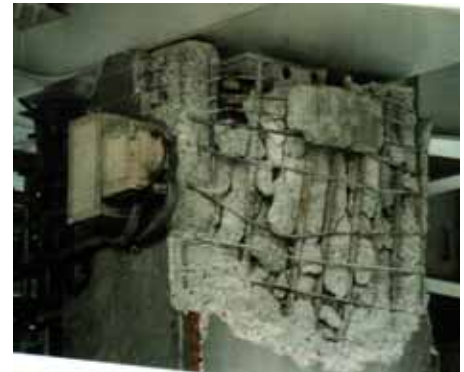
図-17 P463 山側柱の破壊(北面)<sup>13)</sup>

図-17は柱頭部の爆裂破壊の初期の状態と見られるもので、P463橋脚(山側)柱北面の状態を示す<sup>13)</sup>。柱厚が薄い長辺側のコンクリートが、小ブロック化し外側にふくらみ、その中に支承が埋まっている。支承のセットボルトはなくなり孔が見える。柱上端の長辺部でコンクリートが小ブロック化し、支承の下が壊れ支承が埋まる事は水平動では起こらない。
