共同溝トンネル工事の高速施工実績

紀伊 吉隆¹・酒井 学²

^{1,2}鹿島建設株式会社 関西支店 土木部 (〒540-0001 大阪府大阪市中央区城見2-2-22 (マルイトOBPビル))

国土交通省近畿地方整備局より出件された大阪北共同溝寝屋川門真地区工事は、高度技術提案Ⅱ型総合評価落札方式にて出件され受注した。その技術提案の要求事項として様々な項目があったが、その項目の中で「施工日数の短縮(共同溝(シールド工)の工期短縮)」に対し、大幅な短縮を提案した。

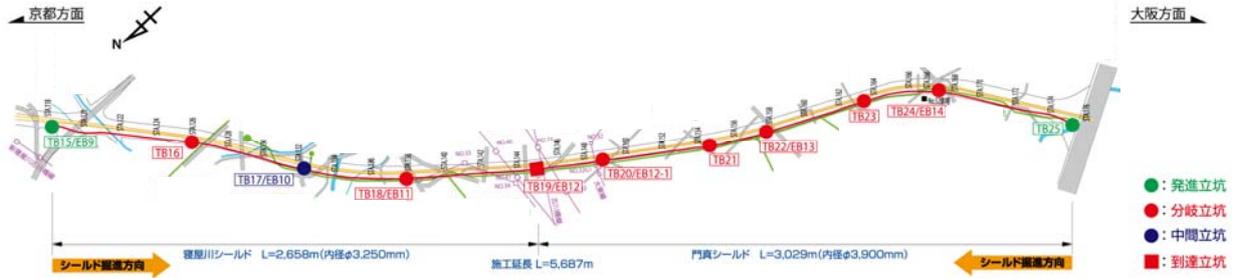
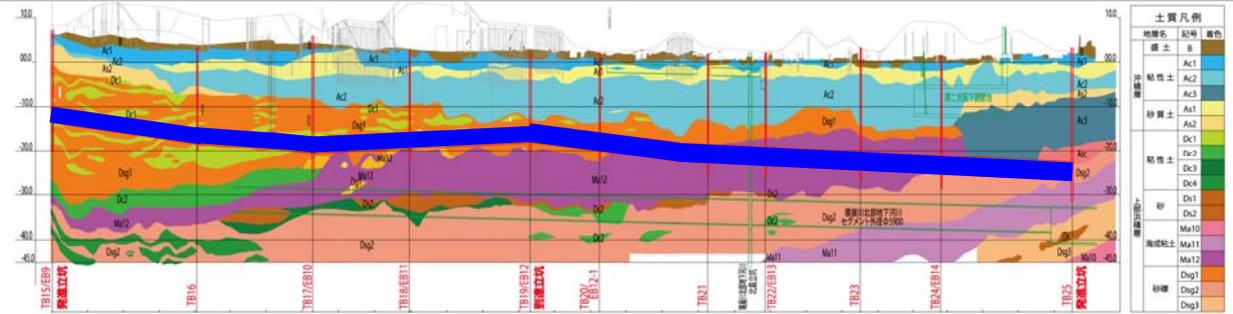
図-2 路線平面図・地質縦断面図

大阪平野東部の河内平野と呼ばれる低地に地形区分され、標高3～5m前後の平坦地である。全線を通じ、上側には沖積砂層・粘性土層(N値=0～2)が分布し、その下側には上部洪積層が厚く広がる。上部洪積層にはMa12と呼ばれる海成粘土層が存在するが、N値は10前後と比較的硬質である。

図-2に、路線平面図と地質縦断図を示す。

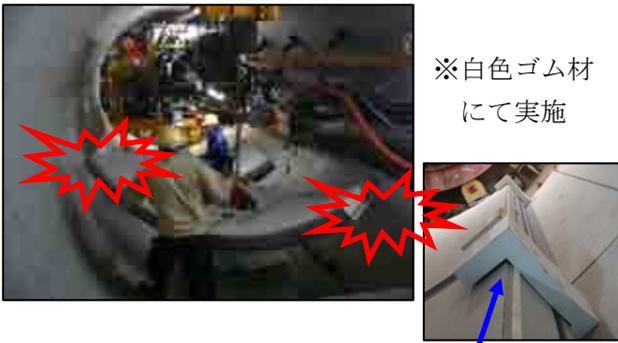
写真-1 RCセグメント搬送状況

セグメント組立時間短縮の観点から、分割数を6分割から5分割としたことで、トンネル内での取り回しのクリアランスが少なくなる。そのため、セグメントピースコーナー部接触による割れ欠け防止を目的とし、防護カバーを設置した。

この対策により、品質確保と取り回し時間の短縮も図れ、掘進サイクルの向上に繋がった。

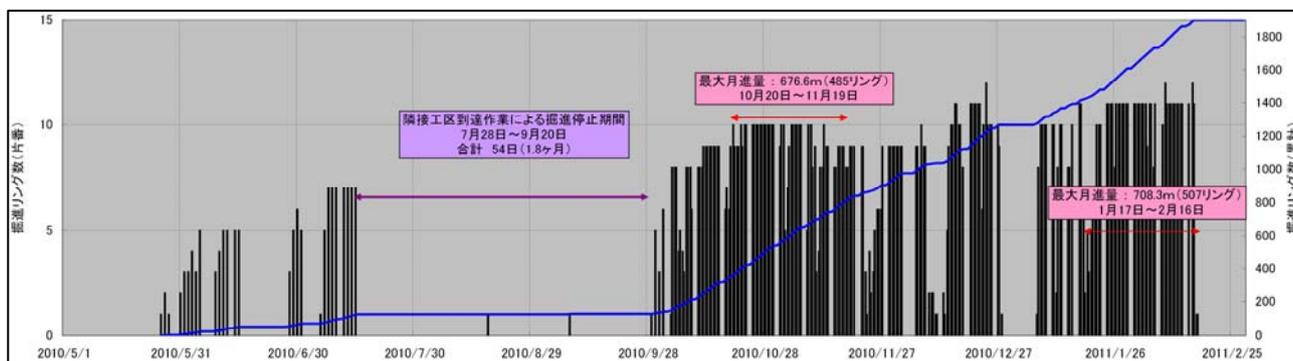
図-11 寝屋川シールド掘進実績

本シールド工事は、発注者の要求事項である工期短縮に対して、十分な実績を残し竣工した。これは、数々の創意工夫により実現出来たものであるが、これらの実施事項は、計画時や掘進初期段階に様々な検討を行い、改善・改良活動を繰り返した結果である。

これらを掘進実績として数値化してみると、今回の高速施工を改めて実感する。最後に、実際に作業に従事して頂いた作業員に感謝する。

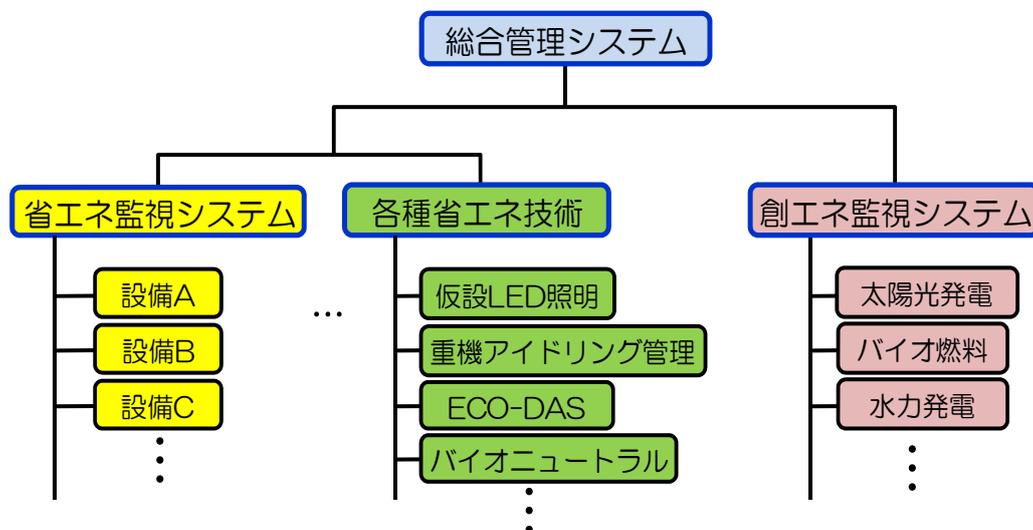
図-1 スマートサイトシステムの構成

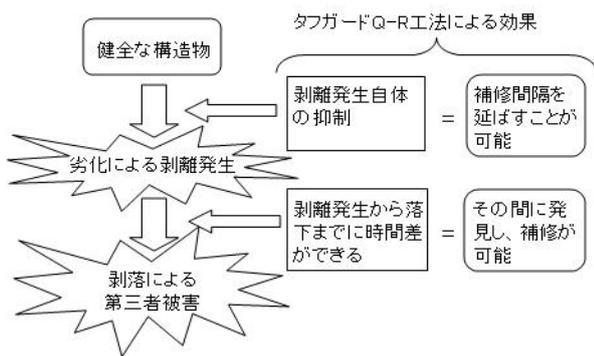
図-3 タフガード Q-R 工法による効果

図-3 に示すように、タフガード Q-R 工法は、管理上の面においても剥落防止性が高く、とても良好な結果を示している。

タフガード Q-R 工法は、付着強度が従来工法に比べて 2 倍近くあり、剥離自体の発生が減少し、さらに変位が 50mm もあるため、剥落によく追従し、剥落したコンクリート片が落下するまでに十分視認することができると思われる。

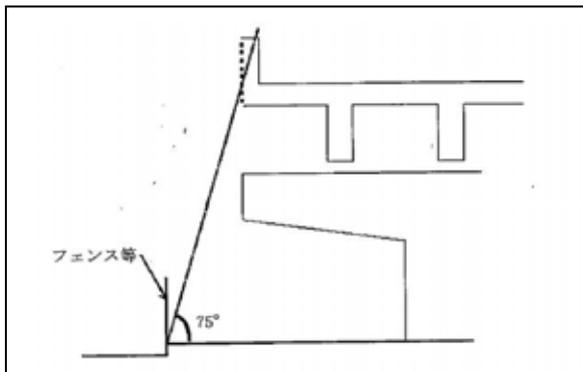
図-8 剥落防止工の対象範囲

図-8 で示される通り、剥落した破片は鉛直真下に落下するとは限らないため、外側線より75度²⁾を対策範囲と規定している。

しかし、実際の現場においては柵の有無やその形状など現場条件は現場毎に変わってくるため、対象となる剥落防止工の範囲についてはかなりの違いがあることが想定される。

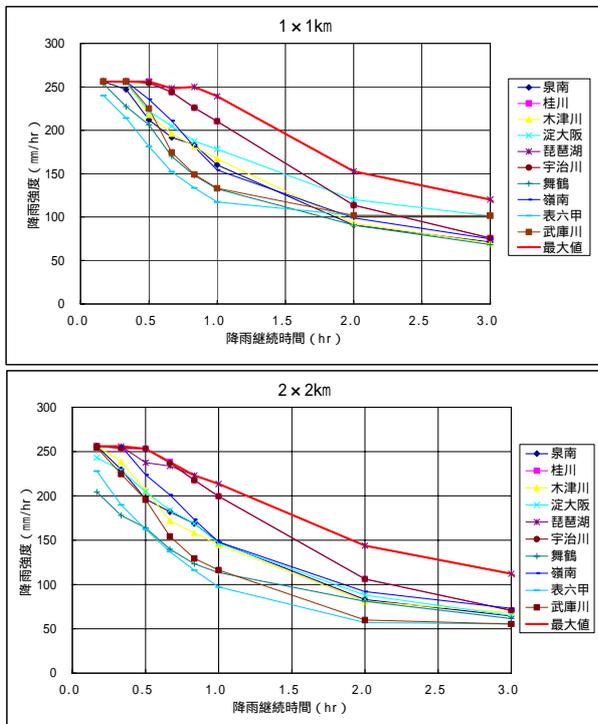
本検討では、中小河川における危険度評価を実施することを目的としている。集中豪雨による浸水被害実績地域の流域面積は、約 5km^2 以下と非常に小さい。そこで、検討対象流域で発生した $1\text{km} \times 1\text{km}$ と $2\text{km} \times 2\text{km}$ のケースの最大降雨量を図-5に示す。

同図から宇治川、桂川、琵琶湖流域の最大降雨量は、他の表六甲地域、舞鶴地域、武庫川流域と比較して大きいことがわかる。降雨継続時間が10分～30分では、 256mm/hr 以上の雨量が発生している可能性がある。

図-5 降雨継続時間と最大降雨量の関係（集中豪雨）

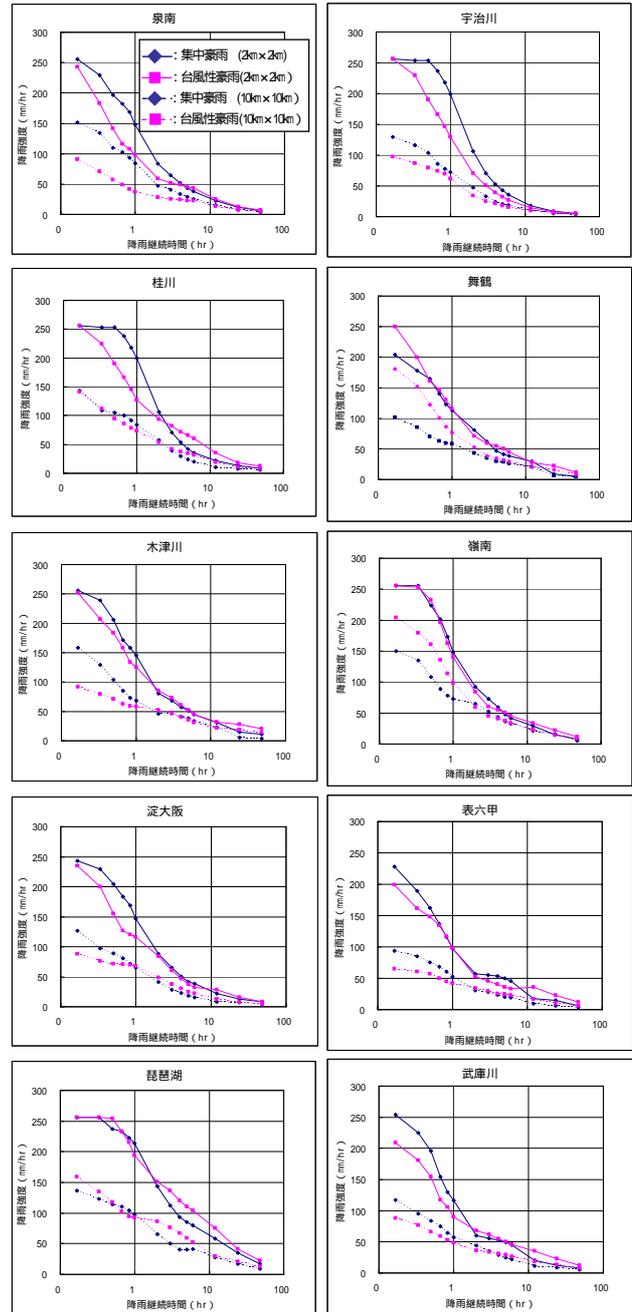
$2\text{km} \times 2\text{km}$ と $10\text{km} \times 10\text{km}$ のケースについて、集中豪雨と台風性豪雨の最大降雨量を比較した結果を図-6に示す。流域面積が小さい場合（ $2\text{km} \times 2\text{km}$ ）、舞鶴地域、嶺南地域、琵琶湖流域では、集中豪雨と台風性豪雨の雨量の差は小さい。一方、桂川流域、宇治川流域では、集中豪雨の最大降雨量の方が大きい。また、流域面積が大きい場合（ $10\text{km} \times 10\text{km}$ ）、舞鶴地域、嶺南地域では、降雨継続時間が1時間以下の範囲で、台風に起因する雨量と集中豪雨に起因する雨量の差が大きくなる。

他の地域では、流域面積と関係なく、降雨継続時間が短い場合（数時間）は集中豪雨に起因する雨量が大きくなる傾向となっている。

図-6 集中豪雨と台風性豪雨の最大降雨量の比較

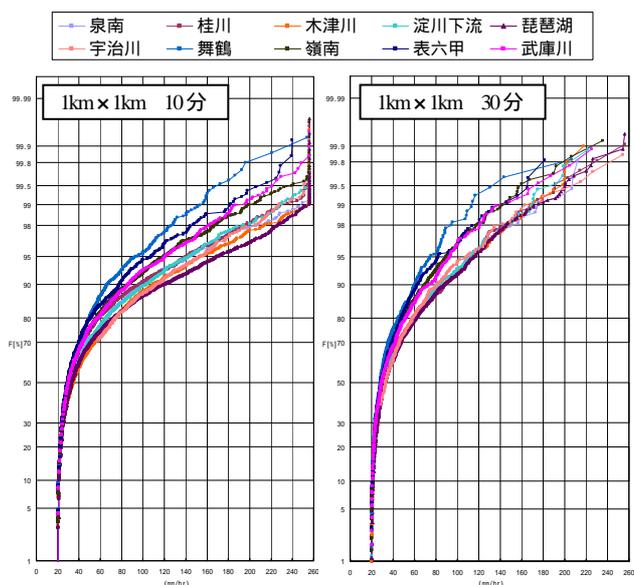
検討対象地域では、同一の降雨強度で比較すると舞鶴地域、表六甲地域、嶺南地域、武庫川流域の降雨発生確率(頻度)が小さくなる傾向にある。

現在のレーダ雨量データは256mm/hrが上限値となっているため、降雨継続時間10分のケースでは、同一の降雨強度で発生確率が異なる結果となっている。この降雨発生確率の検討結果からも256mm/hr以上の雨量が発生している可能性が考えられる。

図-8 降雨発生確率の解析結果

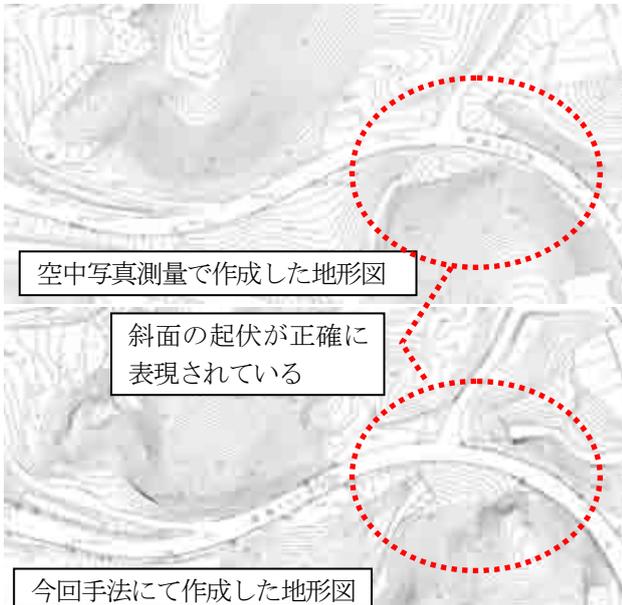
レーザーデータで取得したデータは従来の空中写真測量の図面に比較して、細部まで等高線が表現されている(図9)。これにより、現地地形との設計図の差異による作業手戻りの減少を図ることが可能となった。

図9：空中写真測量図と今回作成図面との比較

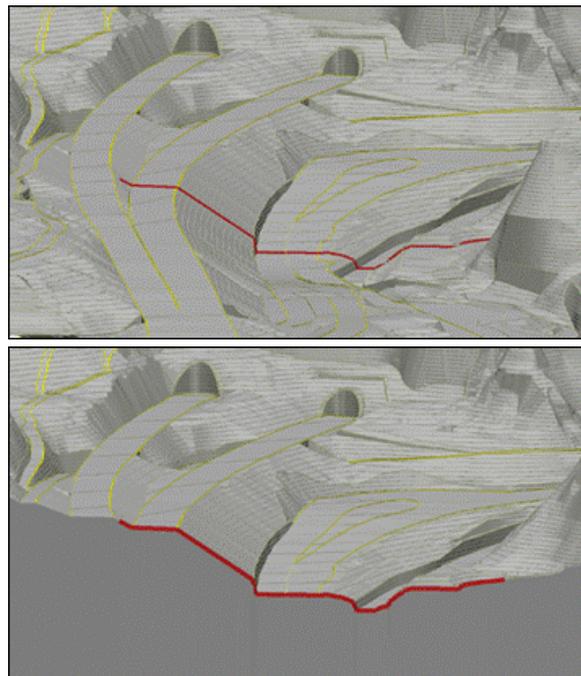
レーザー点群による座標データを取得したことにより三次元空間情報が取得できたことから必要な任意の視点から計画路線周辺の地形状況を把握することが可能(図10)となり、併走・交差する鉄道との協議や構造検討資料として有効活用が可能となる。

図10：任意断面にて横断面の取得が可能

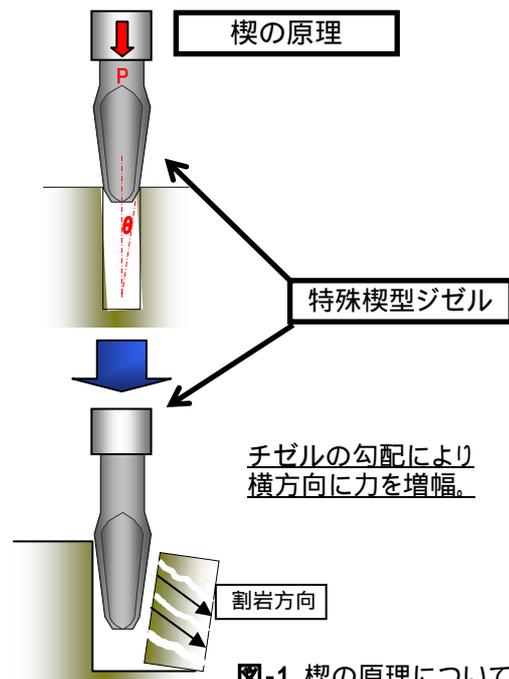
本工法は岩盤、転石の割岩を超低騒音仕様油圧ブレーカ(NETIS登録済)に弊社開発の特殊楔型チゼルを装着した0.45m³~1.9m³級(山積)バックホウを用いて、防音型クローラドリル(静マル君,NETIS登録済)により先行削孔(102~115)した孔に挿入し、大型ブレーカの油圧を作用し縦方向のブレーカの応力を横方向に転換し押し広げて岩盤を破砕する。その際に割岩する方向を定めることができる仕様となっている。(図-1)

図-1 楔の原理について

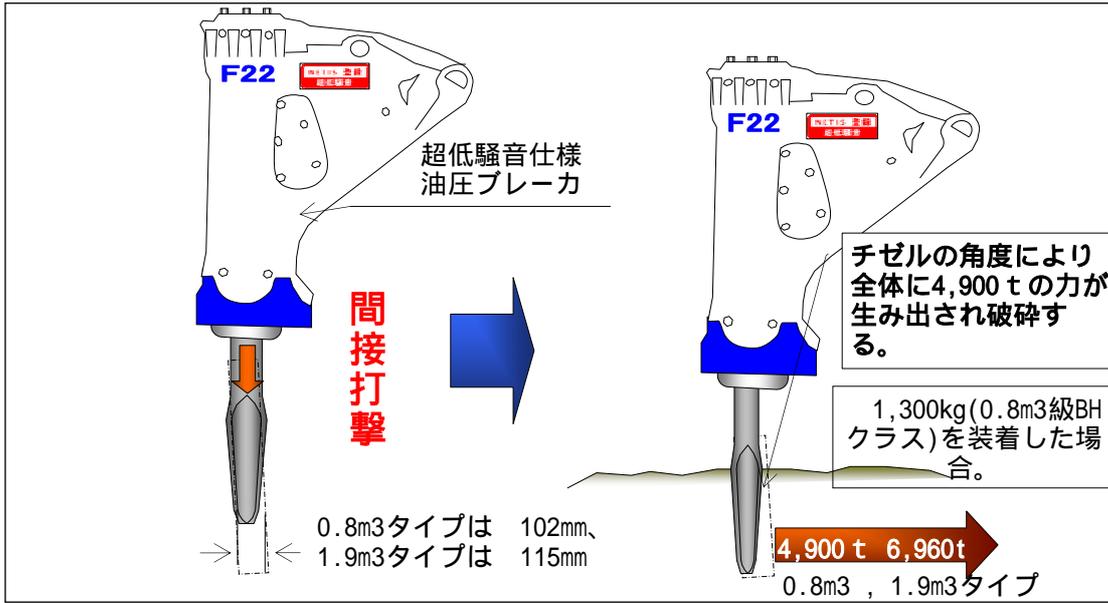
(図-2 楔の原理及び破碎状況について)

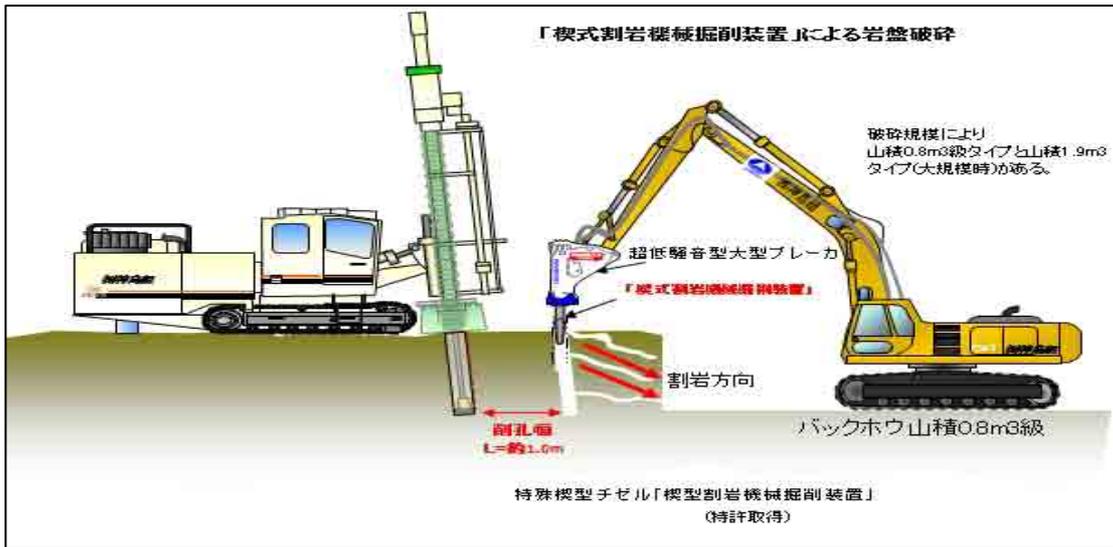
(図-3 楔式割岩機械掘削装置による岩盤掘削)

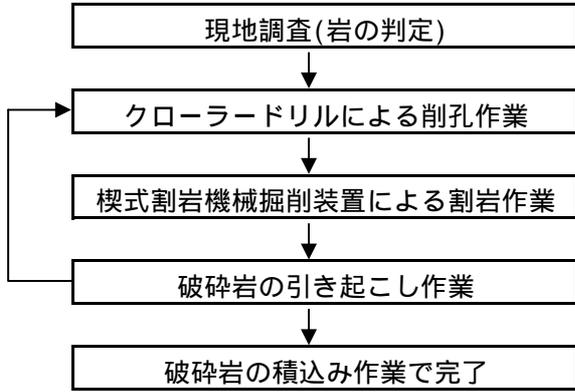
(図-4 施工フロー)

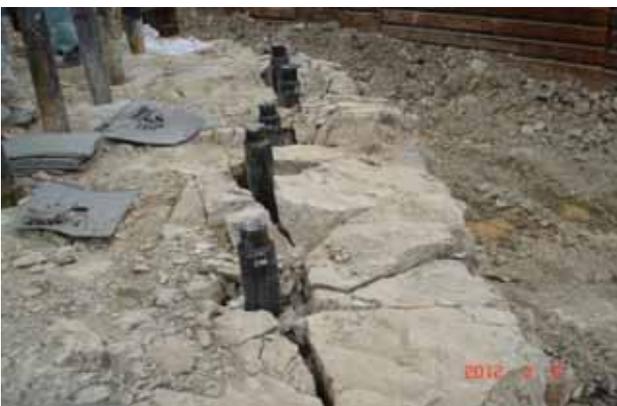
(写真-6 特殊楔式チゼルのユニット破碎工法)

今後は特殊楔型チゼルの径の縮小に対する割岩効果とのバランスを勘案しながら更なるコスト縮減とサイクルタイムの向上を目指したい。又、開発した特殊楔型チゼルを複数本用いた「ユニット破碎工法」の確立と特殊楔型チゼルを用いた法面整形工法を研究課題とする。

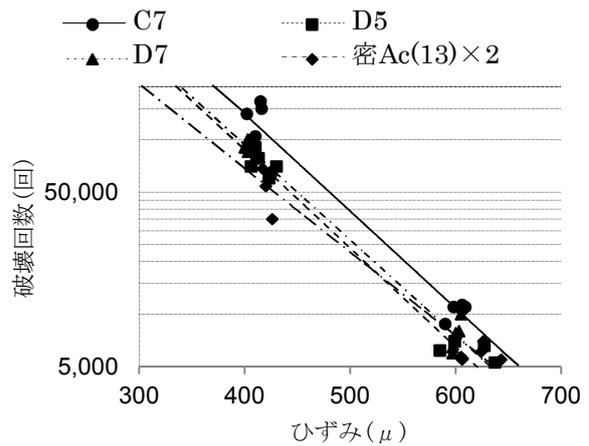
図-3 曲げ疲労試験の破壊回数

塑性変形輪数の目標値を満足した配合を用い、対照は、密粒度アスファルト混合物の最大粒度 13 mm(以後密粒度アスファルト混合物(13)と称する)とする(表-3 参照)。試験条件は表-4 である。試験結果を図-3 に示す。密粒度アスファルト混合物(13)の破壊回数は2倍値を示す。骨材配合CとDの再生パラフィン添加率7%の配合で従前の舗装材の2倍以上の数値を確認した。

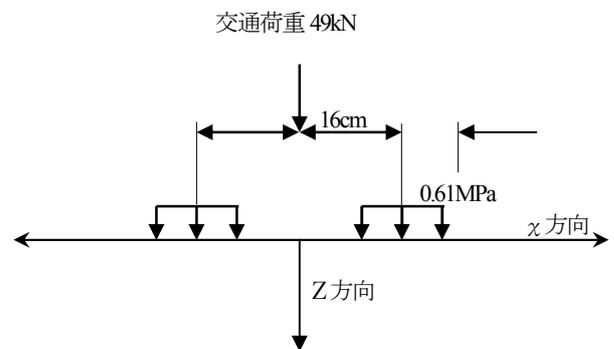
アスファルト混合物層の疲労破壊輪数は舗装設計便覧の暫定破壊基準式(2式参照)により求めた。図-5 に設定した仮定の舗装断面に図-6 に示す交通荷重を载荷して疲労破壊輪数を算定する。

図-6 交通荷重

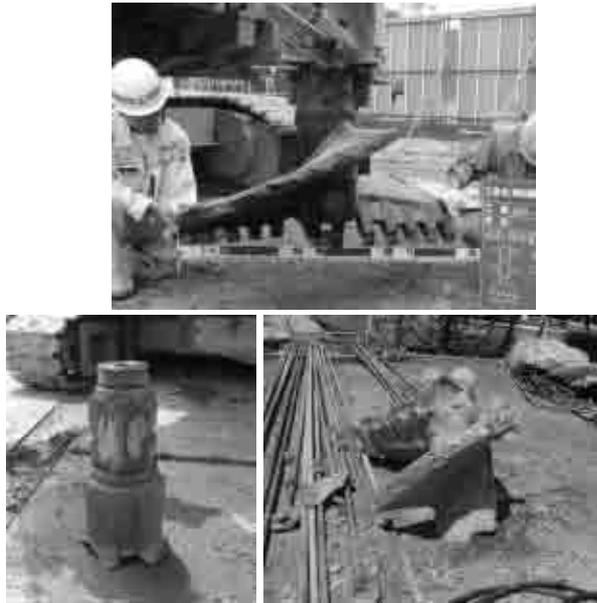
図-10 上：通常のオーガーヘッド
下左・下右：破損したオーガーヘッド

障害物及び地中内に残っているオーガヘッド部を除去した後、鋼管ソイルセメント杭の施工を実施した。

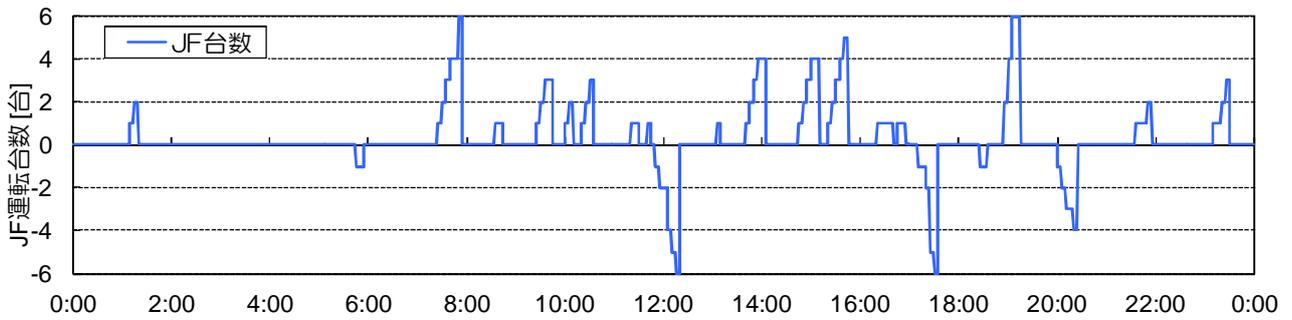
図-10 ジェットファン運転台数図 (台数運転制御)

シミュレーション結果より、インバータ制御の特徴である、速応性が良くなることにより、交通量の細かな変動に対して対応するため、ジェットファンの運転・停止が細かく制御されている。そのため、坑内環境を悪化さ

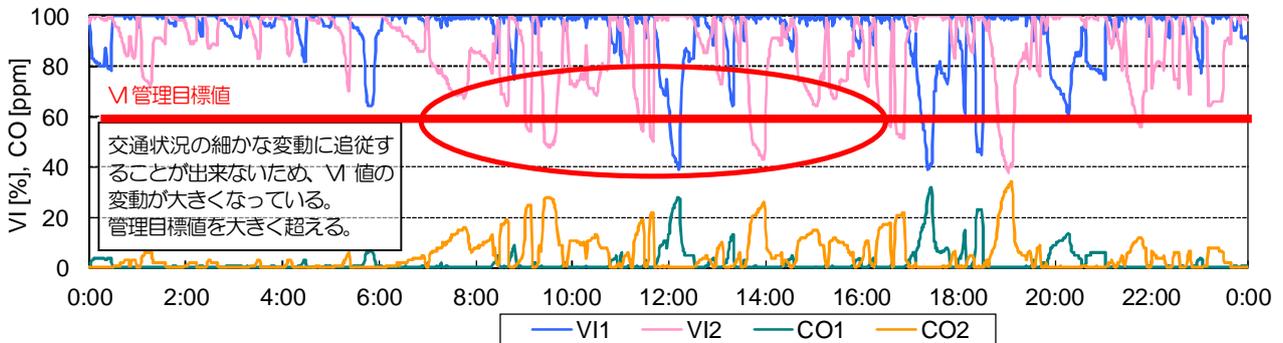
VI1及びCO1については和田山側の値、VI2・CO2については八鹿側の値を示す。

図-11 VI及びCO図 (台数運転制御)

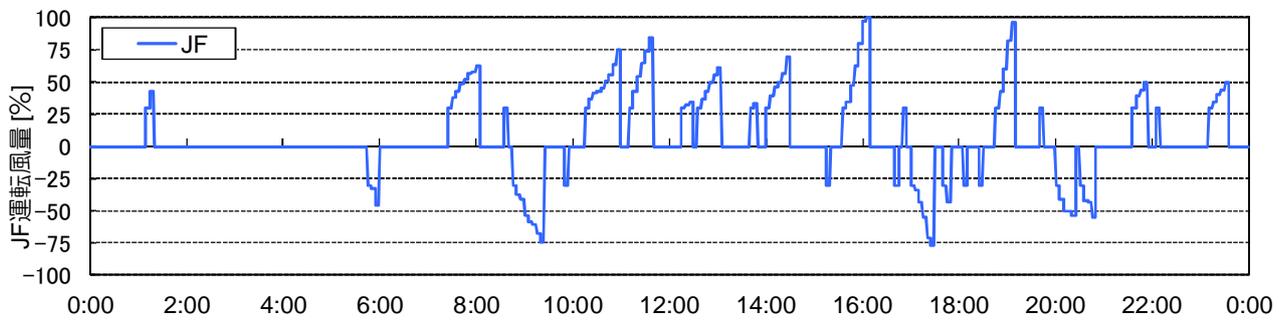
図-12 ジェットファン運転風量図 (インバータ制御)

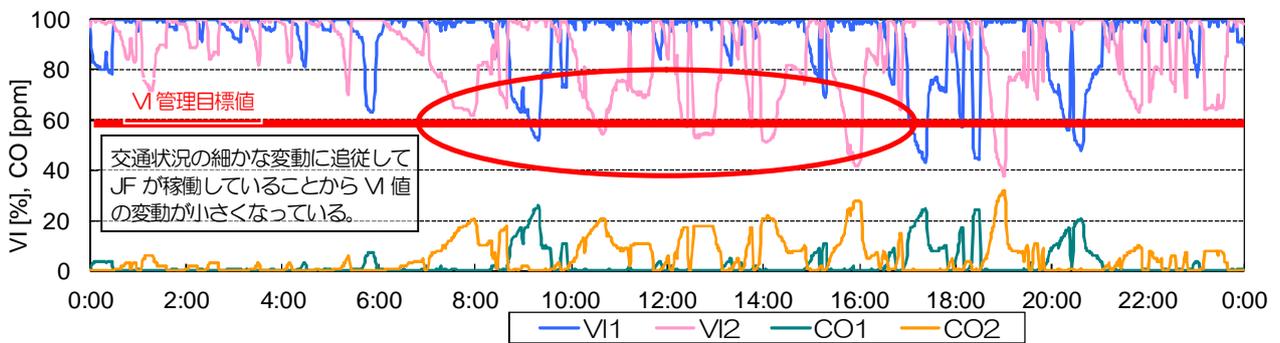
図-13 VI及びCO図 (インバータ制御)

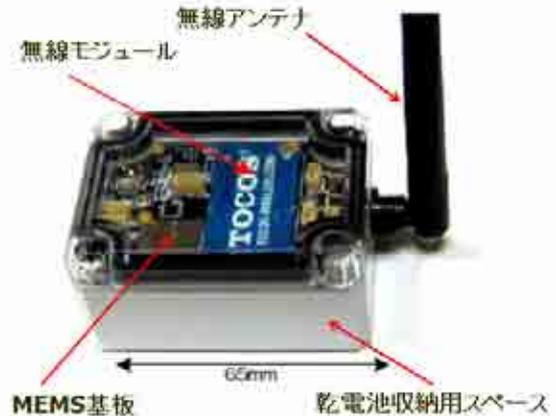
図-1 ナノセンサデバイスの概念

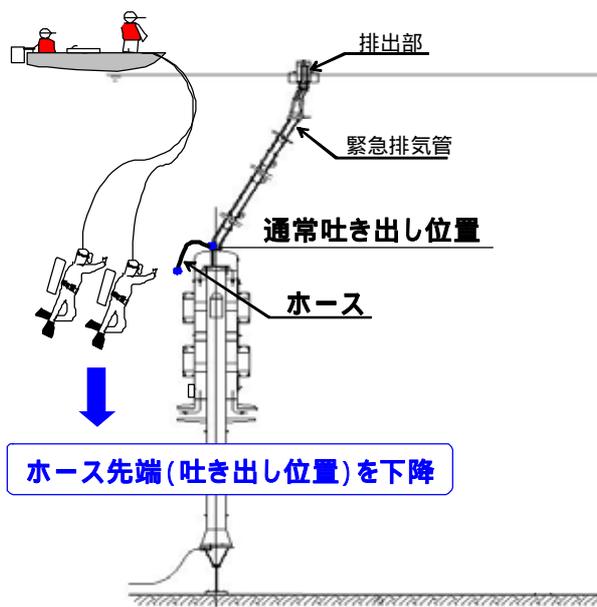
結果、ホース先端を約1.5m下降させた位置で緊急排気管からの空気排出を確認したため、安全を考慮して1.0m程度までは通常吐出位置を下降させた運用が可能であるものと判断した。

図-5 散気可能深度検証実験

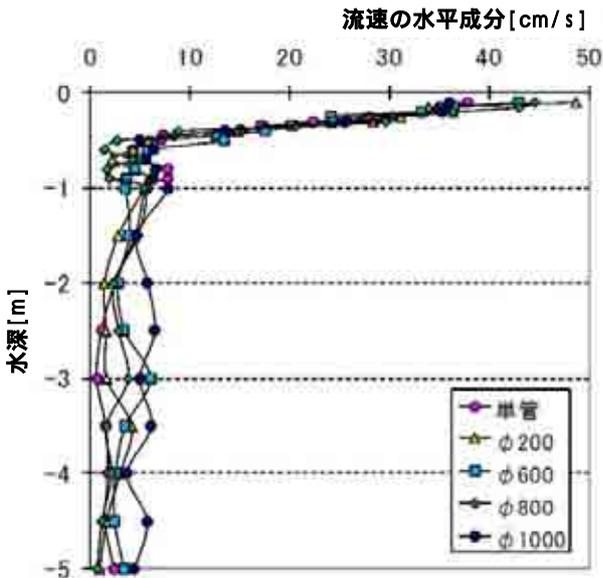
4種類の直径の盃形散気装置と、参考に単管形の結果を併せて示している。

図-11(a) 水平距離3.5mでの流速

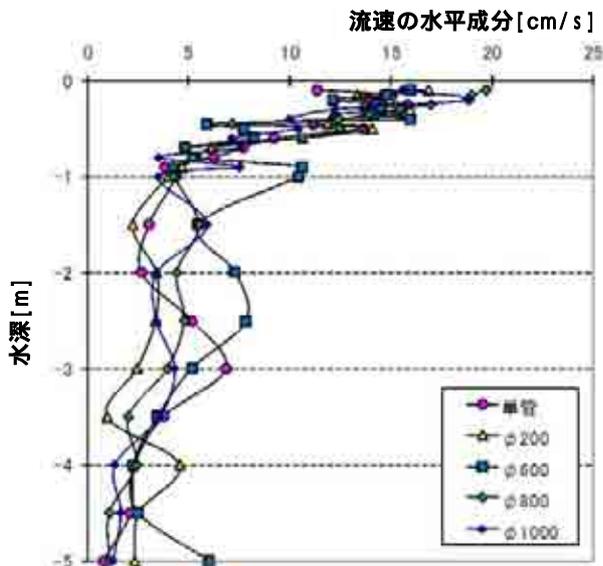
図-11(b) 水平距離10mでの流速

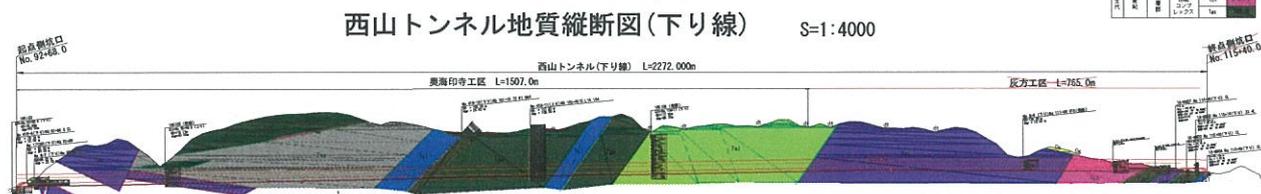
図-1 地質縦断図

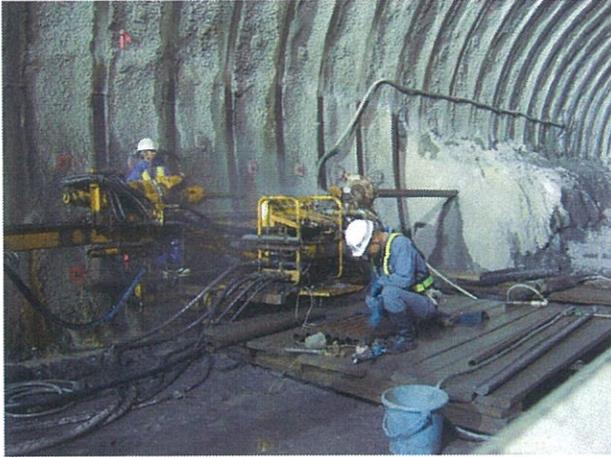
コアチューブの先端に回転打撃に対応できるコアバレルを装着し穿孔時にコアを採取する。コアの回収はロッド内にワイヤーで接続した回収器（オーバーショット）を水圧で送り込み、ロッド内のインナーチューブアッセンブリを回収する。この工法により、礫層や破碎質地山のコアを効率よく短時間で採取できた（写真-1）。

写真-1 急速コアサンプリング水抜きシステム

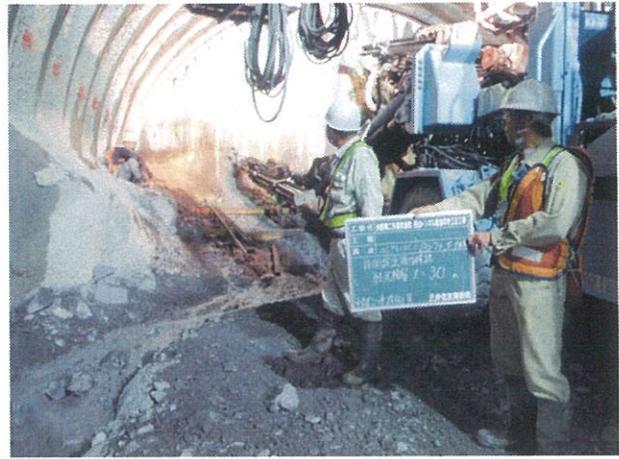
得られた機械量データは全自動で取得しパソコンにダウンロードする、処理・解析に要する時間は1時間以内で、岩盤の硬軟を削孔エネルギー（MJ/m³）で表示する。当現場における地質では、強破碎帯を介在する泥質混在岩を粘性土層0～50MJ/m³、軟弱層100～200MJ/m³、硬質層300MJ/m³以上に区分することで切羽前方の地山状況を定量的に可視化することができた（写真-2）。

写真-2 切羽前方三次元削孔検層システム

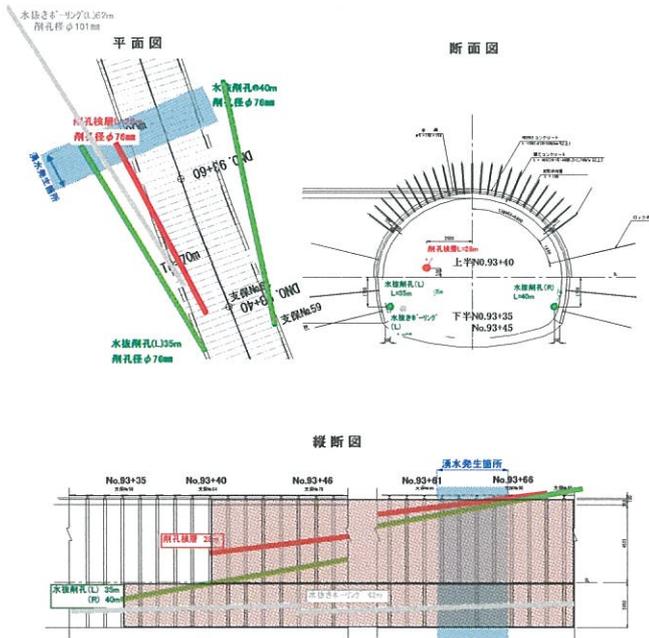
羽前方三次元削孔検層を実施した。削孔深度 $L=21m$ の位置で毎分 $1,000l/min$ の大量湧水に遭遇した。その後、下半断面より水抜き削孔を行った結果、切羽からの総湧水量は $2,300l/min$ まで増加した。大量湧水は6時間継続した後、24時間で $1300l/min$ まで減少した(図-3, 写真-3)。

図-3 削孔検層, 水抜きボーリング施工位置

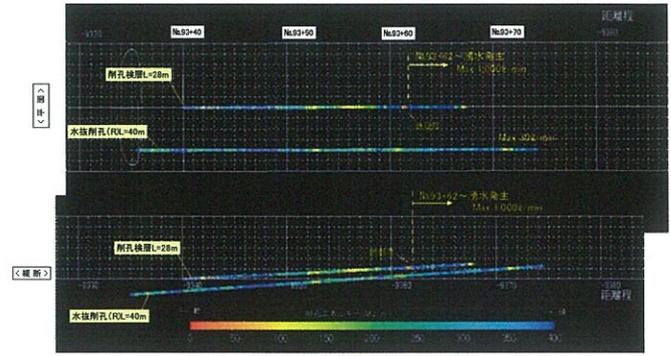
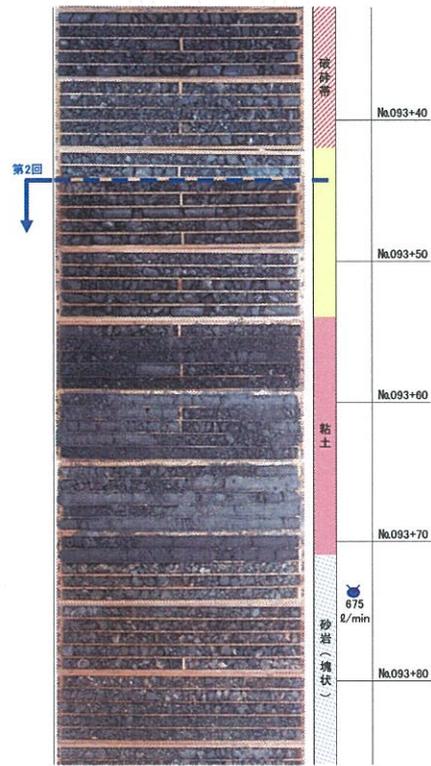
当検層区間は強破碎帯を介する泥質混在岩中に位置し、No. 93+40~No. 93+50: 硬質層 ($\geq 300MJ/m^3$), No. 93+50~No. 93+60: 軟弱層 ($100 \sim 200MJ/m^3$), No. 93+60~No. 93+70: 硬質層 ($\geq 300MJ/m^3$)と大別され、 $100MJ/m^3$ 以下の脆弱部が不規則に分布している状態である。深度 $21m$ (No. 93+62)付近より大量湧水を捉えており、削孔完了時の湧水量は $1,000l/min$ であった。直前の検層結果では $0 \sim 50MJ/m^3$ の値を示していることから当該地質は粘

図-4 切羽前方三次元削孔検層とボーリングコア

性土と推定され、粘性土に奥に帯水層があるものと考えられた。また、その後のコアボーリング試料からも粘性土とそれ以深の硬質層が確認された(図-4)。

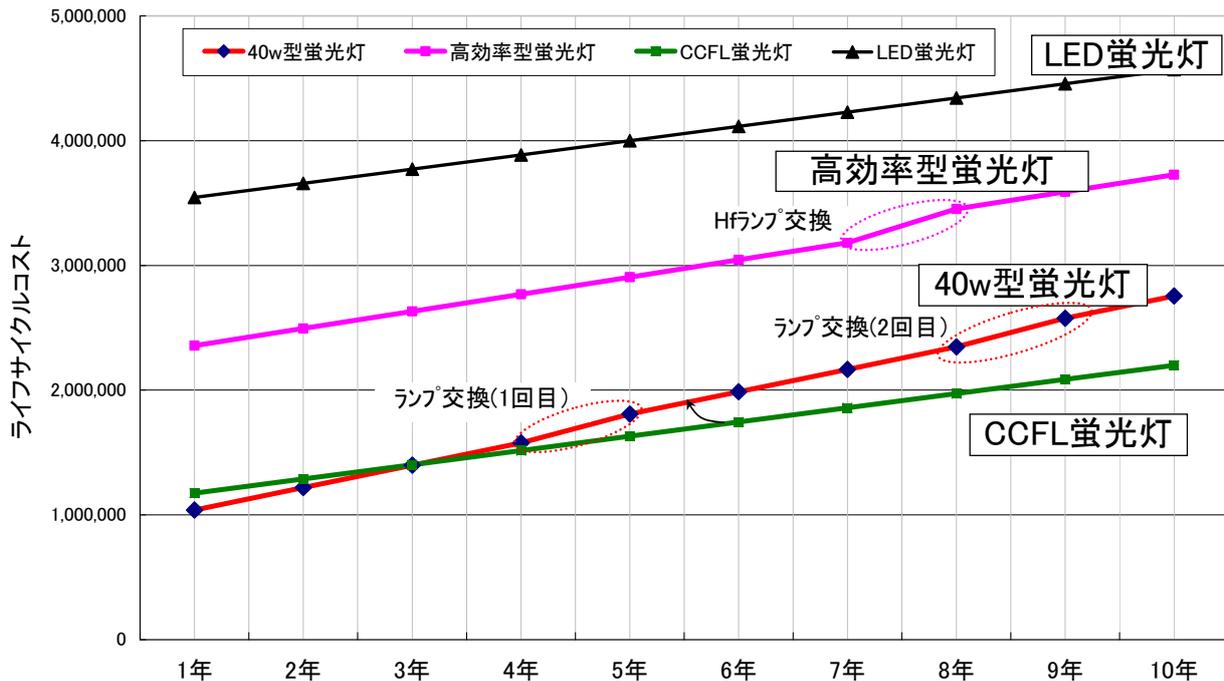
図-5 LCC10年比較グラフ

表-3の照明器具消費電力を比較すると、40w型蛍光灯の安定器を取り替えて継続使用する場合に比べ、Hf型蛍光灯では消費電力が20%、LED、CCFLに至っては42.4%の削減が可能であり、ランプの価格、施工費を考慮した10年間のLCC(ライフサイクルコスト)では表-4、図-5のとおりとなった。

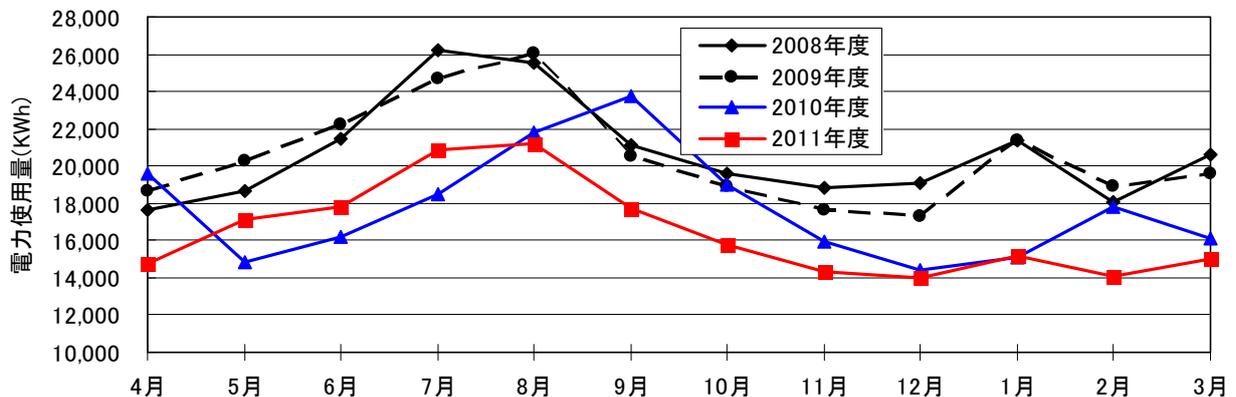
表-5 電力使用量比較

導入後の4月では電力使用量は大幅に減っており、中間期のため空調等の他の電力使用の影響を受けない月としては照明器具の省エネ化が図られた結果といえるだろう。

しかし翌々月からの3ヶ月間は逆に増えている。これは2011年の5月から7月にかけて前線・台風の影響により防災態勢に入り、執務室の使用時間が伸びているためではないかと思われる。8月からは前年度に比べ使用電力量は減っていることが確認できるため照明改修の効果があったものと思われる。

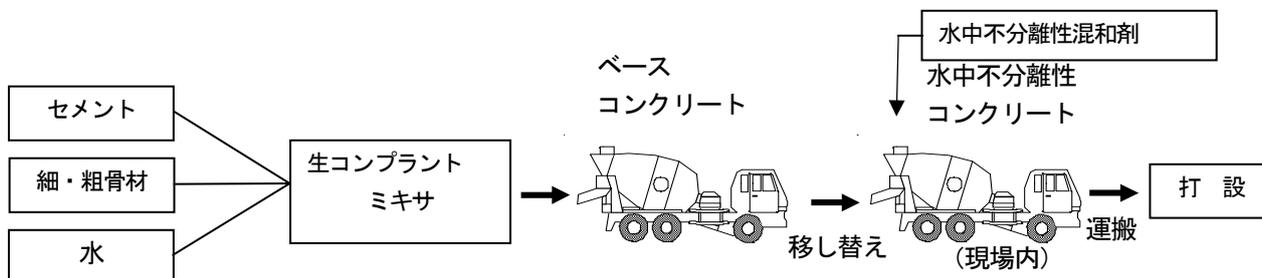
図-6 水中不分離性コンクリート製造フロー図

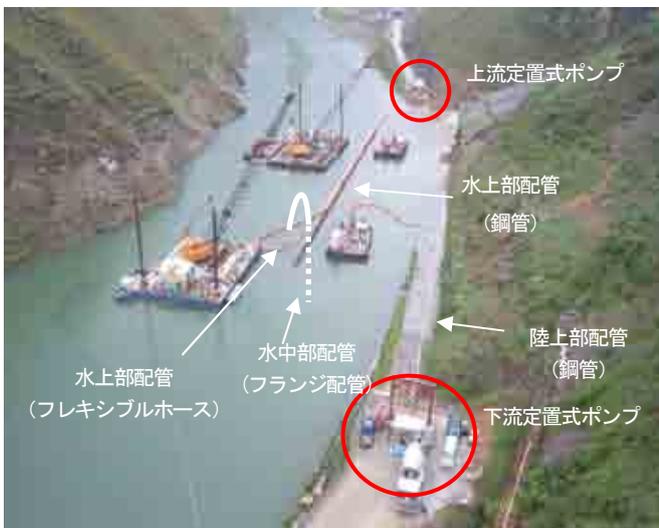
写真-3 打設状況(2台同時施工時)

圧送には定置式圧送ポンプ(最大前面圧 22MPa)を使用し、配管(φ125mm、最大水平換算距離約 200m)は地上部では鋼管を使用し、水上部ではフロート上に固定したフレキシブルホース(一部鋼管)を使用した。また、水中部はクレーンにて揚重して打設を行うため、フランジ配管を使用して圧送した。
