既設アンカー緊張力モニタリングシステム (Aki-Mos) を用いたアンカーの維持管理手法 の紹介

歳藤 修一

ライト工業株式会社 西日本支社 技術営業部 (〒564-0063大阪府吹田市江坂町1-16-8)

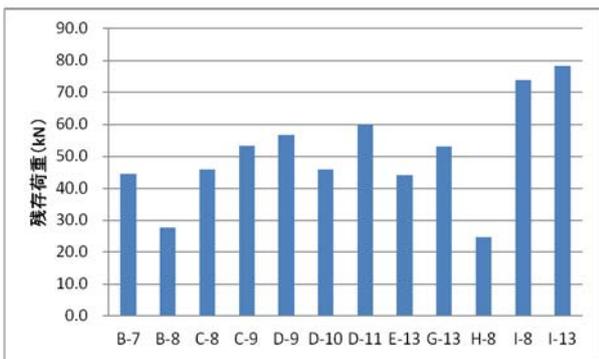
図-3 リフトオフ試験結果 (2008年度)

リフトオフ試験によって得られた残存荷重は、約25～80kNとバラツキのある結果となった。特に、最下段のI列に大きい荷重が集中していた。吹付法砕工の許容応力が約80kNであることから、施工時に設計アンカー力で定着した荷重が残存しているのか、定着後に荷重が増加したかの判断はできない。またI列以外のリフトオフ試験荷重で25kN程度のアンカー（B-8, H-8）は、全体の平均に比べ荷重が低いことから、荷重が減少した可能性がある。

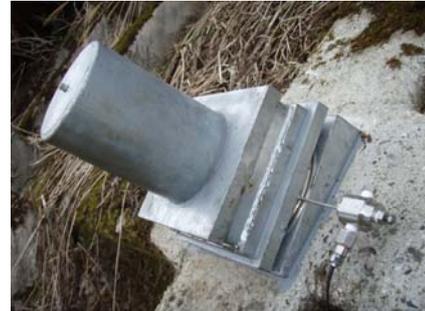
アンカーに設置した荷重計をデジタル歪み測定器に接続して、3時間毎のアンカー荷重の計測を実施した。

ただし油圧ディスク式荷重計を設置する際に荷重を除荷して、再緊張している。

写真-1 荷重計設置状況

モニタリングを実施したアンカーは法面の上段2本 (C4, C-10) と下段2本 (E-12, I-12) の合計4本である。アンカー荷重のモニタリングに使用した荷重計は以下の理由により油圧ディスク式荷重計を採用した。

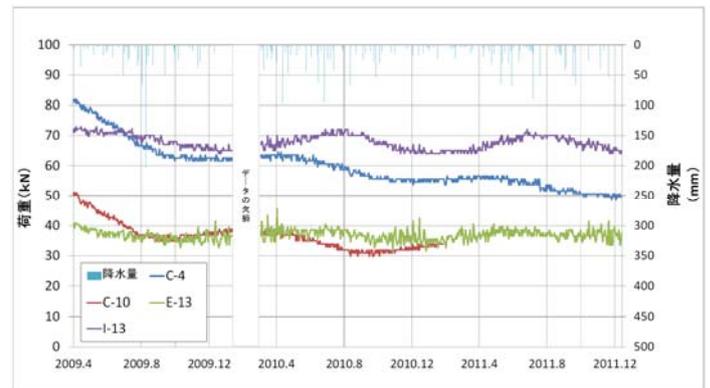
アンカー荷重のモニタリング結果を図4に示す。

図-4 モニタリング結果

事象①：上段のアンカー（C4, C-10）の荷重がモニタリング直後から荷重低下（C4で約20kN）している。

考察①：のり面上段に分布する崖錐堆積物の地山の強度が低いため、緊張後の表層土のクリープ現象により荷重が減少したことも考えられるが、受圧構造物や地山の変状が確認されていないことからアンカー定着部でのクリープであると推察される。

事象②：下段のアンカー（E-13, I-13）では、気温が高くなる夏期にアンカー荷重が大きくなり、気温が低くなる冬季にアンカー荷重が小さくなる特徴が見られるが、C4では冬季に荷重変動がなく夏期に荷重が低下している。

考察②：夏期にアンカー荷重が大きくなり、冬季にアンカー荷重が小さくなる要因については明らかでないが、アンカー工では一般的に見られる現象である。これに比べC4ではE-13、I-13のアンカー荷重が大きくなる時期に荷重が低下していることから、気温の変化ではなくアンカー体定着部がクリープしているものと推察される。

事象③：上段のアンカーの内、特にC4では計測期間を通じて荷重が減少傾向にあり、残存率が小さくなっている。

考察③：減少率が経過観察により対策の必要性を検討する残存率 (50~80%) にあり、今後の荷重低下に注意する必要がある。

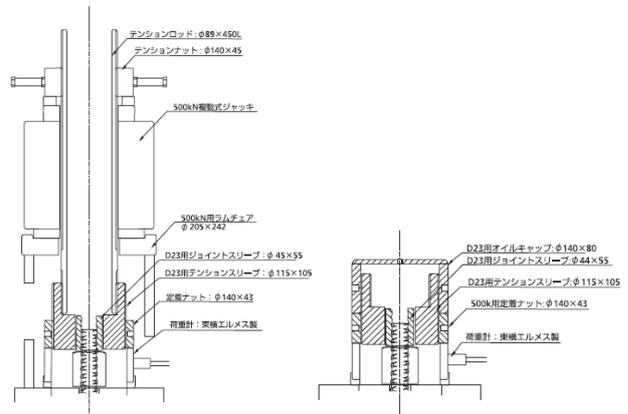
旧タイプアンカー (ゲビンデスターブ工法 φ23) にAki-Mosを適用するにあたり、これまでの既存のシステム (PC鋼線用) が使用できなかったことから、現場のアンカー状況 (頭部余長) 確認し、専用のジョイントスリーブ、テンションスリーブを製作した。(図-5参照)

図-5 鋼棒タイプへの適用

緊張治具は既設アンカーに荷重計を取り付けるためのもので、アンカー本体を繋ぐ「ジョイントスリーブ」、ジャッキとジョイントスリーブを繋ぐ「テンションスリーブ」、荷重計に荷重を伝達させる「定着ナット」があり、これに緊張器具 (油圧ジャッキ、ラムチェア、テンションロッド、テンションナット) を組み合わせる。

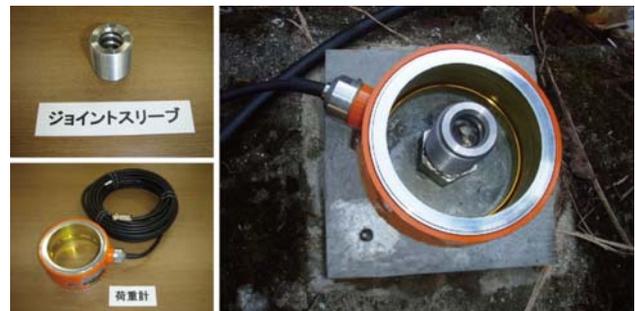
写真-2 ジョイントスリーブ・荷重計の設置

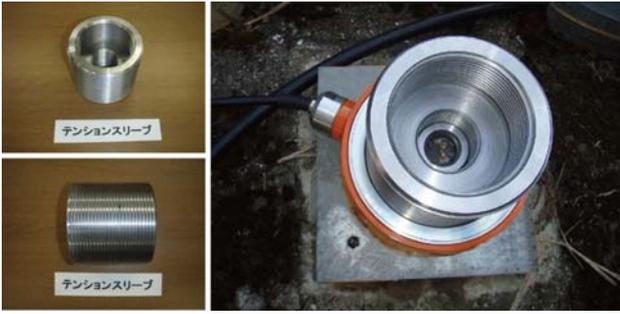
写真3 テンションスリーブの設置

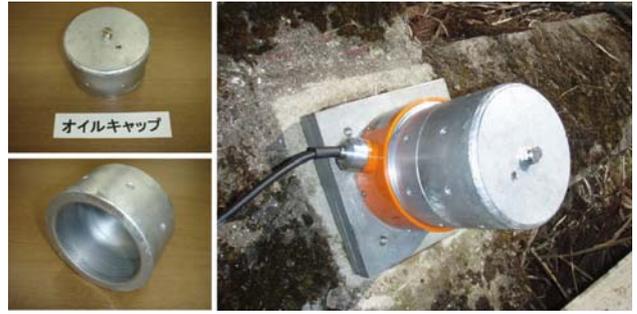
写真8 オイルキャップの設置

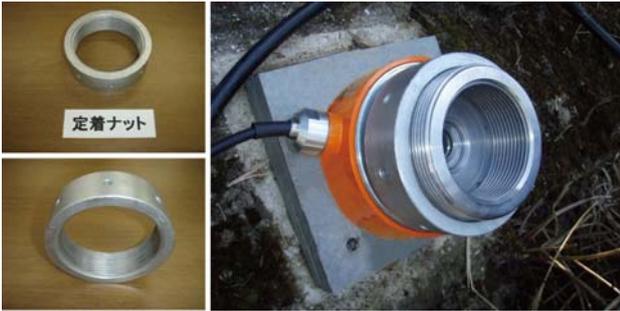
写真4 定着ナットの設置

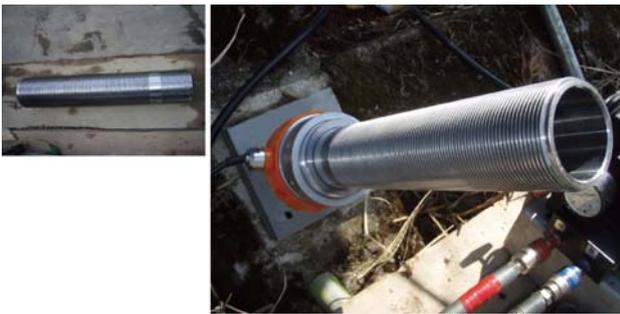
写真5 テンションロッドの設置

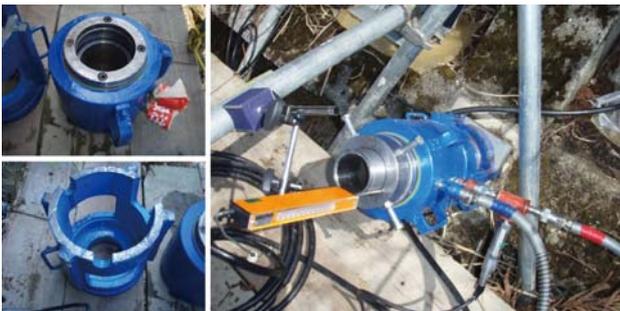
写真6 油圧ジャッキの取り付け

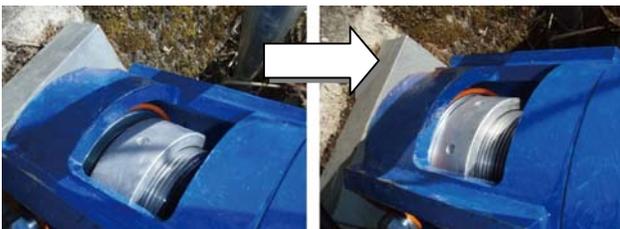
写真7 リフトオフ確認後の定着ナットの締め付け
