高架橋の剥落防止対策における タフガードQ-R工法の概要について

日野 友尋

近畿地方整備局 大阪国道事務所 南大阪維持出張所 (〒595-0031 大阪府泉大津市我孫子99-6)

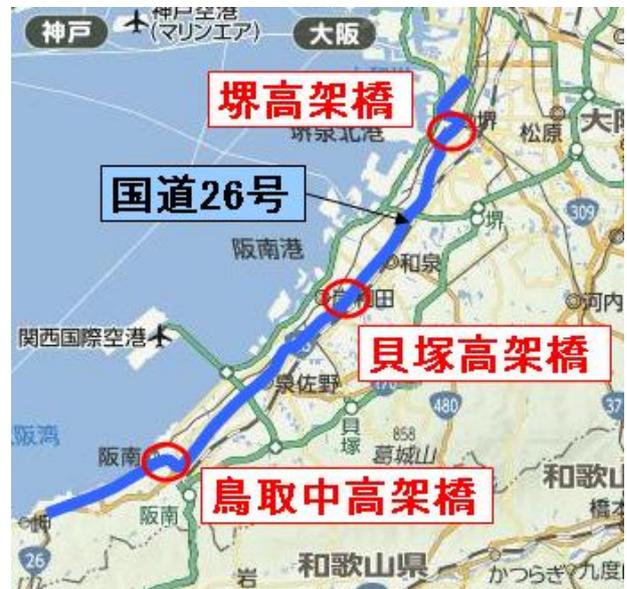
図-1 タフガードQ-R工法施工箇所

比較検討を行った対象現場として、平成 23 年度に剥落防止工法としてタフガード Q-R 工法を施工した国道 26 号の 3 つの高架橋を選定した。

対象となる3高架橋は、1970年から1980年にかけて架橋され、供用から30年以上が経過しており、コンクリートの適切な維持補修がライフサイクルコストを考える上で重要となってきている。

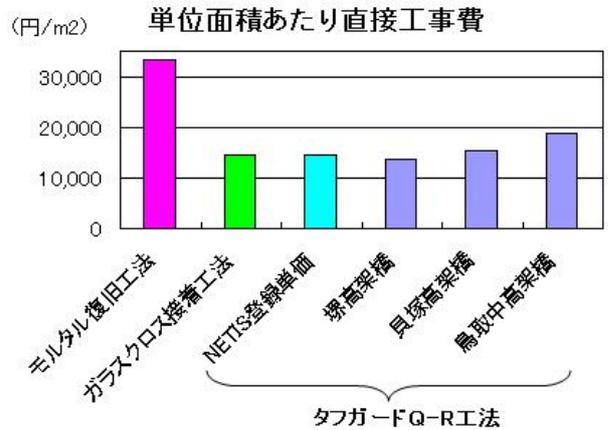
図-2 剥落防止工法比較

従来のモルタル復旧工法に比べても5割程度のコスト縮減ができています。

ここでNETIS登録単価と3高架橋の直接工事費の差は施工環境の差である。貝塚高架橋については、建築限界の関係で足場を架設することができず、結果ローリングタワー等の移動足場による施工となった。このため一日当たりの施工量が減少したため、結果として施工費がおおきくなった。

また、鳥取中高架橋では施工量が少ないため施工面積あたりの労務費単価が上昇している。

一方で、堺高架橋は、他の2高架橋に比べて想定通り

の施工が行えた結果 NETIS 登録単価よりさらにコスト縮減を行うことができた。

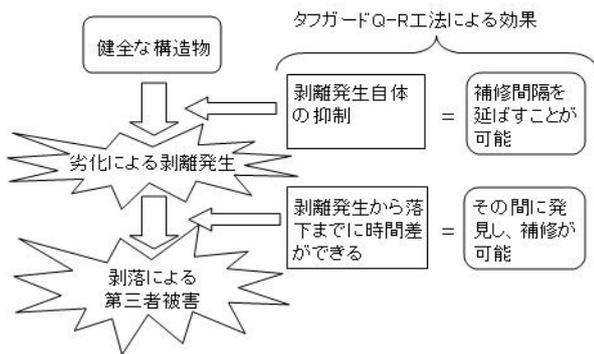
図-3 タフガード Q-R 工法による効果

タフガード Q-R 工法は、付着強度が従来工法に比べて 2 倍近くあり、剥離自体の発生が減少し、さらに変位が 50mm もあるため、剥落によく追従し、剥落したコンクリート片が落下するまでに十分視認することができると思われる。

図-3 に示すように、タフガード Q-R 工法は、管理上の面においても剥落防止性が高く、とても良好な結果を示している。

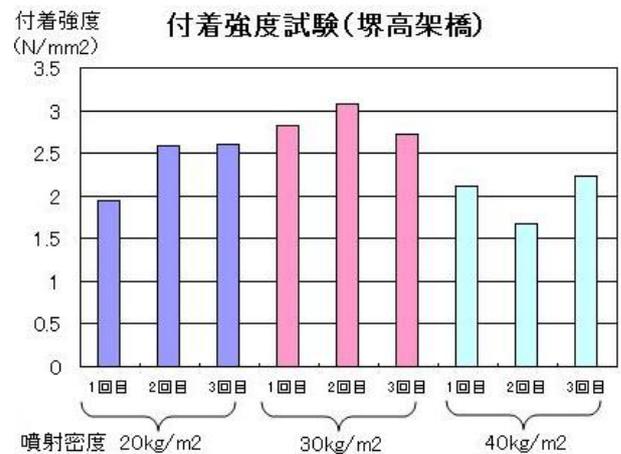
図-4 噴射密度による付着強度の差 (堺高架橋)

堺高架橋においては噴射密度が 30kg/m² 時が最も付着

強度が大きいことがわかる。

噴射密度 40kg/m² ではブラストを行い過ぎたためコンクリート表面が痛んだのではないかと推測される。

事実、噴射密度 40kg/m² の3回目の試験では、破断状況が既設コンクリートからの破断であった。

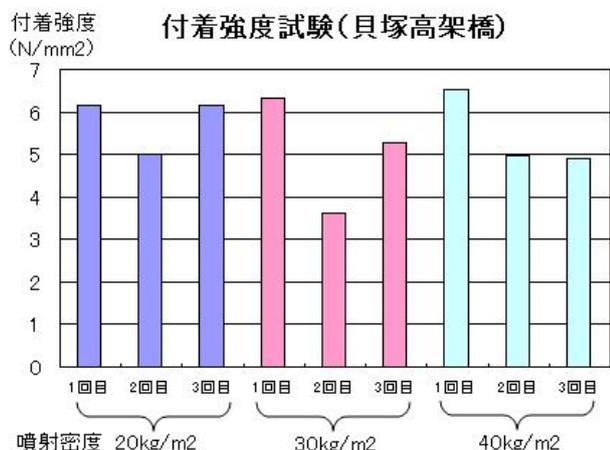
図-5 噴射密度による付着強度の差 (貝塚高架橋)

貝塚高架橋においては噴射密度が 20kg/m² 時が最も付着強度が大きいことがわかる。

噴射密度 30kg/m² の3回目の試験では値が大きく低下している。これは表面近くに骨材があるためである。

また、20kg/m² から 40kg/m² までの付着強度に大きな差は確認できず、噴射密度よりもコンクリートの材質や状態により付着強度が変化していると推測される。

2つの橋梁によって最適なブラスト噴出密度が違う結果となった。

これは堺高架橋が PC 橋だったのに対し、貝塚高架橋が RC 橋であるため、コンクリートの材質や強度に差が生じていることが考えられる

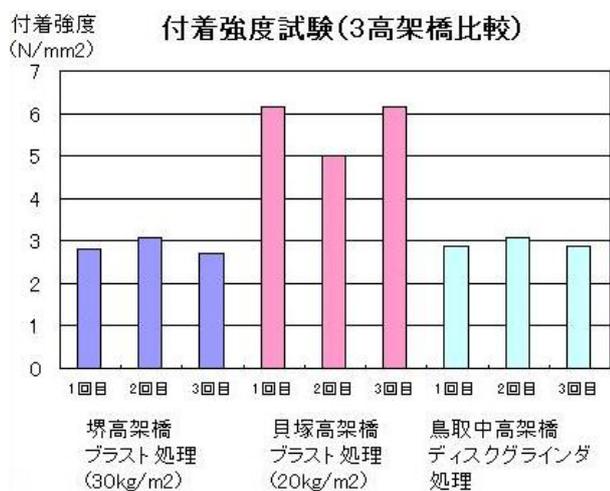
図-6 素地処理方法による付着強度の差

また、図-6 では対象とした 3 橋について平均付着強度の比較を行った。

PC 橋である堺高架橋や鳥取中高架橋に対し、RC 橋である貝塚高架橋の付着力が大きい。これはRC 橋の方が表面の凹凸により表着面積が増加するためと考えられる。

また、同じPC 橋であるが堺高架橋と鳥取中高架橋では素地調整処理の方法に違いがあるにも関わらず、付着強度に差が生じていない。

今回の施工においては、ブラスト処理にはバキュームブラスト工法を採用しているため、付着強度の低下を招く塵の発生量は少なく、当初想定していた付着強度については十分に発揮されている。

一方でディスクグラインダ処理による素地調整処理においても、処理後の刷毛による塵の除去等を適切に行ったことにより、付着強度については十分に発揮される結果となった。

ディスクグラインダ処理でも付着強度は十分発現しているが、素地調整処理の不出来によってその後の剥落防止の付着強度に大きな影響を与えると推測され、監督職員としては、施工前の下地処理については特に留意が必要であると判断する。

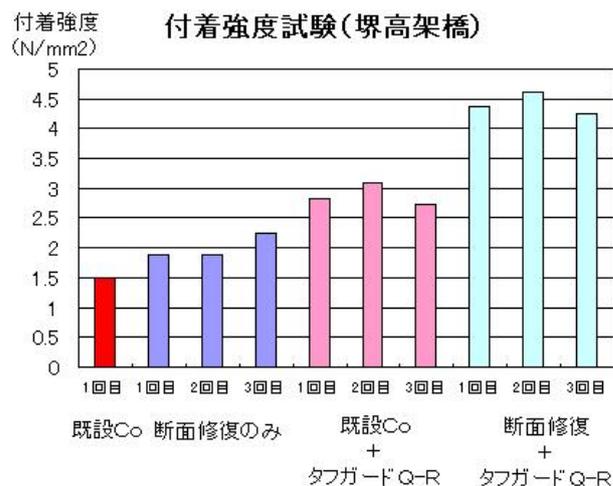
図-7 施工状態による付着強度の差

図-7は堺高架橋においての、施工度合いによる付着強度の比較である。

既設コンクリートの推定付着強度1.5N/mm²に対し、今回の施工で断面修復を行った箇所の平均付着強度は

2.00N/mm²であり、修復により付着強度が上がった事が分かる。

一方で、第三者被害防止のために健全部に対し施工したタフガードQ-R工法では付着強度は平均2.87N/mm²となり、断面修復より高い付着強度を示し、健全部に対しても効果を発揮していることがわかった。

さらに断面修復を行った箇所第三者被害防止のためにタフガードQ-R工法を施工した箇所においては平均4.40N/mm²の高い付着強度を示した。

この差は断面修復部では下地処理を行わないため、表面付着強度が増したためだと推測する。

これにより、補修部は健全部に対し付着強度が一時期は上回るが、補修目地からの再劣化が早いことなどを考えると、断面補修後にタフガードQ-R工法を施工することにより付着強度の増強は有効な補修方法であることがわかる。

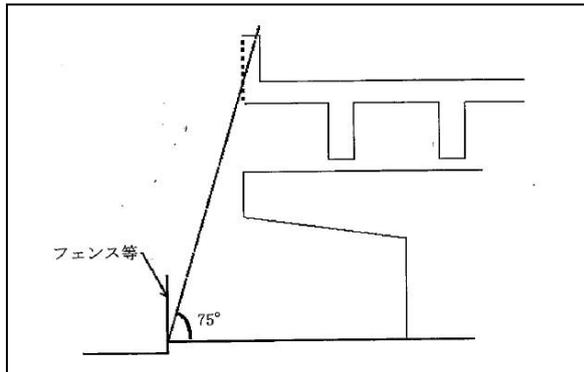
図-8 剥落防止工の対象範囲

図-8 で示される通り、剥落した破片は鉛直真下に落下するとは限らないため、外側線より75度²⁾を対策範囲と規定している。

しかし、実際の現場においては柵の有無やその形状など現場条件は現場毎に変わってくるため、対象となる剥落防止工の範囲についてはかなりの違いがあることが想定される。

どこまでを施工範囲とするかは丁寧に議論する必要があると思われる。

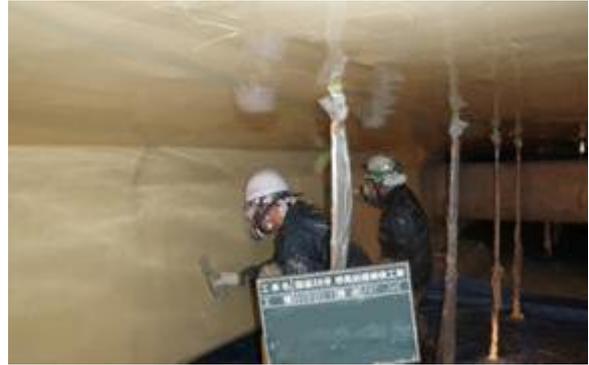
写真-2 左官工によるタフガードQ-R工法施工

施工については、コテ・ヘラによる左官工となるため、現場における品質は、左官の技量によるところが大きい。

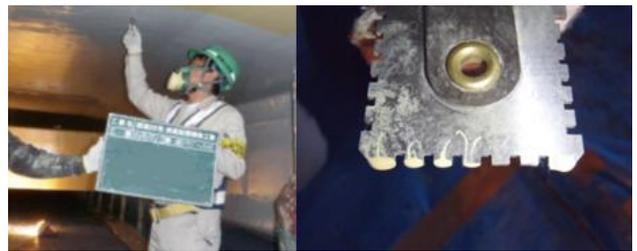
写真-3 ウェットゲージによる膜厚管理

しかし、通常の膜厚検査と違ってコンクリートに塗膜を施工していくこの方法においては、機械による膜厚が測定することができない。

また、通常塗装で行っている空缶検査については、使用量について確認できるが、膜厚の均一性については確認できないという問題もある。

そのため、膜厚管理が非常に重要となる今回の施工においては、空缶検査に加え特に未乾燥塗膜厚測定が可能なウェットゲージによる膜厚確認を行った。

このように、品質の確認方法について全体として決める必要があると思われる。
