# 鳥取豊岡宮津自動車道野田川大宮道路 野田川橋梁下部工 鋼管ソイルセメント杭工の施工について

鳥取豊岡宮津自動車道野田川大宮道路における野田川橋梁（仮称）について、基礎工法として鋼管ソイルセメント杭工を採用し工事を進めているところであるが、本工事中における鋼管ソイルセメント杭工の施工時のトラブルと解決策についての報告を行う。

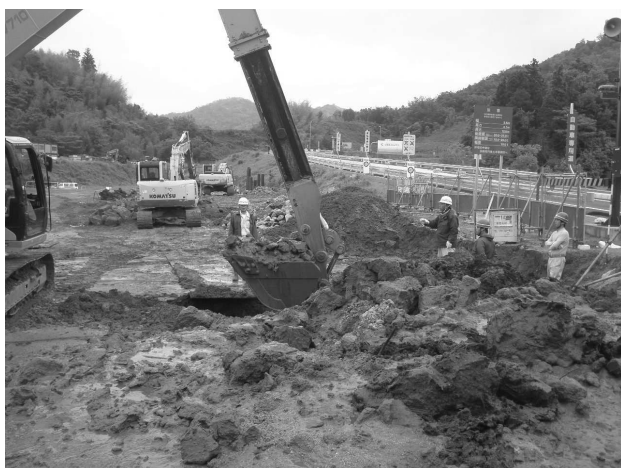
図-6 玉石の除去作業状況

行い確認したところ、大きいもので1m程度の玉石が存在することが判明した。これに対応するため、ケーシングオーガ（設計杭径以下）にて先行削孔を行った後に鋼管ソイルセメント杭の施工を実施することとした。

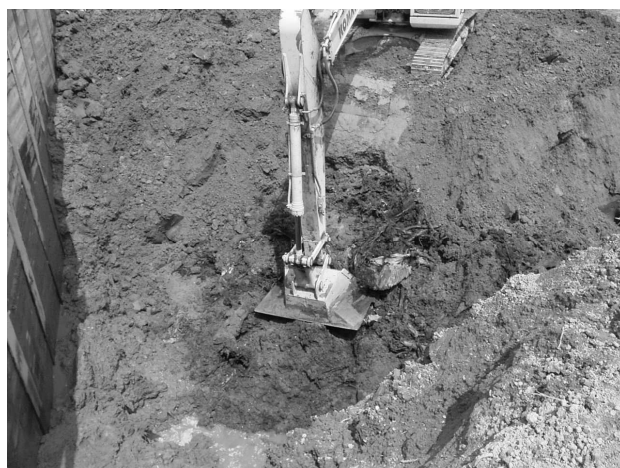
図-8 試掘による障害物除去

事前のボーリング結果では、P3～P5橋脚の中間層に少量の有機物が存在することが確認されていたが、上記と同様に仮締切の親杭の打設において困難を極めたことから掘削可能な範囲まで試掘を行ったところ、木の根が多く存在し、大きなもので約2mもあった。しかし、試掘して地中の障害物を取り除くには限界があり、本杭部分までの障害物の除去を行うことが出来ず、ソイルセメント柱の造成中にオーガが踊るような状態になり、掘削を進めようとしても跳ね返される状態が続いた。幾度かヘッドを上下させるターニングを行い掘削を試みていたところ、突然負荷がなくなり引き上げるとオーガヘッド部が折れていることが判明した。

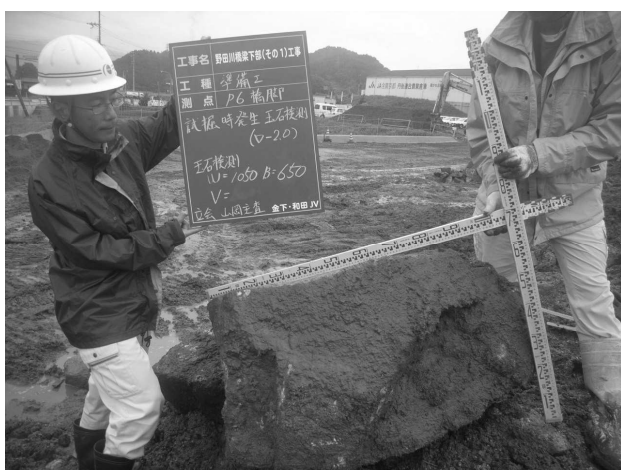
図-7 中間層の玉石（1mを超えるものもあった）

鋼管ソイルセメント杭の適用条件は、一般的に最大径がφ100mm以内及びφ100～200は層厚、混入率により対応可能であり、φ200mmを超える場合は補助工法が必要とされている。事前のボーリング結果では、2級河川野田川に近いP6橋脚においてφ100～200mmの礫が存在することまでは確認できたが、事前に施工した仮締切の仮設鋼矢板の打設において困難を極めたことから、試掘を
