宮津港海岸『天橋立』における 侵食対策事業について

森 宣和¹・山口 睦雅²

^{1,2}京都府 建設交通部 港湾課 (〒602-8570京都府京都市上京区下立売通新町西入藪ノ内町)

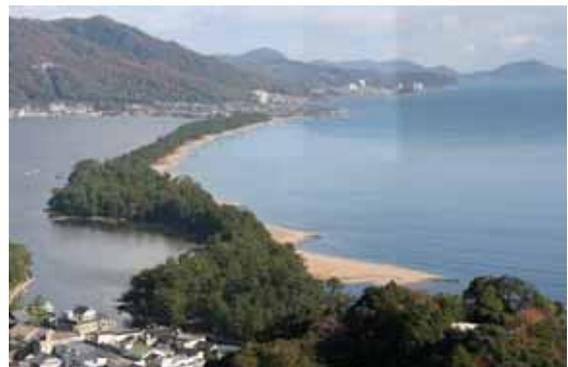
図-1 天橋立海岸の現状(2011年12月撮影)

このため、1951年頃から調査を開始し、これまでに突堤、養浜、サンドバイパス・サンドリサイクル、潜堤による侵食対策を実施してきた。当初、京都府では大小の突堤群を設置してきたが、漂砂供給が不足していることから抜本的な解決には至らなかった。そこで、1979年に旧運輸省と京都府が共同で学識者を含めた研究会を設立し、より詳細な調査・試験施工を重ね、緊急養浜事業やサンドバイパス工法の事業化を進めてきた。その結果、汀線は平均して約20m前進し、突堤の上手ではその先端まで砂が堆積するなど一応の漂砂の連続性が確保されるようになった⁵⁾ (図-1)。一方、突堤の下手側では砂が堆積せず突堤群によって形成された汀線形状はノコギリ状

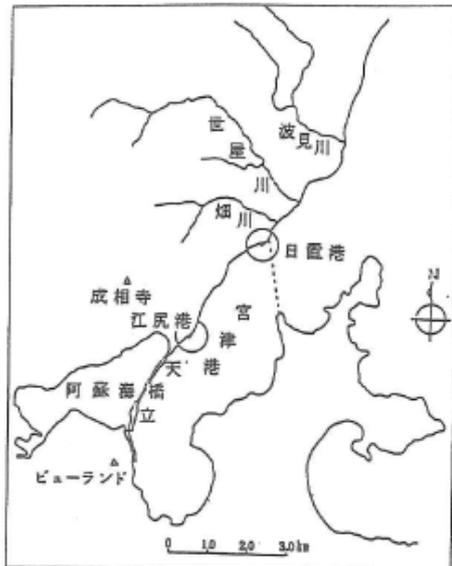
図-2 天橋立海岸の位置図

天橋立は細長い宮津湾の湾奥付近西側に位置しており、漂砂源となる流入河川は、湾の東岸にはないが、西岸には北から波見川(同10.4km²)、世屋川(同16.3km²)、畑川(流域面積6.2km²)がある(図-2)。

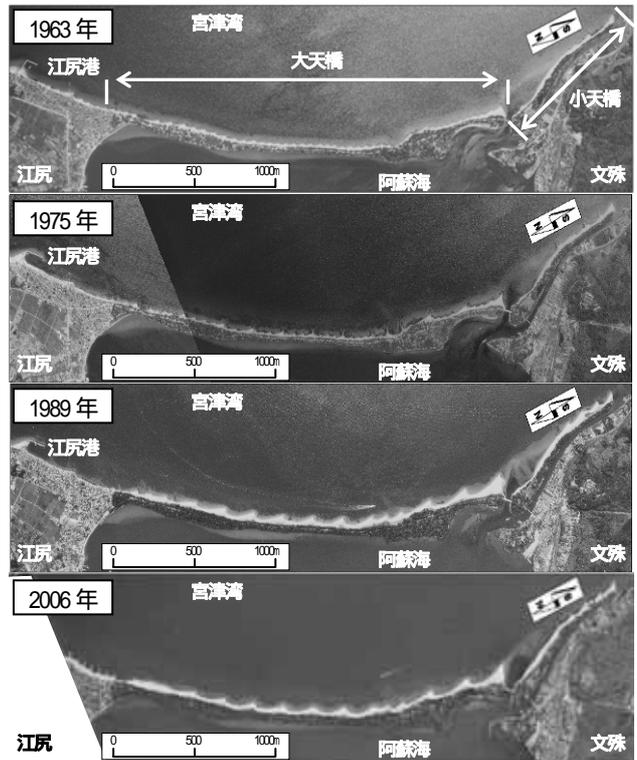
図-3 天橋立海岸を撮影した空中写真

図-3は天橋立付近の海岸地形を各年代毎に撮影した空中写真を示している。1963年および1975年の空中写真では、砂嘴の幅が狭く砂浜が侵食されている状況が確認できる。また、江尻港防波堤の上手側(北側)には砂が堆積している状況も確認できる。この時期には侵食対策として大小の突堤群を設置しているが、汀線はほとんど変化しておらず、上手側の構造物により漂砂移動が遮断され抜本的な侵食防止に至っていないことが分かる。次に、1989年の空中写真では、1963年および1975年に比べ、突堤の上手側で砂が堆積しており、全体的に砂嘴の幅は広くなり、汀線は前進している状況が確認できる。先に述べたとおり、1979年には研究会を設立しその後サンドバイパス事業を開始しており、開始10年後の1989年には天

橋立全体で砂浜が回復したことが分かる。また、2006年の空中写真では、1989年と比較して、全体に汀線の大きな変化はなく、比較的安定した砂浜が形成されていることが分かる。

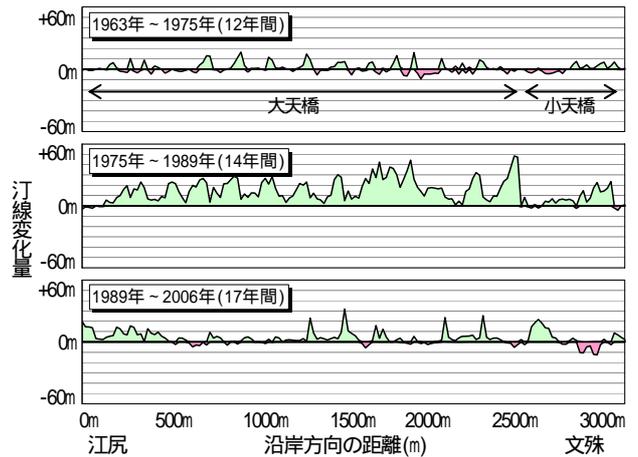
図-4 汀線変化量図(各撮影年間の変化量)

図-4は図-3に示す空中写真より汀線位置を判読し数値化した上で各撮影年間(1963-1975,1975-1989,1989-2006)における汀線の変化量を示したものである。図より、1963年から1975年および1989年から2006年にかけては、局所的な変化は生じているものの、汀線が大きく変化している傾向は見られない。一方、1975年から1989年にかけては、期間中にサンドバイパスを開始していることから、全体的に汀線は前進しており、その前進量は最大で50m程度となっている。

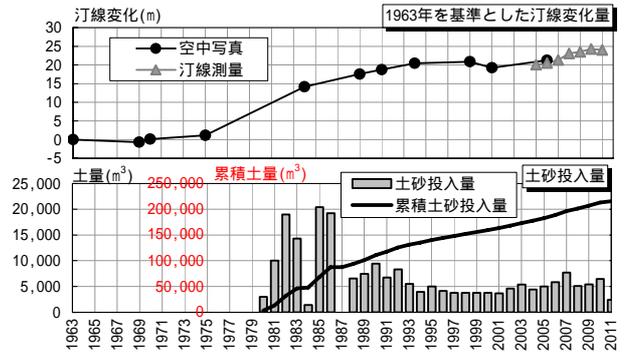
図-5 汀線変化量と土砂投入量の経年変化

図-5は空中写真(1963-2006)および汀線測量結果(2004-2011)から算出した天橋立大天橋における汀線変化量(1963年の汀線を基準とした変化量)の平均値と土砂投入量(各年値および累積値)の経年変化を示している。図より、平均的な汀線は、1979年以降のサンドバイパス(リサイクル)によって開始から5年後の1984年時点で15m程度前進し、その後も緩やかに前進(約30年で10m程度)しており、汀線変化は累積土砂投入量の変化に呼応していることが分かる。図-6には図-5に示す汀線変化量と累積土砂投入量の関係を示しているが、両者の相関性は高い(相関係数=0.92)。また、図-7は各年間の汀線変化量と累積土砂投入量の関係を示しているが、累積土砂投入量が大きくなると汀線変化量は徐々に小さくなり、近年では平衡状態にあるといえる。

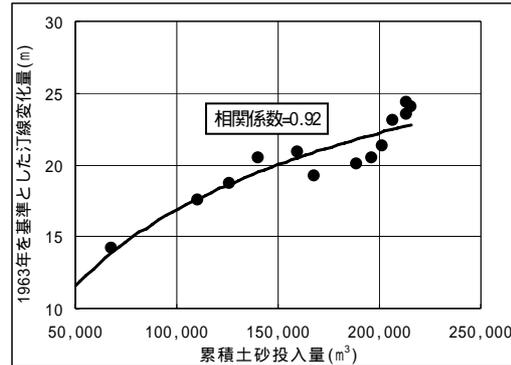
図-6 1963年を基準とした汀線変化量と累積土砂投入量の関係

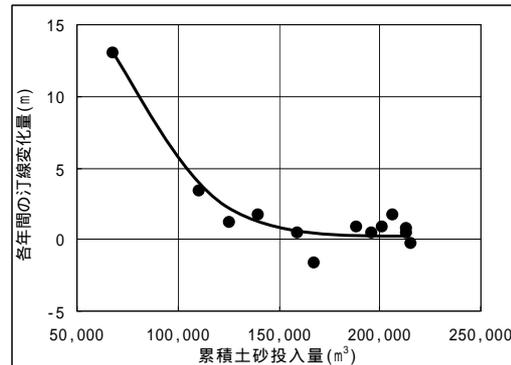
図-7 各年間の汀線変化量と累積土砂投入量の関係

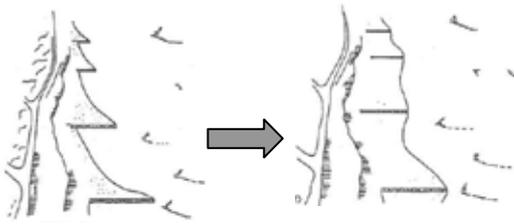
図-8 ノコギリ状汀線の改良イメージ

突堤群によってノコギリ状となった汀線形状を改良し、景観上優れた滑らかな汀線とすることを目的として(図-8)、突堤先端の下手側に潜堤を設置する工法を実施している。この工法は、潜堤設置箇所において、入射する波の波高を減衰させるとともに、入射波を屈折させ汀線に直角に入射するようにして沿岸方向の漂砂移動を抑え

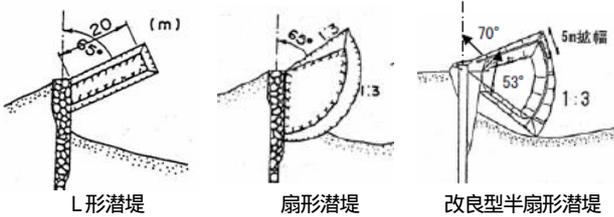
図-9 潜堤の構造イメージ

ることで、砂を堆積させるものである。この事業は、1991年から試験施工を開始しており、図-9に示すような形状の異なる潜堤を現地施工した結果、扇形状の潜堤の機能がより高いことが分かった⁶⁾⁷⁾。その後も試験施工を重ね、2006年の研究会において効果的・効率的な潜堤形状として「改良型半扇形潜堤」を採用し、以降これまでに改良を含む全11基の潜堤を設置している。

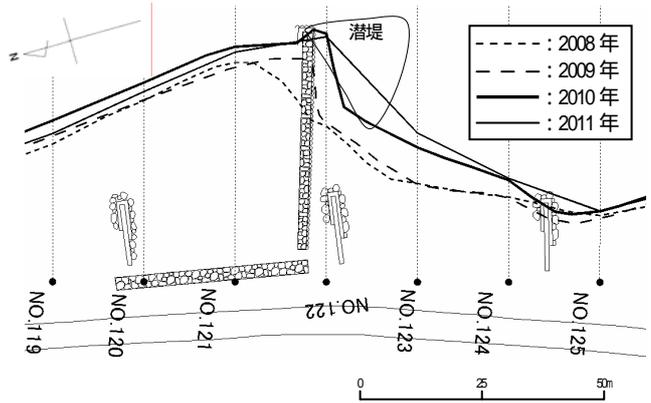
図-10 潜堤周辺における汀線の経年変化

図-10は2010年に設置した改良型半扇形潜堤周辺における汀線の経年変化を、図-11は図-10に示す測線NO毎の汀線位置を2005年を基準とした変化量でそれぞれ示したものである。これらより、潜堤設置前後の2009年と2010年および2011年とを比較すると、潜堤下手側の汀線は最大で20m程度前進しており、潜堤背後には漂砂が捕捉され設置前に比べ滑らかな連続的な汀線形状が形成されていることが分かる。また、図-12は潜堤から下手側への距離と潜堤設置前後における汀線の変化量を示している。図より、潜堤下手側では設置箇所に近いほど汀線の変化(前進)量は大きく、潜堤による汀線改良効果は、潜堤から約40m程度まで確認できる。

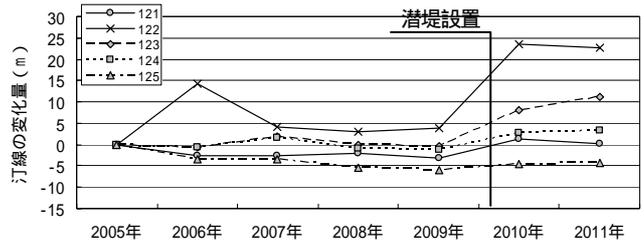
図-11 2005年を基準とした汀線の変化量

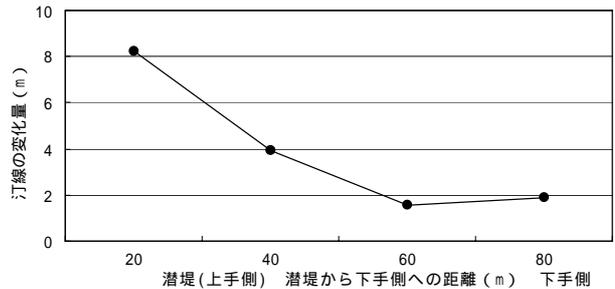
図-12 潜堤からの距離と潜堤設置前後における汀線変化量

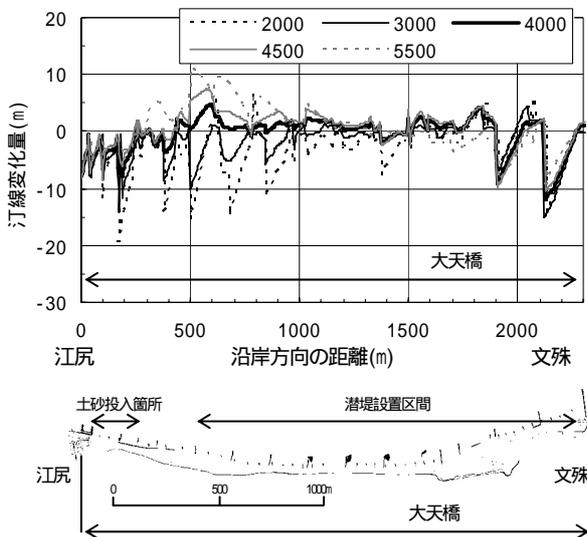
図-13 汀線変化の予測計算結果

を実施した。図-13は各ケースにおける現状から5年後の汀線変化量について比較したものを示している。いずれのケースでも、江尻港下手の土砂投入箇所付近(潜堤未整備区間)および大天橋下手の突堤間距離が長い区間では、汀線は現状よりも後退すると予測される。また、土砂投入量が少なくなるほど江尻港下手側の汀線後退範囲がより下手側へ広がる傾向となり、特に、土砂投入量が4,000m³よりも少ない場合は、汀線の後退範囲が現状の潜堤設置区間にまで広がると予測される。一方、土砂投入量が4,000m³よりも多い場合は、現状の潜堤設置区間上手側に土砂が堆積すると予測される。

以上の予測計算結果から、特に、江尻港下手の潜堤整備区間上手側に着目すると、この区間の現状汀線が安定するためには、4,000m³以上のサンドバイパス(リサイクル)量が必要であり、効率的な土砂投入量は4,000m³程度であると考えられる。
