# 足羽川ダム検証について

橋本 和宜<sup>1</sup>

<sup>1</sup>近畿地方整備局 河川部 河川計画課 (〒540-8586大阪府大阪市中央区大手前1-5-44)

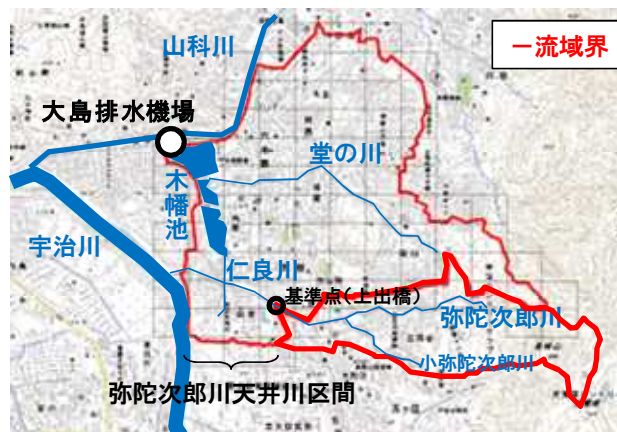
図-1 堂の川・弥陀次郎川流域図

弥陀次郎川はJR奈良線を越えてから天井川となるが、その上流の堀込区間でも溢水が発生しており、JR奈良線に隣接する墓地でも墓石が流出する等、猛烈な雨と浸水被害が発生していた。弥陀次郎川は14日4時頃に堤防が欠壊し、天井川からの氾濫水は欠壊した左岸側の堤防から南側に流下し、宇治市の管理する仁良川を伝い、隣接する堂の川流域に流入した(図-1)。堂の川流域にある木幡池では下流端に直轄の大島排水機場が設置されていたが、大島排水機場では想定していない流域外の弥陀次郎川からの氾濫水により、木幡池周辺でも浸水被害が発生し、弥陀次郎川の破堤点から仁良川、木幡池まで一連して浸水した。この浸水により宇治市内では床上・床下併せて2000棟を超える浸水被害が発生した。

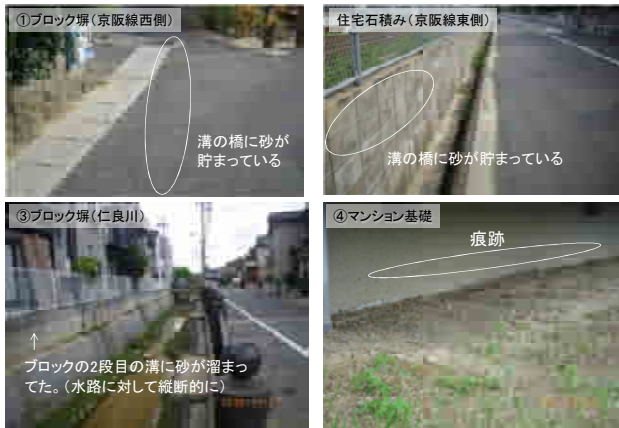
図-6 洪水痕跡の確認（現地踏査）

この現地踏査及び聞き取り調査の結果は弥陀次郎川を含む木幡池周辺の浸水範囲、浸水深のデータはモデル作成に活用した（図-6）。

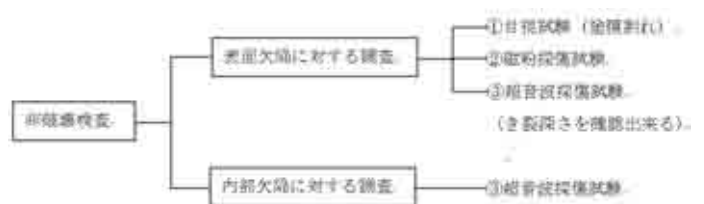
図-7 き裂確認のための非破壊試験方法

既設橋梁の溶接継手部塗膜割れ及びき裂に対する現地確認試験手法としては、図-7に示すものがあるが、既設橋梁の溶接継手部塗膜割れ及びき裂に対する非破壊試験方法としては、②磁粉探傷試験を基本とし、ラメラテア等の内部欠陥及び内部のき裂等の確認試験として、③超音波探傷試験を用いるものとする。

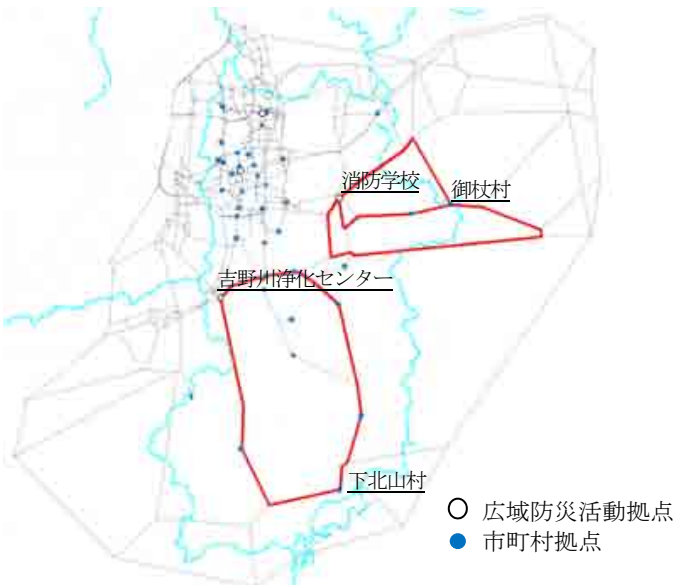
図-6 非重複経路の例

- 基本的に奈良県内の県道以上のネットワークを対象とするが、主要地方道以下の1車線道路については、幅員が狭く、災害時において各種要因により途絶する可能性が高いと考えられるため対象外とする。
- 接続脆弱性の評価においては、ODペア間の経路数を評価していることから、分岐のない同一経路上のリンクはそのいずれが途絶しても接続性が断たれるため、1本のリンクと仮定しても計算上同一の結果が得られる。そのため、そのような分岐のない同一経路上のリンクは1本に集約する。

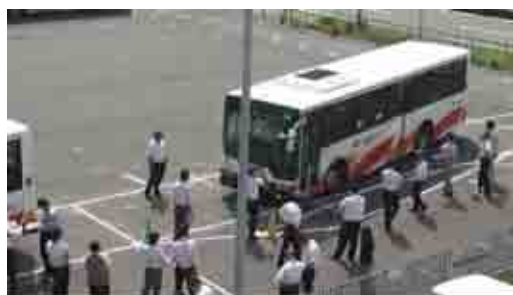
図12. バスを使った検証の様子

また、バスベイ形状の整備に先立ち、バス事業者との意見交換や、シミュレーションソフトによる検証、バスを使った検証を実施した。（図12）

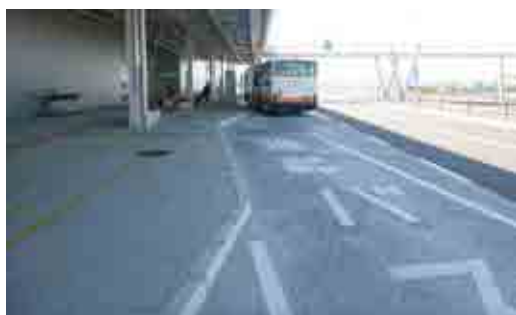
図 13. 第2ターミナルビル前バス乗降場

これらの情報をもとに、切り込み型のバス乗降場を第2ターミナルビル前の連絡バス乗降場と1期島のエアロプラザ横のバス乗降場に整備している。（図13、図14）

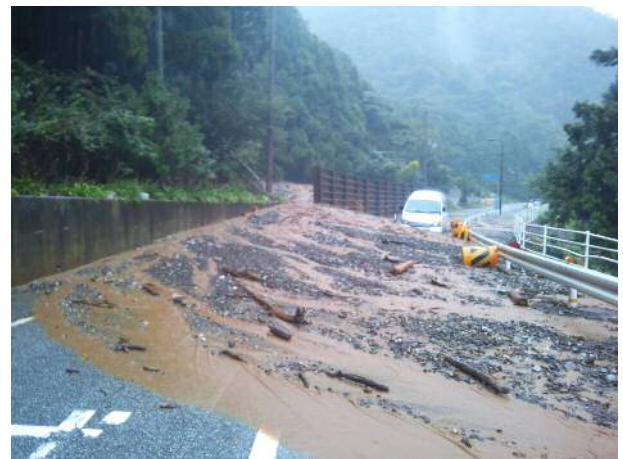
図-2 2012年9月土石流発生状況

犬上郡多賀町佐目地先細谷は、流域面積 0.23km<sup>2</sup>、主流路延長 800m、平均河床勾配 1/3 の土石流発生の危険のある溪流である。2008 年から 2012 年にかけて 7 回の土石流が発生し、国道 306 号を通行規制する事態となった。当該地から三重県境の間に大君ヶ畑地区があり、大君ヶ畑地区の住民は、土石流の度に国道の通行が規制され、生活に大きな影響を受けることとなり、砂防サイドと道路サイドで協力・連携をして対策事業に取り組むこととなった。2010 年 7 月土砂発生直後の緊急対策（通行の確保）として、土砂撤去と防護矢板の設置が実施され、8 月には、2 車線の通行確保がなされた。2011 年には、恒久対策として道路管理者により道路横断部分のボックス工事を実施され、水路断面を大きくすることで一定の効

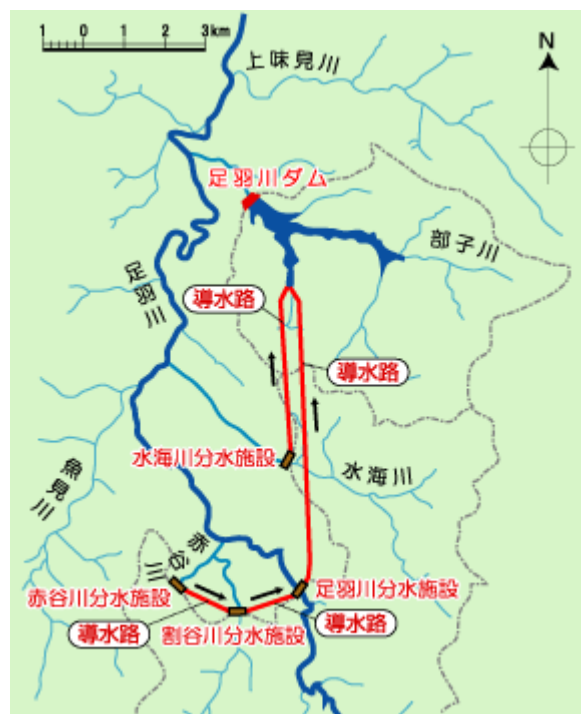
図-2 足羽川ダム建設予定地

水系足羽川の支川部子川（福井県今立郡池田町小畑地先）に洪水調節専用のダム（以下：流水型ダム）と併せて、他流域の4河川（水海川、足羽川、割谷川、赤谷川）の洪水を導水するための分水施設（堰・導水路）を整備するものである。（図-2、表-1）

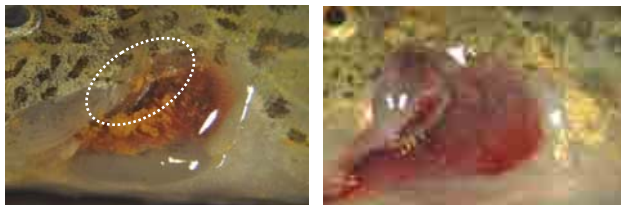
また、延長飼育終了時に各試験区から供試魚を取り上げて鰓等を観察したところ、各試験区とも濁質の付着した個体は観察されず、延長飼育期間中に濁質が付着した状態から回復していた。（図-9）

(a) SS24,000mg/L区  
生残個体の鰓

(b) SS24,000mg/L区  
延長飼育個体

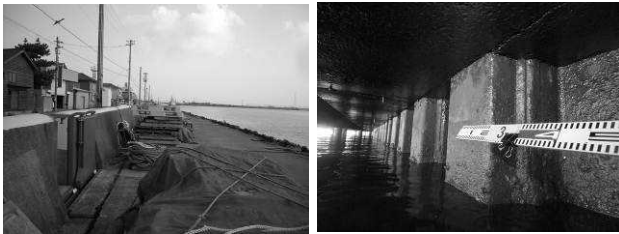
図-3 外観調査結果の写真

外観調査では、陸上からパラペット部を、海中からフーチング部と鋼材を調査した。その結果、躯体と鋼材が比較的健全な状態であることが明らかになった。さらに、潜水調査では鋼材の肉厚測定を実施し、最大5.7mmの腐食減肉が明らかになった。以上の2つの結果は後述する耐震性能照査にも反映した。なお、RCレーダーを用いた鉄筋探査も補足的に行い、既往の鉄筋調査結果と合わせて特殊堤構造復元設計の基礎資料とした。

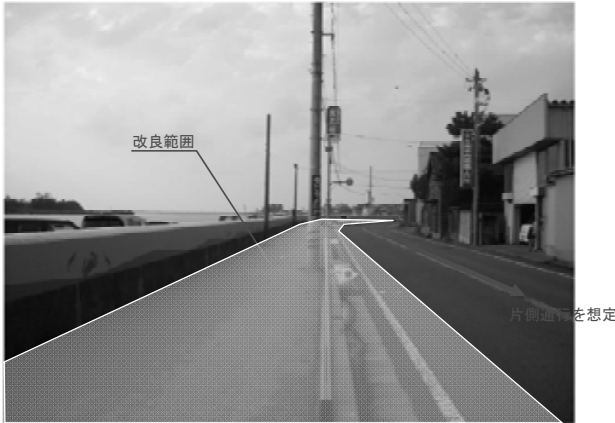
図-11 対策範囲の現地写真

アンカー位置などの不確実な条件（資料が古い）を有するため、確実にアンカーを保持できる「高圧噴射攪拌工法」を適用することも考えられるが、事前の試掘によるアンカー位置の確認を条件に、「機械攪拌+高圧噴射攪拌工法」の適用を採用した。「機械攪拌+高圧噴射攪拌工法」は、「高圧噴射攪拌工法」と比較すると安価な工法（1/3程度）であるため、コスト縮減へ寄与できる（図11、図12参照）。

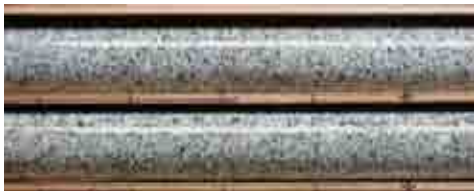
図10 一般的な花崗岩

ダムサイトに分布する花崗岩は全体的にカタクレーサイト化している部分が多い。特に左岸低標高部に多く分布する。カタクレーサイトとは、ジュラ紀～三畳紀に地殻運動により破碎を受けているが再固結している岩盤で花崗岩本来の固さより若干低下する。ボーリングコアでは一般的な花崗岩と比べ、表面がザラザラした状態で岩自体が白濁したように見える。また、微細な破碎組織及び黒色の細粒部が認められる。(図10 図11)

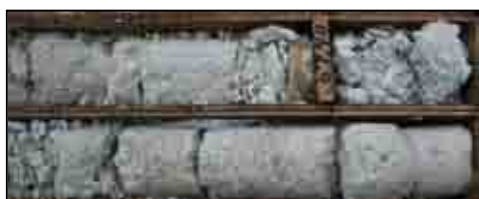
図12 白色変質した岩

第三紀頃(6500万年～250万年前)の地殻運動により出来た破碎帯に沿って熱水が上昇した際に、岩盤を変質させたものである。白色の変質では原岩の組織が不明瞭になる程度に変質が進み、岩塊は軟質化する。右岸部、河床部に認められ、幅1～5m程度が上下流方向に分布する。また、褐色の変質では浅部では岩塊全体が赤褐色を呈し、深部では割れ目沿いに褐色化する。左右岸の破碎帯周辺に分布する。顕微鏡観察では原岩の組織が残っているものの一部は粘土鉱物に置き換わっている。変質の度合いにより、軟質度に違いが見られる。(図12 図13)

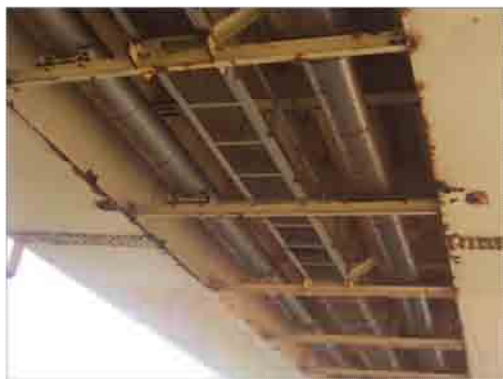
写真-1 ボルト、下フランジの錆(三国大橋)

福井県には冬の季節風で飛来する海塩粒子によって腐食が促進される橋梁が多い。そこでは付着海塩粒子が雨で洗い流されない内側の桁の下フランジの上下面とボルト・ナットが著しく腐食している(写真-1)。しかし、この腐食の著しい箇所の面積は、橋全体の塗装面積と比較すると小さい。そこで、腐食の著しい箇所を他と同レベルまで重防食で抑制できれば、橋全体の塗り替え費を減らすことが期待できる。そこで、この部分のみを重防食することでの腐食予測と費用対効果を海岸から4.5km離れた三国大橋で試算した。

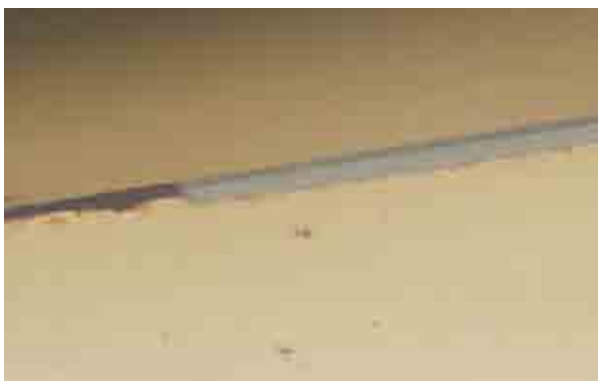
写真-2 箱桁フランジ上下面への亜鉛テープの設置

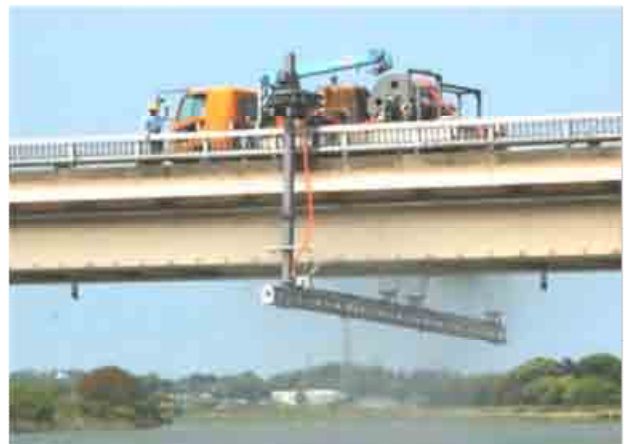
写真-2 三国大橋における橋梁洗浄の状況

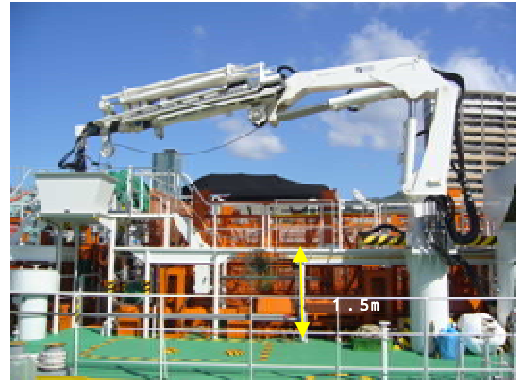
写真-13

建造の規則上、乾舷高さは、船体中央部での高さを要求  
されており、その高さを自由に設定することはできない。  
そこで、乾舷を下げる代わりに、ゴミ回収装置の歩廊の  
高さ(写真-13、14)を約0.5m下げて、同様な効果が得られ  
るように検討した。下げるにあたっては、歩廊の下部に  
はゴミ回収用の機器が配置されており、詳細検討をした。

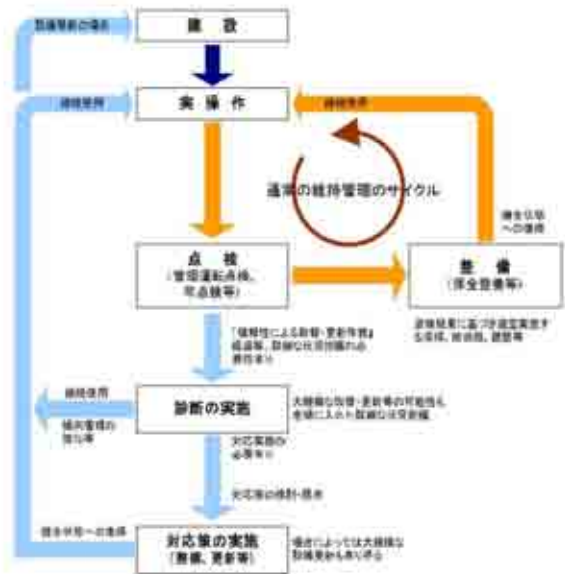
図3 維持管理の流れ

ゲート設備における一般的な維持管理の流れを図3に示す。通常の維持管理においては、実操作→点検→整備→実操作のサイクルを繰り返すが、経年劣化が進んだ場合や機能に不具合が発生した場合は診断を実施して必要に応じて機器等の整備や更新を実施する。

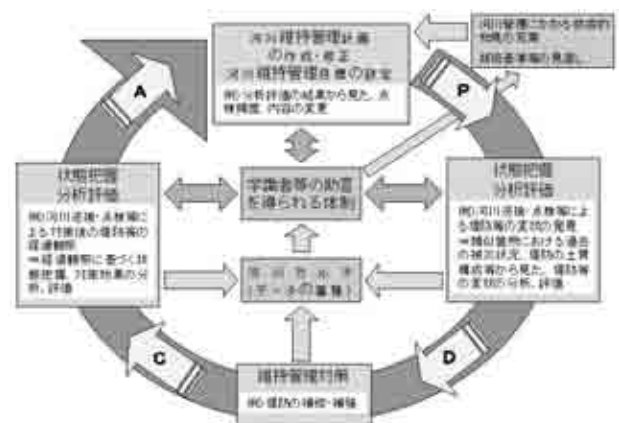
図-1 サイクル型維持管理体系のイメージ図<sup>3)</sup>

分発揮できるよう、堤防、護岸及び樋門等の維持修繕を計画的に行う」ことになっている。また、河川維持管理に当たっては、河川巡視、点検による状態把握、維持管理対策を長期間にわたり繰り返し、それらの一連の作業の中で得られた知見を分析・評価して、河川維持管理計画あるいは実施内容に反映していくというP D C Aサイクルの体系を構築していく必要がある<sup>3)</sup>（図-1 参照）。

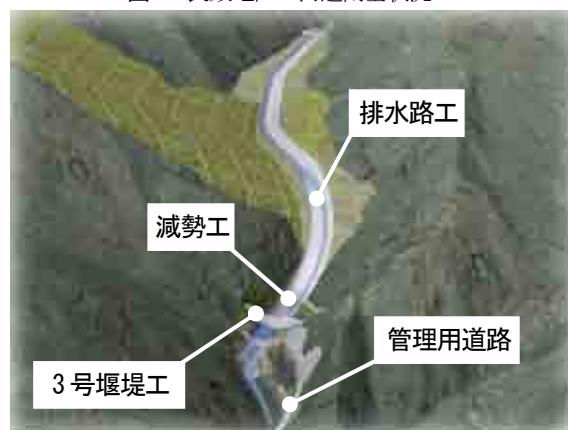
図-2 本格的な対策工計画の俯瞰図

本格的対策工は、大きく次の3工法に分類できる。すなわち、①河道閉塞部の下流面脚部に計画する基幹とな

る砂防堰堤工，②河道閉塞部の排水路工とその末端（砂防堰堤の上流部）に設置する減勢工，③河道閉塞部の切り下げと湛水池の埋積である。
