シールドトンネル拡幅工法について

市場 弘美¹

¹近畿地方整備局 大阪国道事務所 工務課 (〒536-0004大阪府大阪市城東区今福西2-12-35)

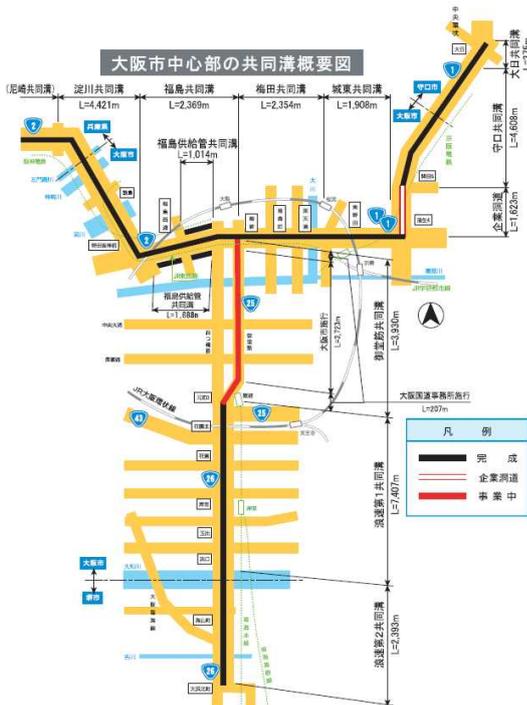
図-1 大阪市中心部共同溝概要図

御堂筋共同溝は、東西の幹線軸である国道1号梅田共同溝、国道2号福島共同溝と南北軸である国道26号浪速第1、2共同溝を接続する大阪市内中心部の重要なネットワークの一部として平成19年度に事業化され平成28年度の供用を目指して事業中である。図-1に概要図を示す。

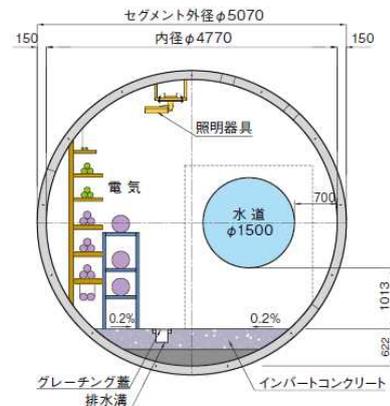
図-2 御堂筋共同溝標準横断面図

共同溝内部の内径4770mmの坑内に大阪市水道局の水道管（φ1500mm）と関西電力㈱の電力ケーブル（154,000V、77,000V）を設置する予定である。図-2に標準断面図を示す。

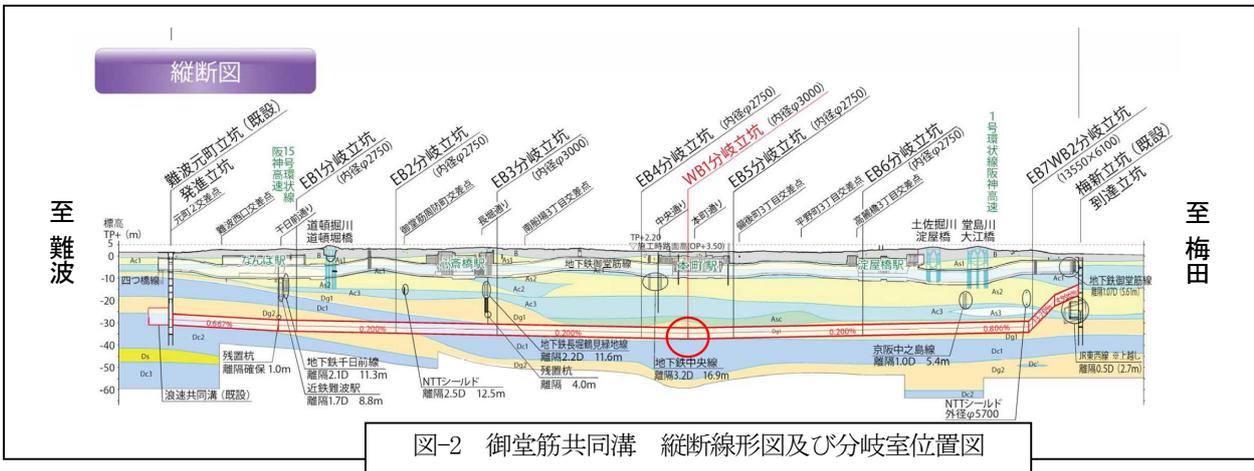
図-2 御堂筋共同溝 縦断線形図及び分岐室位置図

分岐立坑は上向きシールド工法によってシャフト部を構築し地上部の分岐室は開削土留めによって構築する。今回トンネル拡幅を実施する立坑は水道局の分岐立坑であるWB1立坑で、分岐部分に水道用の制水弁と坑内排水ピットを設置するため一般トンネル部分より内部空間を大きくした構造となっている。図-2に縦断線形図及び分岐室位置図を示す。

御堂筋共同溝工事は、平成23年度に本体シールドトンネルが完成し引き続き立坑工事を発注して施工を進めている。主な工事内容は共同溝本体から地上に電気や水道を取り出すための分岐立坑8基とトンネル拡幅工である。

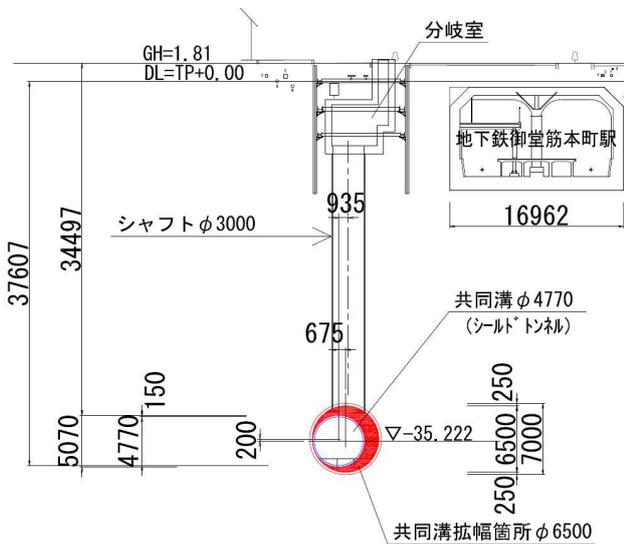
図-3 WB1分岐立坑断面図

WB1分岐立坑は地下約38mにあり、図-3にあるように大阪市水道局の水道管（φ1200mm）を分岐するため、分岐室とシャフト（内径φ3000mm）で構成され、シャフトが共同溝シールドトンネルと接続する構造となっている。WB1分岐立坑は水道管（本管φ1500mm）の制水弁と共同溝の排水を集約するピットを設置するため、シールドトンネル断面（内径φ4770mm）を拡大（内径φ6500mm）する必要があり、東側の水道管を中心に制水弁を配置した結果、拡幅断面は偏芯した形状となっている。

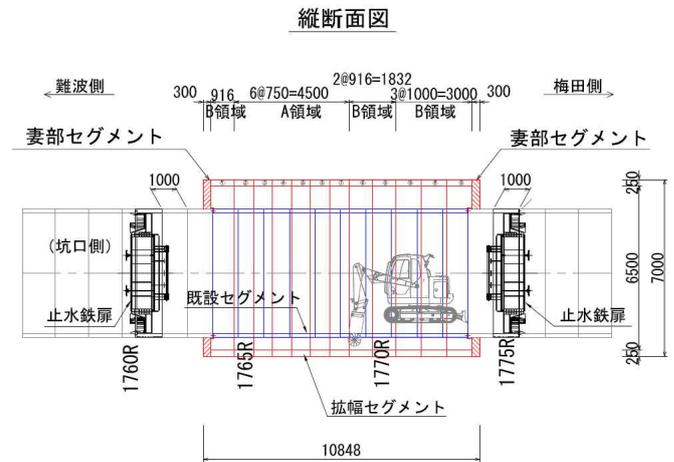
図-4 縦断面図

シールドトンネルなどで地中内掘削作業を行う場合、「薬液注入工法+NATM工法」や「地盤凍結工法」が考えられるが、適用できる地盤が限られることや費用が高額になる場合があった。今回実施した拡幅工法は完成している共同溝シールドトンネル内部から既設のセグメント（内径φ4770mm鋼製セグメント）を部分的に撤去し、地山を露出させて掘削を行い、モルタル吹付等を実施して内径φ6500mmの鋼製セグメントを組み立てるものである。拡幅掘削に当たり、共同溝シールドトンネルを施工前の段階で地上から高圧噴射攪拌工法（PJG-L工法）にて拡幅該当箇所地盤改良を実施し、拡幅掘削中の地山の損壊防止対策を行った。さらに本体トンネルシールド通過後の止水効果の期待することと大きなレキの混入による改良体造成不良を補うために、地盤改良体の周囲に薬液注入工（ダブルバッカー工法）を実施した。また、異常出水が発生した場合の対策として、拡幅部の前後に止水鉄扉を設置した。図-4、図-5に拡幅部の縦断面と横断面の構造を示す。

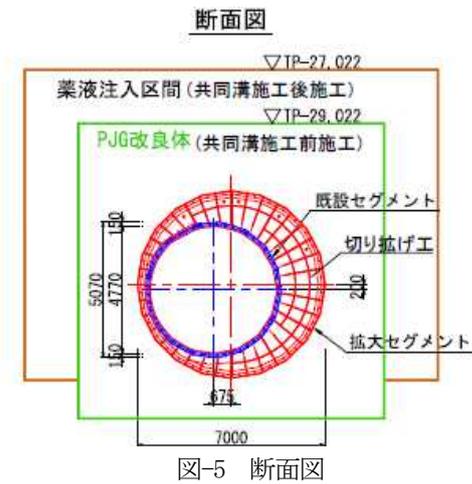
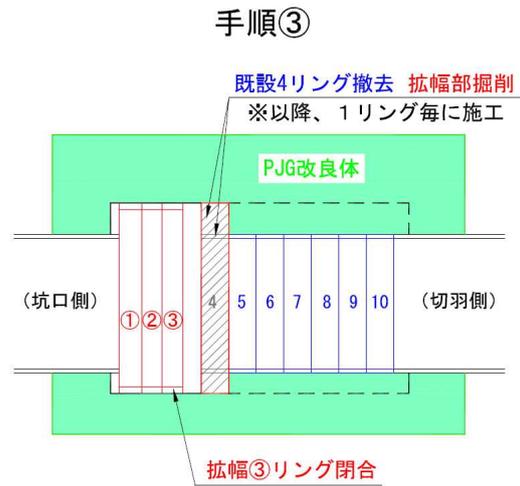
図-6 トンネル拡幅手順

施工手順は坑口側のセグメントを2リング (1m/リング) を分解撤去し、拡幅掘削を2リング行い、拡幅セグメント1リングと妻部のセグメントを組み立てる。以降のセグメントは既設セグメントを1リング撤去して拡幅掘削、組立1リングのサイクルで行い、改良体の地山解放範囲が2リング以下になるように実施した。手順を図-6に示す。

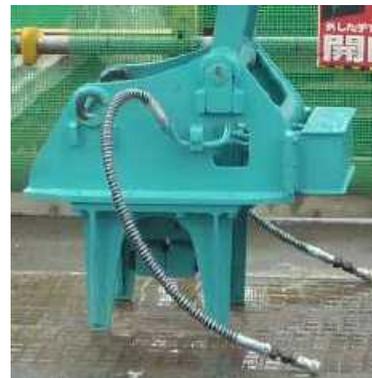
写真-1 ハンドリングアタッチメント

トンネル坑内での拡幅掘削作業は内径φ4770mm (断面積17m²) 通常サイズ (バックホウ0.7m³級) の重機を使用する場所としては狭隘な状況であるため、マシンの外形寸法+作業範囲を考慮した機種を選定した。さらに使用するバックホウ1台で掘削とセグメントの設置組立作業を行うことが可能な様に改良体掘削用のツインヘッドを取り付けられるように改造した。写真-1にハンドリングアタッチメント、写真-2にツインヘッドを示す。

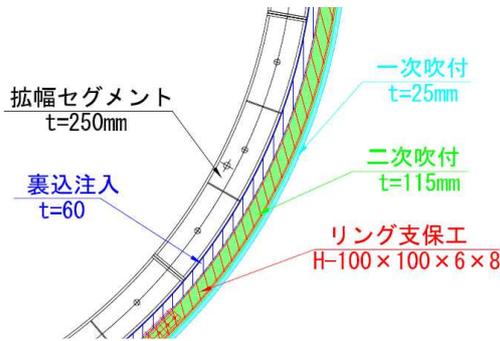
図-7 拡幅部断面図

拡幅トンネルの断面構造は大深度、高水圧下での作業となるため、地山を掘削して露出した時点でコンクリー

ト吹付で掘削面を養生し、補強用の仮設リング支保を設置する。その上に二次コンクリート吹付を行った後、新たに拡幅セグメント設置した。図-7に拡幅部断面図を示す。

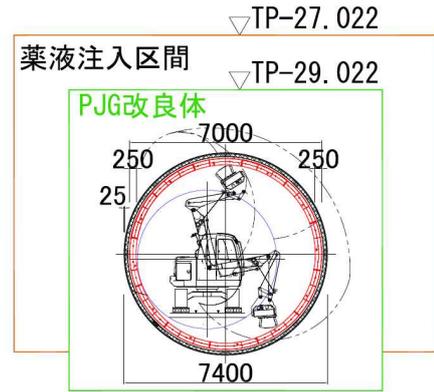
図-8 拡幅施工サイクル

拡幅部の施工は、掘削する周辺地盤の影響を抑えるためには、掘削時間の短縮、鋼製支保や吹付工の速やかな施工で閉合までの時間を短くすることが必要である。よって上半の既設セグメントを撤去、掘削を行い吹付工や仮設リング支保で早期閉合しながら全ての断面の掘削が完了させたのち、下半部分のセグメントを組み立てることとした。図-8に拡幅施工サイクル、図-9に拡幅施工フローを示す。

step10 拡幅セグメント組立

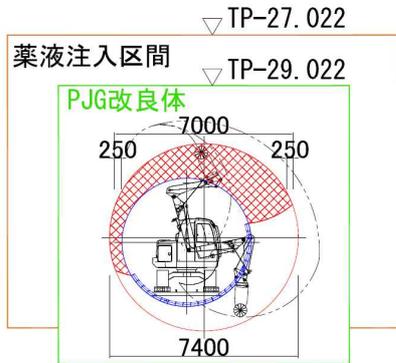
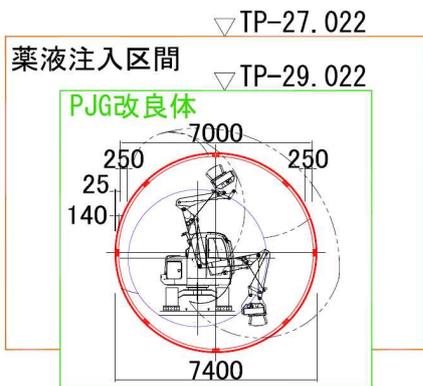
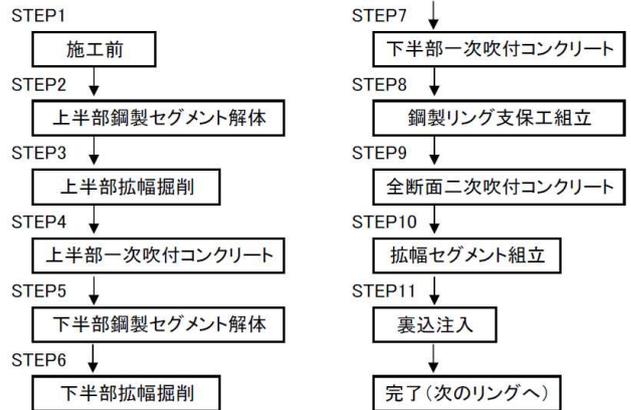
図-9 拡幅施工フロー

step3 上半部の拡幅掘削

step8 鋼製リング支保工組立

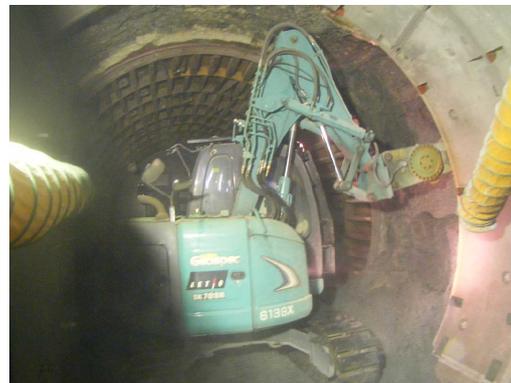
写真-3 ツインヘッド掘削状況

ブレーカによる掘削は改良体にクラックを生じさせる可能性があったため、改良体に先行削孔(φ42mm)を行いツインヘッドで掘削した。掘削中は粉塵が飛散するため、の集塵機で常時換気しながら実施した。写真-3にツインヘッドによる掘削状況を示す。

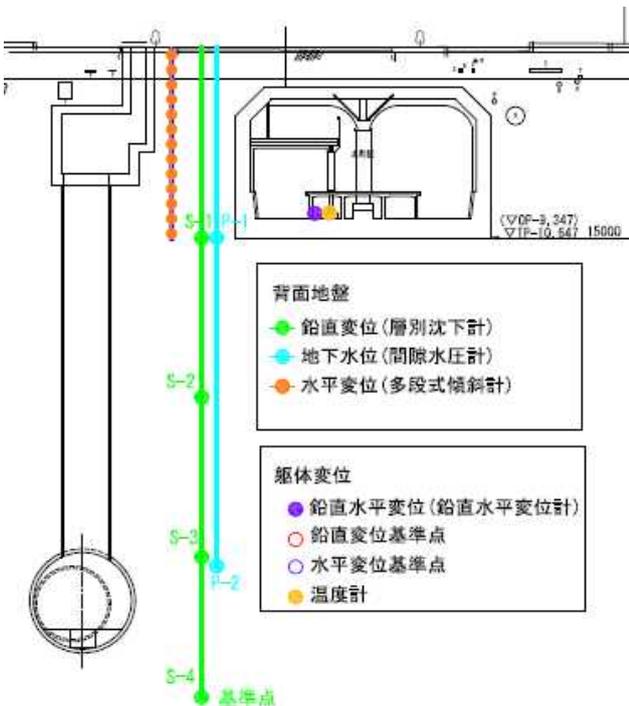
図-10 計測機器配置図

御堂筋共同溝に平行して営業している大阪市営地下鉄御堂筋線との距離はWB1立坑拡幅箇所と駅躯体間で約28mとなっている。施工にあたり鉄道管理者との協議した結果、近接施工の影響の把握が必要となったため、図-10の様に鉛直変位を層別沈下計(4箇所)で計測し水平変位を多段式傾斜計(13箇所)により計測する事とした。地下鉄躯体変位についても鉛直水平変位計(16箇所@5m)で計測管理を実施した。掘削中の計測結果について、表-1に地盤の計測結果を示すが地盤鉛直変位は地下鉄下端部で「+0.4mm」と上昇し、地下鉄躯体(鉛直変位)は「-0.25mm」の沈下傾向、地下鉄躯体(水平変位)は「-0.18mm」変位が見られた。いずれも施工前の事前計測で得られている地下水位の変動等による経時変化程度であり、施工の影響はほとんど無かったといえる。
